3-5 ピストンおよびピストンリング機械工場

Figure AI-3-5-1 NO.4 HEAVY INDUSTRY PISTON AND PISTON RING MANUFACTURING SHOP LAYOUT

Figure AI-3-6-1 NO.4 HEAVY INDUSTRY LAYOUT OF MACHINE SHOP

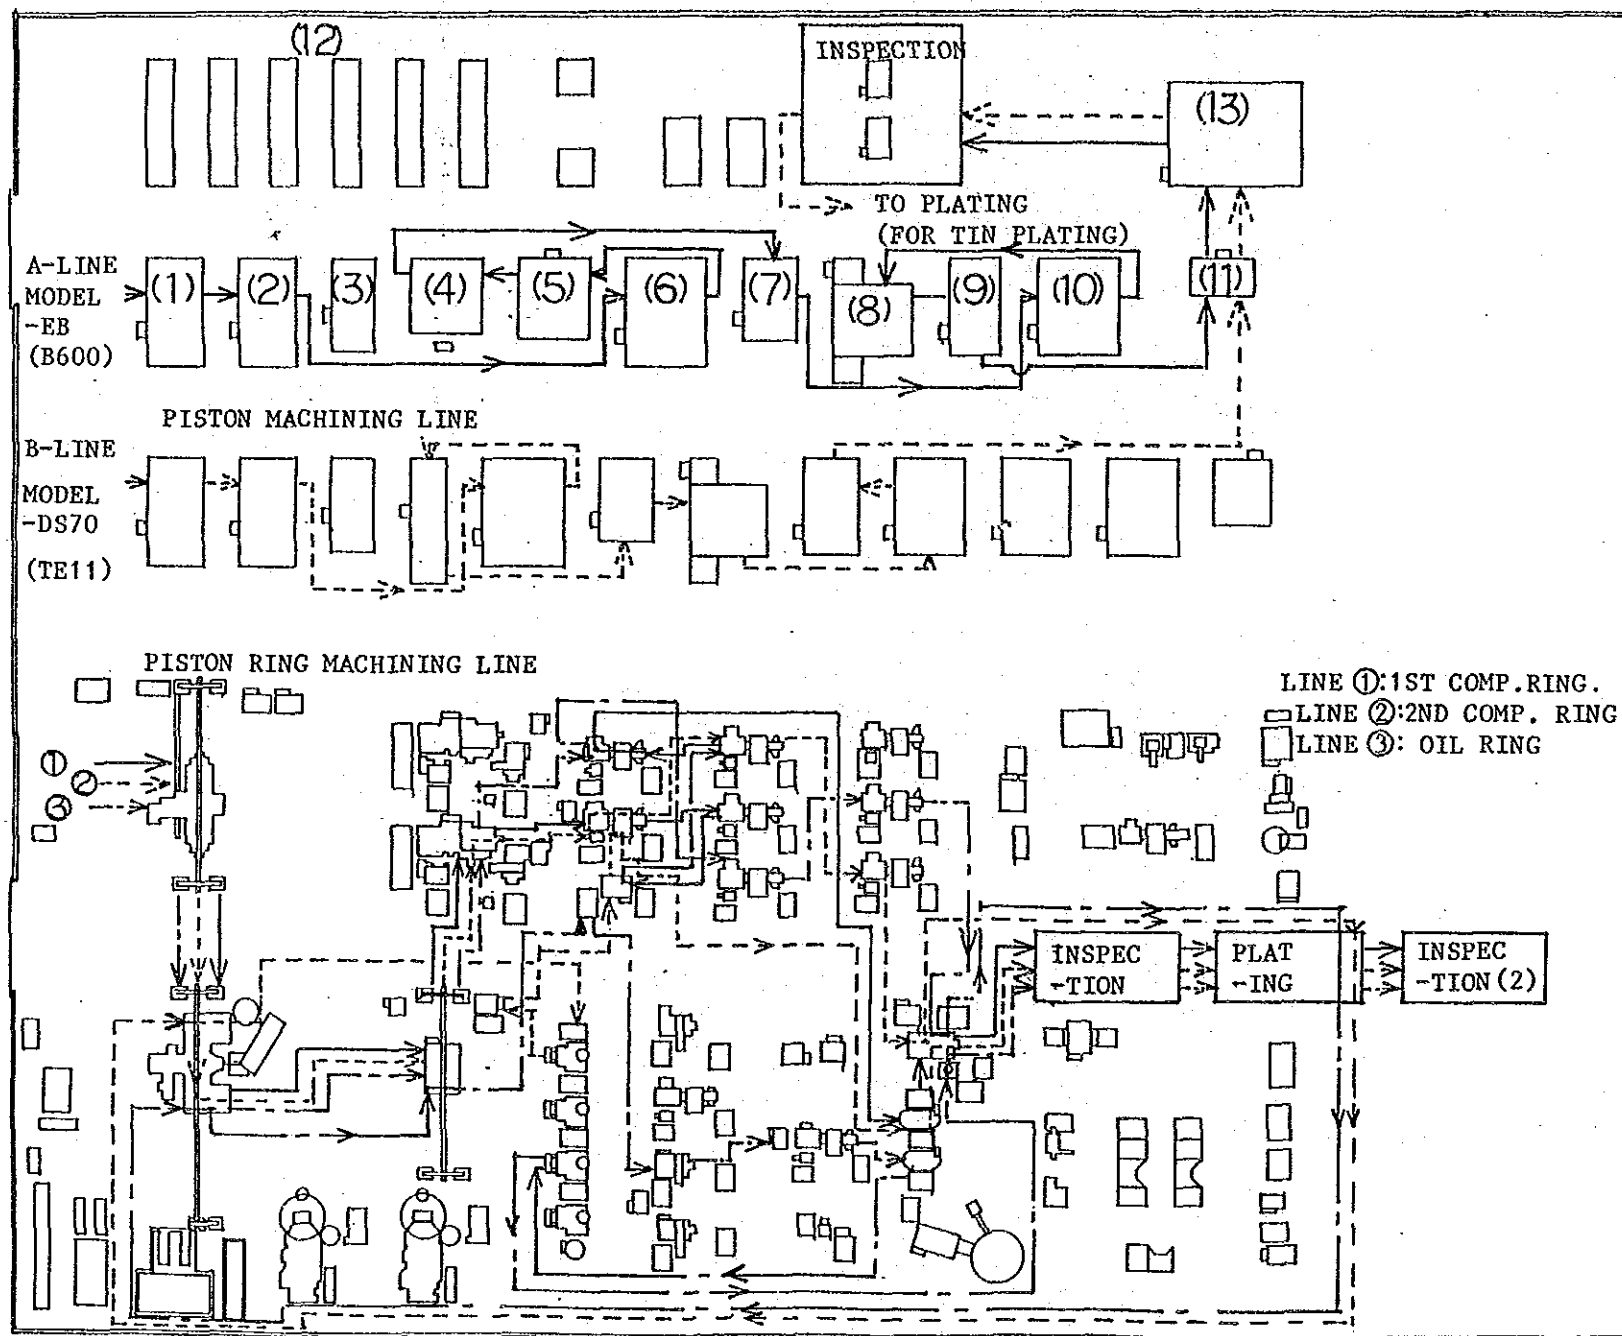
Figure AI-3-5-5 NO.4 HEAVY INDUSTRY PISTON AND PISTON RING MANUFACTURING SHOP FLOW DIAGRAM

ピストンおよびピストンリング機械工場の検査、工程のレイアウトでは検査工程の流れと生産工程の流れが交錯しているため、無駄な搬送が多い。(図 AI-3-5-5 参照)レイアウト変更を検討する必要がある。

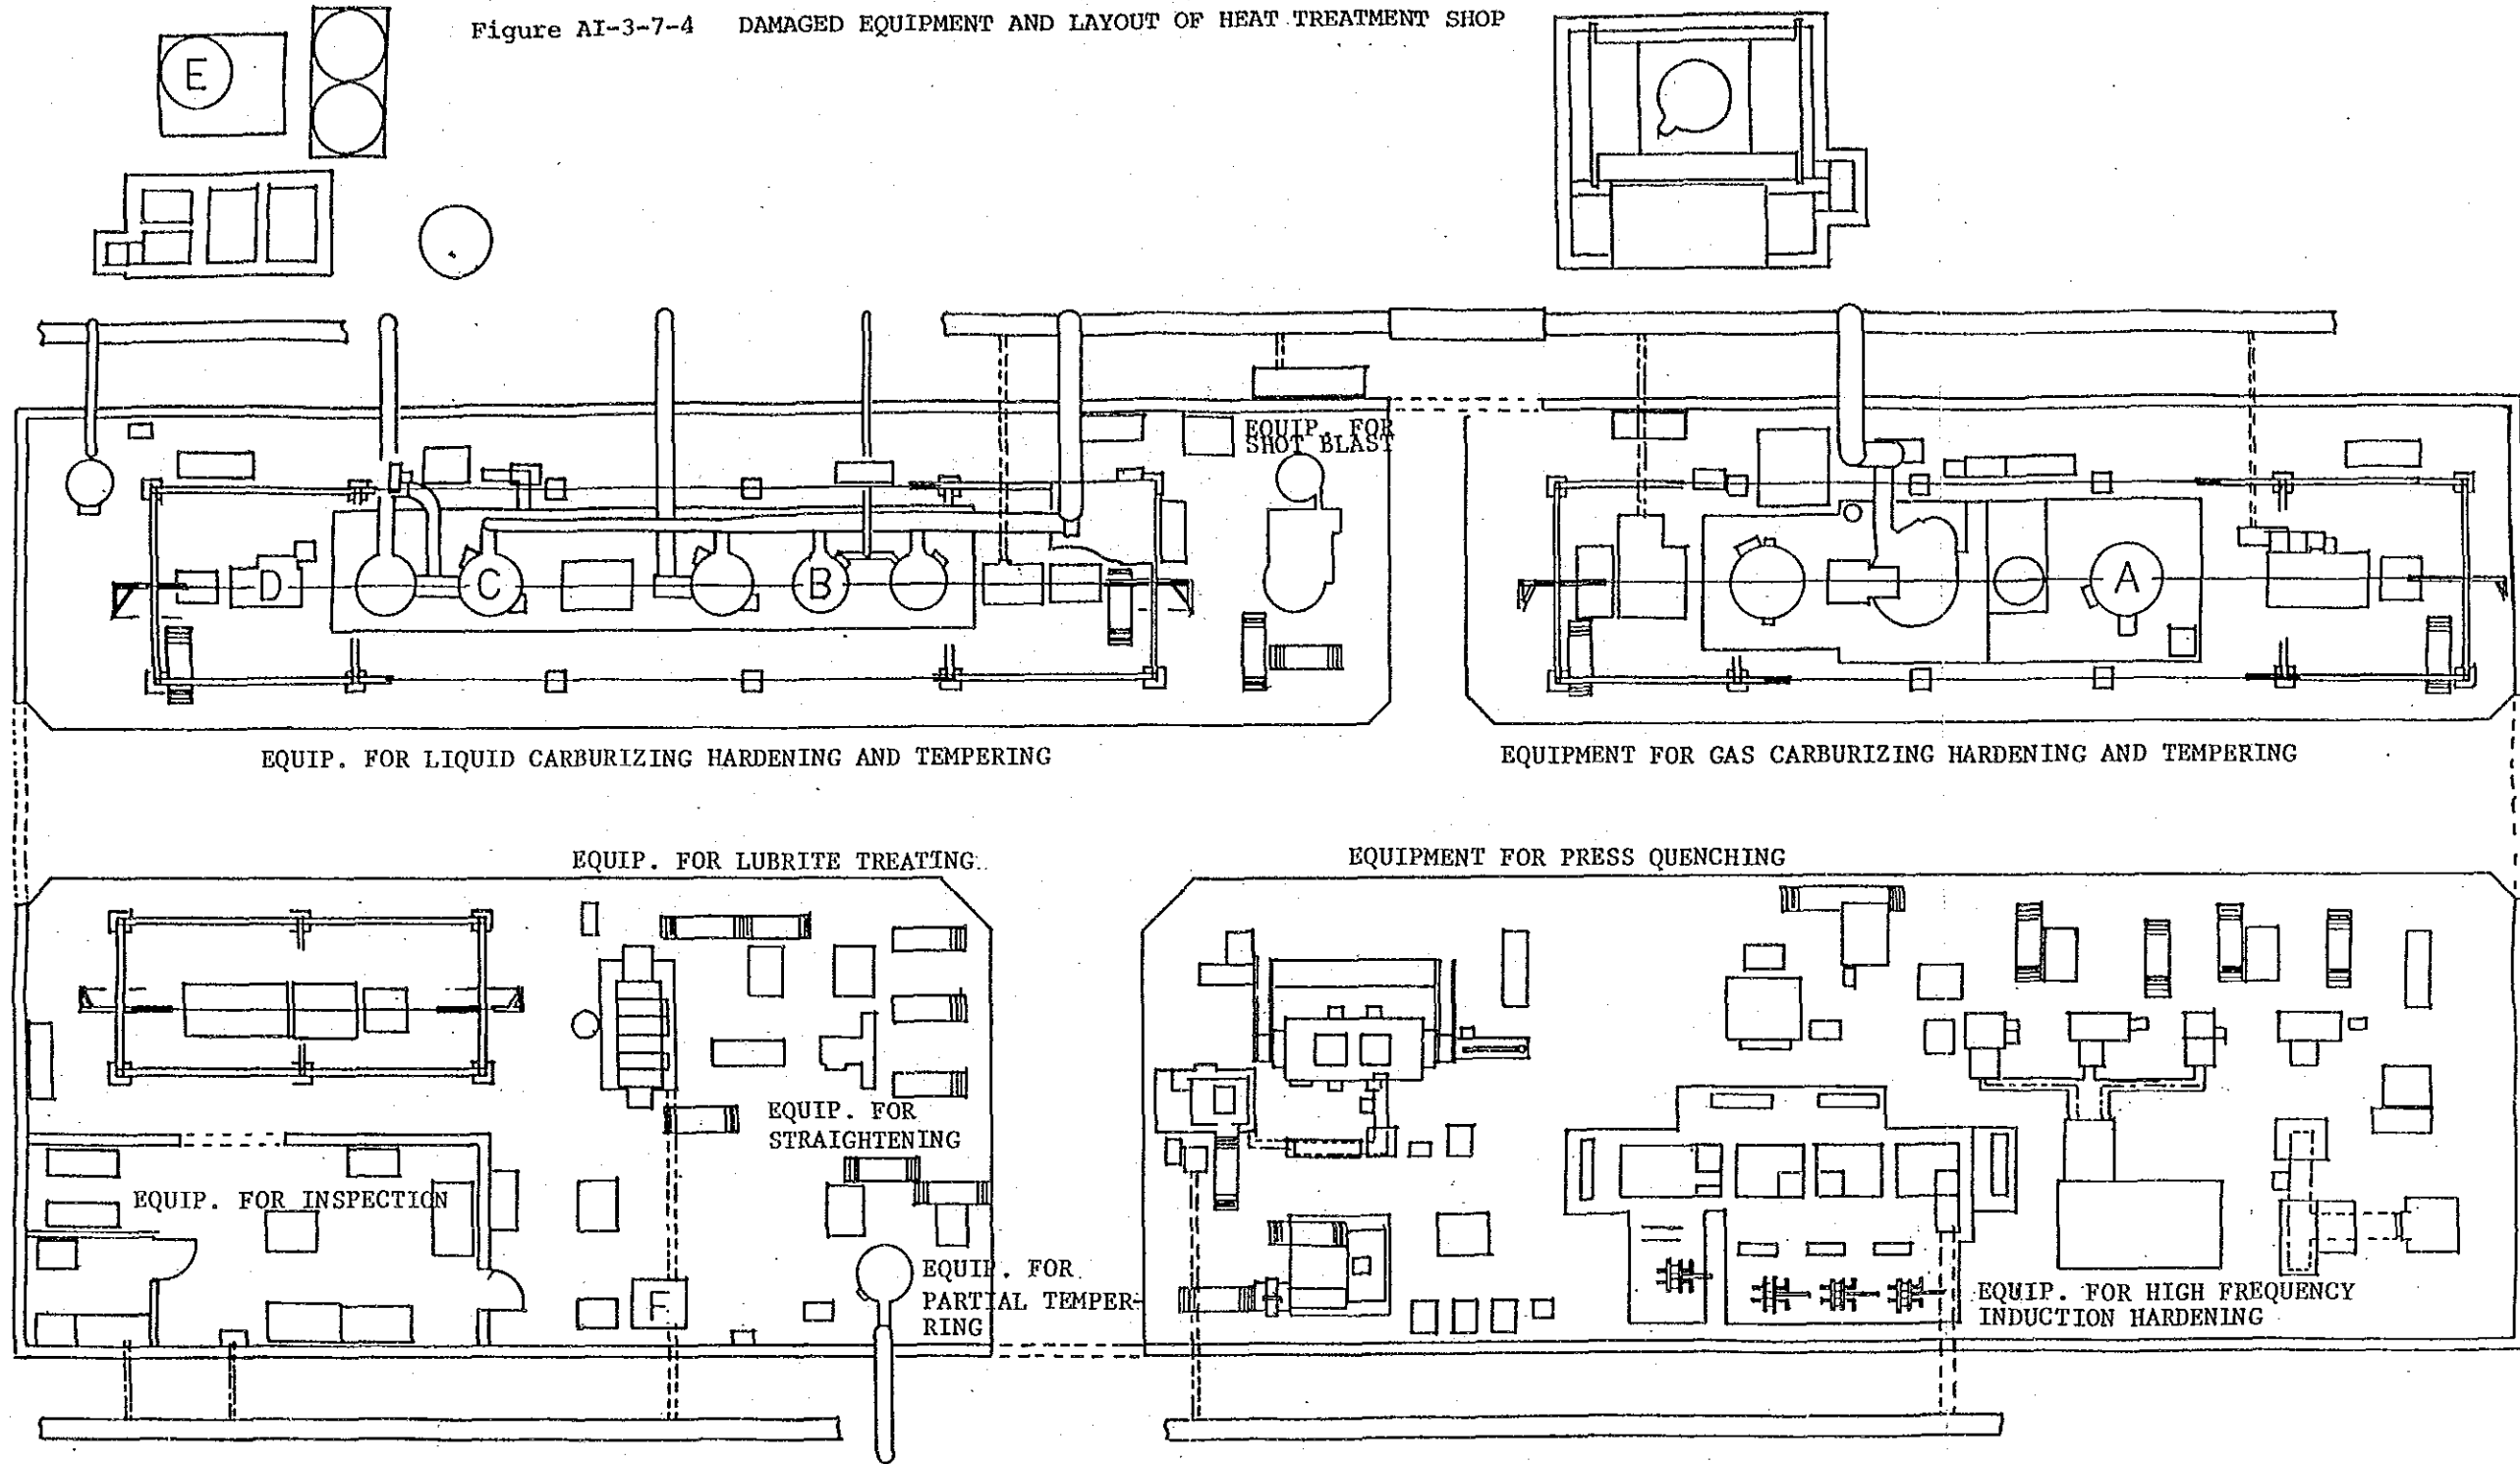
Figure AI-3-7-4 DAMAGED EQUIPMENT AND LAYOUT OF HEAT TREATMENT SHOP

- 1) ソルト炉の集じんダクトが老朽化し、ダクトが腐って集じん能力が低下している。放置しておくると人体に影響が出る。早期のダクト補修又は更新が必要とされる。
- 2) ショットブラストが能力不足のため大物部品の処理能力が不足していると考えられる。何度かに分割して作業が行われている。ショットブラスト設備の増設を検討する必要がある。
- 3) シアン化排水処理が故障しているためソルトバス浸炭処理が出来ないので、ガス浸炭で代行して作業が行われている。そのためガス浸炭負荷は増加している。早期修理が必要である。
- 4) ソルト材が規定温度で溶けないため代替として低温焼戻炉を使用している。低温焼戻炉の負荷が大きく、また焼戻しに時間が掛る。ソルトバスは定期的に温度を加え、内部の固形化を防ぐ必要がある。
- 5) シアンの管理方法が悪く、開封されたシアンの缶が放置されている。シアンは猛毒性があり、致死性の薬品である。保管庫の設置を検討する必要がある。
- 6) ボイラー、ソルトバス2基に使用されているディーゼル油は入手が困難であるため、熱源の変更が必要である。
- 7) 高速切断機が故障しているためカッティングによる硬度チェック等が不可能となっている。早期補修が必要である。

Code	Equipment	Condition Failure	Remarks
A	Electrically Heated Granulate Gas Carburizing Furnace		Fan cover is damaged.
B	Salt Bath Furnace for Tempering	X	Temp. of GS430 can not be controlled.
C	Salt Bath Furnace for Carburizing	X	Cyanic Waste Water Treatment Divice is damaged.
D	Degrease Washing Tank	X	Tank is deteriorated by rust.
E	Cyanic Waste Water Treatment Device	X	Pump & Piping are damaged.
F	High speed Cutting M/C	X	Heavy Vibrations are generated from main axle.

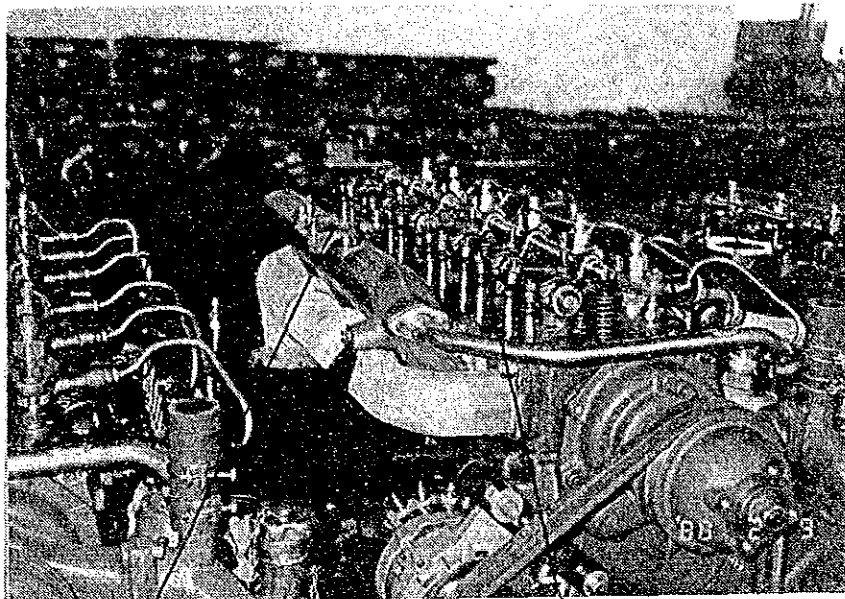
Figure AI-4-2-8 AN ENGINE KEPT IN SHOP AREA WITH
SHORTAGE OF PARTS

生産量確保が優先して品質確保の意識が低い。例えば、部品が欠品でも、エンジンを組立て、性能検査も完了させている。そのため、エンジン内部へゴミ進入や異物混入の危険がある状態で、部品が揃うまでストレージに置かれている。どこからも改善の指摘、援助がない。

すなわち、38台を除いて全体の78%はプレス部品欠品である。開口部にゴミ、ホコリ等が付着した状態であり、吸気マニホールド開口部などは異物混入の危険さもある状態で保管されている。

Connection nozzle for air cleaner
(Prone to be contaminated with
dust and debris)

Head cover missing (Internals
are tainted by dust and rubbish)

欠品等で完成製品化できない場合は、原則として組立てないことが第一であるが、HICの生産方式上、止むを得ないとすれば欠品部分を含め、ゴミ、異物の入らない

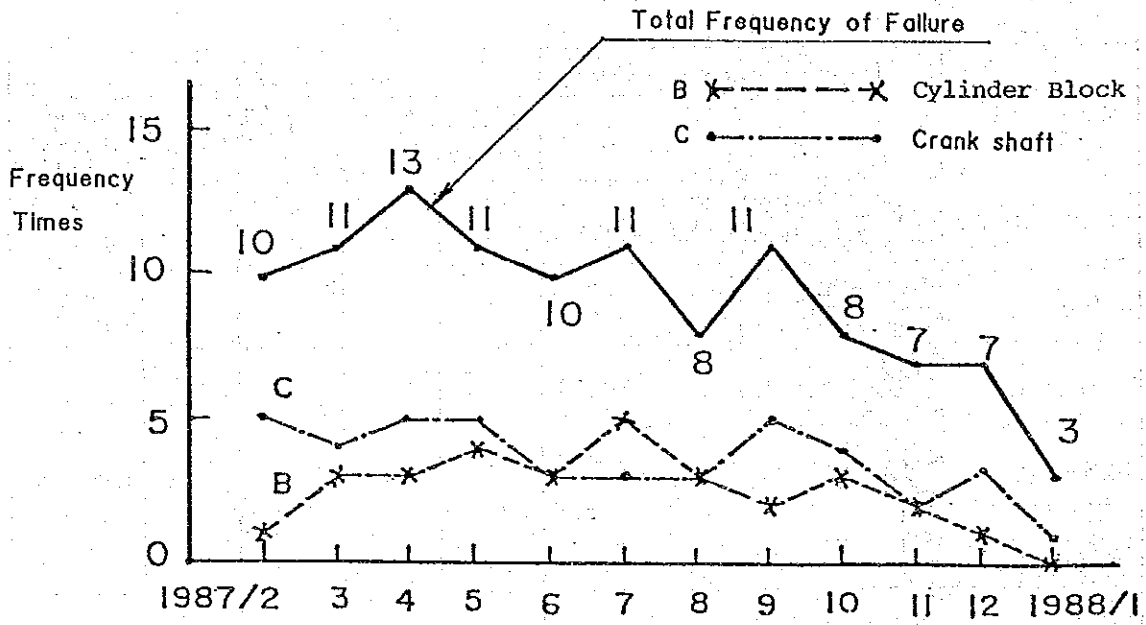
Figure AI-4-2-17 FREQUENCY OF EQUIPMENT FAILURE ACCORDING TO MONTH

故障件数は110件で、その中クランクシャフト、シリンダブロック両ラインで73件、全体の66%を占め、重故障も両ラインで73%と高率である。発生件数上位程、重故障も多い傾向にあるが、発生件数はまた設備保有台数比に似ていることから、発生件数上位が特に老朽、劣化度が著しいとは言えない。故障系統は機械的、電氣的がほぼ同程度の発生率である。(図 AI-4-2-17参照)

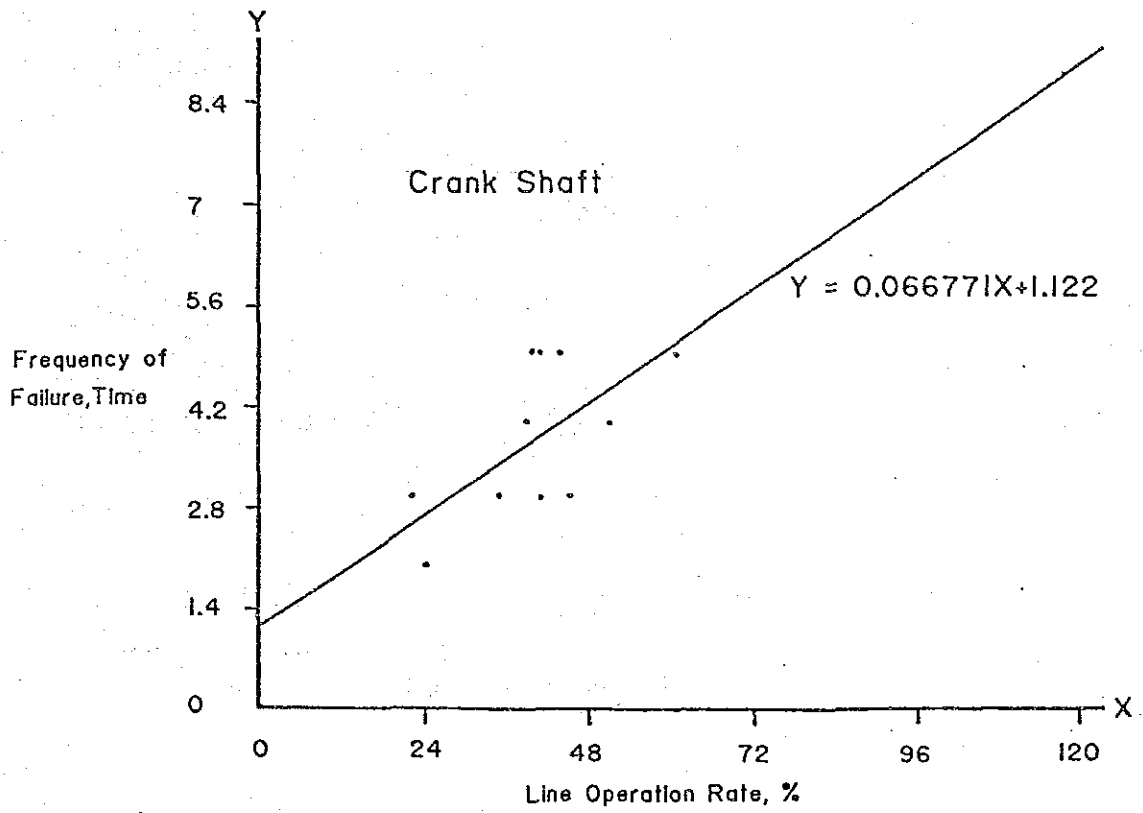
Figure AI-4-2-18 CORRELATION BETWEEN LINE OPERATION RATE AND FAILURE FREQUENCY

ラインの設備稼働率と故障件数との相関関係をみるため、故障頻度No. 1のクランクシャフトについて直線回帰分析を行った。結果は図 AI-4-2-18のように相関係数 $r = 0.79$ で高度に有意で、「故障件数と稼働率の間に相関がある」との結論を得た。

したがって、クランクシャフトラインを現状のまま100%稼働させた場合の予測故障台数は、バラツキを含めない場合で7.8台/月と言う驚くべき台数で、当然バラツキがあるから、もっと多台数の故障を予測しなければならない。現在の組織・体制では、このクランクシャフトラインの保全負担すら対処し切れないことを問題点として取り上げるべきであろう。クランクシャフト同様に、シリンダブロックでも相関係数 $r = 0.566$ で有意で故障件数と稼働率の間に相関がある。(図 AI-4-2-19)

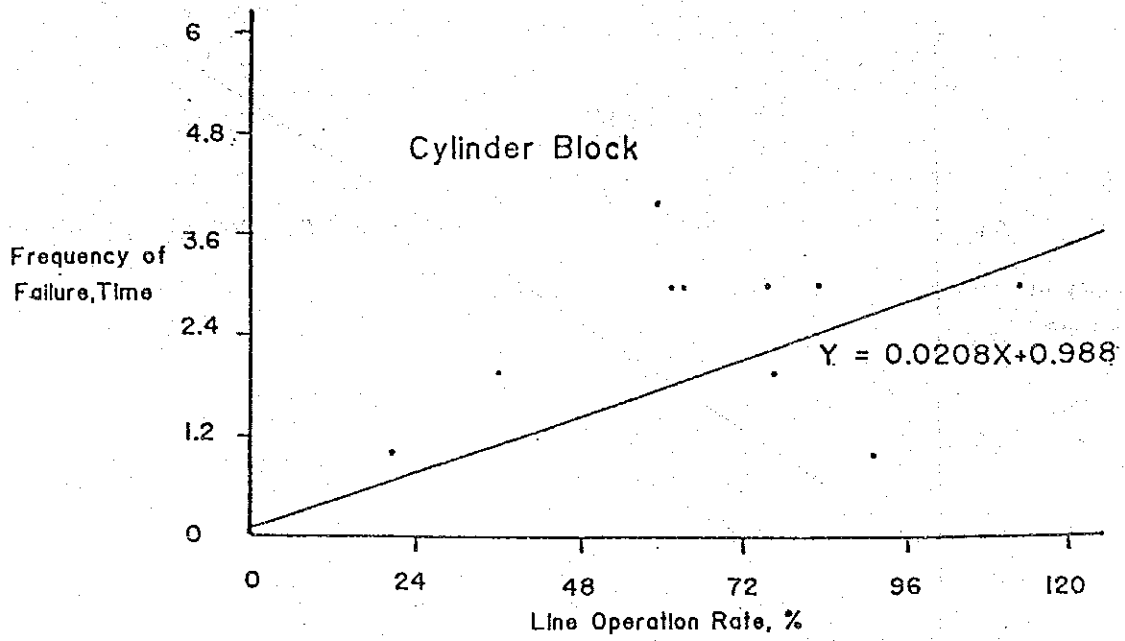
Figure AI-4-2-19 CORRELATION BETWEEN LINE OPERATION RATE AND FAILURE FREQUENCY

シリンダブロックラインを現状で100%稼働させた時の予測故障台数は、バラツキを含めずに平均3.1台/月となる。故障頻度1, 2番の両ラインだけでも $7.8 + 3.1 = 10.9$ 台/月で、これは単純な故障実績の比例で全ラインの66%に相当すると見て、全ラインの100%稼働時には16.5台/月もの平均故障台数が見込まれる。したがって、現状で稼働率を上げることは、故障増→ライン遊休→稼働率低下と言う過程を繰返すことになる。
