ビンガダム修復計画

調査報告書

平成元年2月

国際協力事業団

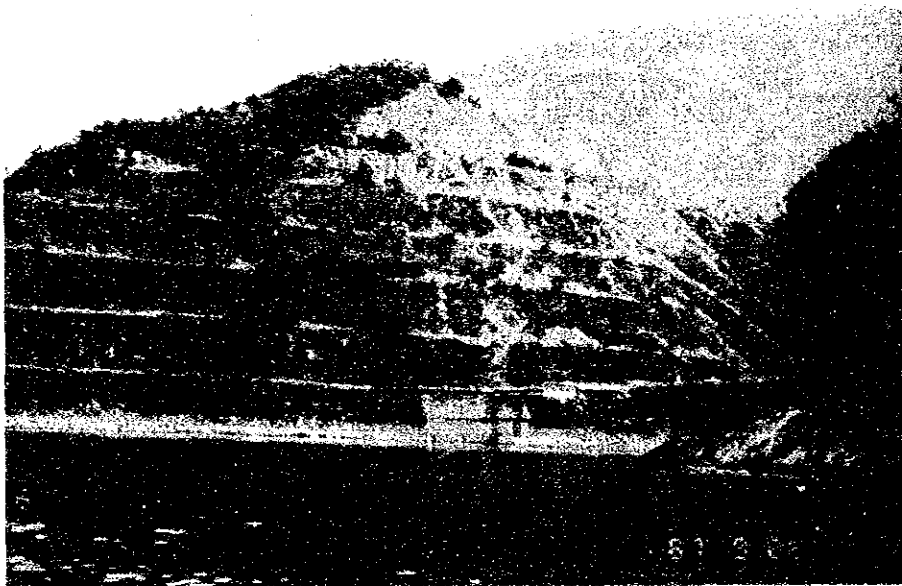
ダム左岸掘削法面

ただし、ダム軸から下流側にあつては、法面上のいくつかの小断層の周辺に割れ目が発達し、これらの部分が雨水により浸食されてガリーが形成されて小段が崩落し、通行不可能となっている部分がある。

シームあるいは小断層は、ダム軸から上流側はほとんど認められないが、下流側ではいくつか認められる。これらのシームあるいは小断層の周辺には割れ目が発達し、岩盤が他の部分に比べ劣化している。これらの部分が雨水により差別的に浸食されガリー（gully）が形成されている。ガリーは最大幅約15m深さ最大約8mであり、小段が全幅にわたって崩落し小段上の通行が不可能になっている部分もある。最も長いガリーは法面中央最上部付近より始まりシーム沿いに下部まで連続している。浸食・崩落した土砂・岩塊は各小段上に堆積し、崩壊の著しい部分の直下では小段の全幅にわたって土砂・岩塊が堆積している。これらの浸食は、ダム軸から下流側の法面で著しく、上流側の法面では少なく法面の形状を良く保っている。

したがって、ダム左岸掘削法面については、法面全体にわたる修復工事ではなく、小段上に放置された崩壊土砂岩塊の撤去、および雨水による法面の浸食防止のため、崩落箇所を含む弱層部の法面保護工事が主体となる。

法面の損傷箇所および弱層部の法面保護工事として、ショットクリート実施する。ショットクリート施工に先立ち、小段上の崩落土砂・岩塊の除去を行う。ショットクリートの施工箇所は、15箇所13,000m³であり、最上部から順次下方に向かって施工する。施工期間は14ヶ月である。

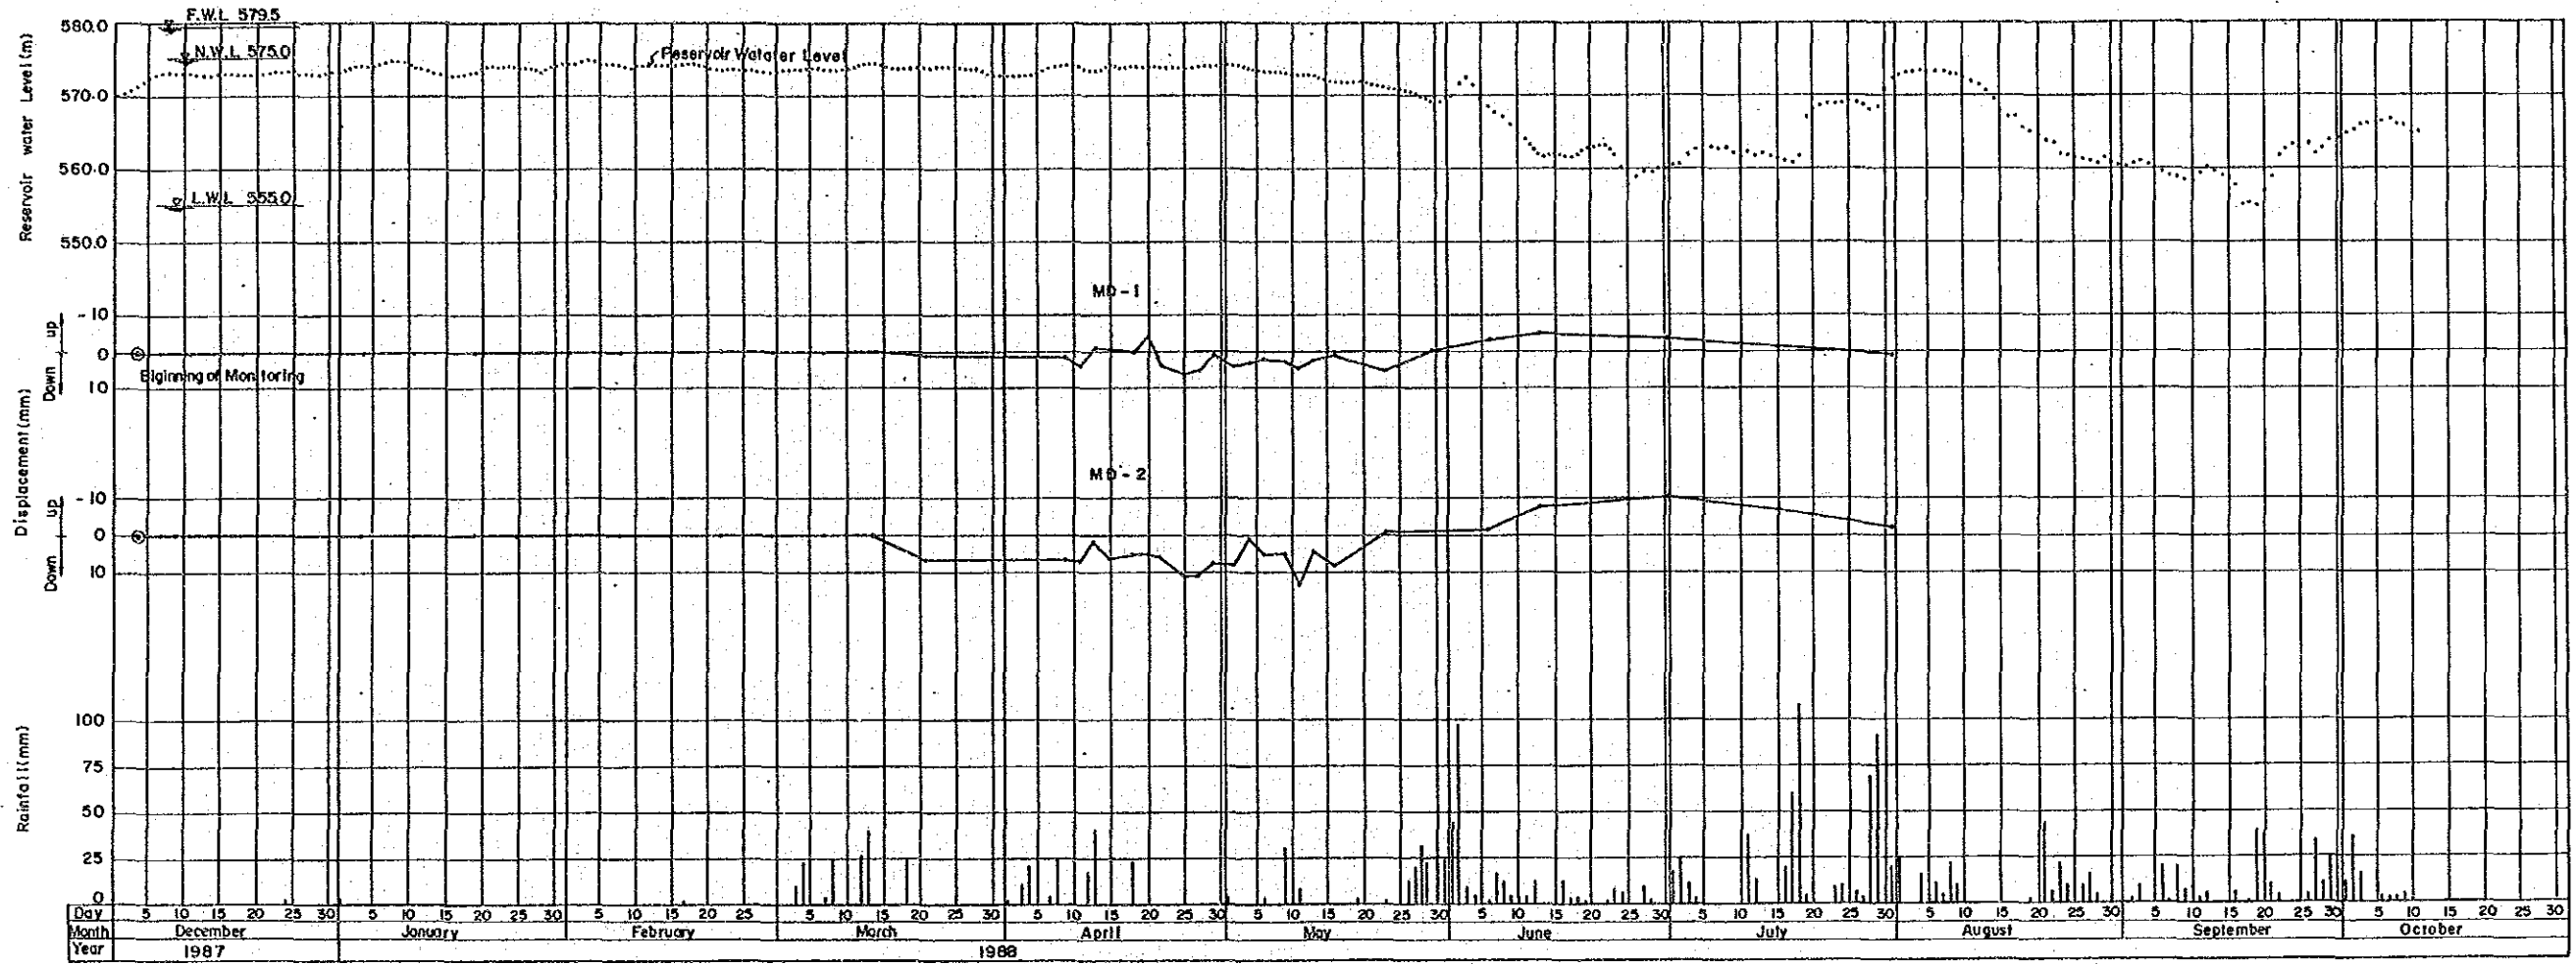
☒-5.3 Record of Dam Displacement

漏水量に関しては測定データの精度にやや問題はあるものの、特に処理が必要とは考えられない。堤体変位も現時点では安定していると考えられる。

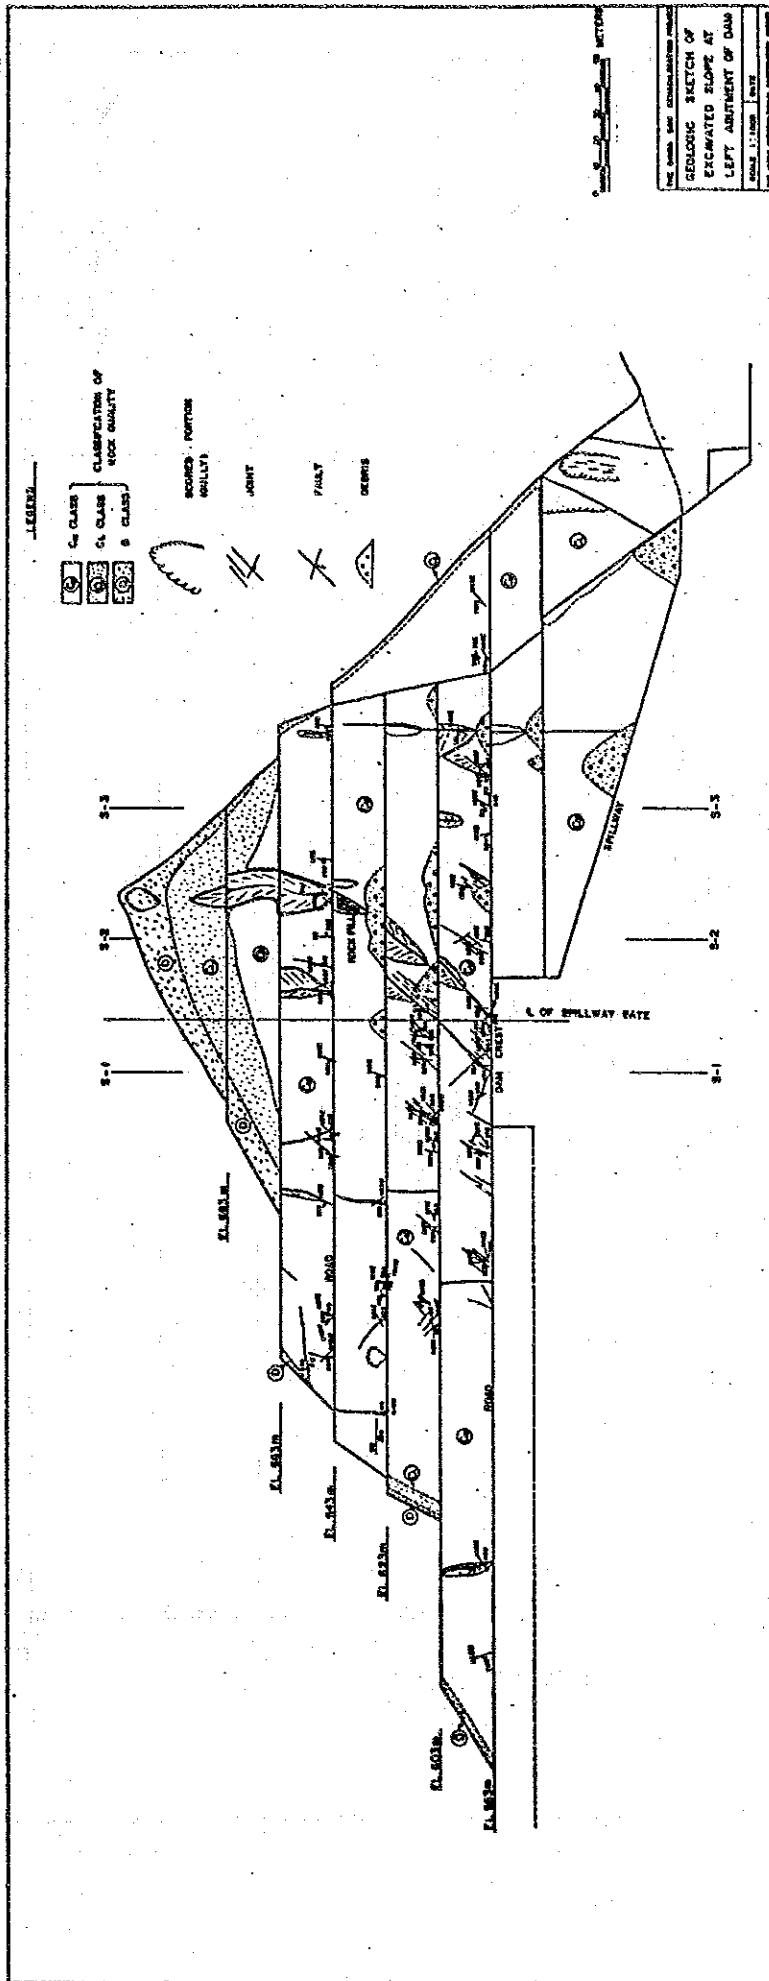
☒-6.1 Geologic Sketch of Excavated Slope at Left Abutment of Dam

法面のうちEL. 583mの小段のダム軸から上流側およびEL. 643mの小段はサービス道路として使用されており、その機能は確保する必要がある。一方、洪水吐ゲートおよび洪水吐と法面の間には幅10m以上の小段が設けられているため、崩壊土砂・岩塊により洪水吐の機能を損なうような被害は現在のところ出ていない。しかしながら、このまま浸食を放置すると、小段のかなりの部分が失われ小段の通行が不可能になることから、法面のメンテナンスに大きな支障が出ると思われる。また崩落し小段上に堆積している多量の土砂が土石流として流下した場合洪水吐を破壊する恐れがある。
