アングットダム修復計画

調査報告書

(要 約)

平成元年3月

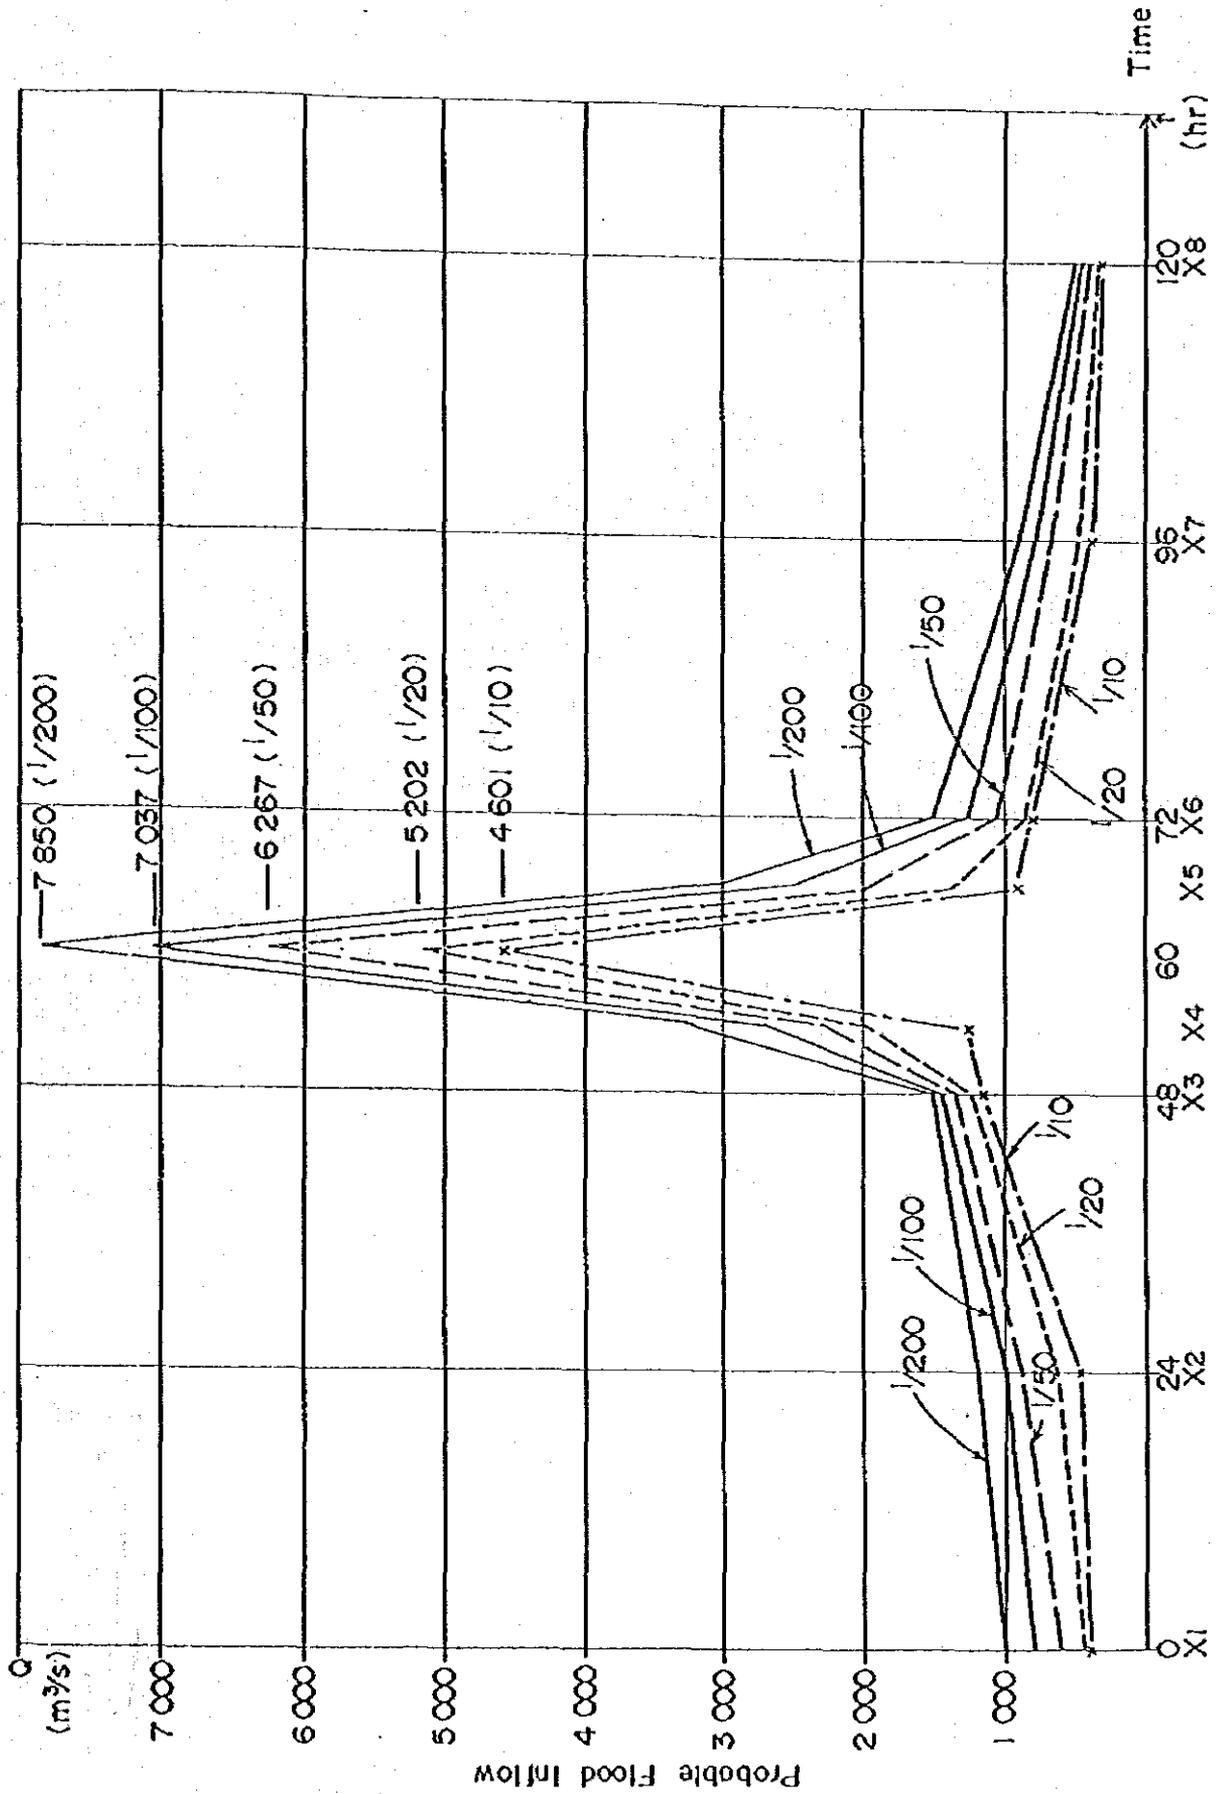
图-1.1 Patterns of the Probable Flood Inflow by Return Period

本報告書では、実測された1957年から1987年までの洪水ピーク流入量および連続1日間、2日間、3日間、4日間、5日間の流入総量を用いて、その確率評価を行い200年、100年、50年等のダムへの確率流入量に対する流入パターンを作成した。(図-1.1)その結果、200年確率の流入ピーク量として、7,850 m<sup>3</sup>/s、また200年確率の連続した1日、2日、3日、4日、5日間の総流入量はそれぞれ339.3 MCM、457.6 MCM、560.8 MCM、656.7 MCM、718.0 MCMであると算出された。

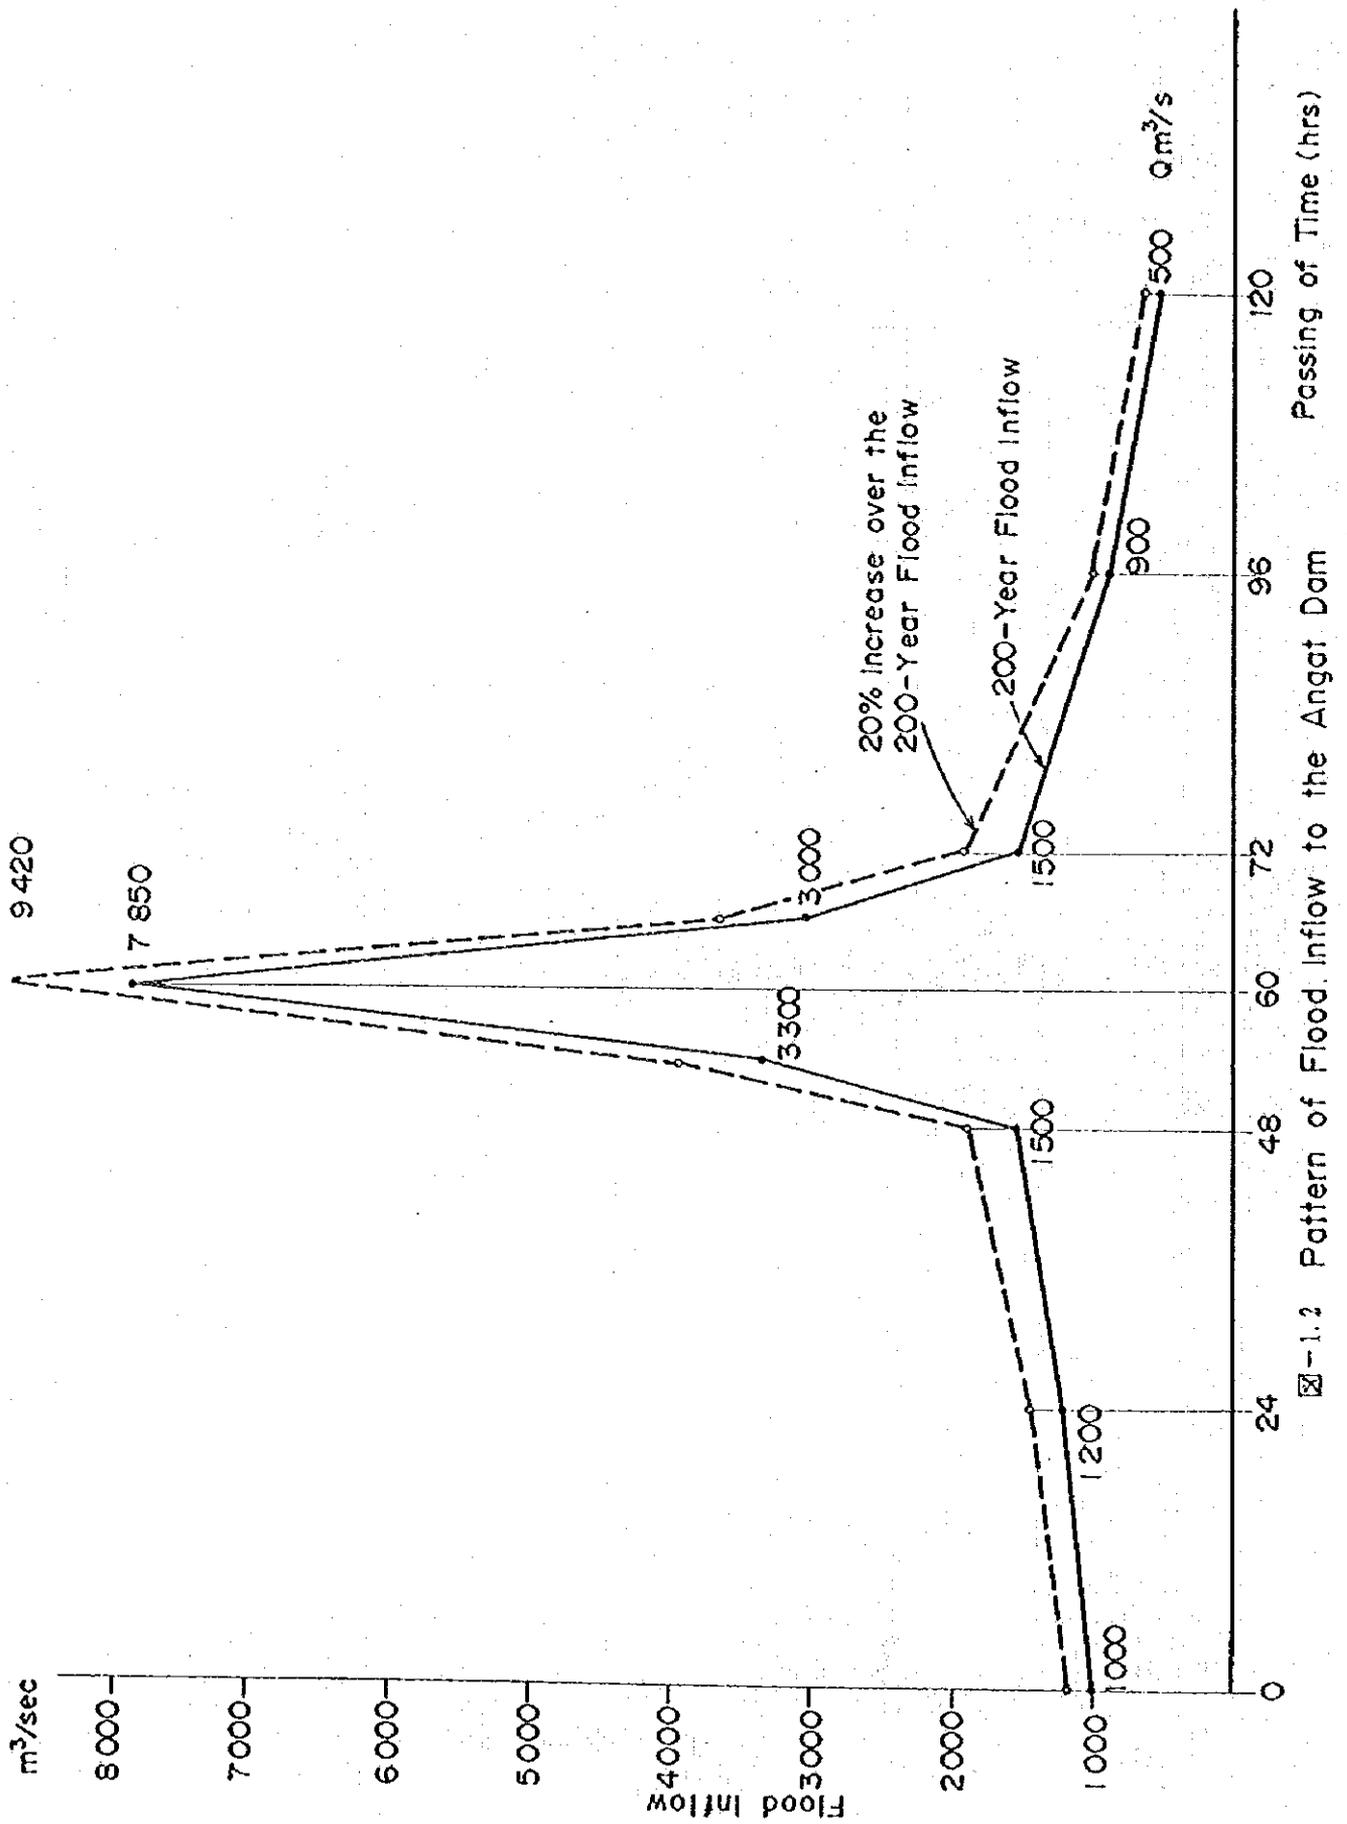
Fig-1.2 Pattern of Flood Inflow to the Angat Dam

このように設定された200年確率の流入パターンを1.2倍したものをアングットダムの洪水吐容量検討のための計画洪水量(図-1.2)として、ダムのHWLをEL. 212とし、洪水流入初期段階にあっては、この水位を保つようゲート操作を行い、ダムへの洪水流入量が2,400 m<sup>3</sup>/sを越えた時から洪水吐ゲートを全開するようなゲート操作を行えば、本ダムでの洪水時に許容されうる最高水位EL. 218(風浪高、および、フィルタイプダムに要求される余裕1.5mを考慮したもの)以下のEL. 217.80にダム水位が抑えられうることが判明した。

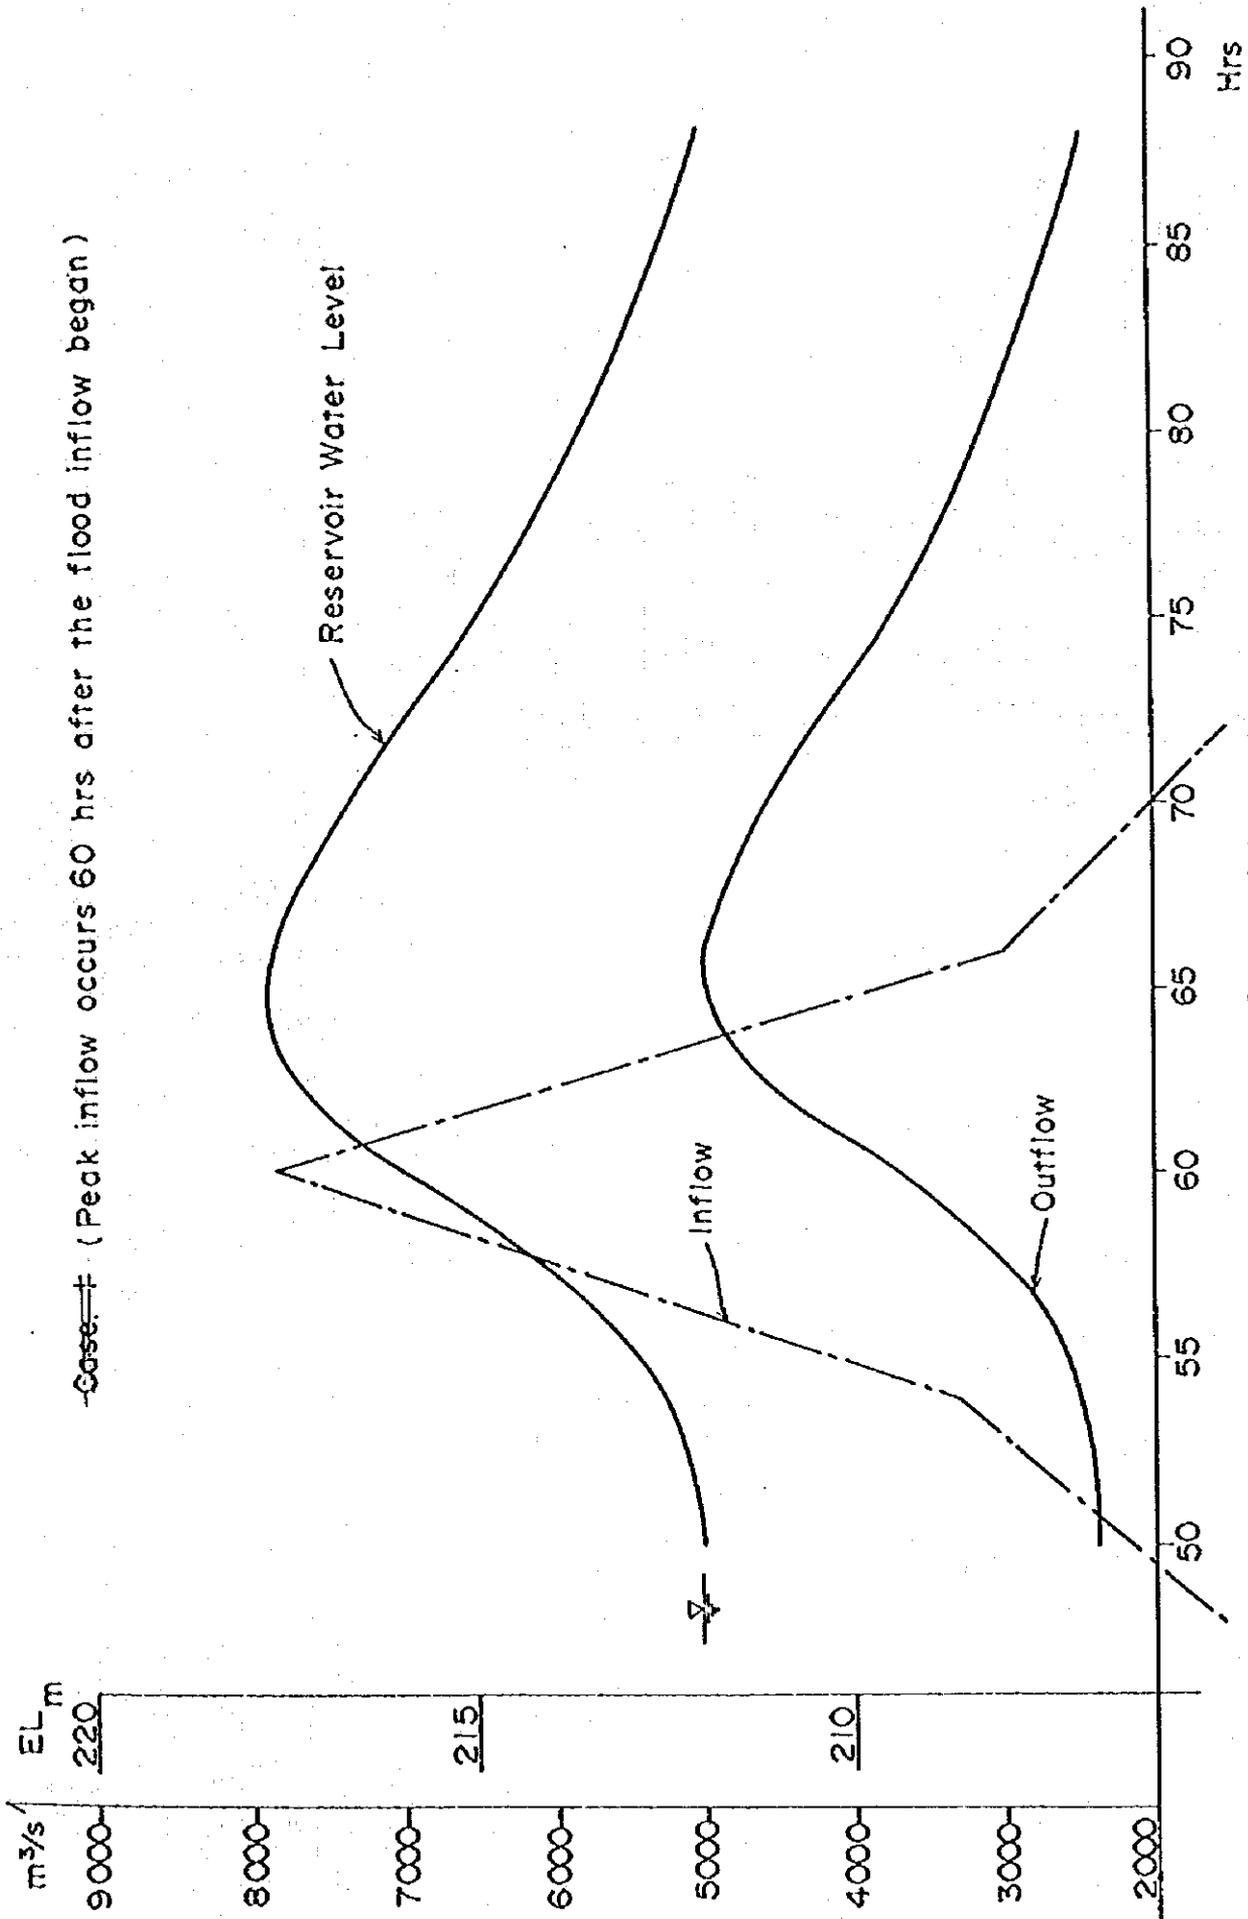
Fig - 1.3 Change in the Reservoir Water Level and the inflow to and Outflow from the Dam during the Flood with a 200-Year Return Period Multiplied by 1.2

また、かりに上で述べたダム水位 EL. 212 のかわりに、ダム水位 EL. 213 で、流入量が  $2,800 \text{ m}^3/\text{s}$  を越えた時点でゲートを全開するように運転したとしても、水位上昇最高値は、EL. 218.12 となり、設計上の制限される許容水位 EL. 218.0 を若干越えることになるが、実際の運営上ほとんど問題はないと思われる。(図-1.3, 表-1.1)

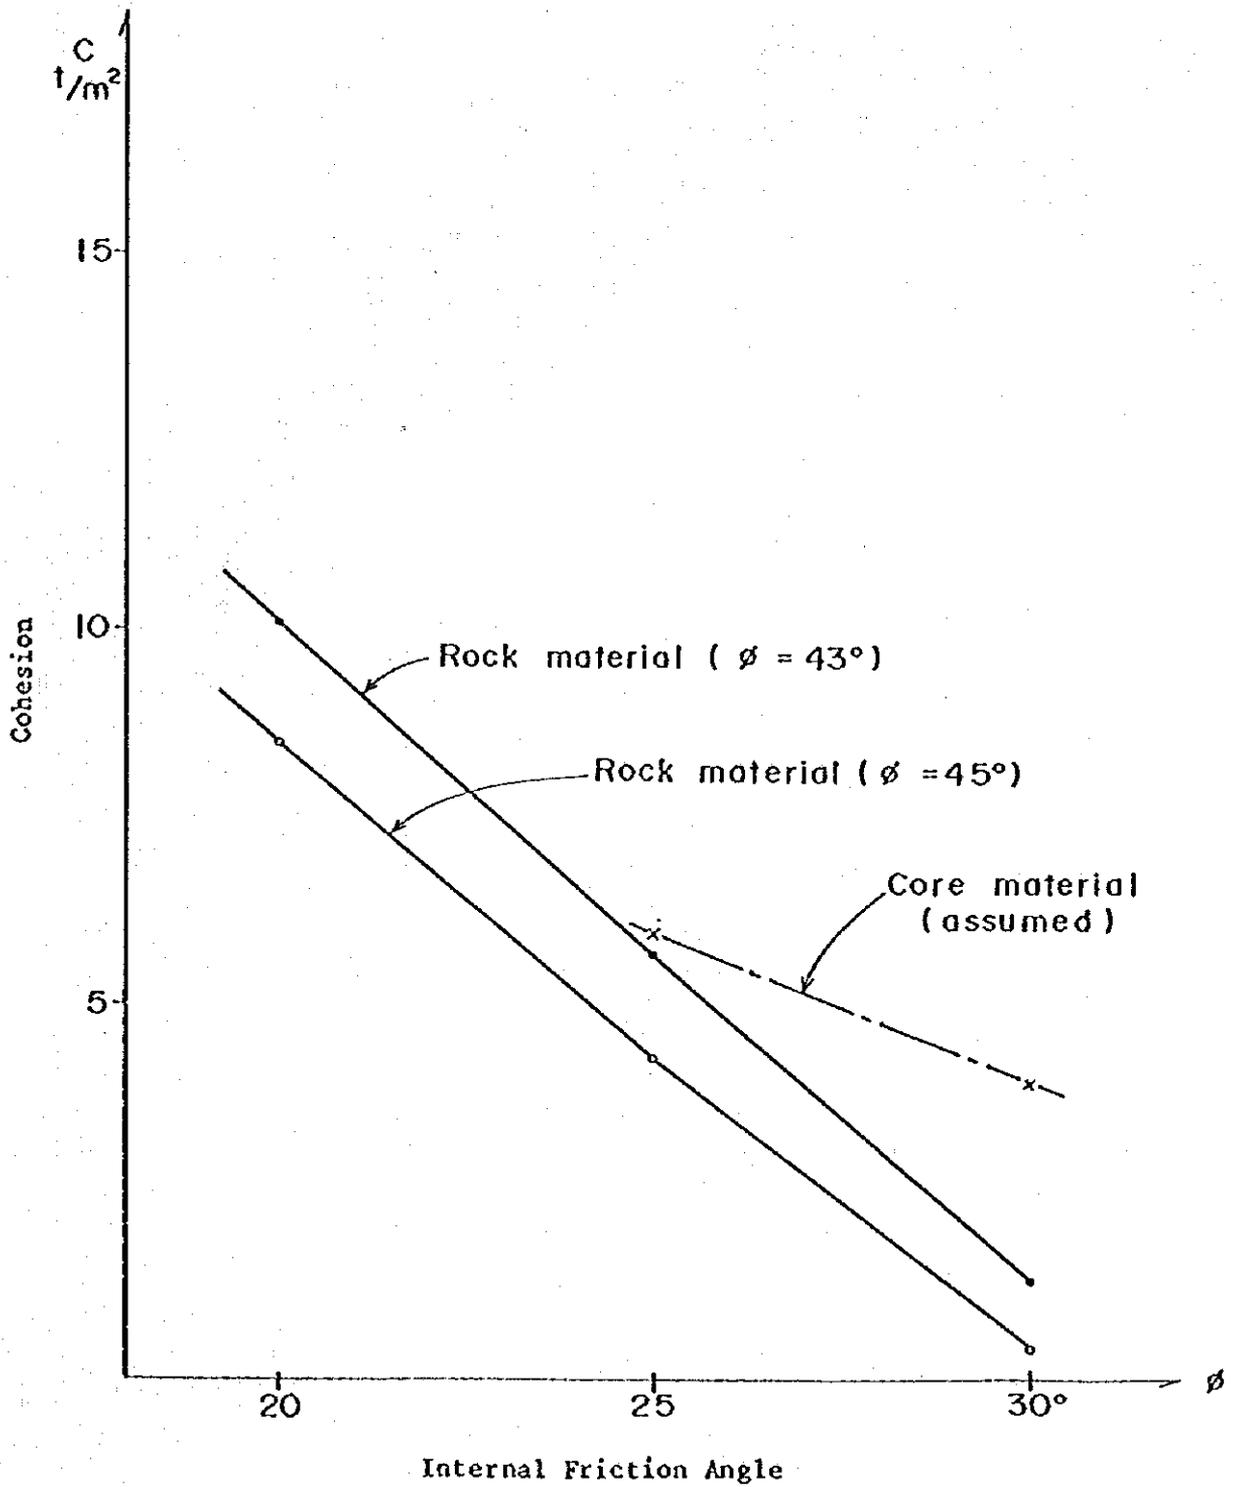
2.1 Relation Between  $\phi$  and C Values of  
 Core Materials Necessary to Keep  
 the Required Safety Factor  
 (Loading Conditions - Group I)

そのような性質がコアにあるものとし、ロック材の内部摩擦角を  $43^\circ$ 、フィルター部  $35^\circ$  であると仮定すると、コアを通るようなすべりの最悪の場合、すなわち、ダム水位が LRL で、地震が加わつた時でも、もしコアの内部摩擦角が  $25^\circ$  以上であれば、安全率が1より大きくなることが判明した。また、もし、ロックの内部摩擦角が  $45^\circ$  であるとする、コアの内部摩擦角が  $22^\circ$  以上であれば、安全率は1.0を上まわつて安全である。(図-2.1)

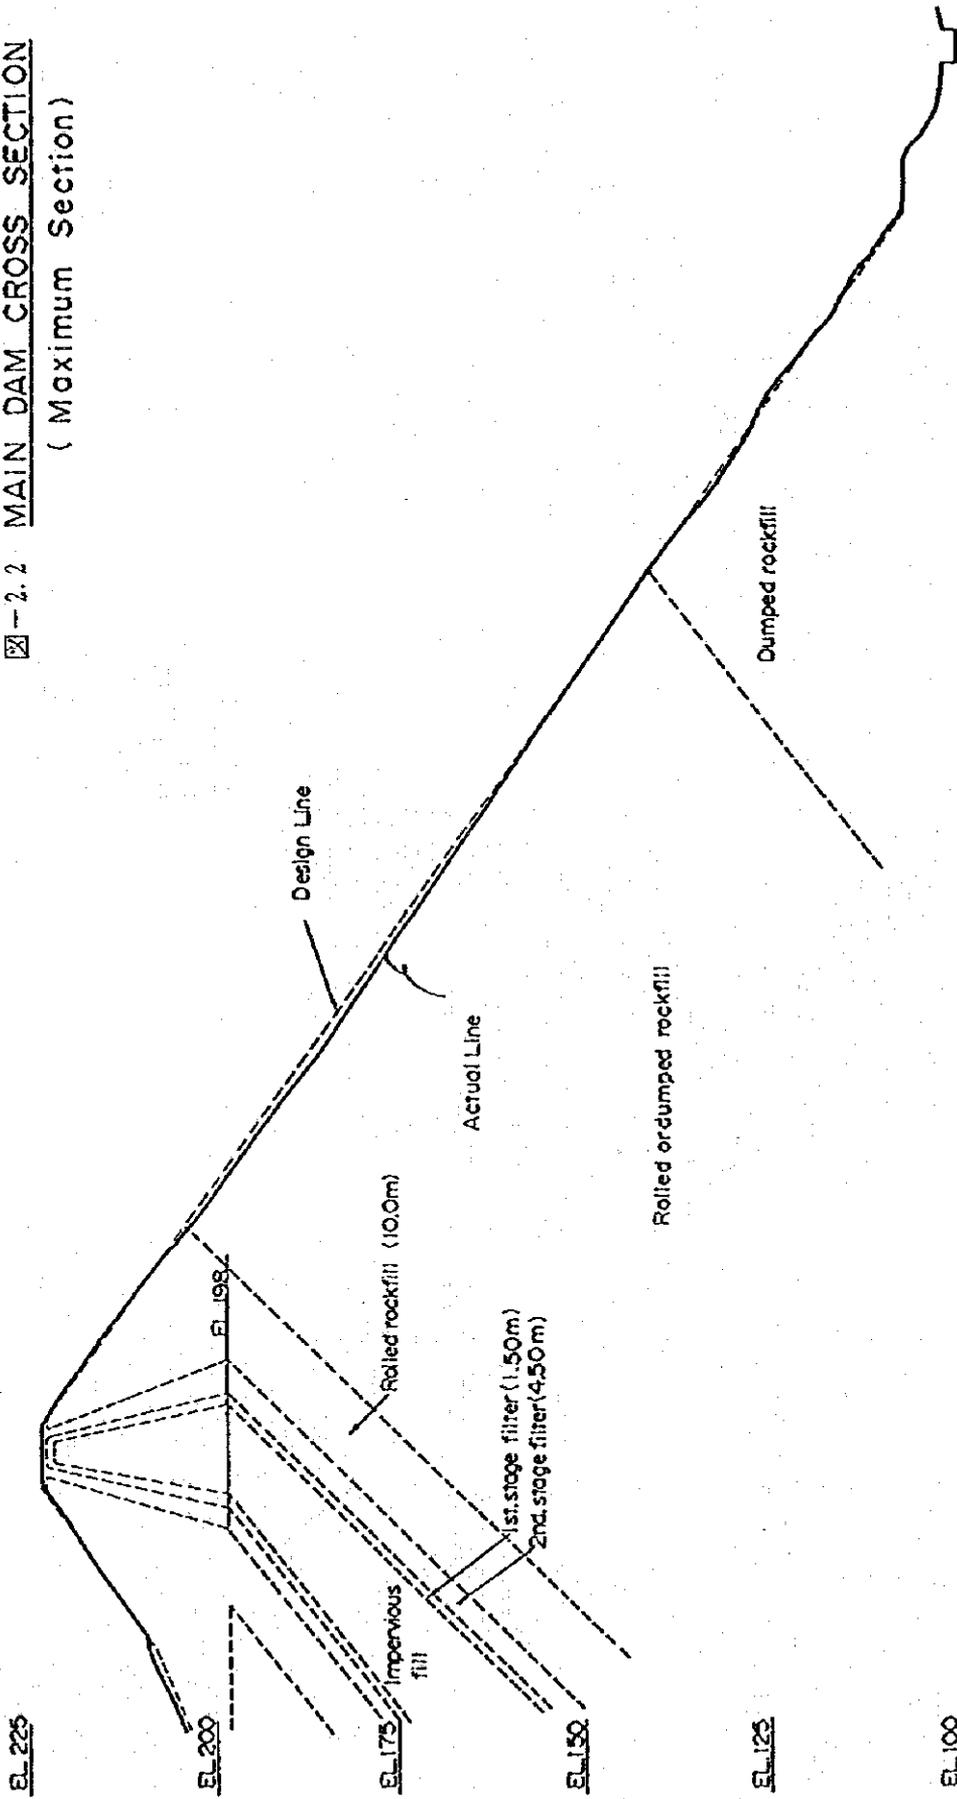
2-2 MAIN DAM CROSS SECTION  
 (Maximum Section)

ダムの背面は実測の結果も、また、設計図もともに、 $1:1.4$ の勾配であって(図-2.2, 2.3)、建設後なん等変化はしていないと思われるが、背面のすべりについてはロック材の内部摩擦角を $43^\circ$ とすると、静的条件下にあつては勿論安全率は、 $1.2$ を上廻るが、 $0.15g$ の地震が働いた場合に、すべりの最少の安全率は $0.964$ となり若干1を切ることになるが、そのすべりはごくダムの表面のみに限られる(図-2.4)。そのため必ずしも、安全であるとは言えないが、地震がきたからと言って直にダムの破壊につながらないと思われる。地震によってすべるであろう部分を取り除いた断面について安定計算を行ったところ、静的条件下で安全率1を保つことができる。そのためアングットダムは今の状態のままとし、もし将来不幸にして大きな地震に遭遇し、ダムの下流面の表層近くにすべりが発生した時には、ダムの安定性を復旧するために背面勾配を $1:1.46$ 程度に積み直すことで対処すればよいと思われる。

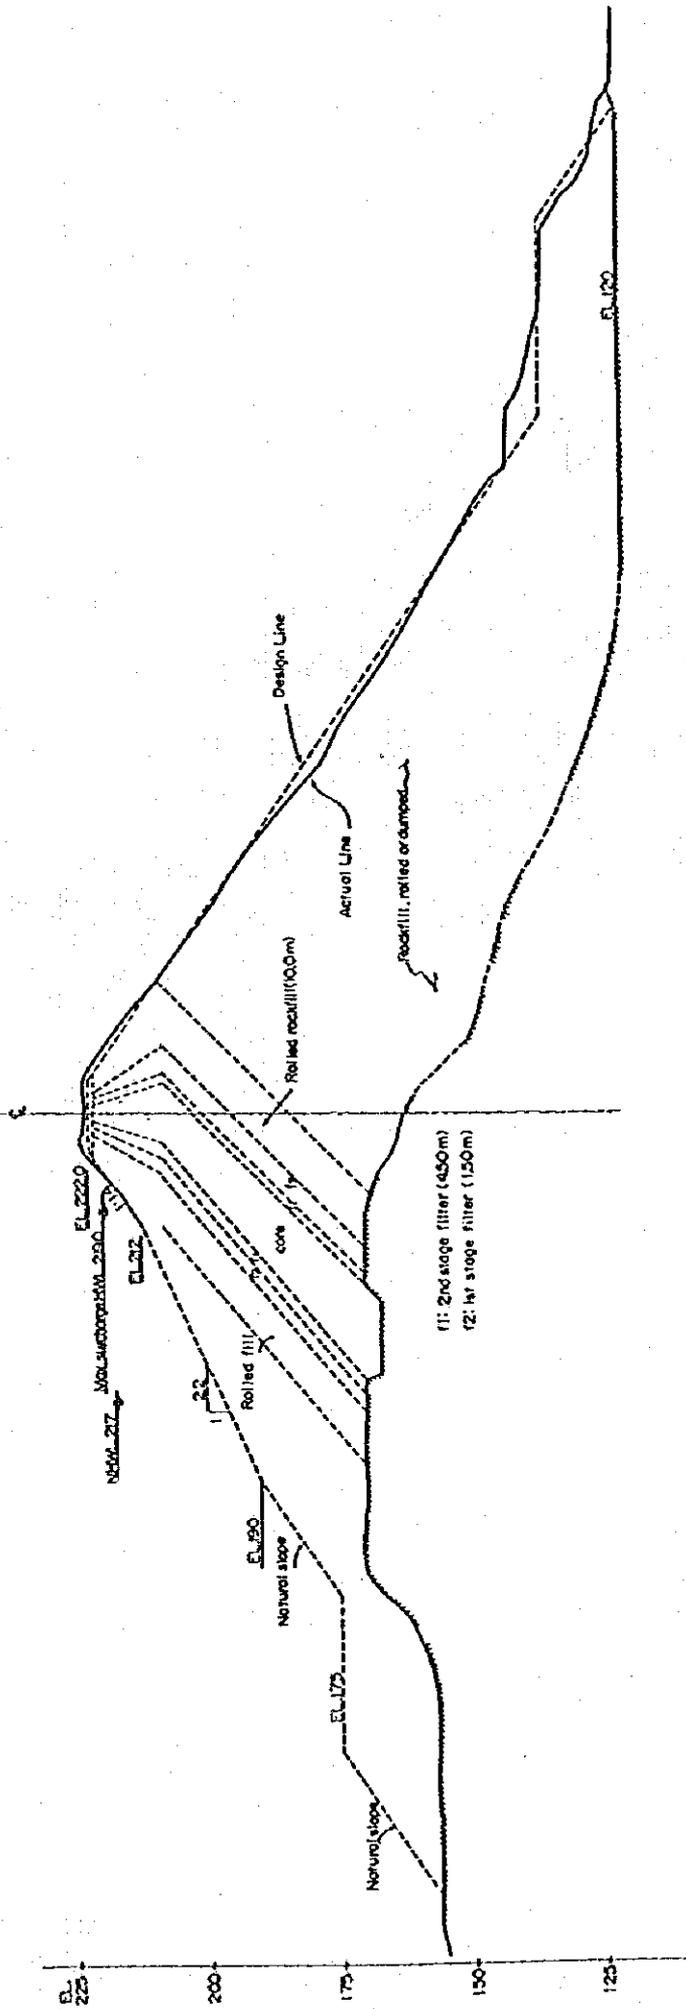
2-2.3 Dyke Cross Section B - B'  
(Maximum Section)

ダイクの背面の安定性については、主ダムの背面の勾配 $1:1.4$ に対し、ダイクは $1:1.45$ であるから、もし主ダムとダイクとが同じ材料で盛り立てられていたとすると、

計算の結果によるとダイクの背面は 0.15 g の地震時にあっても安全率はロック材の内部摩擦角を  $43^\circ$  フィルター材を  $35^\circ$  と仮定すると 1.00 となり安全であることがわかる。

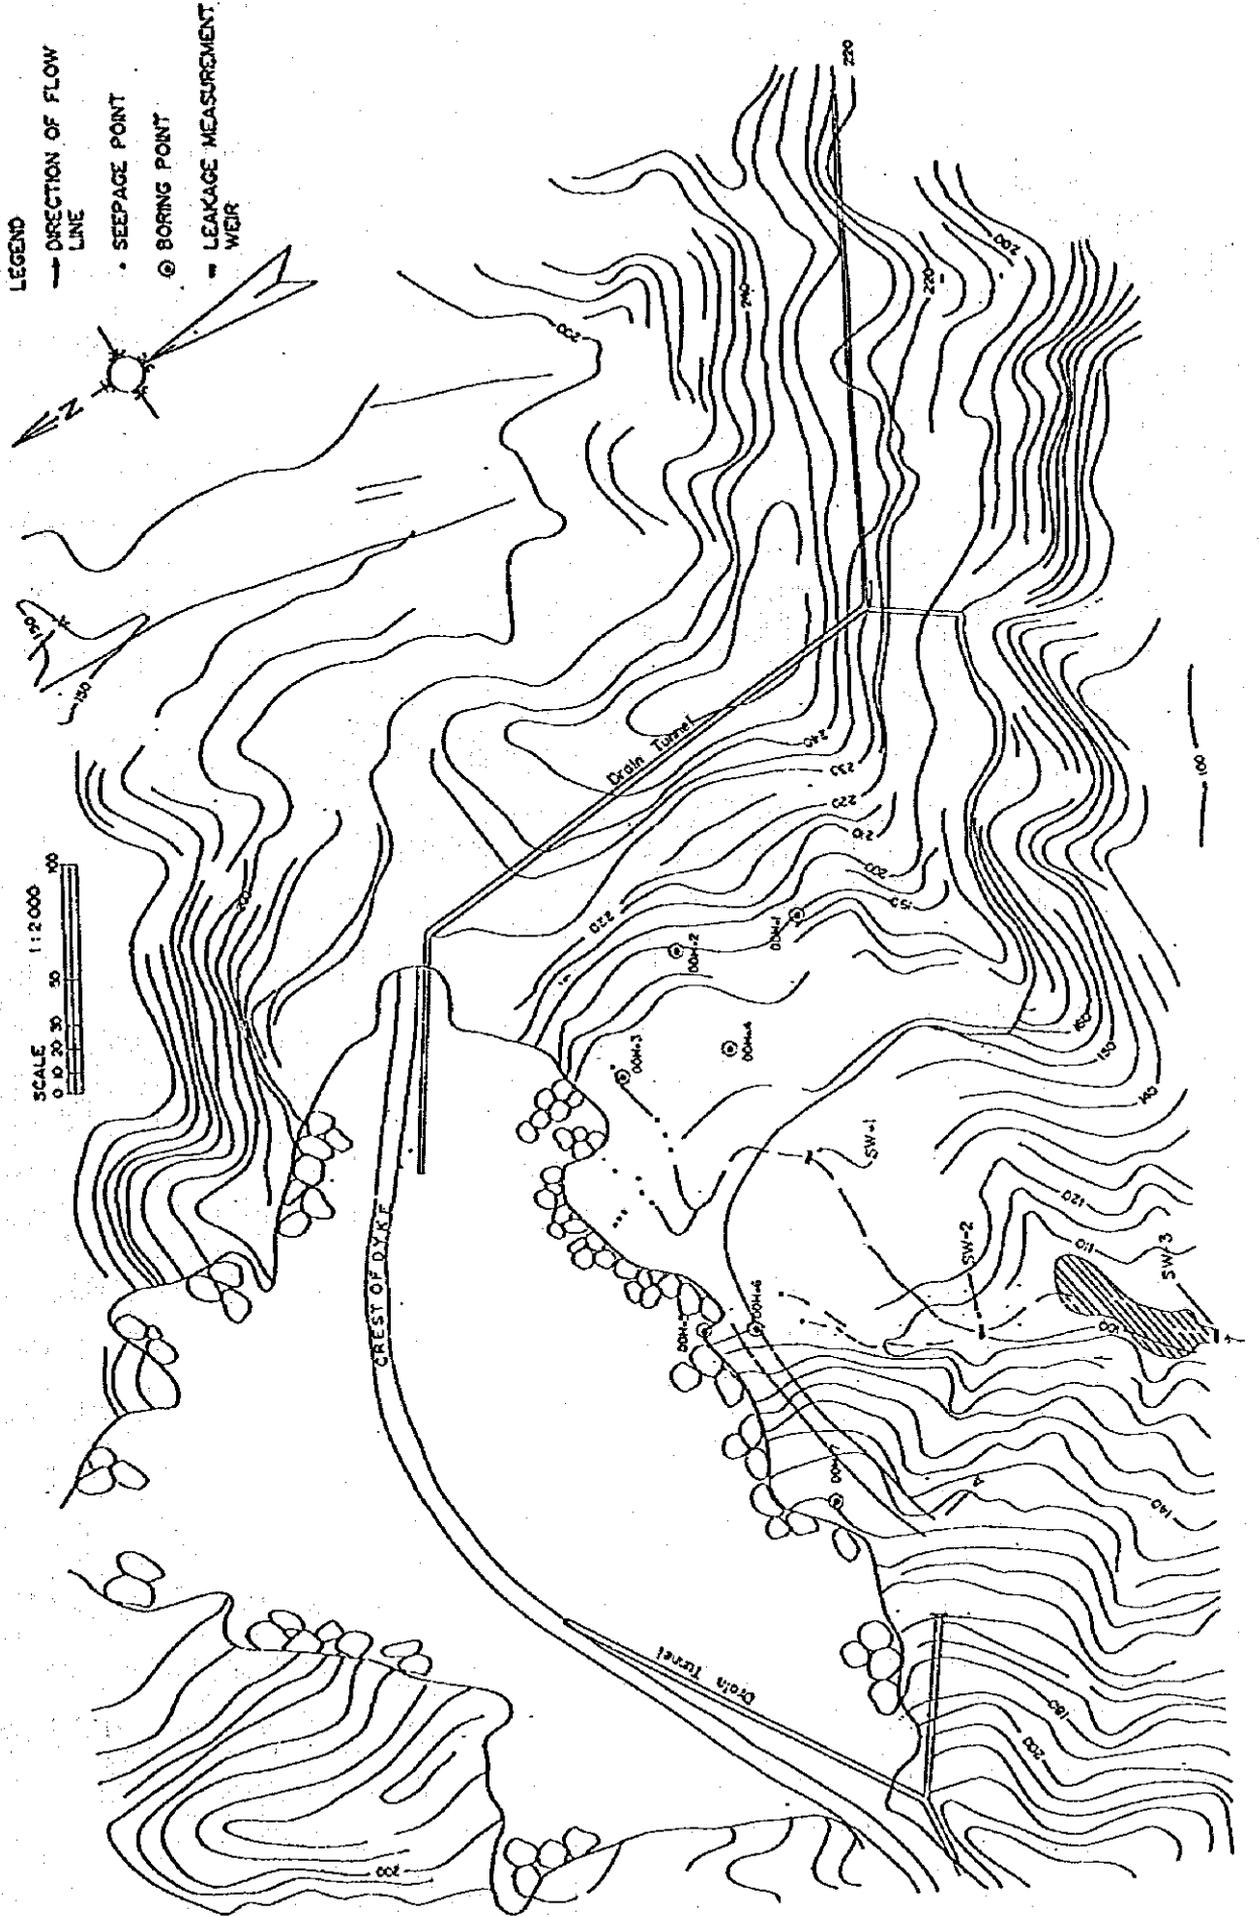
Fig. 3.1 Location of Measurement Weir  
 SW - 1, SW - 2, SW - 3

(以下に示す SW-1 とは、ダイク左岸 EL. 138 付近に設けられた漏水測定堰のことであり、主としてダイク左岸側からの漏水を意味し、SW-2 ではダイク中央断面部の下流側端付近 EL. 114 に設置された測定堰位置における主としてダイク中央部からと考えられる漏水を意味する。また SW-3 は SW-1、SW-2 の下流側約 80 m の地点の溪流河床部に設置した測定堰位置での測定値であり、ダイク全体(左右岸、中央部を含めた)からの漏水がここに集中して来るものである。) (図-3.1)

(1) 計測データが入手された期間内において、貯水池から漏れていると思われる漏水量の最大は、SW-1 において 190 /sec 程度、SW-2 では、110 /sec 程度、SW-3 にあつては 300 /sec 程度である。

(E) SW-1, SW-2, SW-3 での計測値からみて、ダイクからの漏水はほとんど SW-1, SW-2 に集まって来ているようである（右岸側での漏水はあるとしてもその値は僅少）

(F) 貯水池からの漏水があると思われる標高はほぼ EL. 190 以上ではないかと推定することができる。また今回のダイク下流面に掘られた調査孔による地下水位の測定結果から、ダイクからの漏水はダイクの左岸側に集中し、ダイク中央に行くにつれて、減じているようである。

以上の結果から、もしグラウト工事等により漏水量を減らすよう計画すると、グラウトによる補修はダイク左岸から中央にかけて行い、かつ処理する領域は EL. 190 以上が適切であろうと考えられる。しかし現状では、ダイクからの漏水による損失水量、それに伴う損失電力量は、それ程大きくない上に、必ずしもグラウトにより完全に止水することは一般的に困難であるため、経済的な立場から言って漏水を防止するためのグラウトのメリットは少ないと考えられる。

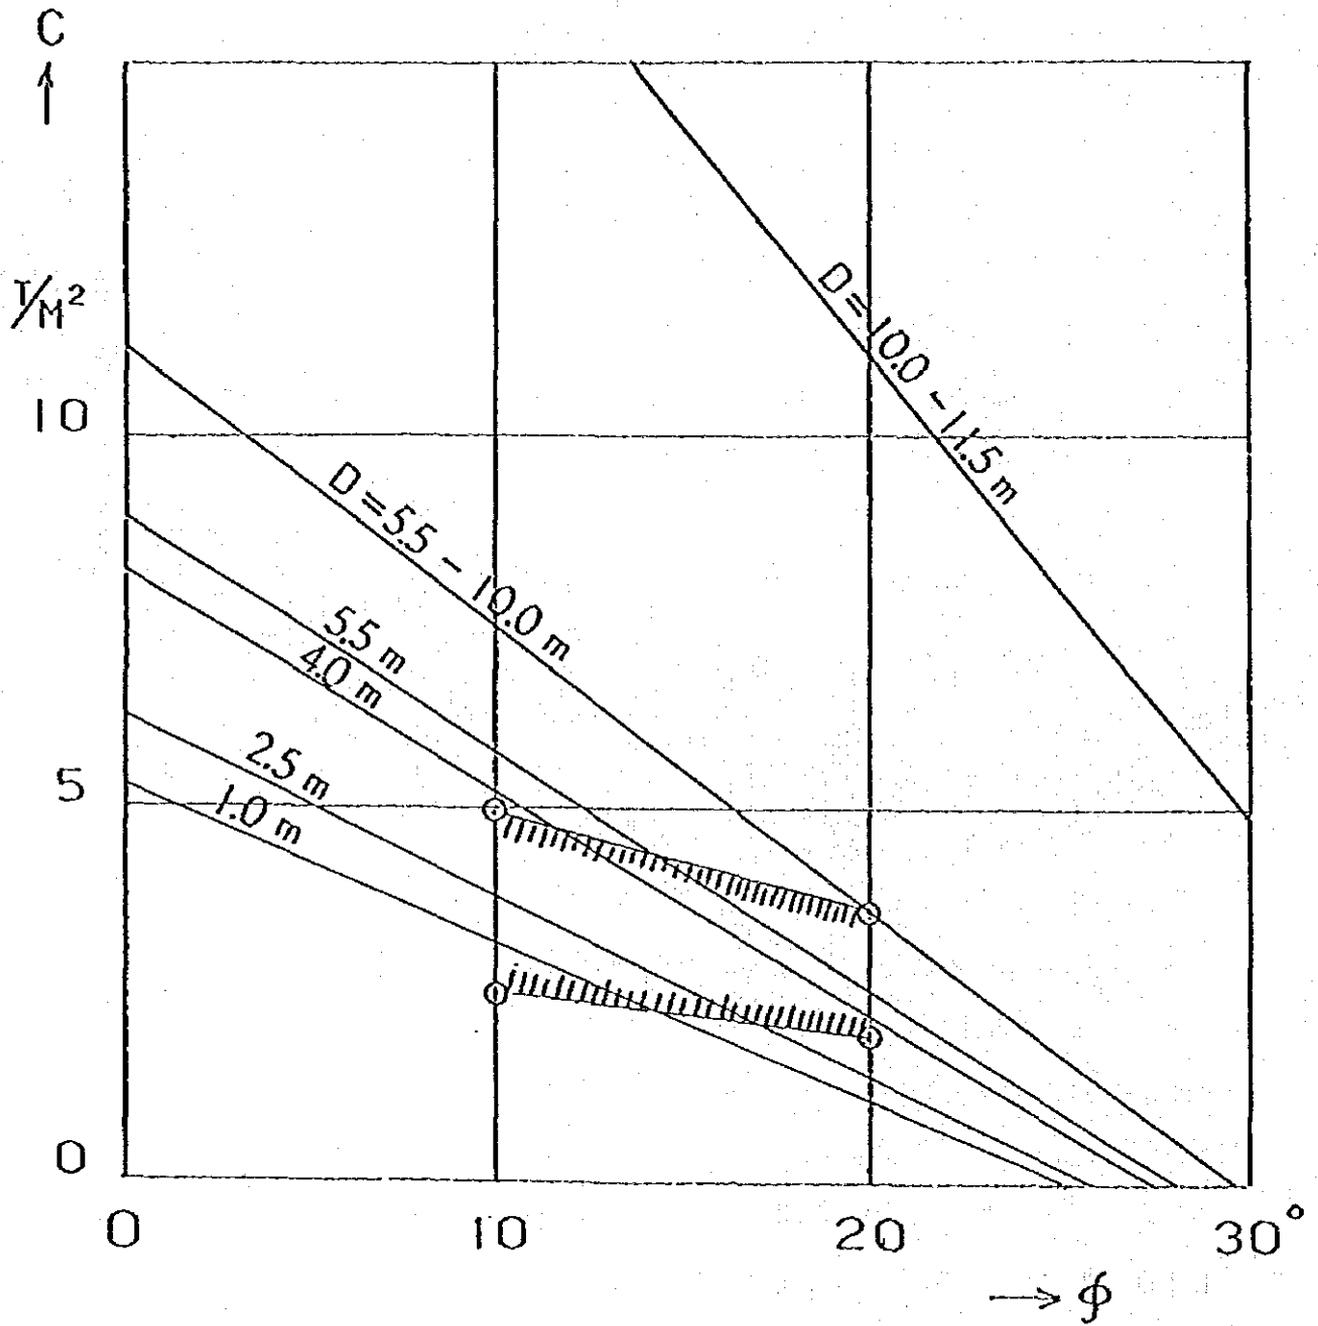
图-4.1 Relation Between C and  $\phi$  Values for Analyses on Possibilities of Landsliding

NAPOCORが独自に行った標準貫入試験のN値および1986年に発生した地すべりの状況から、地山の物性値は地表より深くなるに従い、大きくなっているようである。(図-4.1) EL. 180以上の標高にあつては、もし内部摩擦角( $\phi$ )を $10^\circ$ と仮定すると粘着力(C)は地表面で $3\text{ t/m}^2$ 、6mで $8\text{ t/m}^2$ 、10mで $12\text{ t/m}^2$ が期待できる。また、もし $\phi=20^\circ$ と仮定すれば、Cは地表で $1\text{ t/m}^2$ 、6mの深度で $4\text{ t/m}^2$ 、10mで $7\text{ t/m}^2$ の値が期待できる。EL. 180以下の標高ではN値が50以上あつて、 $\phi=30^\circ$ とするとCは $15\text{ t/m}^2$ 以上が期待できることがわかった。

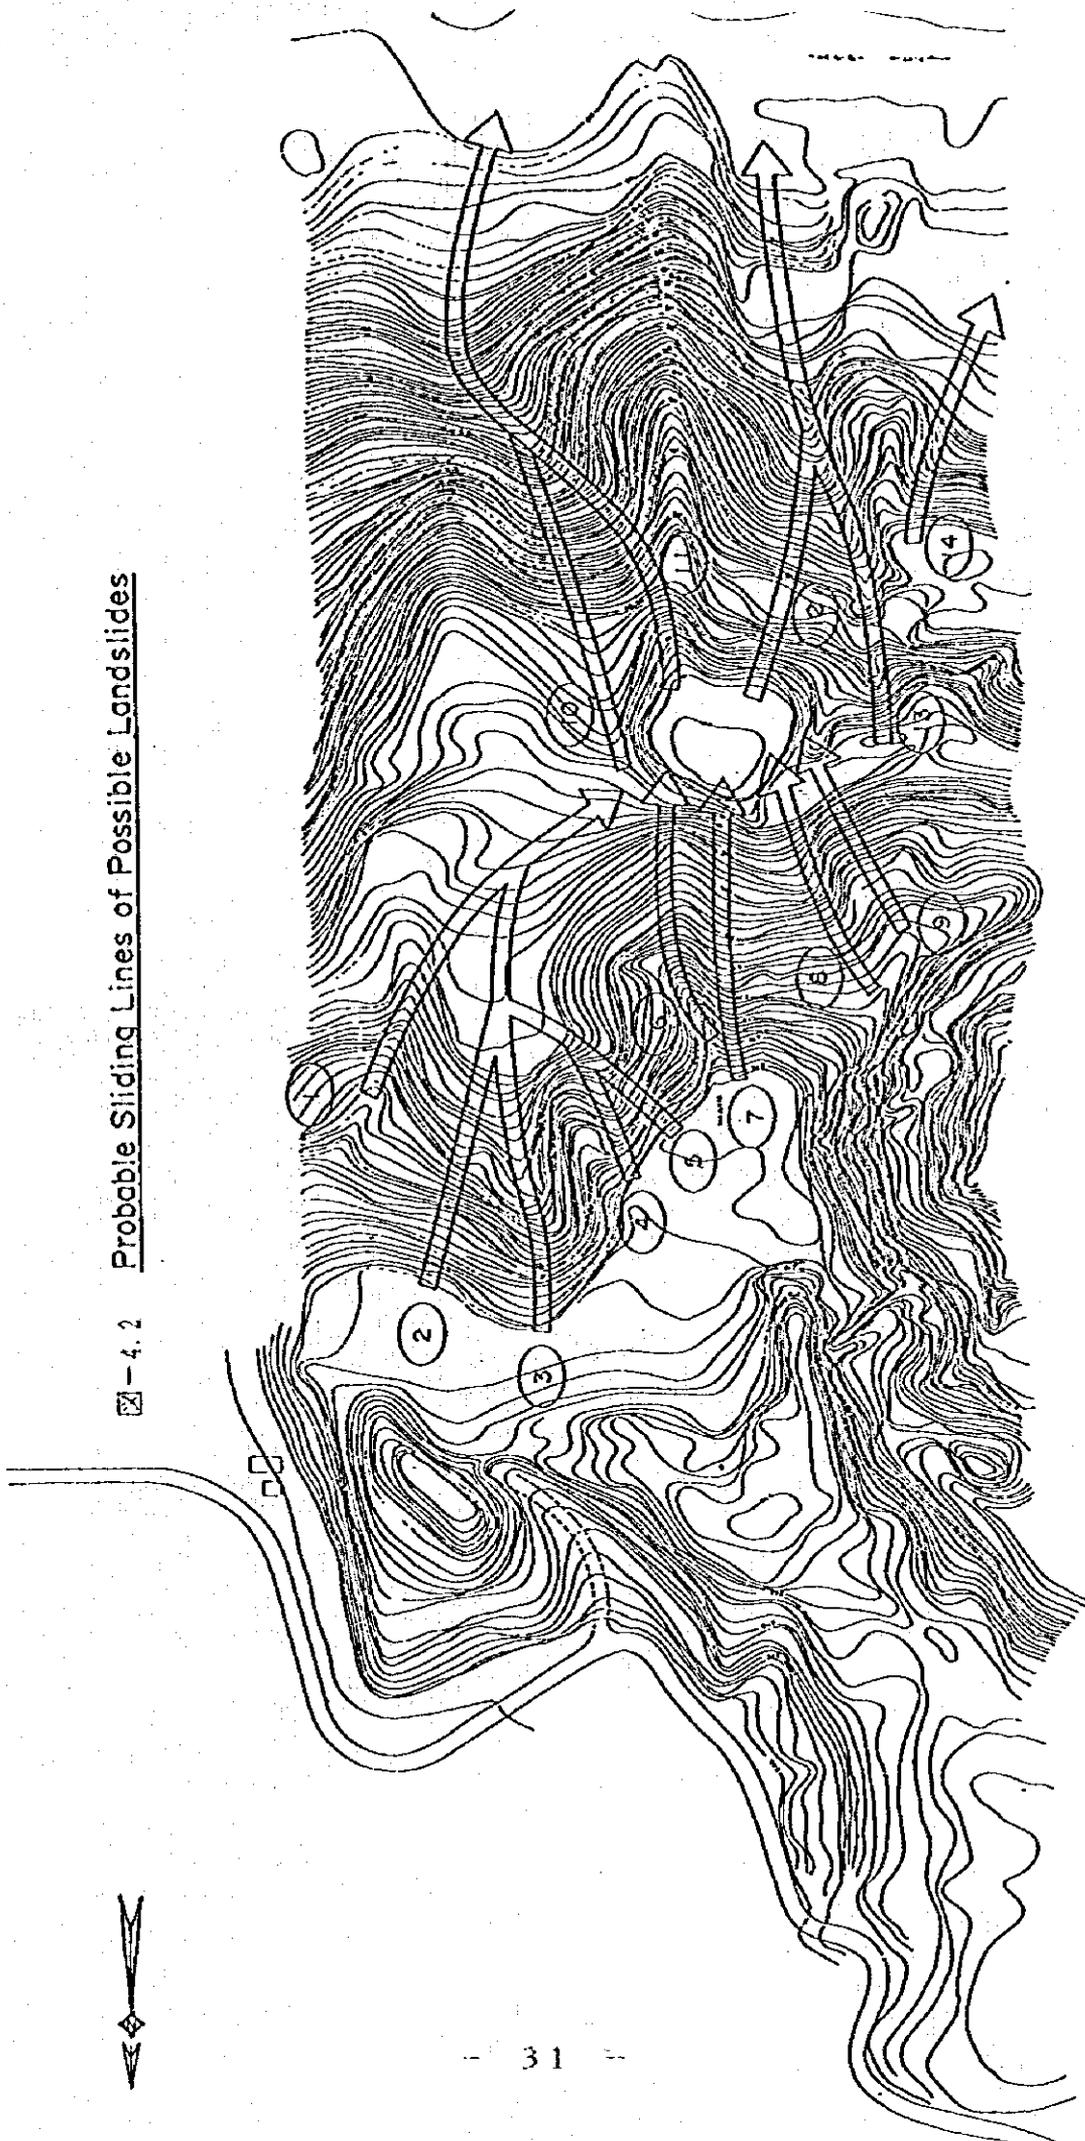
图-4.2 Probable Sliding Lines of Possible Landslides

計算結果によれば、EL. 180以上の標高における現状の地山において、内部摩擦角  $\phi$  が  $10^\circ$  としたとき (C が大きい) すべりに対して安全であるが、 $\phi$  を  $20^\circ$  と仮定したとき (C が  $\phi = 10^\circ$  のときより小さい) ケースAおよびケースCではすべりの安全率が 1.0 を下廻ることが判った。

以上により、地すべりの再発を防止するためには、EL. 215 付近以上の地表勾配を掘削により緩くし、EL. 215 以下に掘削土を盛立てて抑え盛土とすれば、地下水が地表まで存在し、かつこれに 0.15g の地震があるという最悪の場合でも、斜面を安全に保つことができることを確認した。
