4. 参 考 资 料

4. 参考資料

THE BWGA DAM REHABILITATION PROJECT	
General Layout of Dam and Spillway	
SCALE	DATE
THE JAPAN INTERNATIONAL COOPERATION AGENCY

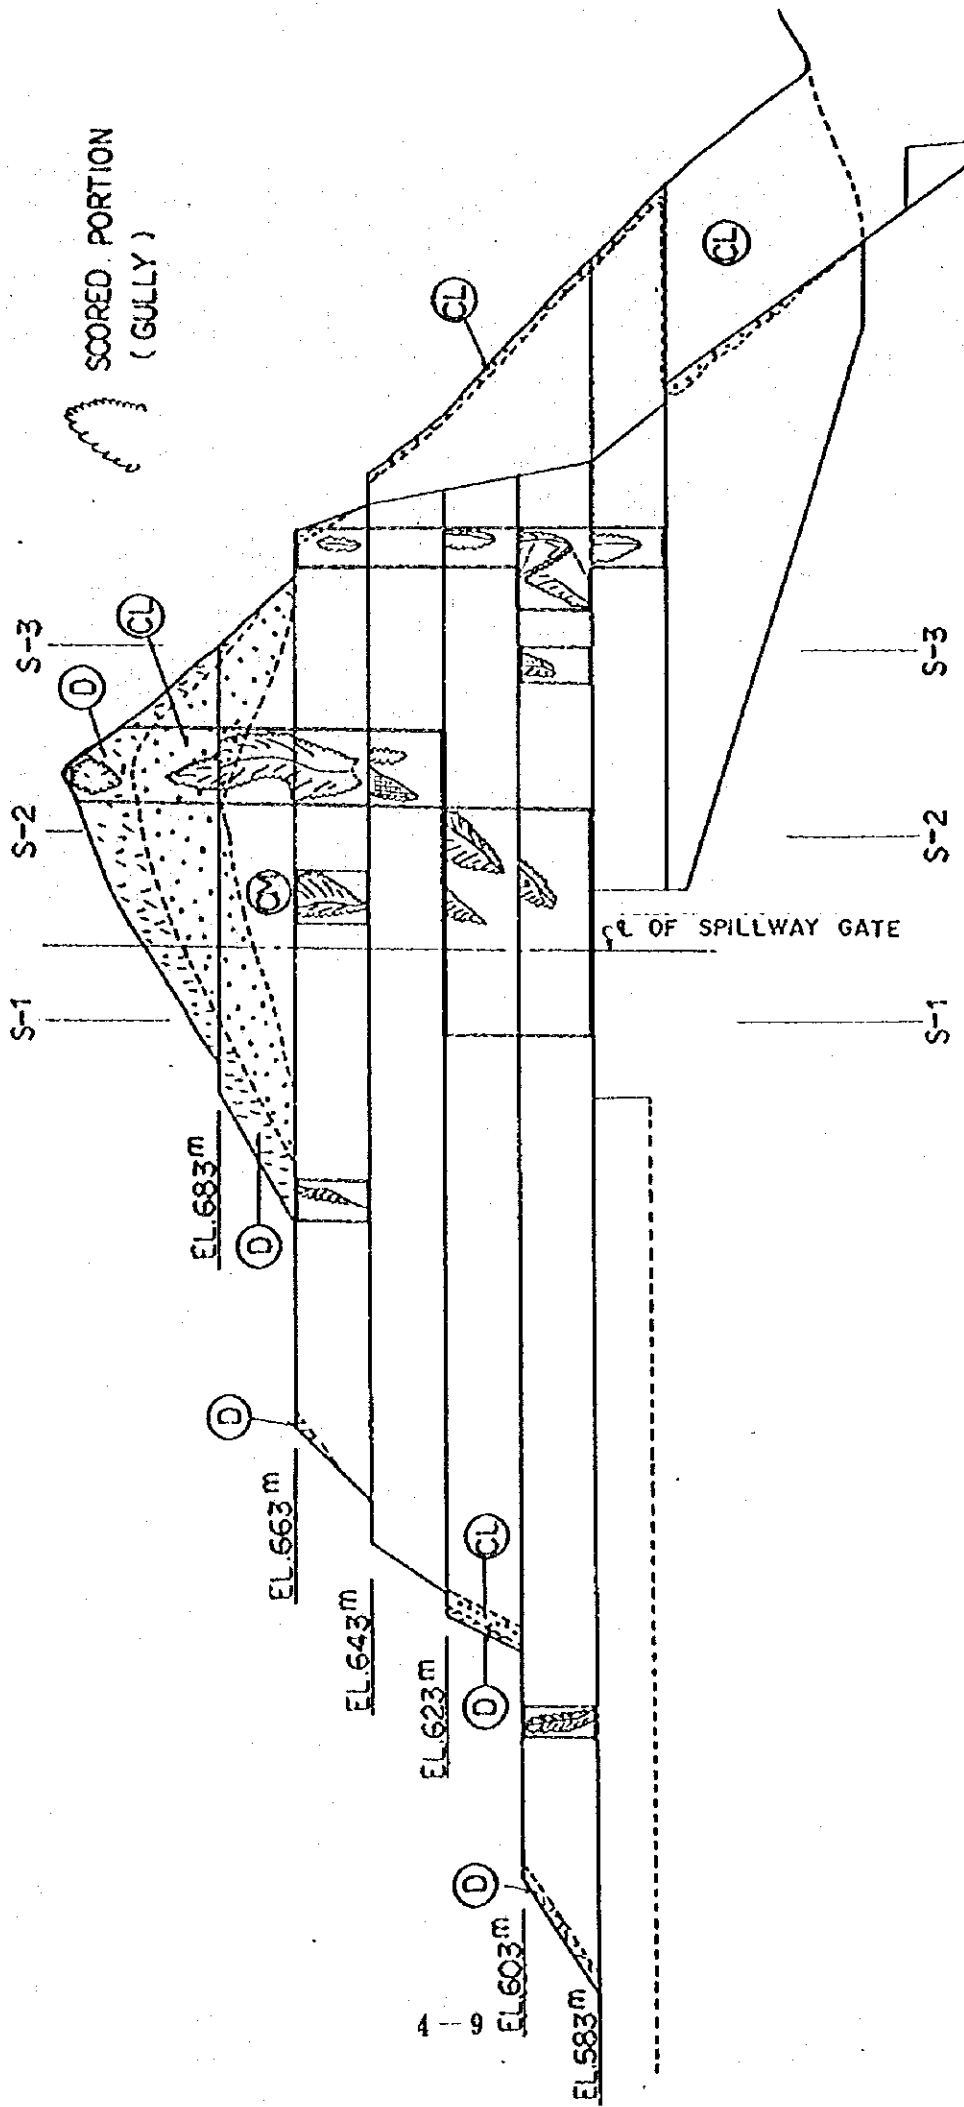
Fig-11.7 Area of the Slope to be Shotcreted

シームあるいは小断層は、ダム軸から上流側はほとんど認められないが、下流側ではいくつか認められる。これらのシームあるいは小断層の周辺には割れ目が発達し、岩盤が他の部分に比べ劣化している。これらの部分が雨水により差別的に浸食されガリー（gully）が形成されている。ガリーは最大幅約15m深さ最大約8mであり、小段が全幅にわたって崩落し小段上の通行が不可能になっている部分もある。最も長いガリーは法面中央最上部付近より始まりシーム沿いに下部まで連続している。浸食・崩落した土砂・岩塊は各小段上に堆積し、崩壊の著しい部分の直下では小段の全幅にわたって土砂・岩塊が堆積している。これらの浸食は、ダム軸から下流側の法面で著しく、上流側の法面では少なく法面の形状を良く保っている。

法面のうちEL. 583mの小段のダム軸から上流側およびEL. 643mの小段はサービス道路として使用されており、その機能は確保する必要がある。一方、洪水吐ゲートおよび洪水吐と法面の間には幅10m以上の小段が設けられているため、崩壊土砂・岩塊により洪水吐の機能を損なうような被害は現在のところ出ていない。しかしながら、このまま浸食を放置すると、小段のかなりの部分が失われ小段の通行が不可能になることから、法面のメンテナンスに大きな支障が出ると思われる。また崩落し小段上に堆積している多量の土砂が土石流として流下した場合洪水吐を破壊する恐れがある。

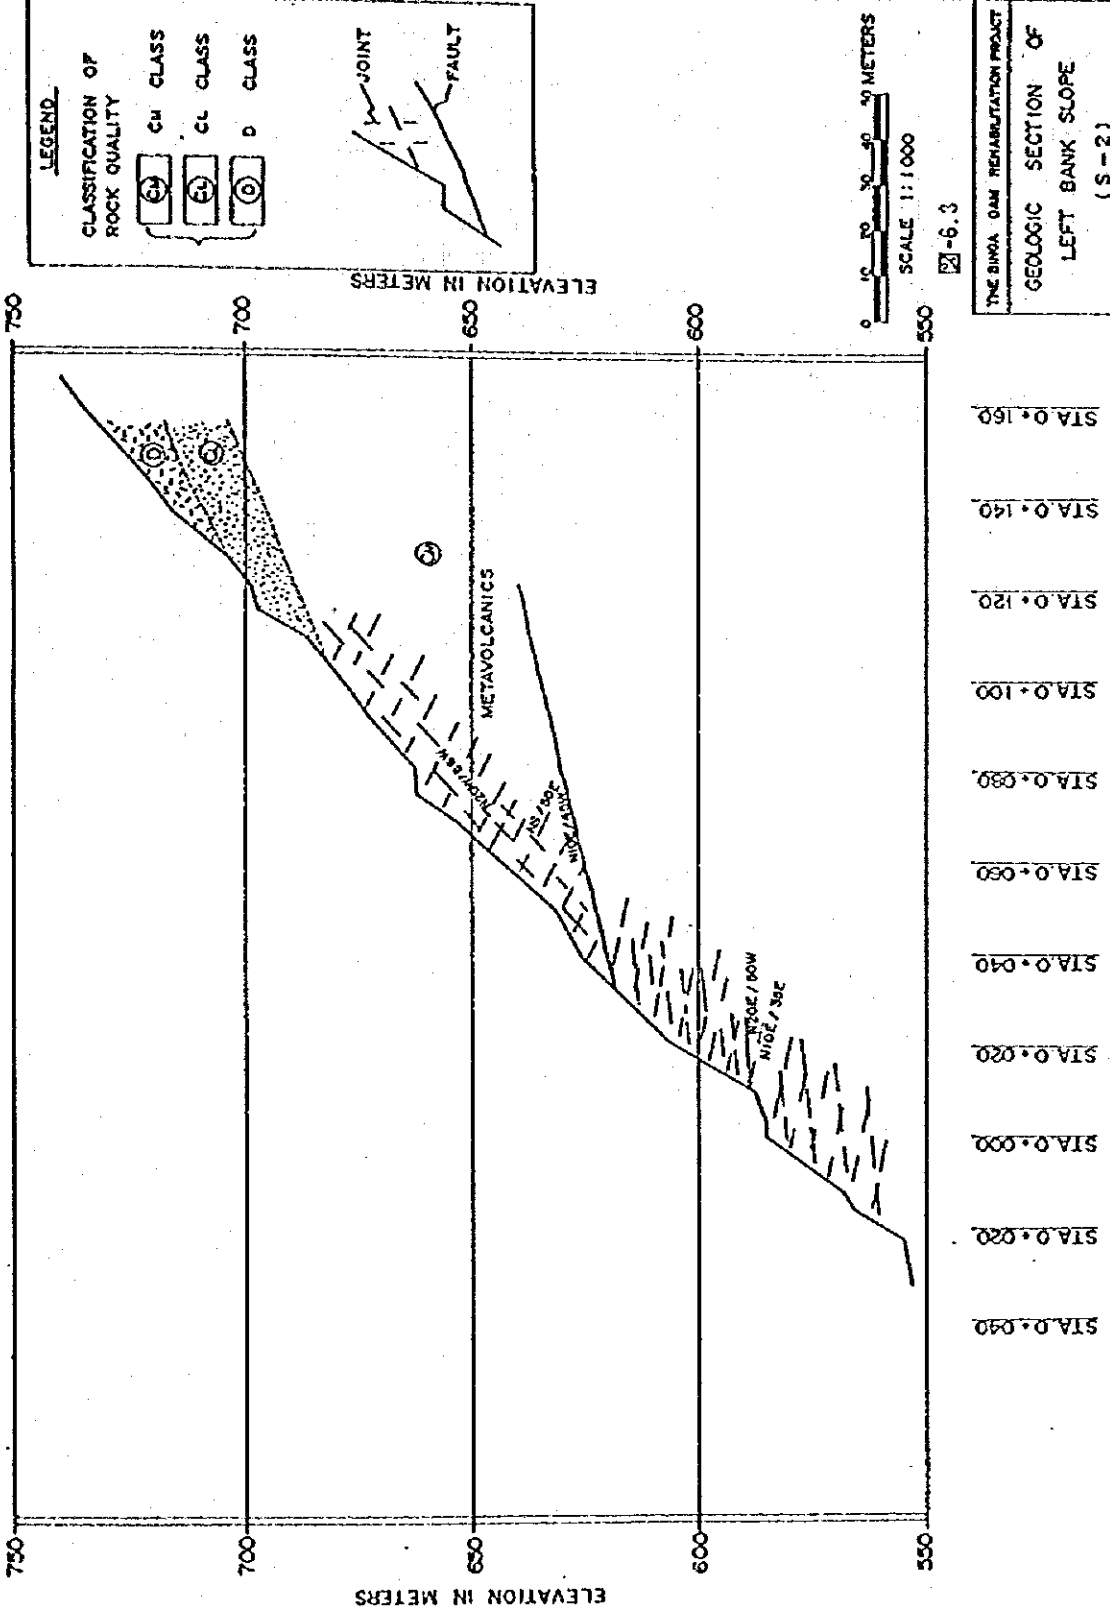
THE BIMBA DAM REHABILITATION PROJECT
**GEOLOGIC SECTION OF
 LEFT BANK SLOPE**
 (S-2)

この法面は、変成岩類(Metamorphics)と総称される変成した安山岩および玄武岩の溶岩、凝灰岩および凝灰角礫岩を主体とする堆積岩、およびそれらの岩石類に貫入する小規模な岩脈からなる。これらの岩石を堅硬で割れ目も少ないが、法面の表面は若干風化し脆くなっている。

地層の走向傾斜はN10° E/50° Wで、地層の走向は法面の方向とほぼ直交している。ただし、左岸の法面では一般に層理面の発達はわるく、良く密着している。ジョイント等その他の地質分離面も発達が悪く連続性は良くない。

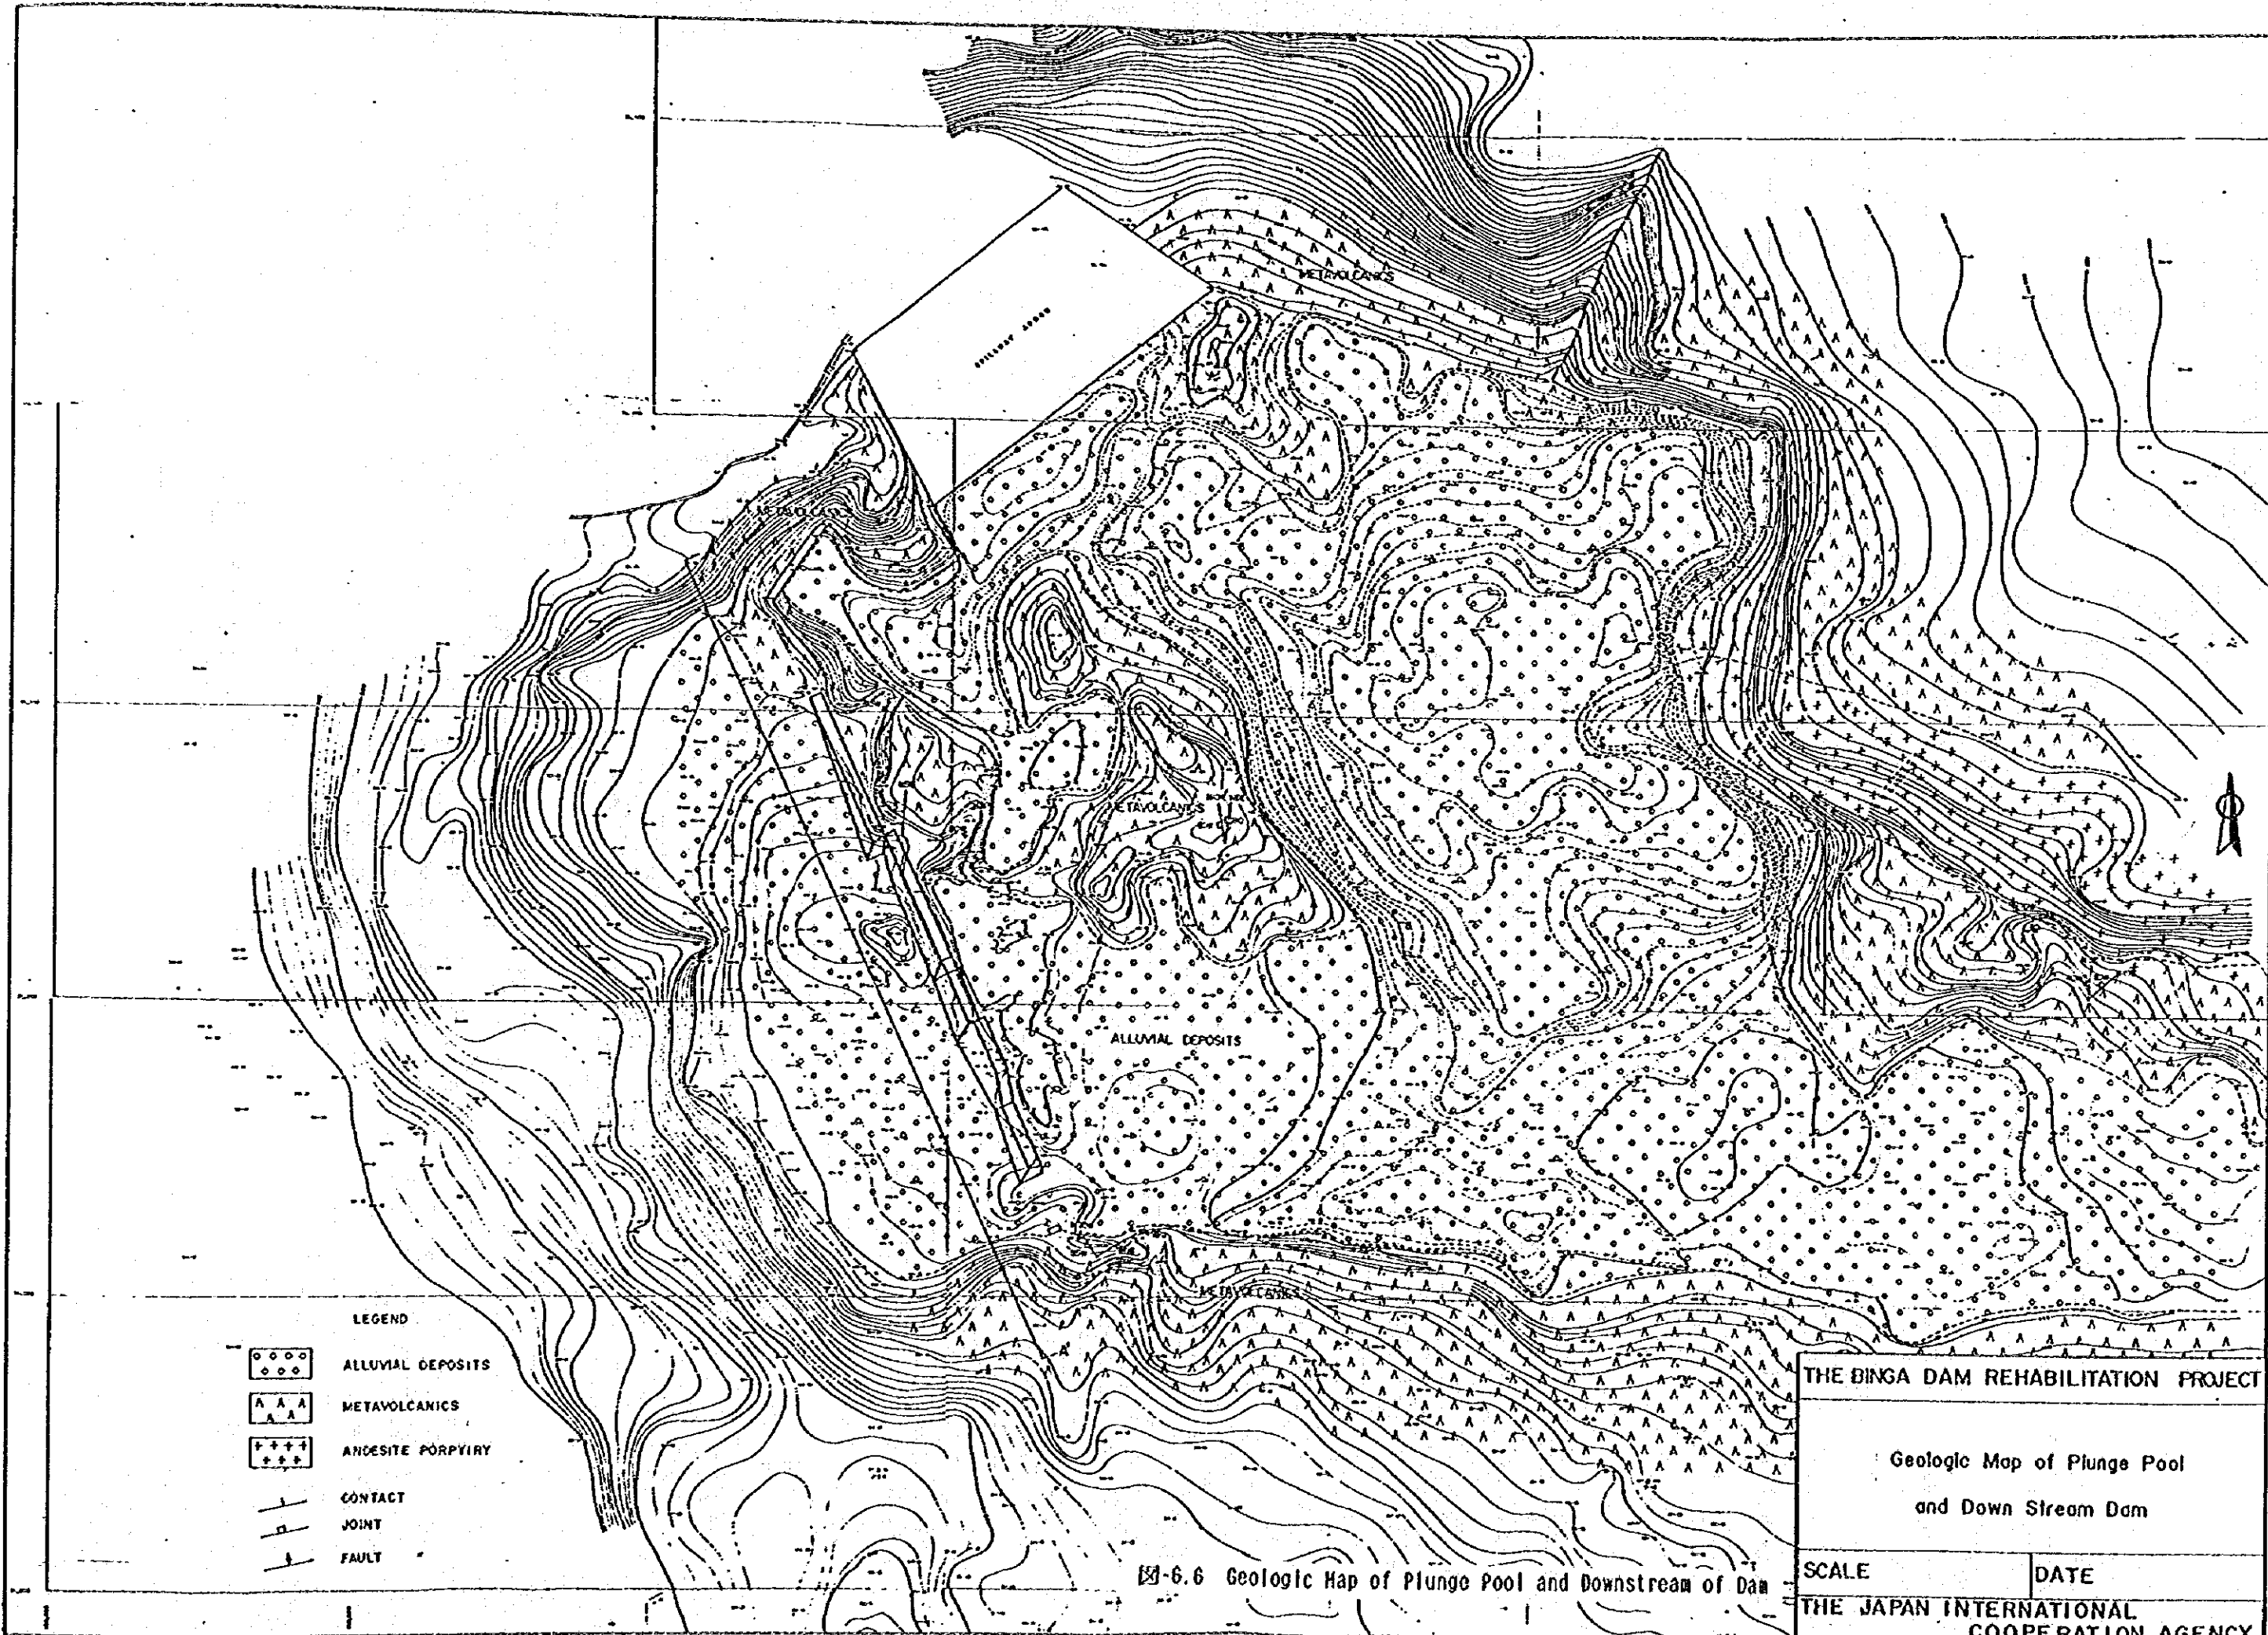
图-6.6 Geologic Map of Plunge Pool and Downstream of Dam

減勢池は地山を開削して建設されているが、その下流端には山塊が突出して残っている。この付近の地質は変成岩類（Metamorphics）で、減勢池下流端の左岸谷底には幅約20mの安山岩岩脈がある。法面を形成する変成岩類は堅硬で割れ目が少ない。一方、安山岩岩脈は極めて堅硬で水平方向の節理（クーリングジョイント）

が発達している。変成岩類と安山岩岩脈の接触面は良く密着しているが、両岩の硬さの違いを原因とする差別浸食により安山岩岩脈が法面から突出している。

現時点では法面の浸食量は少なく法面の安定を損なう状態にはなっていない。また、今後浸食が急速に進行するとは考えられず、たとえ崩壊が起こっても構造物への被害は生じないと考える。
