ラオス人民民主共和国
ナムグム水力発電所補修計画
基本設計調査報告書

平成 元年4月

国際協力事業団

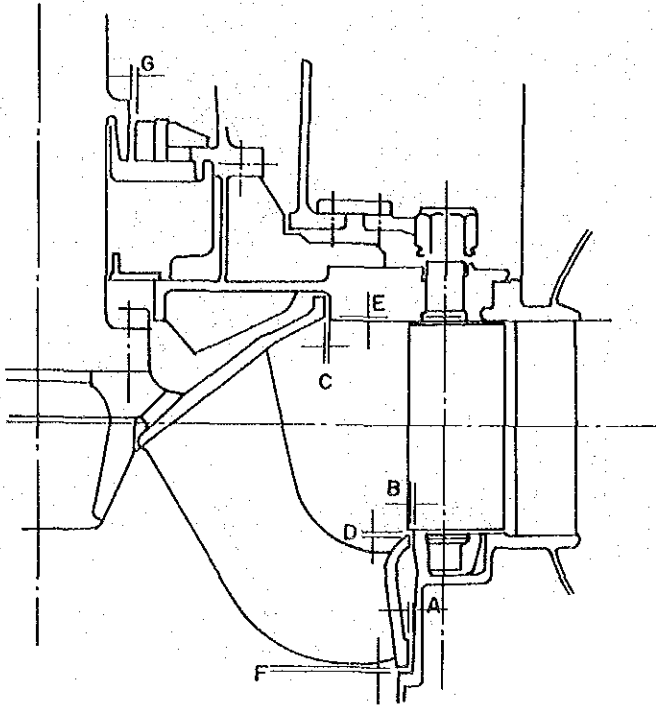
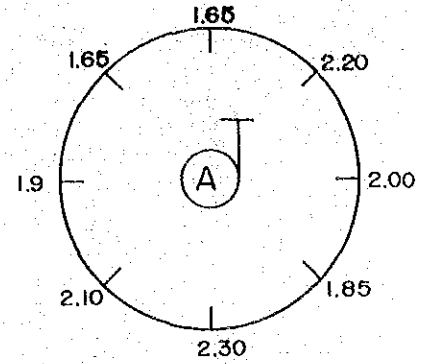
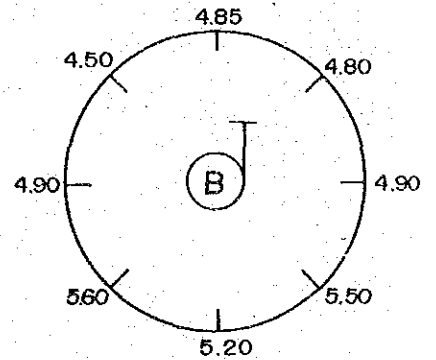
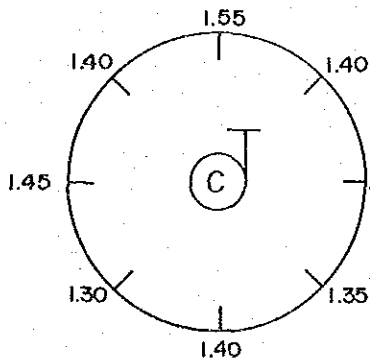
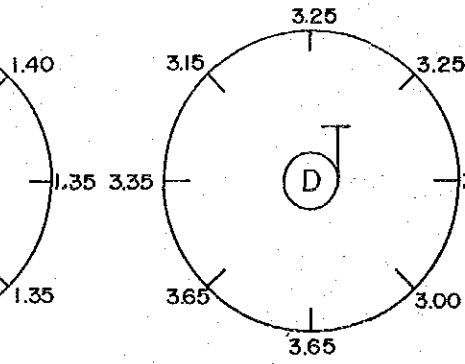
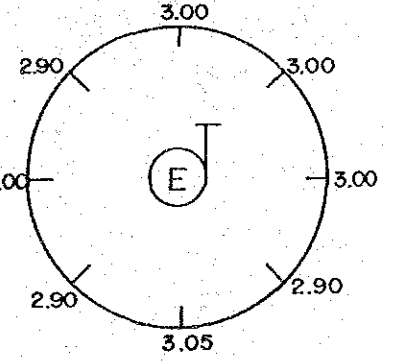
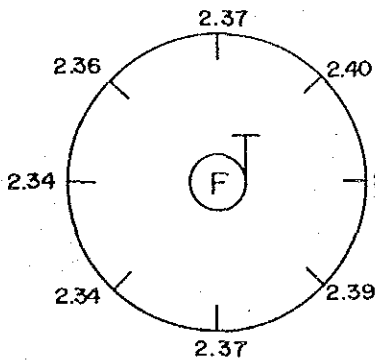
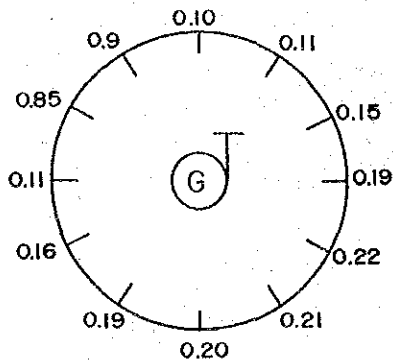
EDL NAM NGUM	付図-2	
	4号機ガイドベーン・ランナ間の隙間	19/1/1989

現地調査の結果、3・4号水車ランナには空洞現象（キャビテーション）による壊食が認められ、すでに本格補修を実施しなければならない状態になっていることが確認された。一方ガイドベーンの部分的腐食が進行して固定部分（ボトムリング）とのギャップ（隙間）が設計値の2～3倍に達している。ランナのキャビテーション壊食やガイドベーンギャップの拡大は、それら構成要素に使用されている材質、もしくは貯溜水の物理的水質が直接的に起因しているとは判断されず、累計運転時間が長いことがもっとも大きな原因であると考えられる。

(3) スパイラルケースの補修	<p>スパイラルケース内部の防食塗装は全般的に健全であるが、一部剥離している部分もある。</p>
(4) ガイドベーンサイドギャップの補修	<p>下部隙間特に下流トウ部の腐食が大きく、設計値0.7 mm に対し全ガイドベーンの平均値で、3号機は 1.62 mm、4号機は 2.2 mm に増大しており、最大値で3~4 mm に達するものもある。</p> <p>上部隙間は設計値に対し、許容範囲に入っているものが多い。また今回調査結果と 196 年調査時のデータ比較では、3・4号機共若干の進行が見られる。3号機に比べて4号機の方が進行の程度が大きい。</p> <p>流水面に一部外部よりの損傷を受けた跡が認められるが、シャッター面、上・下流端部、流水面のいずれも健全であり、塗装も良好な状態で残っている。</p> <p>付図 1, 2 参照</p>

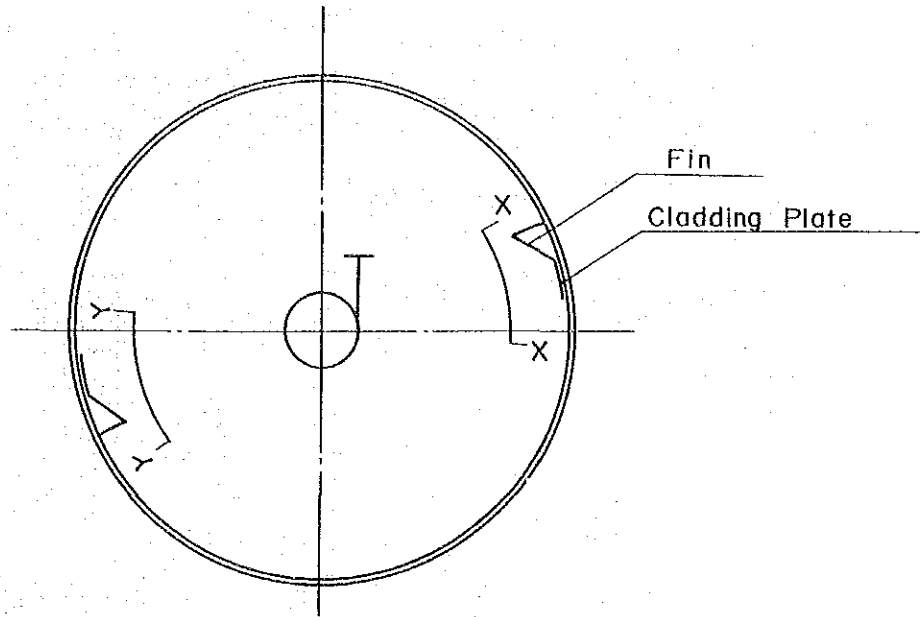
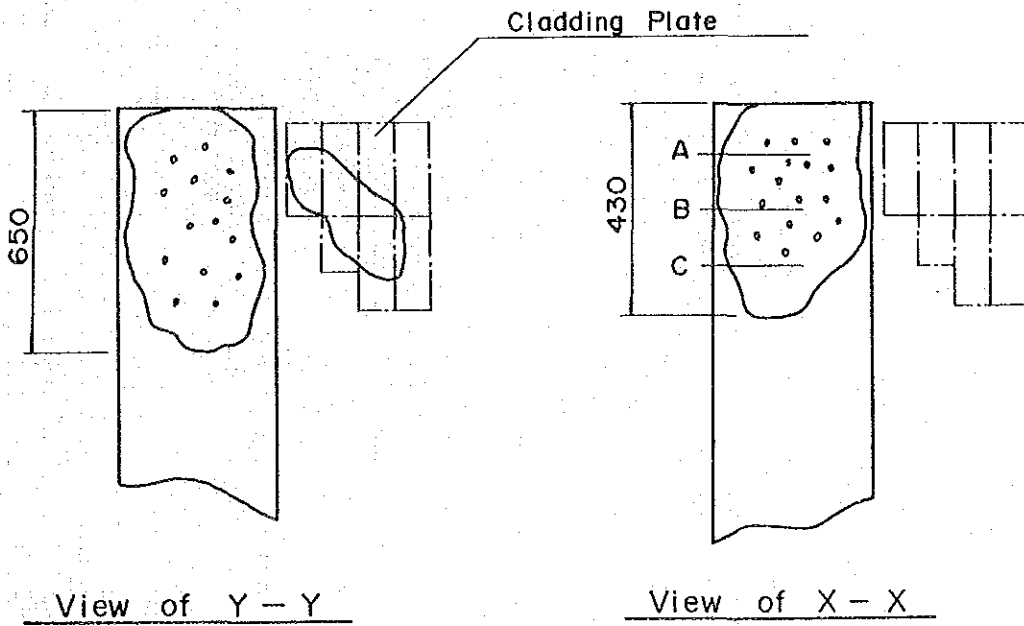
EDL NAM NGUM	付図-3 3号機吸出管フィンの キャビテーション	15 / 1 / 1989
-----------------	-----------------------------	---------------

要請項目	現状に対する検討
1. 水車	
(1) 吸出管ライナの腐食、壊食の補修	<p>建設当初の塗装は健全であり全般的に異状は認められないが下記部分に流水による腐食・壊食の影響が見られた。</p> <p>ドラフトフィン下流面頂部の腐食 フィン長さ 2,500 mm のうち頂部約 1/3 に深さ1~5 mm のクレータ状腐食が見られた。ただし補修用ペイントは残されている。</p> <p>フィン下流域に張られた耐キャビテーション用のステンレス板張り溶接はほぼ健全であるが3号機上流側フィンに深さ1~2 mm のうねり状壊食跡がみられる。</p> <p>写真 1, 2 参照 付図 3 ~ 7 参照</p>

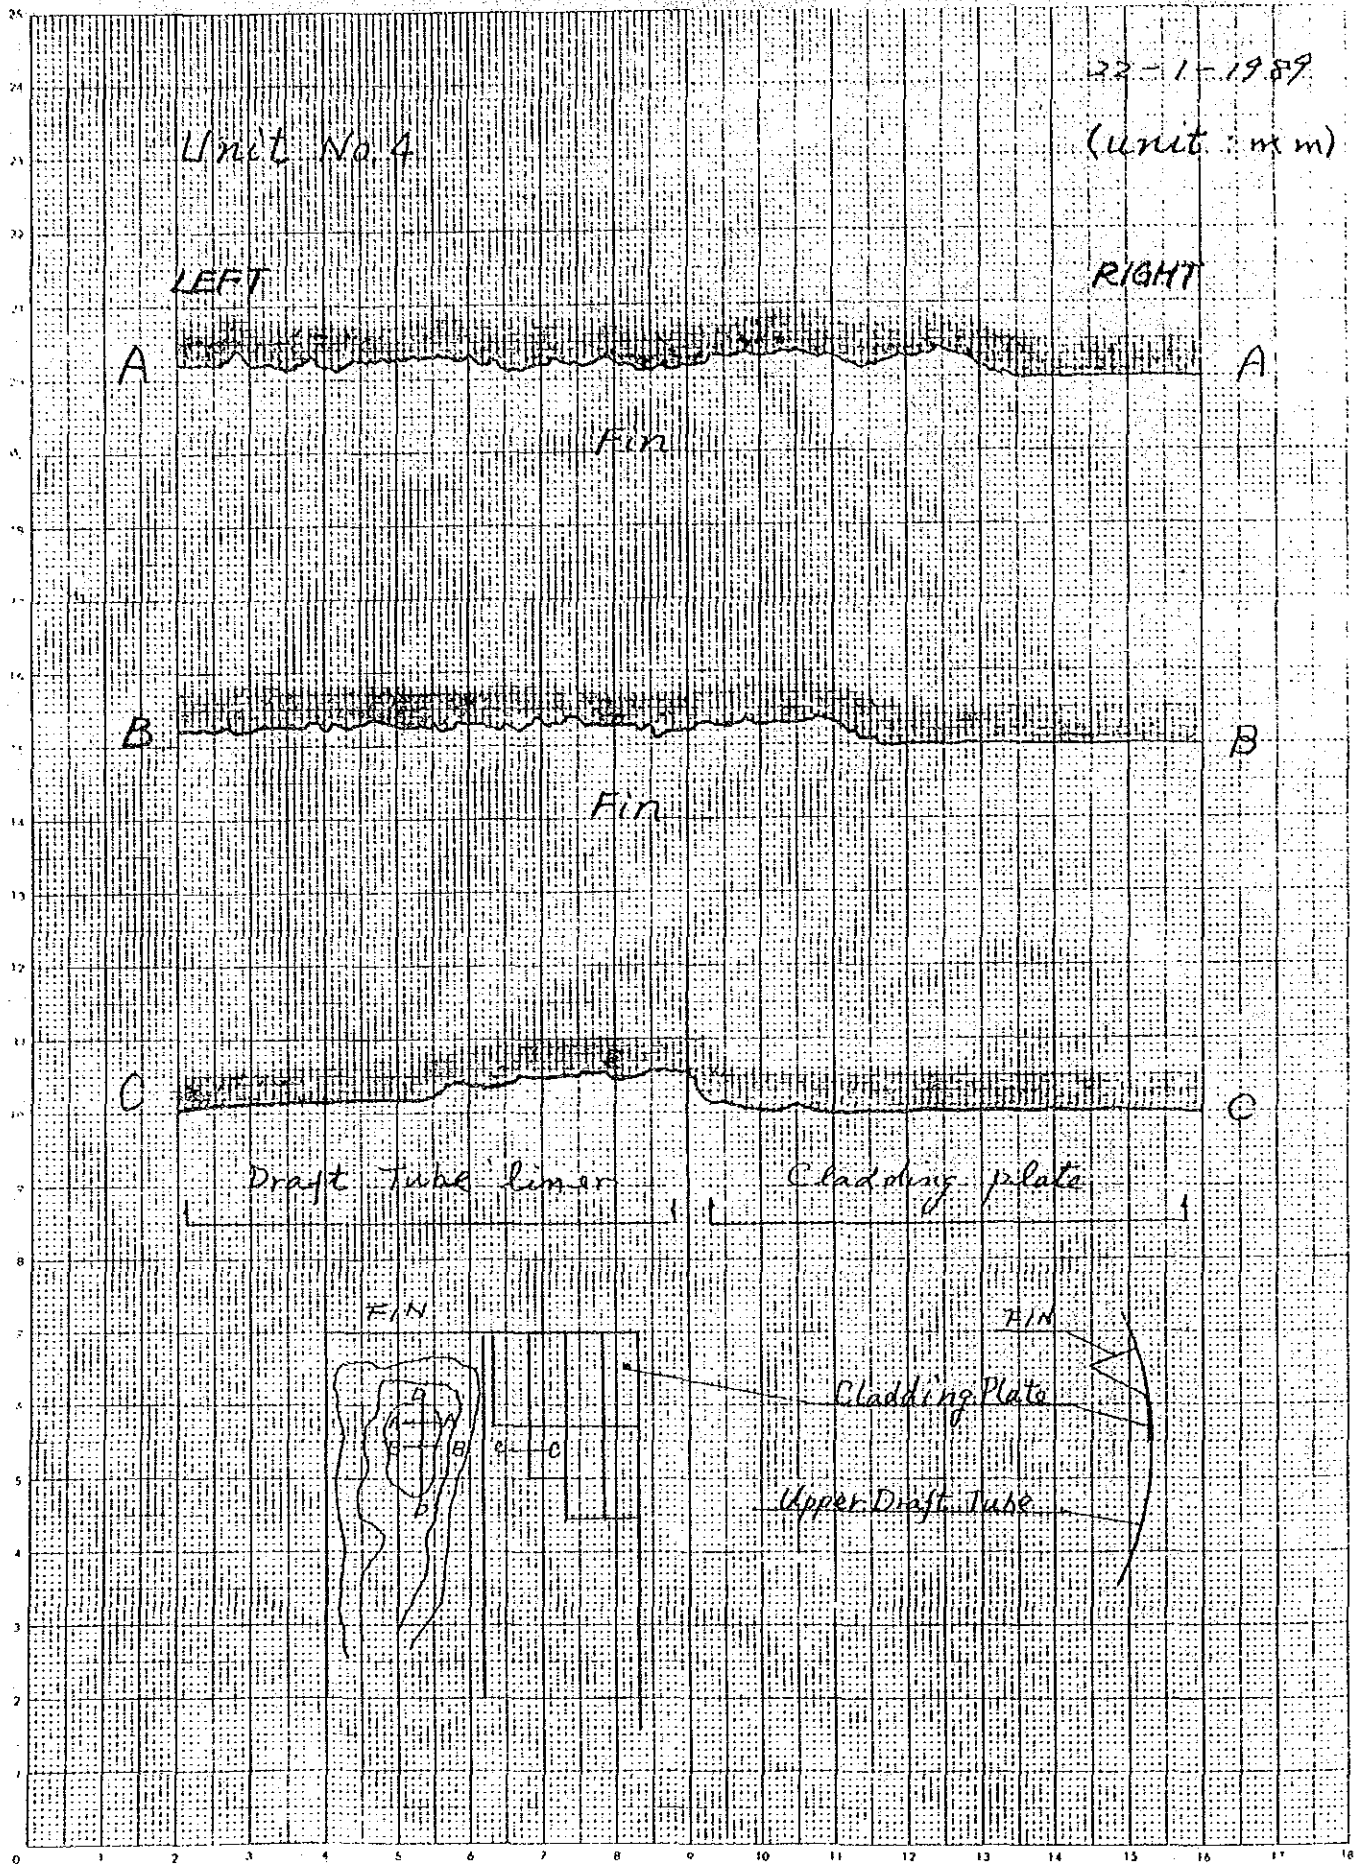
付図-6

4号機ドラフトチューブフィンとフィン直下流の腐食および壊食の形状

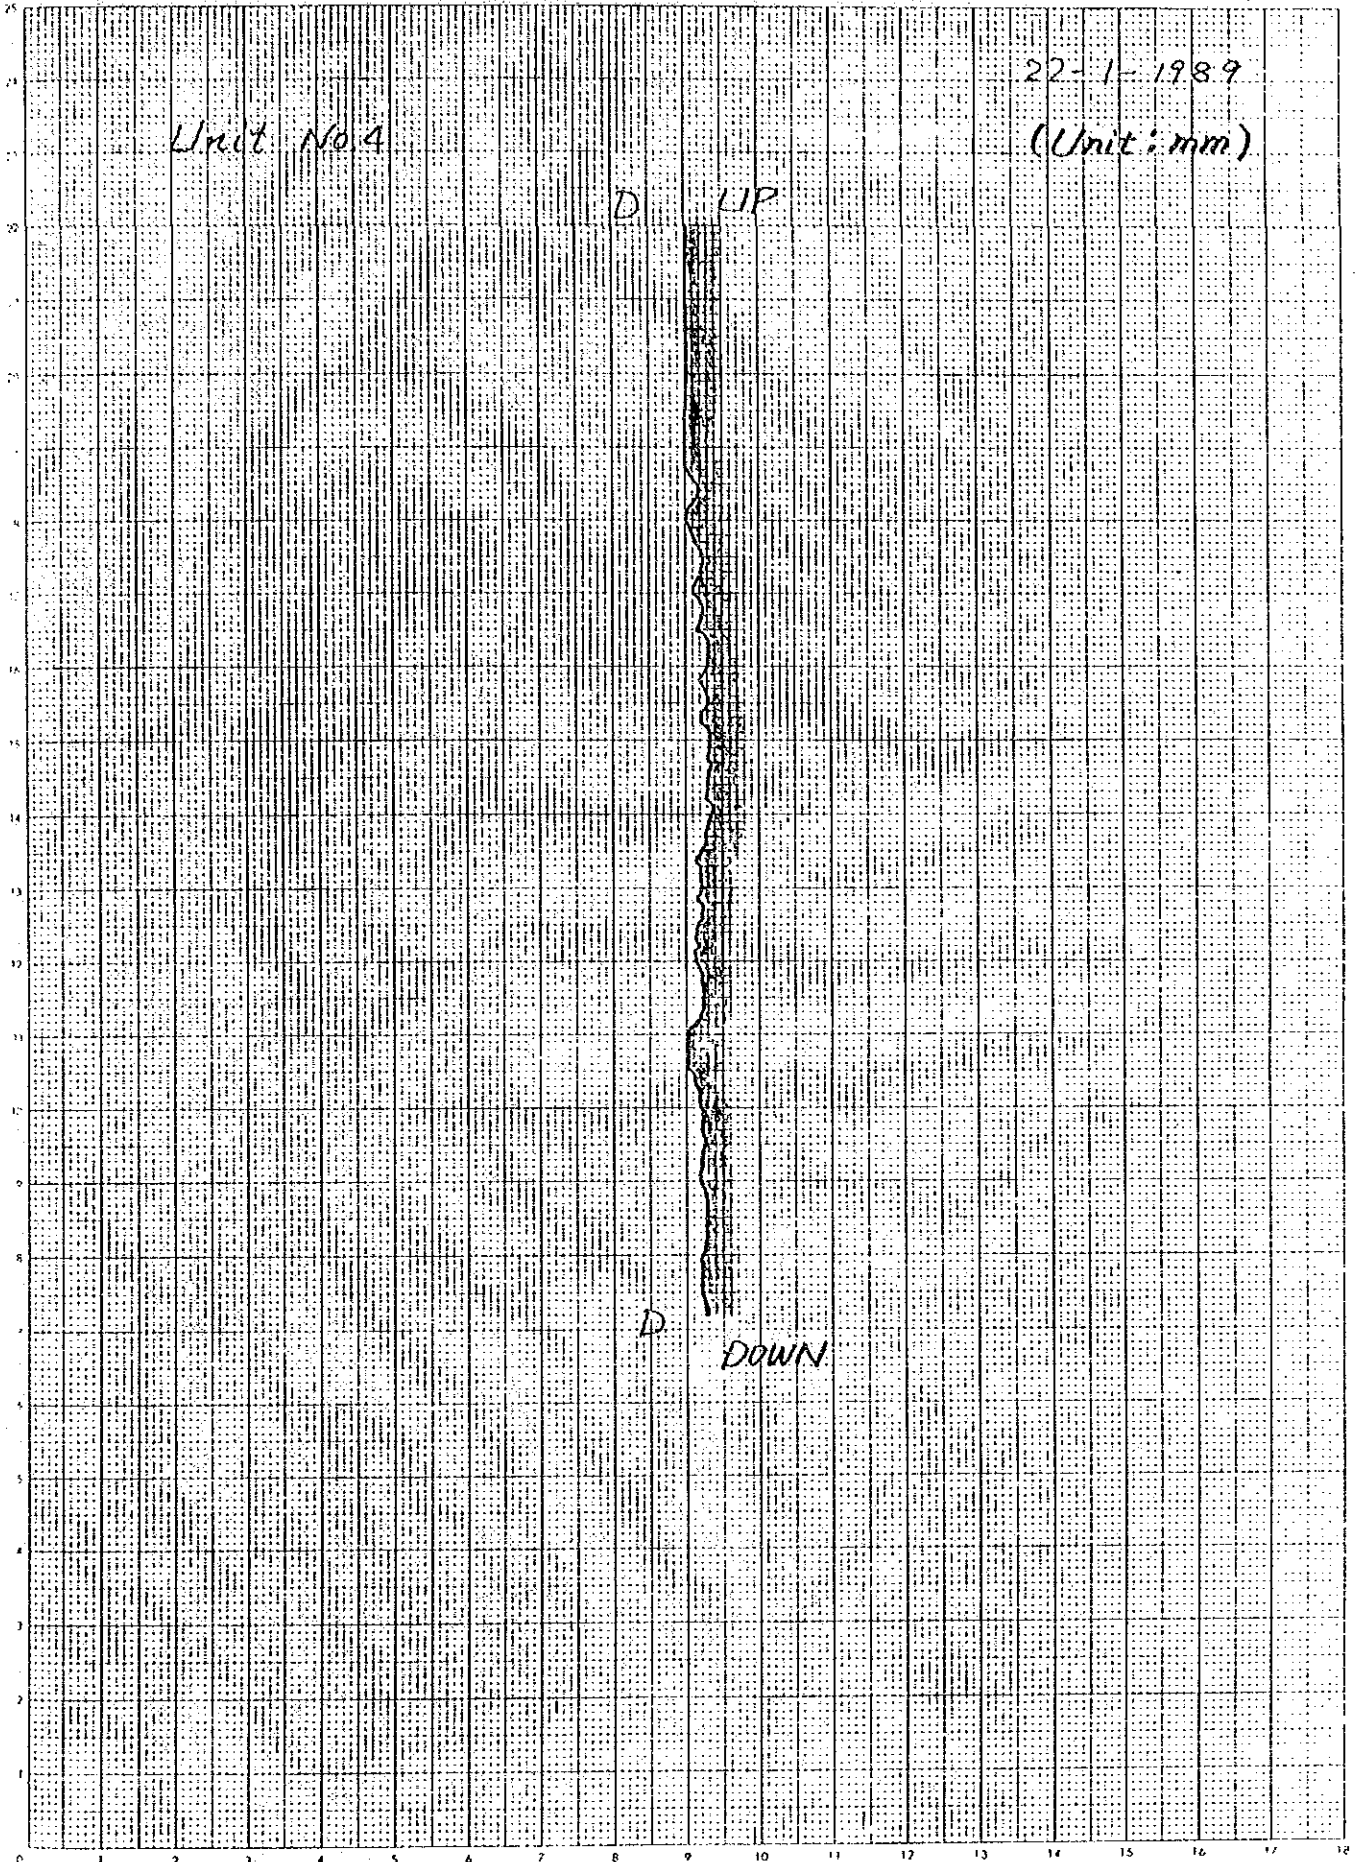
付図-7

4号機ドラフトチューブフィンとフィン直下流の腐食および壊食の形状
