4.6 建築構法

## 6. アルメニア・スピタク地震による被害

### 6.1 建築物の被害

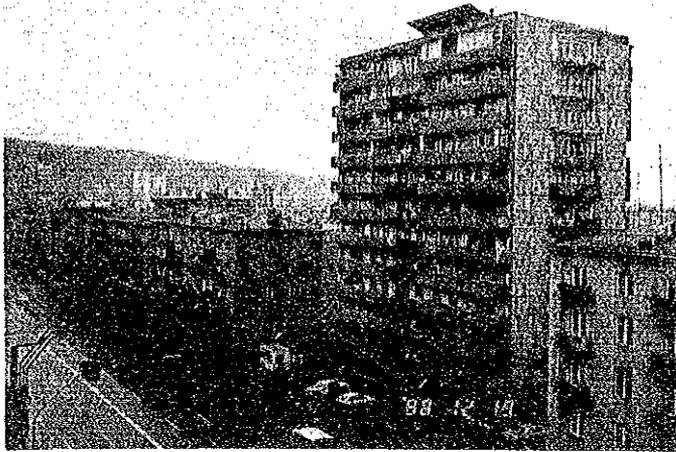
写真 4.6.1は首都エレバンのメインストリートに建つアパート群であるが、高い方の建物はRPC造で、タフが外装材として用いられており、また低い方の建物はRMS造で構造材として用いられている。このようにアルメニアの町はどこに行ってもタフの色調が街の基本的な色調をかもしだしている。

写真4.6.1  
首都エレバンのメインストリート沿いに建つプレキャスト鉄筋コンクリートラーメン(RPC)構造による11階建アパートと補強石造(RMS)による5階建アパート。(大多数のアルメニアの建物の外面にはタフ(Tuff)とよばれる紫色系の凝灰石が一面に構造材としてあるいは外装材に用いられている)

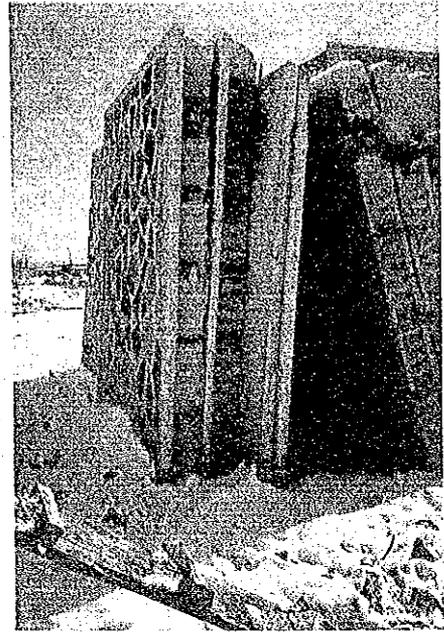
また、写真4.6.2.はプレキャスト壁板に外装材として打ち込まれているタフを示し、写真 4.6.3はコンクリートの骨材として用いられているタフを示す。写真4.6.3のコンクリート自体の色が紫色を帯びており、また骨材も全て割れていて、骨材強度が十分には大きくないことが分かる。

写真4.6.2  
大型プレキャスト板の外装材として埋め込まれたTuff.  
(レニナカン市の建設中の現場にて)

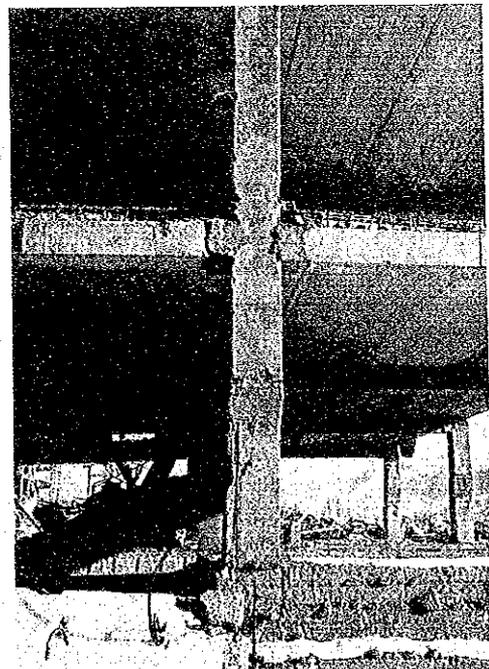
今回の地震により著しい被害をうけた建物の内、数の上で圧倒的な多数を占める集合住宅の床の構造としてはほぼ例外なく、図 4.6.1及び写真 4.6.4に示すようなプレキャストポイドスラブが用いられている。これは写真 4.6.4に示すRPC造の建物ばかりでなく、大多数のRMS造アパートにも用いられているようである。このポイドスラブは厚さが約25cm前後の一方単支持板であるが、曲げ補強筋 (D12@200程度) が多く用いられており、このため、標準的なスパン長さは約6mと比較的長くなっている。

写真4.6.4  
建設中に大破したRPC造建物の床スラブとして用いられているプレキャストボイドスラブ。はりの上に両端支持され、その部分にコンクリートが現場で打設される。スパンは約5m程度のものが一般である(スピタク市)。

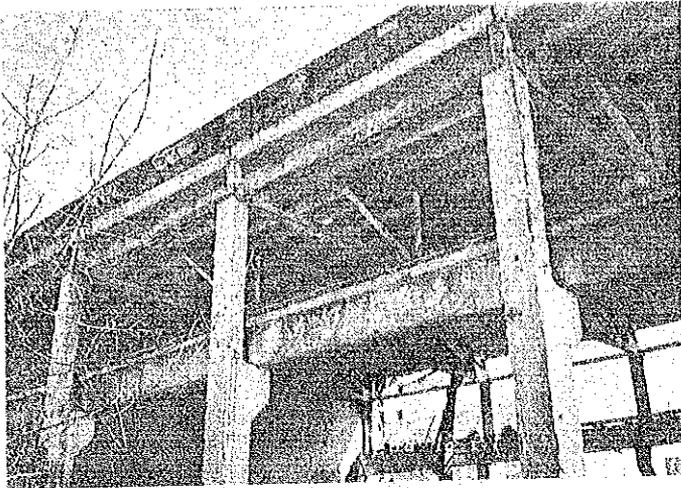
写真4.6.5  
プレキャスト鉄筋コンクリート造による研究実験棟の屋根として用いられている、リブ付プレキャストパネル。この建物では一部にブレースが用いられているが石積みの外壁は殆んど崩壊した(レニナカン市)。

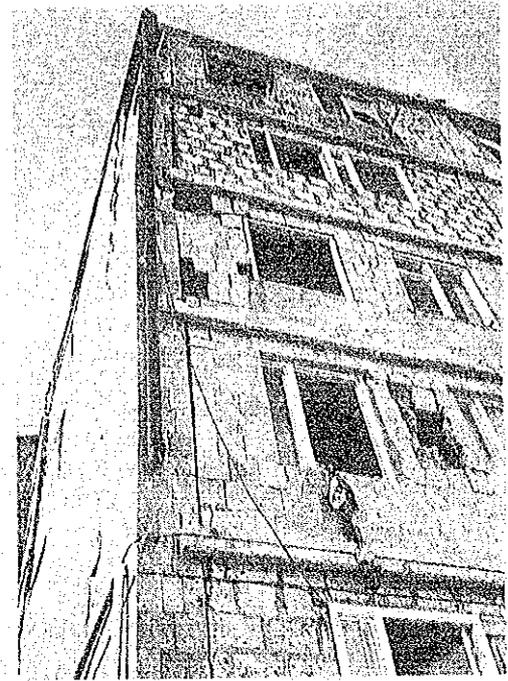
- i. 同一居住区内では同一の壁材料を用いる（写真4.6.6では階毎に種類が異なっている）。また、窓の幅とピア（窓間壁）の長さを同じとすることを推奨する。〔3-29〕
- ii. 震度階7と8及び9の地域に建てる組積造建物については、水平動と同時に、それぞれその15%（7と8の地域）及び30%（9の地域）の上下動の作用を考慮して設計する〔3-30〕。
- iii. 組積造は目地や充填部分に用いるモルタルの引張強度により3つの等級に区分し、各等級の構造を建てることのできる地域を特定している〔3-31〕。
- iv. 震度階7、8及び9の地域に建てる建物の階高はそれぞれ6、5及び4m以下とする。また、壁厚に対する階高の比は12をこえてはならない〔3-36〕。
- v. 壁の間隔は建設地域及び壁の等級により定められる値以下（例えば9の地域に、等級1の建物を建てる時は12m以下）とする〔3-37〕。
- vi. 壁部材の寸法等は計算によって定めるが、ピアの所要下限長さ（9の地域、等級1で1.16m）、開口幅の上限値（同じく2.5m）やピアの長さの開口幅に対する比の下限（同じく0.75倍）等については規定を下回らない〔3.38〕。
- vii. 全ての壁の頂部一床レベル位置には、場所打ちRC造の耐震がりょうを設置する。また、最上層のがりょうはその直下の壁と補強筋にて直結する〔3.39〕。
- viii. がりょうの幅は壁厚以上、せいは15cm以上とし、用いるコンクリート強度は150 kg/cm<sup>2</sup>以上、補強筋は4-10φ以上（地域9では4-12φ以上）とする〔3.40〕。
- ix. 壁の交叉部分では、高さ70cm（地域9では50cm）毎にメッシュを2mの長さに用いて補強する〔3.41〕。
- x. 組積壁の耐震性を増すために、その壁内に場所打ちのRC部分を設け一体化を図る。その縦方向鉛直材はがりょうと連続させる。〔3.43〕。

写真4.6.6  
RMS造による5階建アパートの妻面。明らかに異なった2種類の積み方が一層おきに用いられている(スピタク市)。

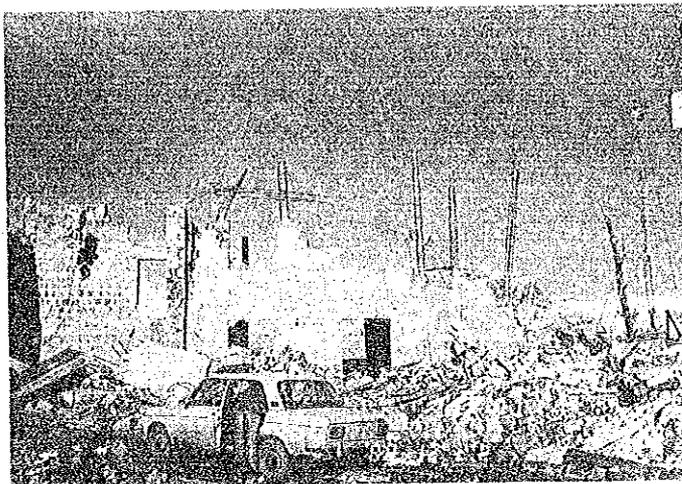
上記の内、がりょうに関する規定は定量的にも明確なものであるが、がりょうと同様に重要な補強となる縦方向の補強については、x項のとおりであり、必ずしも明確ではない。

写真4.6.7は、この縦方向の補強の程度を示すものである。

写真4.6.7  
建設中のRMS造アパート。石積み壁の間に補強用の鉄筋コンクリート部分に用いる鉄筋かごが見られる。5階建程度のRMS造建物での補強の程度がうかがわれる(スピタク市)。

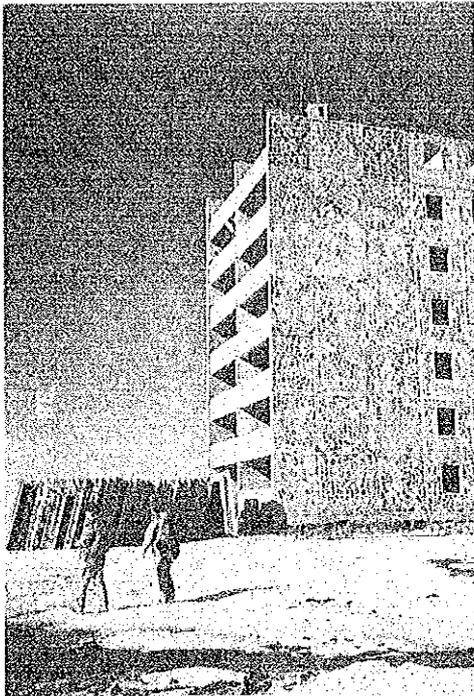
写真4.6.15  
鉄筋コンクリート大型プレキャスト板構法(WPC造)による9階建アパートの建設現場。7階迄建て上った状態で被災したが、被害は8階PC床板の落下、破損程度にとどまった。建物の脇にはTufの外装仕上げ材としてプレキャストされた外壁板が見られる(レニナカン市郊外)。

- v. 地域 (III-1) : 市の最も北側に位置する住宅団地であり、この一角にはW P C造による9階建アパートが数棟(少なくとも6棟以上)建っており、一棟は7階まで壁パネルが建て上った状態であった。この建設中の一棟(8階床スラブ落下破損など)を除いては、被害は殆どなかったとの説明であった(写真6.1.16)。

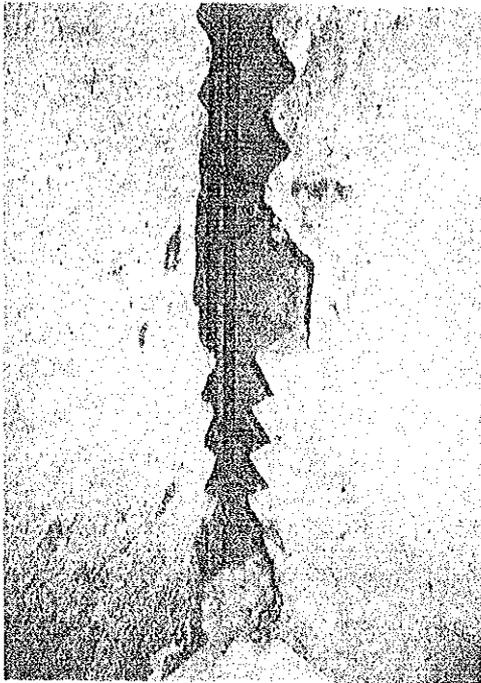
写真 4.6.17

WPC造でT字状に配置された壁パネルの鉛直接合部。直線状に接続する壁同志の横筋が溶接されるのに対し、それに直交する壁の横筋の露出部分はループ状になっており、そのループの中に、現場で縦筋が配置された後に、鉛直接合部にコンクリートが充填される。我が国の同種建物にも同様の詳細が多い。

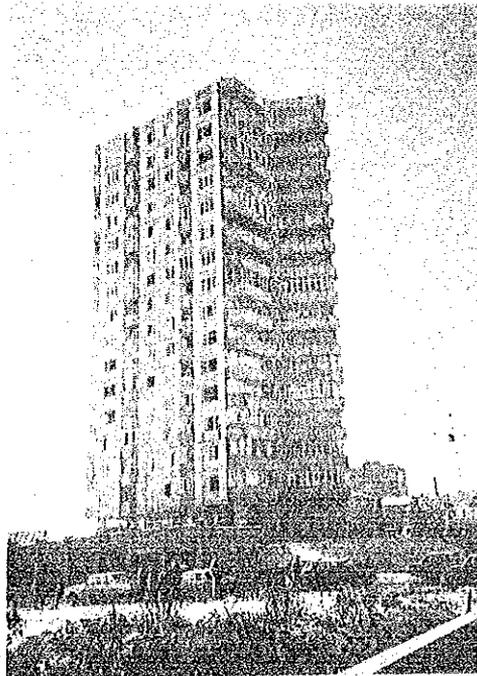
写真 4.6.19

レニナカン市で唯一の高層の16階建アパート。周辺の住や床スラブはプレキャスト部材であるが、建物中央部分にコア状に配置されている耐震壁は現場打鉄筋コンクリート造である。主としてコアの耐震壁が大破、大半の縦筋が座屈し、常時荷重に対しても、安全とは言いきれない状態まで破壊し、その後全て解体された。

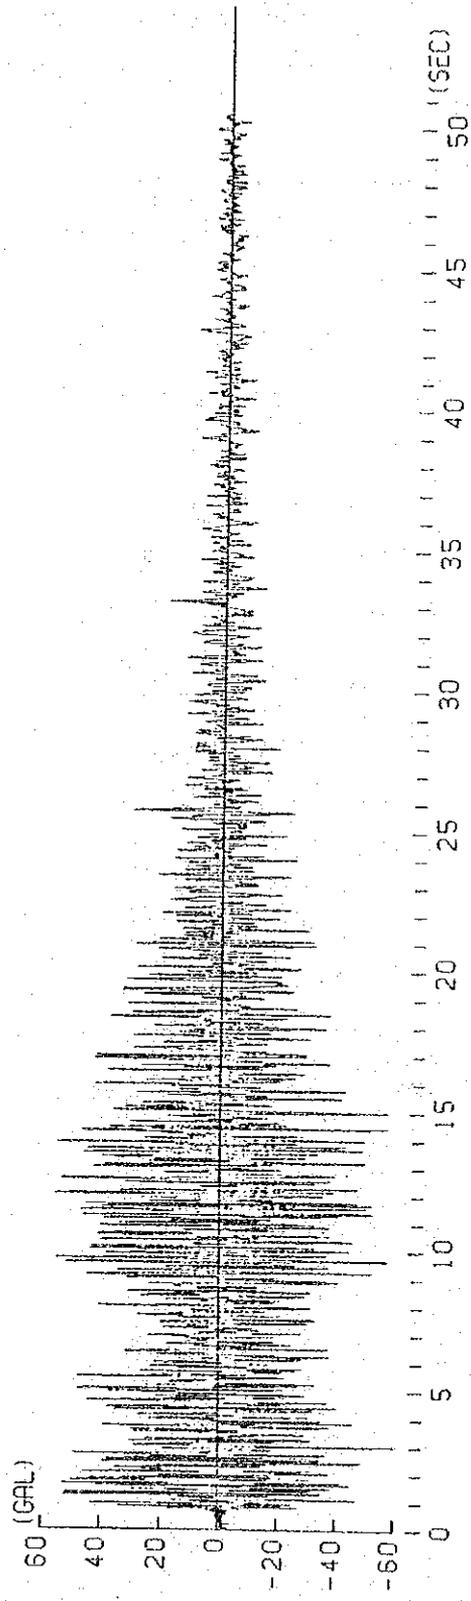
がとれたことが判明している)我々が入手した唯一の記録は、エレバンの建築研究所で観測された強震計記録3成分のうちの水平1成分(図5.2.1)で、その方位も分かっていない。エレバンは震央から南に約70km離れたところにあり、構造物の被害も皆無に近いことから、この記録から震源域に於ける地震動を推定することは困難であるが、今回の地震の特徴を大ざっぱに読み取ることができる。まず、最大加速度の値は62galであるが、表面波マグニチュード( $M_s$ )をローカルマグニチュード( $M_L$ )に読み変えて、様々な距離減衰式に当てはめると、これまでの経験則をほぼ満足することがわかる(図5.2.2)。次に、周波数成分についてみると、極めて短周期の波が長時間に渡って続いていることが分かる。最初の10秒足らずでは10Hz前後の波が卓越しており、次の10秒足らずでは5Hz前後、その後は若干長めの波が続いている。遠方で観測された地震記録のP波部分の波形から、今回の地震は約9秒間隔で3個のイベントが続いて起こったものであると指摘する地震学者もいるが、この記録からその様子を読み取れ無くもない。何れにしても、最大振幅の2/3以上の震動が25秒前後も続いており、短周期成分が卓越している割には、継続期間が非常に長いことが分かる。図5.2.3はこの記録の加速度応答スペクトルを計算したものである(建設省土木研究所による)。0.1-0.2秒の短周期成分が極端に卓越しているものの、特に目だったピークは認められない。エレバンの建築研究所が厚い凝灰石の上に位置していることと併せて、この記録には表層地盤の増幅作用の影響は殆ど含まれていないものと思われる。また、この地方一帯が凝灰岩と玄武岩からなる比較的硬い地盤からなっており、地震波の伝搬に伴う変調を受けにくいと考えられることから、このスペクトル特性は、ほぼ地震の発震特性をそのまま表わしているものと思われる。

図 5.2.1 スピタク地震の(エレバン市における)強震記録  
 (最大加速度 61 gal : 建設省土木研究所の数値化による)

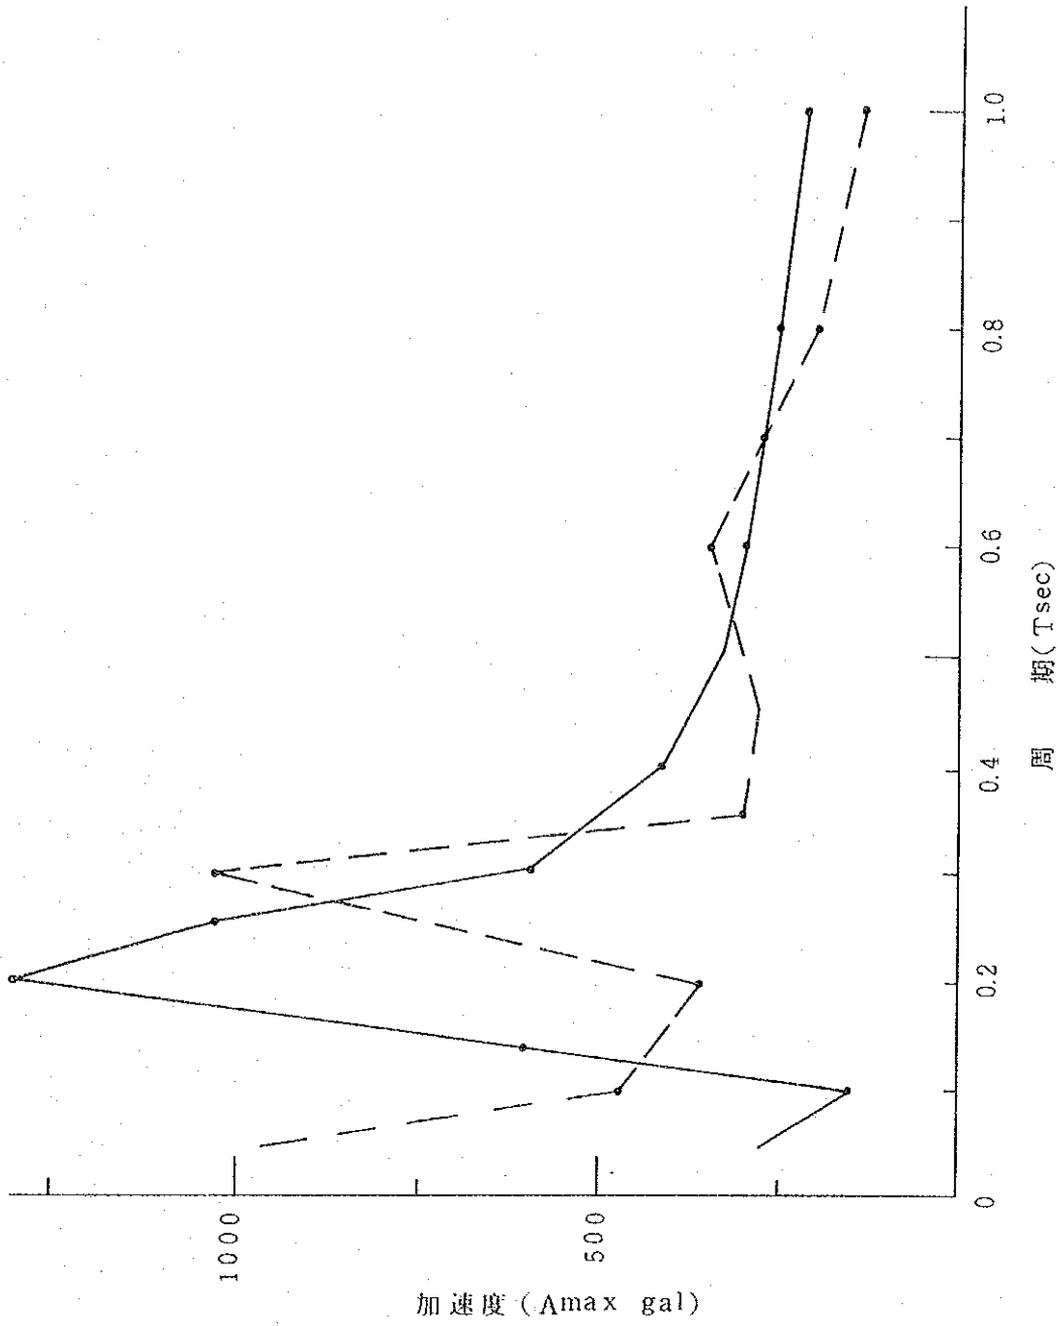
所でこれと同じ方法で、振子の周期ごとに最大加速度を計算し、グラフにしていたので、目視によりこれを手帳に写してきたものを図 5.2.4 に再掲する。グラフが 2 本あるのは直交 2 方向の最大加速度値を別々に描いたものである。0.2-0.3 秒にピークがあり、長周期成分が少ないのはエレバンの強震計記録と同様である。但し、縦軸が地動の最大加速度を表すのか、振子の最大応答値を表すのかは不明である。一般に、この種の装置で地動の最大振幅を計測することは難しいと考えられるので、これを減衰定数 5-8% の加速度応答スペクトルと見なすと、地動の最大加速度はこれを 2.5 で割って 400-520gal となる（ニューマークの標準スペクトルによると加速度応答が一定となる周期範囲で、応答倍率は減衰定数 5% に対して約 3 倍、減衰定数 10% に対して約 2 倍となっている）。一方、レニナカンにおける地動の最大振幅は 17-18cm であったという情報がある。これがサイモスコープによる計測値だとすると、当然周期の長い振子によるものと考えられる。周期の最も長い（1.0 秒）振子の共振状態を考えると、地動の最大加速度は約 70-110gal となる。

手持ちの資料だけから、被災地域の地震動を推定するのは困難であるが、エレバンの強震計記録に対する加速度応答スペクトル（図 5.2.3）およびレニナカンのサイモスコープの記録に基づき加速度応答値（図 5.2.4）などから類推して、0.2 秒前後の短周期成分が卓越していたものと思われる。これは、被災地域が山間部に位置しているため、凝灰岩や玄武岩などの硬い地盤が露出している所が多く、軟弱な沖積層が厚く堆積しているところが殆ど無いことにも起因している。しかしながら、レニナカンでは耐震設計された多数の高層ビルが崩壊しており、過去の経験からみても、この様な短周期成分だけでこの様な事態が起こるとは考えにくい。従って、周期 1 秒前後の周波数成分もある程度（100-150gal 程度）は含んでいたものと思われる。

図 5.2.4 レニナカンのサイスモスコープ記録から算出した加速度 (略図)  
 (地動か振子の応答か不明)
