3) プレキャスト鉄筋コンクリーラーメン（R P C）造アパート

4) 壁式プレキャスト鉄筋コンクリート(WPC)造アパート

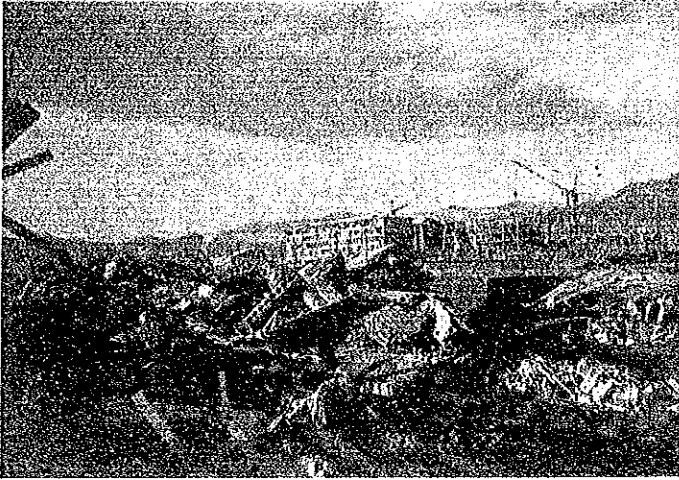
写真6.1.1
スピタク市北側丘陵地に位置する5階建R P C造アパート団地。壁の多い建物や建設中のもの3, 4棟を残して少なくとも20棟前後の建物が完全に崩壊した。

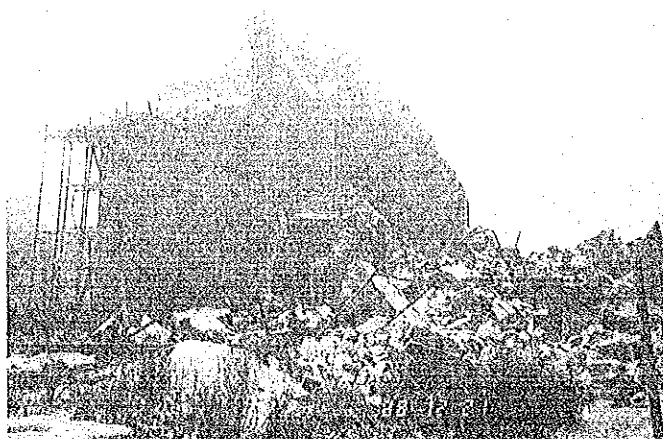
写真 6.1.39

5階建て補強石造アパートの惨状。壁は充填型、床はボイドスラブで4、5階床位置から垂れ下がっているスラブが見える。その一方で、はりや補強の柱材はあとかたもみえず、建物全体が一体の構造となっていない様子がわかる（スピタク）。

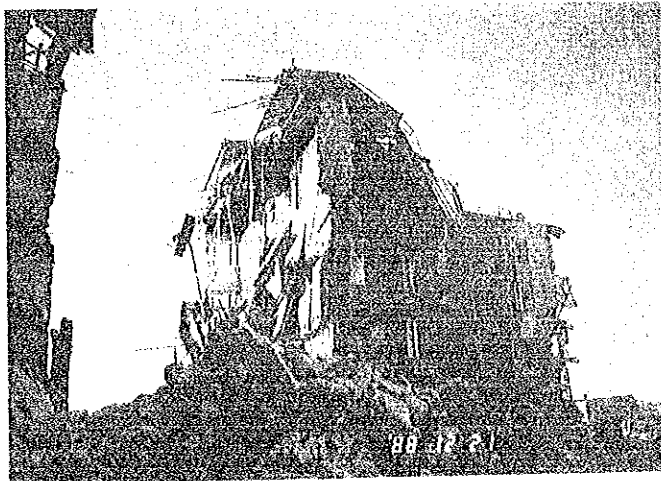
写真 6.1.40

5階建て補強石造アパートの惨状。壁は充填型と組積型とが混用されているように見える。また、落下した鉄筋にコンクリート片の付着が認められず、定着の不十分さが推定される（スピタク）。

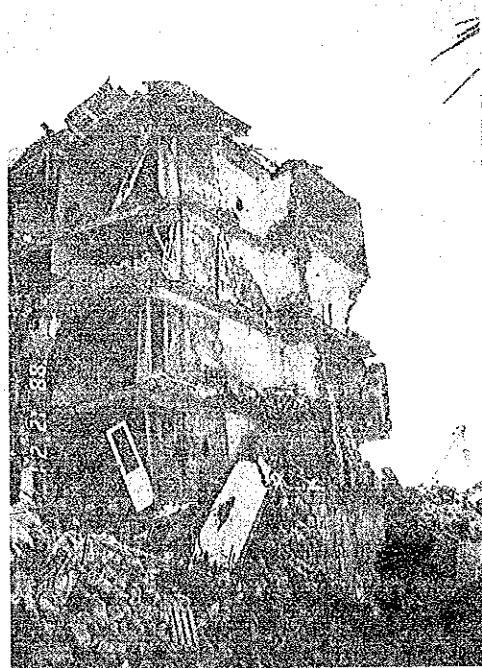
写真 6.1.41
妻壁部分が崩壊した4階建補強石造アパート、旧タイプの建物では壁量が多いが補強材はあまりみられない(レニナカン)。

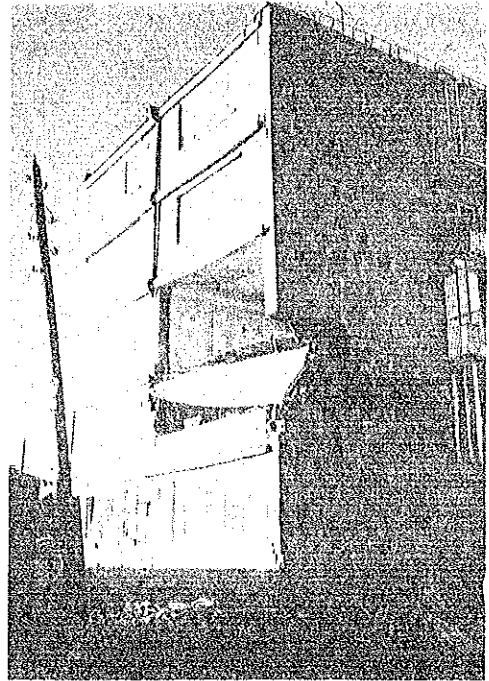
写真 6.1.42
建物の中間階が局部的に崩壊した5階建アパート。充填型であるが、短辺方向の端部の壁には補強材が全くみられない(スピタク)。

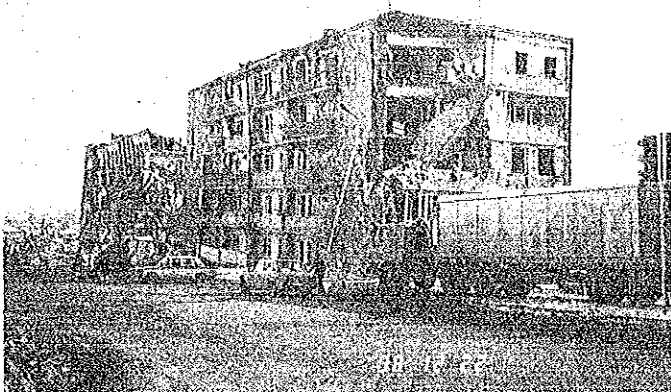
写真 6.1.43
建物上層部の隅角部が大破した充填型石造アパート。長辺方向では壁が両端部のみ集中的に配置されている。また、短辺方向の妻壁は開口が大きい上に端部にも壁がない(スピタク)。

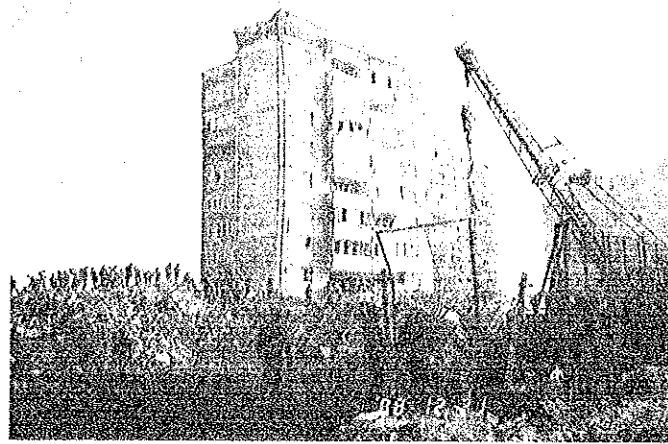
写真6.1.46

写真6.1.46はレニナカン市におけるR P C造アパート団地の最も典型的な状況を示すものである。この写真の中で残っている3棟のアパート以外は全て完全に崩壊し、周辺一帯は瓦れきの海（山以上に広大な範囲という意味）となっている。また、かろうじて残った中央の建物も大破した1階の他、2、3階部分も著しく膨らんでおり、崩壊直前の状況を思わせる。写真6.1.47は中央部が崩壊した建物の残った部分の下層階を示したものであるが、構造柱から数本はりが殆ど大きいひびわれもなくぶら下がっている。建物外面の柱やはり、及び壁のように見えるプレキャスト材は全て外装仕上げ材であり、構造体ではない。これらの仕上げ材にはあまり顕著な損傷が見られないこと、しかし、落下して残っている部分材は柱、はり及びボイドスラブ等のプレキャスト構造部材は多いのに対し、壁材は殆ど原形をとどめていないこと、更には落下したP C部材には水平力によって生じると思われるひびわれが顕著ではないこと、及びはりはぶら下がっているが、ボイドスラブは一枚もぶら下がっているものはなく残らず落下していることなどが特徴として指摘できる。

9階建てRPC造アパート団地の典型的な被害状況。大多数のアパートが完全に崩壊し、倒壊しなかった建物も全て大破の状態にある。正面の建物も2、3階部分が全体的に膨らんだ型に歪んでいる。まだ、多数の犠牲者が未発見の状況にある（レニナカン）。

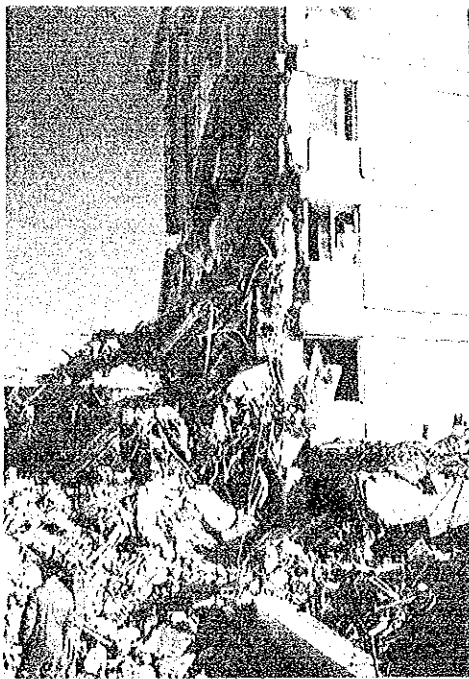
写真6.1.47

建物中央部分が局部的に崩壊したRPC造9階建てアパートの崩壊部分の詳細。建物外周にみられるのはフレキャストの非構造部材であり、ひびわれはみられない。建物から垂れ下がっているのはPCはり材で、ボイドスラブは全て落下している（レニナカン）。

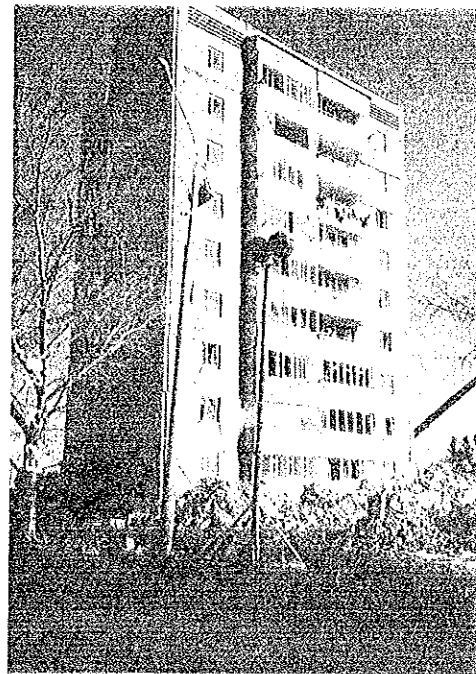
写真6.1.48

写真6.1.48は同じく倒壊せずに残ったアパートの1つである。珍しい例であるが、2階から4階あたりの外装の化粧板に大きなひびわれが見られ、また、その部分の窓ガラ

かろうじて残っているRPC造アパート。2、3階部分の外壁パネルのひびわれや窓ガラスの破損が目立つ（レニナカン）。

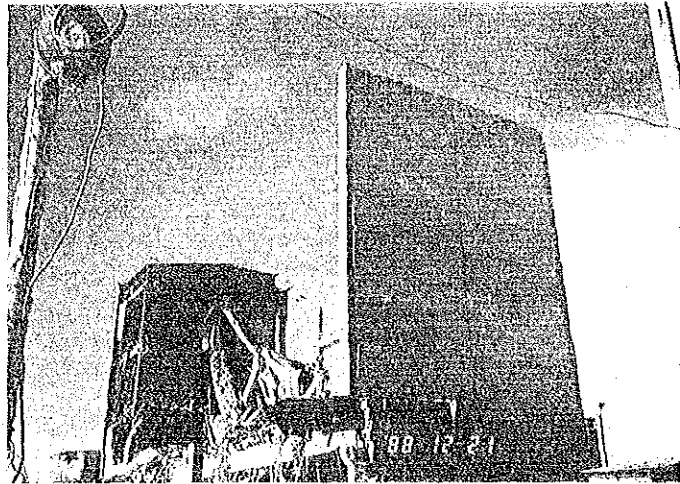
写真 6.1.49

建物の両端部分を残し、中央部分が局部的に崩壊したアパート（写真 6.1.47 の全景）。珍しい崩壊のタイプとして当地のテレビでも放映された。柱、はり、壁のようにみえる部分は構造体の上に貼られた仕上げ材である。はり間方向では 2 階を中心に損傷がみえる。その先の 4 階建て建物の損傷はないようにみえる（レニナカン）。

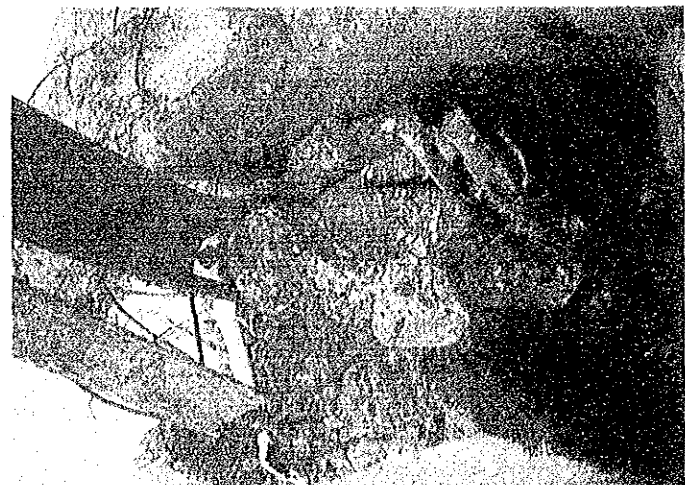
写真 6.1.51

崩壊した 9 階建て R P C 造アパートの崩壊現場でみられたプレキャスト柱部材。中央部にはり筋の接続用に埋めこまれたアングルやプレートがみられる。また、4 階の柱主筋はそれぞれ 30 cm の長さの添え鉄筋を用いて溶接している。フープの間隔は小さいが鉄筋径は 7 mm 程度である。

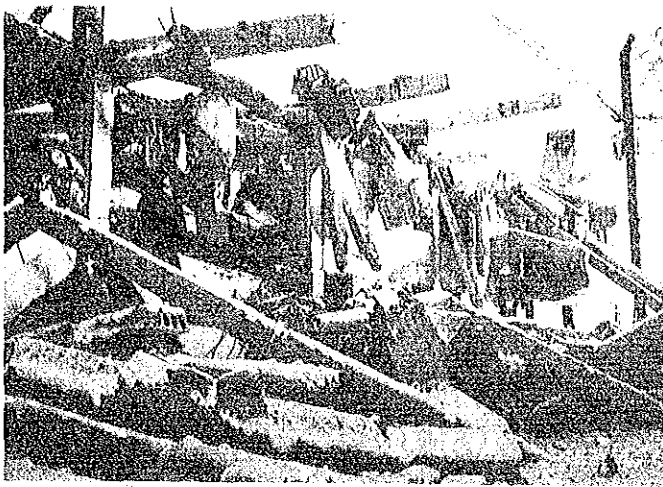
写真 6.1.52

崩壊した 9 階建て R P C 造アパートの崩壊現場でみられたプレキャストはり部材の材端部。柱にアンカーされていたアングルとはり下端筋との溶接位置がずれている。上端筋の接合には U 型に加工したプレートが用いられている。破断したコンクリートの断面では骨材が全て割れている。またストラップの径は 7 mm 程度である。はりの断面形は床板をのせるため凸形をしているが、スラブの鉄筋をアンカーにした形跡はみられない。

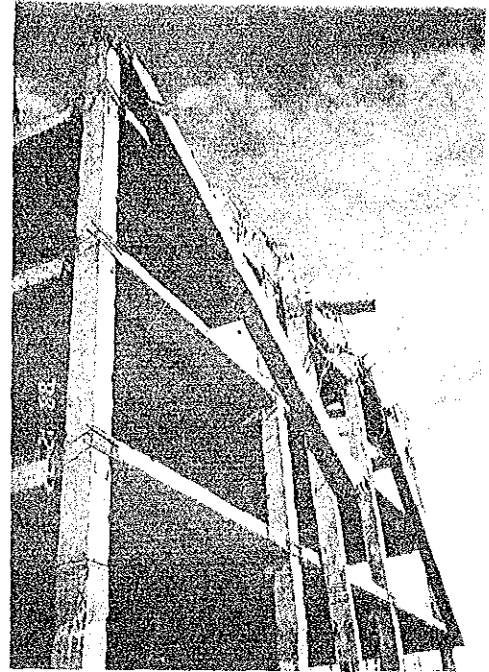
写真 6. 1. 53

建設中のR P C造アパートの被害状況。プレキャスト柱部材が一定の方向に倒れている。構造材の外側にプレキャストの外装材がとりついている。9階建てと思われるが柱部材の断面寸法は1階でも40 cm角である（レニナカン）。

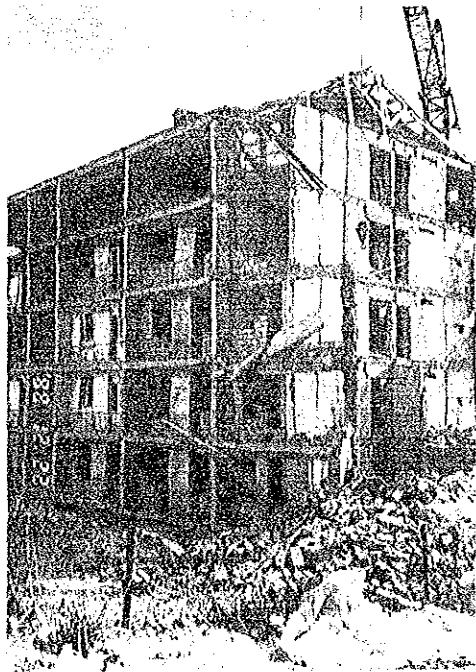
写真 6. 1. 54

建設中のR P C造建築物の被害状況。スピタク市の5階建てアパート団地中に建っていた柱の状況から5階建てより高い可能性がある。しかし柱の断面寸法は約40 cm角である。一方向のみにはりが設けられ、他の方向では床スラブが添え筋を用いて柱にとりつけられている。柱の接合部は1階、4階と3階毎に設けられている。

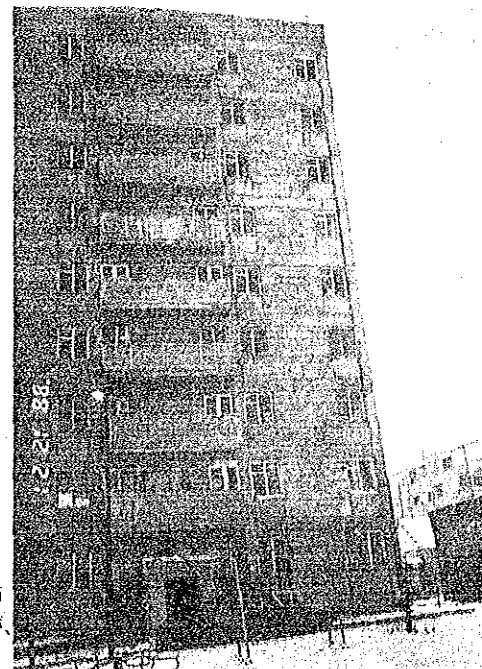
写真 6. 1. 55

建設中のプレキャスト造5階建てアパートの被害状況。長辺方向にははりはあるがP Cの柱はなく、1スパンに1枚の割合で小型P C壁板が用いられており、その他は石積みの壁である。また、はり間方向にはりはなく、多くの小型P C壁板が用いられている。また屋根にもP Cトラス材が用いられている（スピタク）。
