6.2 道路及び鉄道の被害

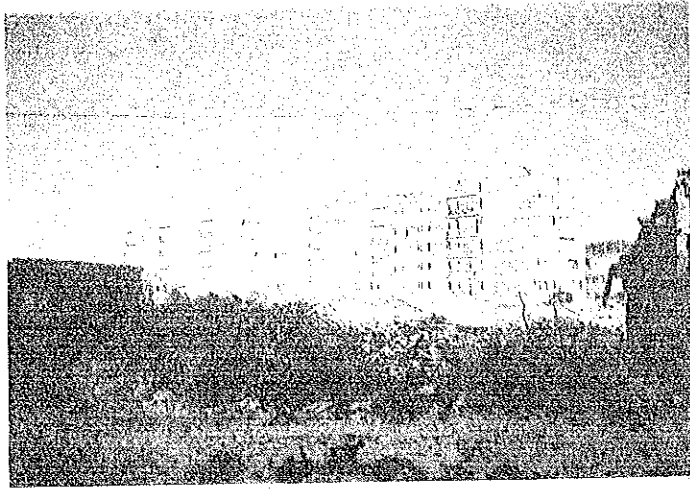
写真 6.1.57

写真 6.1.53 の建設現場の近くにみられた 2 棟の 5 階建 R P C 造アパート。壁が多いが、柱やはり型がみられるのは W P C 造ではないことを判別するポイントである。手前のアパートの妻面の 1 階部分が歪んでみえる他は被害らしいものは見られない。

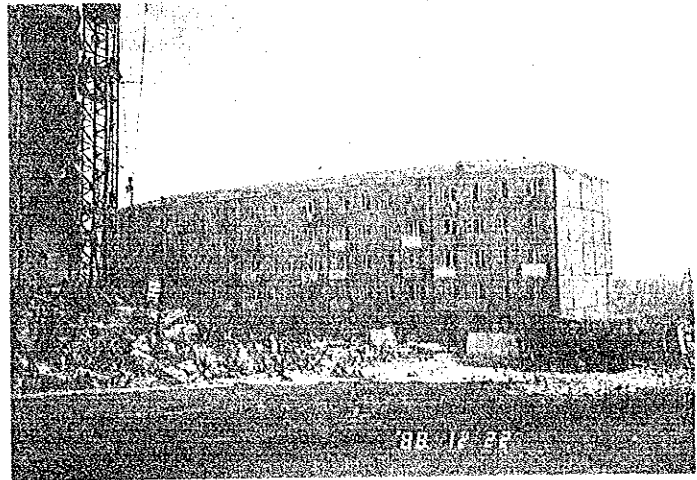
写真 6.1.58

スピタク市の 5 階建 R P C 造アパート団地で大多数のアパートが崩壊した中で、一部の外壁パネルを除いて殆んど損傷のない W P C 造アパート。柱、はり型のみられないことが W P C 造である目印である。

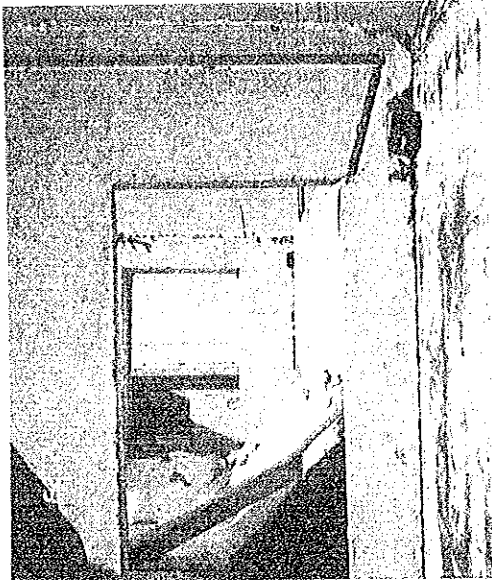
写真 6.1.59

写真 6.1.15 に示した建設中の 9 階建 W P C 造アパートの 7 階部分でみられた 8 階床パネルの落下、折損状況。床パネルの接合部が完成した後に被災したか否かは不明である。しかし、その他の各パネルや接合部分（7 階ではまだジョイントコンクリートも未施工）等にも殆んど損傷はなかった（レニナカン）。

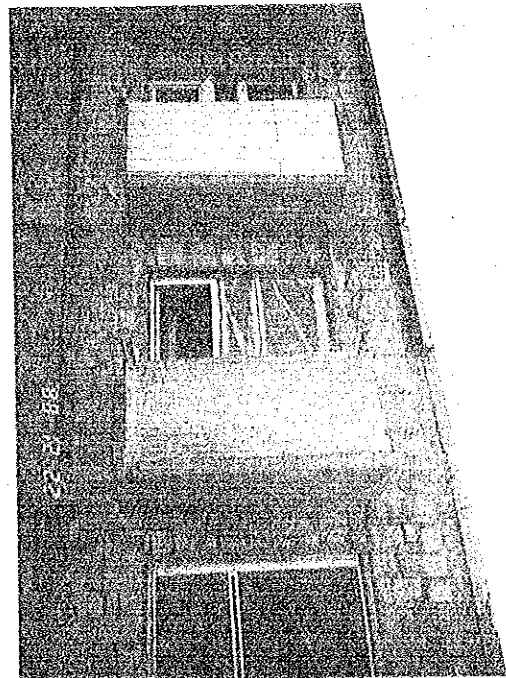
写真 6.1.60

写真 6.1.58 に示した 5 階建 W P C 造アパートの外壁パネルに認められた斜めひびわれ。2 階壁パネルの右側の壁に斜めにひびわれが見られるが、その他のパネルや目地にはひびわれは見られない（スピタク）。

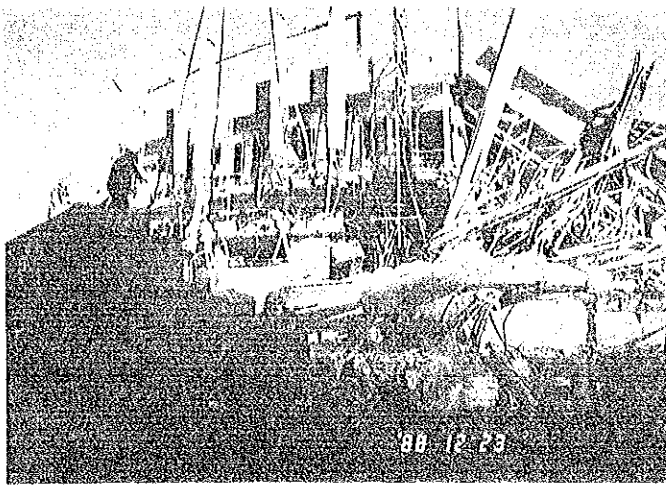
写真6.1.61
R P C造による4階建てのデパートの崩壊現場。正面部分は3階建てであったが2階がつぶれて3階部分が落階した（レニナカン）。

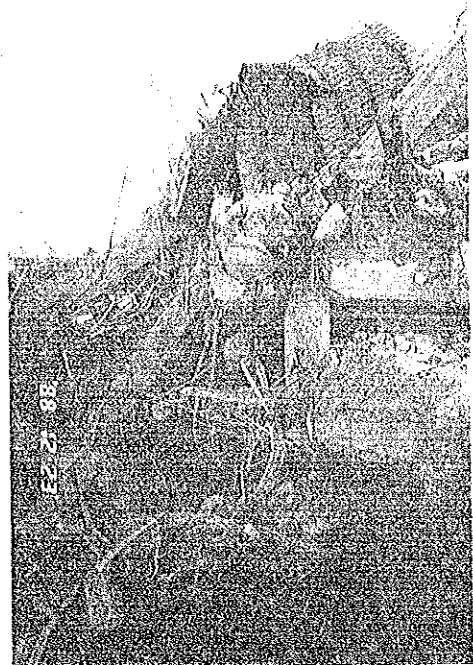
写真6.1.62
崩壊したR P C造による4階建てデパートを側面から見た状況。完全崩壊して原形をとどめていない（レニナカン）。

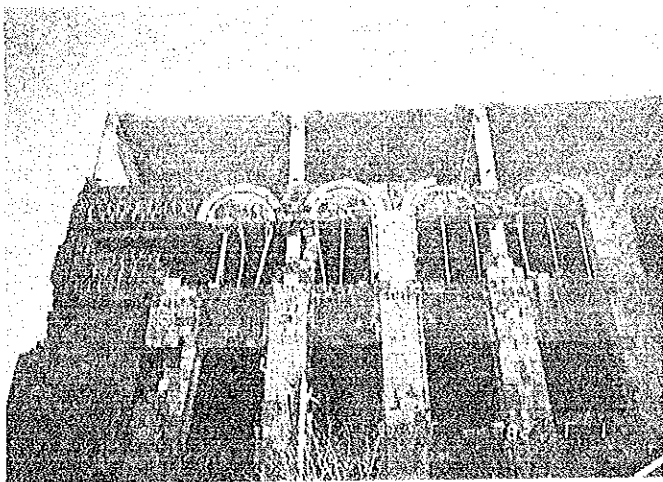
写真6.1.63
建設中と思われるR P C造事務所風建物、外見上は石造に見える仕上げが施してあるが、その石貼りの外装が顕著な被害を受けた。骨組は剛性が低いため、被害はなかったように見える（レニナカン）。

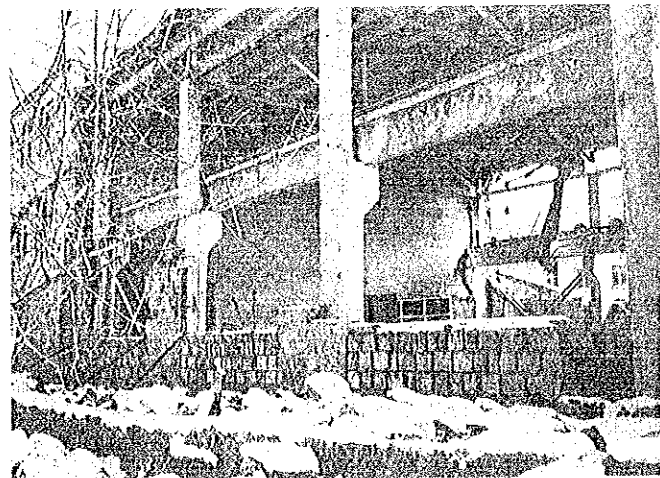
写真6.1.64
プレキャスト柱とプレキャストラスを用いた1層の実験研究棟建物。端部スパンにブレースが用いられているが、剛性は低く外まわりの石積みの外壁が全て崩れ落ちた。

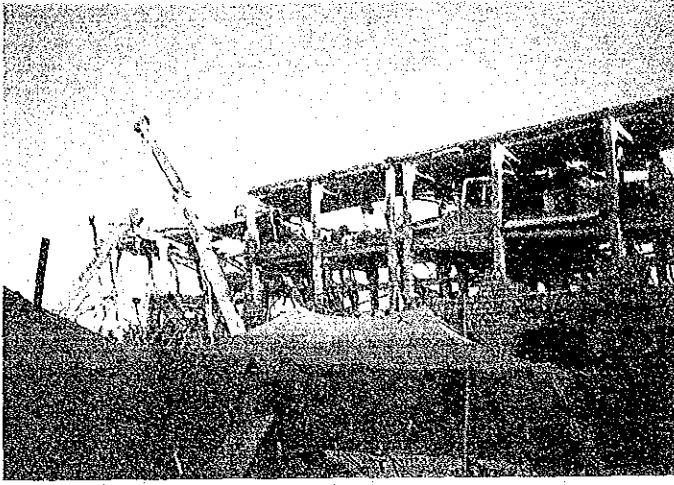
写真6.1.65
前と同様に、プレキャスト柱とはり及び
リブ付スラブによる3階建ての工場建物。
振幅の大きい2、3階部分の石造外壁が
崩れ落ちたが、大部分の柱や床、屋根ス
ラブは崩れずに残った。

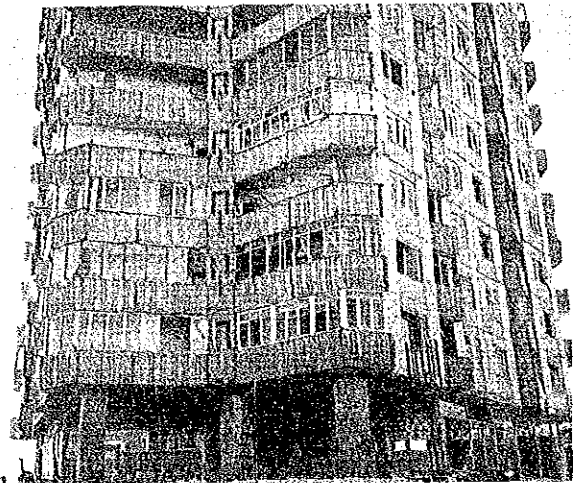
写真6.1.66
レニナカン市で一番高層の16階建てア
パートの下階部分。コア部分は場所打ち
の鉄筋コンクリート造で4隅にある12
本の外柱と内柱及び床スラブはプレキャ
スト鉄筋コンクリート造である。外壁や
間仕切壁に損傷は見られるが柱には顕著
な損傷は見られない。

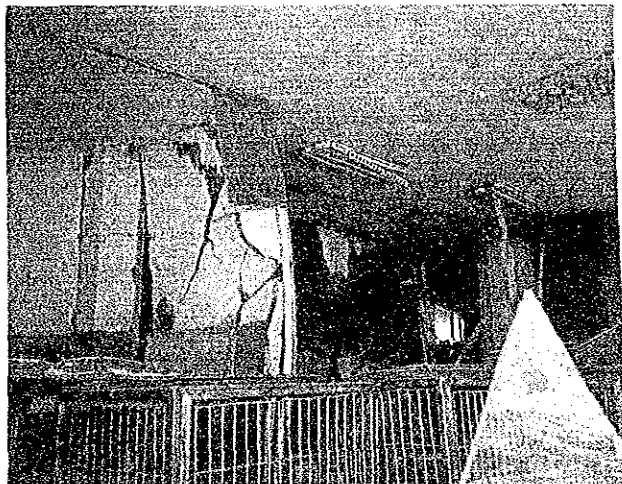
写真6.1.67
RPCとRCの混合構造による16階建
アパートの1階中央にある場所打RC造
コア壁の損傷状況。壁は大破し縦筋は顕
著に座屈している。間仕切壁もたわんで
階高の縮みを示しているが2本の内柱に
ひびわれは見られない。

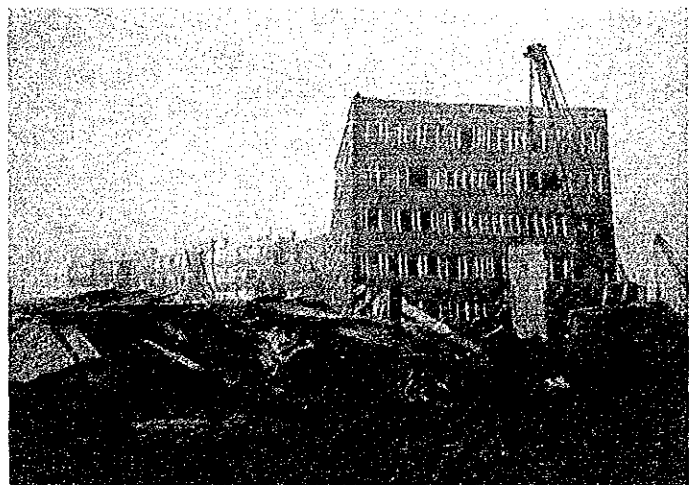
写真6.1.68
レニナカン市の旧市街地の一角に建つ著
しく変形している事務所風6階建て建物。
外見からは構造種別が判別しにくい。

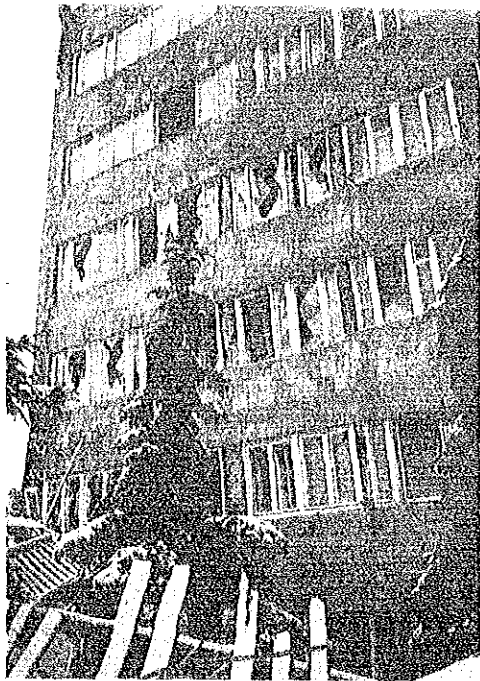
写真6.1.69
これに近づくると多くの窓ガラスが破損し、内部では鉄筋コンクリート柱のように見える鉛直部材に大きなひびわれが生じている。

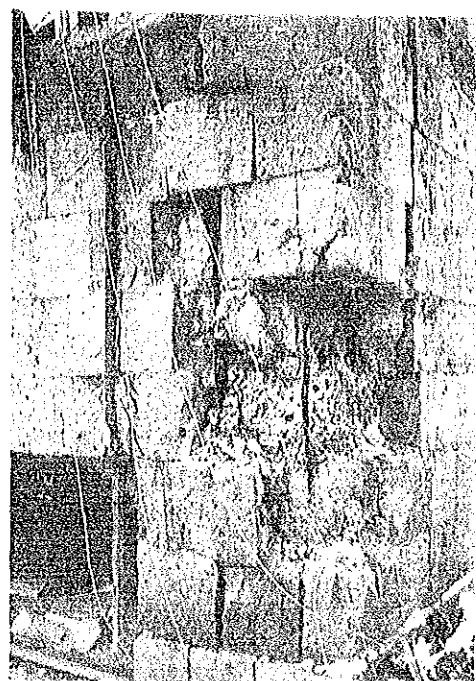
写真6.1.70
また、この建物の隅角部の石造の壁の中には、鉄筋コンクリートの補強材が見られた。この建物のように、石造建物ではないと思われるが、明白なRC部材などが見られない建物が多い。

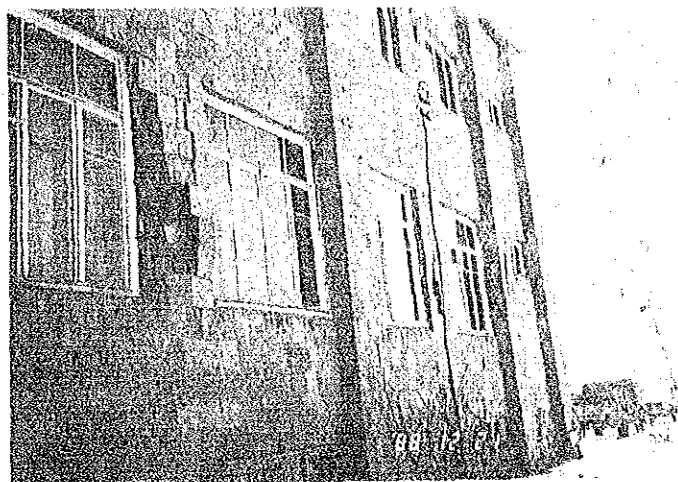
写真6.1.71
前3枚の写真と類似な構造によると思われる建物の被害。大破した石造の柱の内部に鉄筋コンクリートの補強材が見られるが、窓が大きく壁量が少ない。

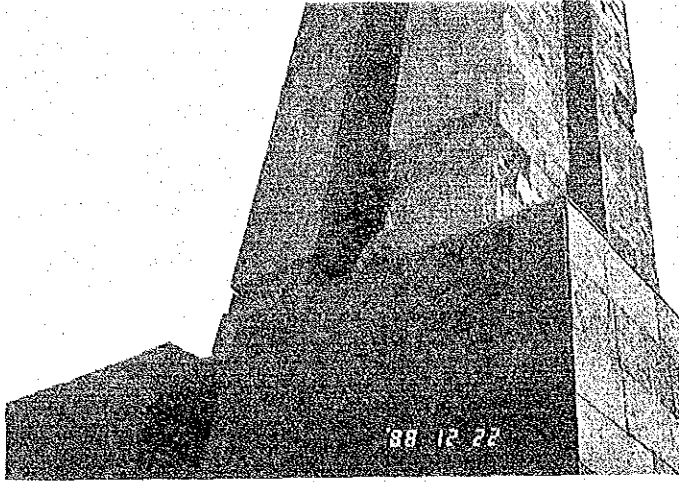
写真6.1.73
スピタク市の南側の小高い丘上にある補強石造
モニュメントの損傷。

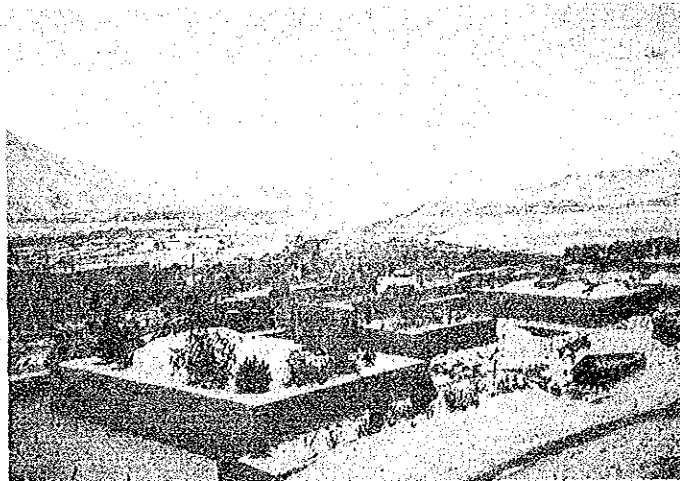
写真6.1.74
スピタク市南の丘のふもとの墓地の状況。板厚
の薄い墓碑も埋込みがあるためか倒れていない。
