6.3 ライフライン施設の被害

6.4 地盤の被害

本報告書は昨年12月7日にソ連邦アルメニア共和国において発生したアルメニア・スピタク地震に際しての災害復興のために日本政府から派遣された第一次国際緊急援助隊*の活動とその成果について記したものである。

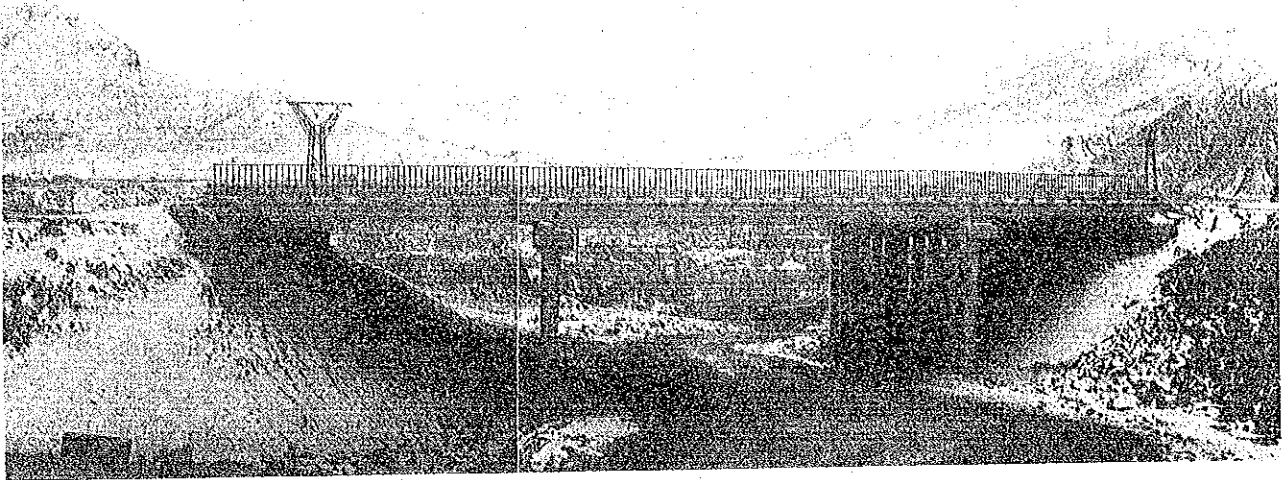
写真 6.2.1 建設中の高架橋（スピタク）

プレキャストの橋脚上に横梁をわたしてフレーム構造とし、この上にプレテン桁を置いている。右側の橋脚は一部傾斜して不ぞろいとなっている。この橋だけが、今回調査した中で最も断面が小さいものであった。

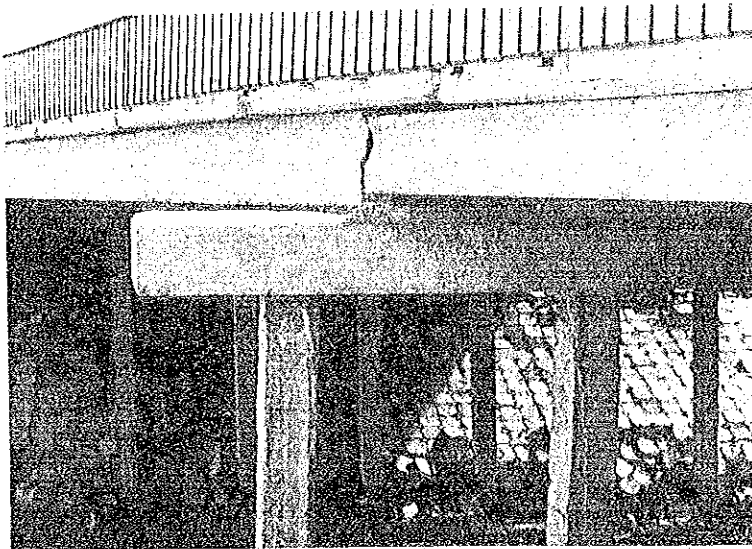
(a) 橋脚上部の破損

横梁との固定点付近に、橋脚のコンクリートの剥落が生じている。

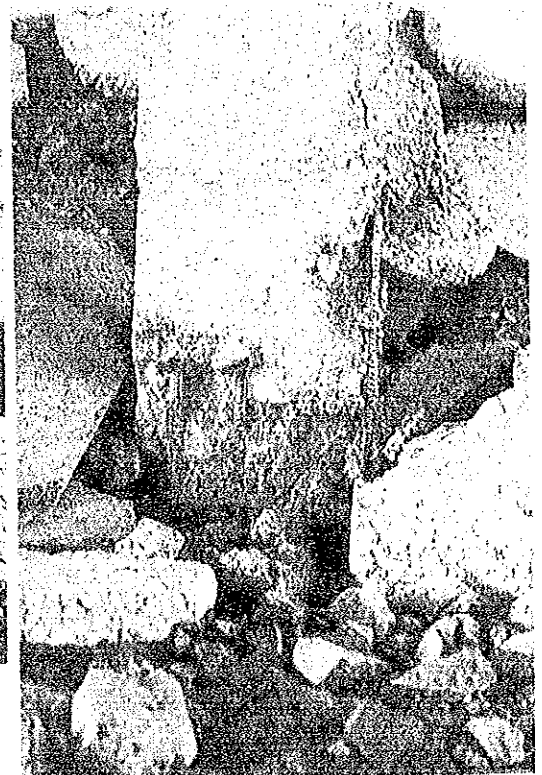
(b) 橋脚基部の破損

かぶりコンクリートが剥落し、主鉄筋も少し座屈している。コンクリートの強度も低く、仕上げも十分とは言えない。

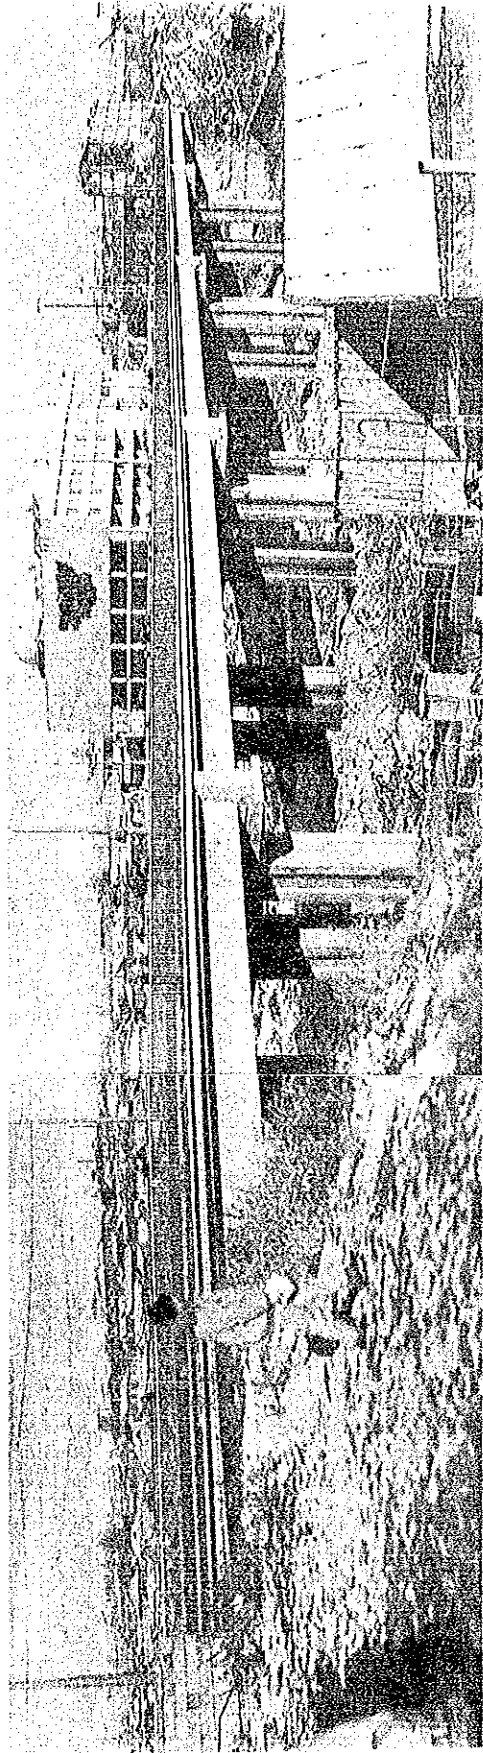
(a) 全 景

5 径間単純橋で、給が橋軸直角方向に 7 cm 程度移動した他は、被害を受けていない。

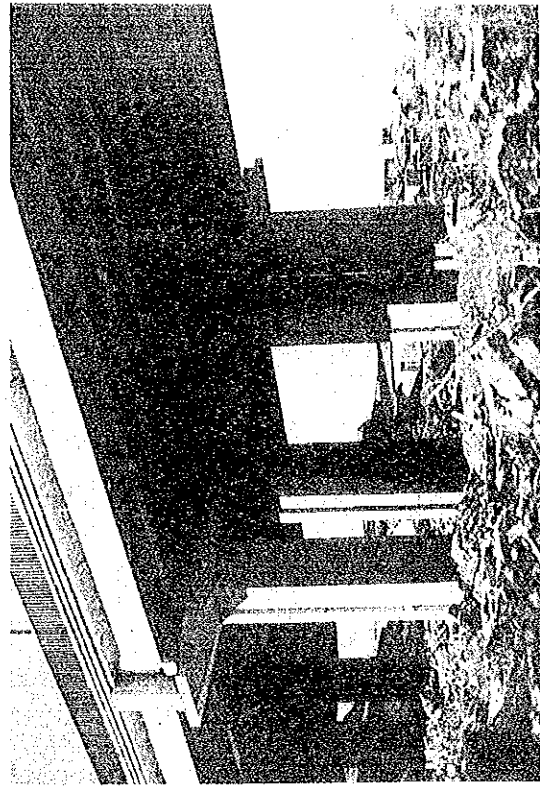
(b) 橋脚及び支承まわり

橋脚の断面打法から判断すると、設計水
平浸度は 0.2 程度はあると考えられる。
橋脚及び支承を受けていない。

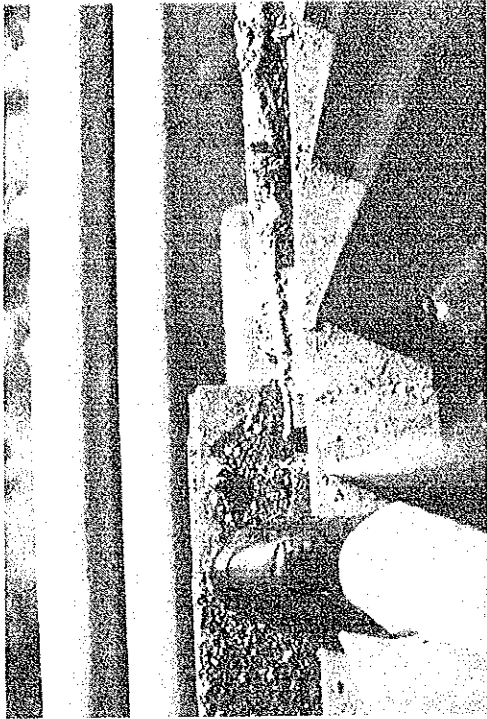
(a) 主桁の橋軸直角方向への移動（約7 cm）

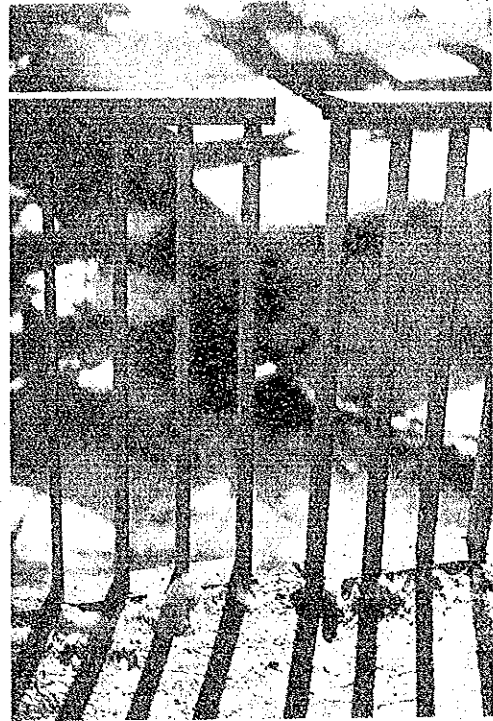
(b) 高欄の引き移り
桁端では特に継手は設けていないようで、舗装は連続して打たれている。高欄が約10cm引き抜けており、桁の残留移動があるためと考えられる。

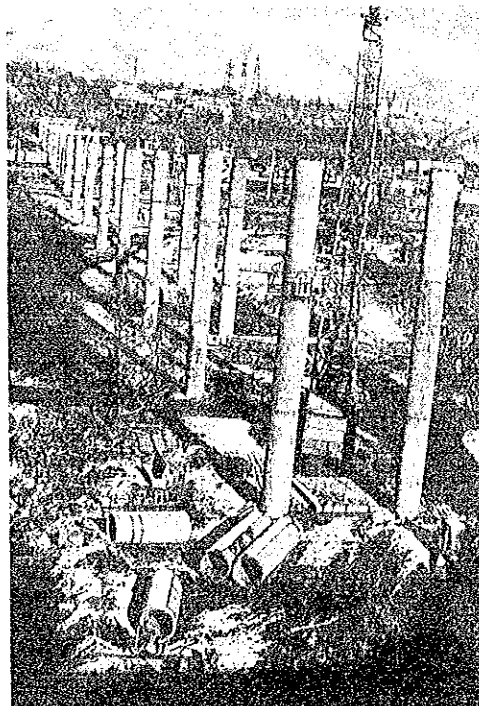
写真6.2.5 建設中の道路橋（スピクク市）

14径間で、橋長は約40～50 m、橋脚高さは約40 mとなり大規模な橋である。左下にプレキャストの橋脚部材（中空）が見えるが、これを接合して橋脚を組み合げる。2本の橋脚の上に横梁を置き（写真の一番奥の橋脚には、もう横梁が一部置かれている）、さらにこの上に桁を載せることになる。プレキャスト橋脚の接合が重要である。なお、地震により被害を受けていない模様

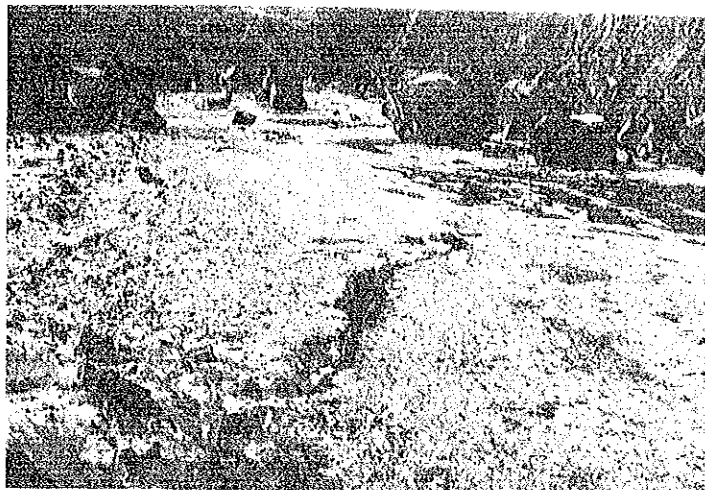
写真 6.2.6 建設中の道路盛上の亀裂と落石
(スピタク)

施工中で、法面保護はまだ行なわれていないが、路面より50m以上、上方から落石が生じていた。また、路面のクラックは盛土のスベリによるものである。写真左側は盛土法面となっている。

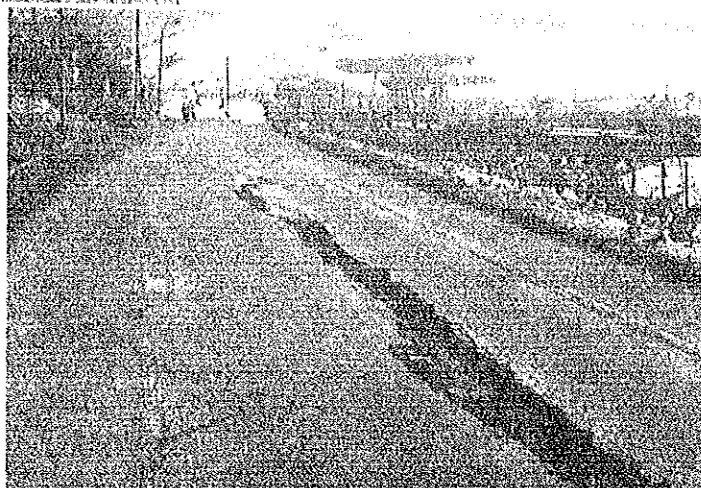
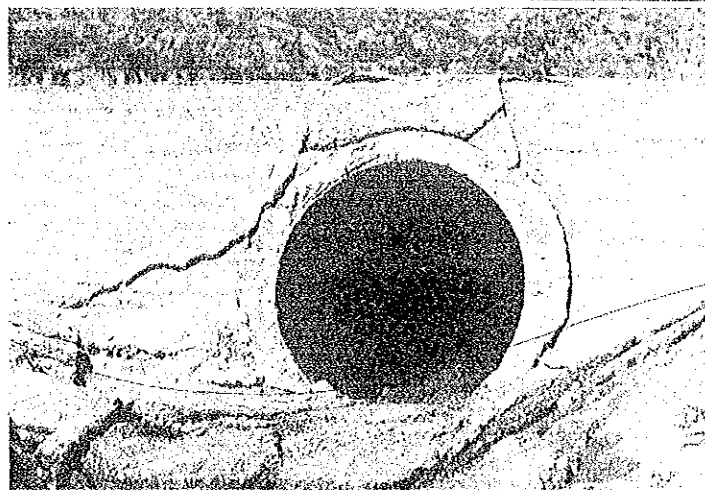
写真 6.2.7 路面の亀裂 (スピタク)
盛土のスベリによる路面クラック。今回調査した範囲では、あまりこのようなクラックを見ることはなかった。

写真 6.2.8 道路下のカルバートの被害
(スピタク)
写真 6.2.6 に示した工事中の道路盛土下に埋設されていたカルバートである。盛土のスベリがなじんでおり、これに伴いカルバート本体と胸壁間のはなれが見られる。

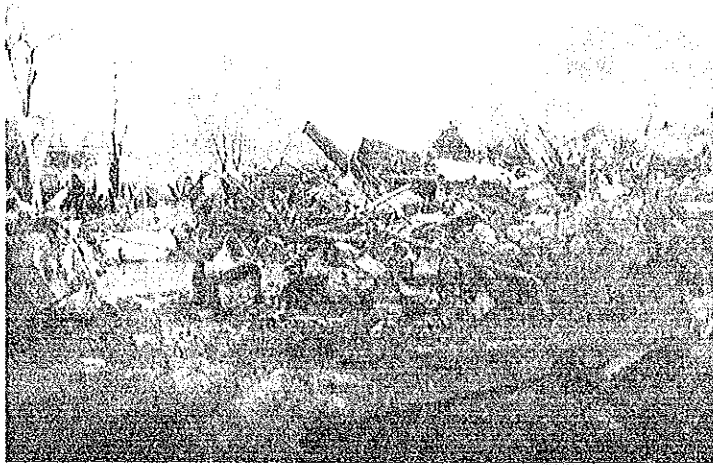
(a) 路上に崩れた建物
市内の各所で倒壊したビルにより道路の遮断が生じた。道路の復旧には、沿道施設の被害も考慮しておかなければならない。

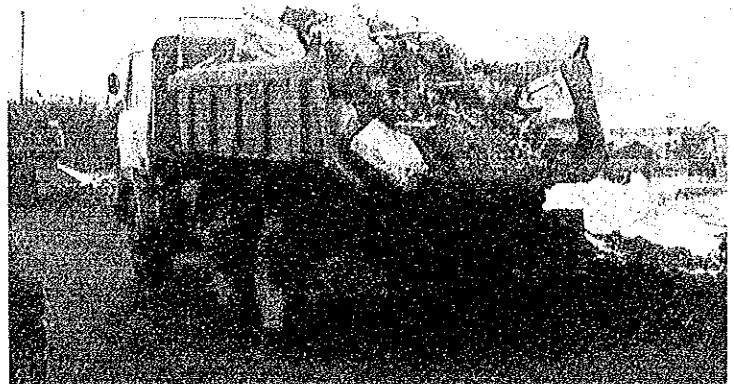
写真 6.2.11 瓦礫の搬出（スピタク）
これはまだよい方であるが、鉄筋がいっぱい突き出した瓦礫の移動、運搬は大変困難である。被災地はいずれも“瓦礫の海”であり、瓦礫の搬出、処理が重要な問題となろう。

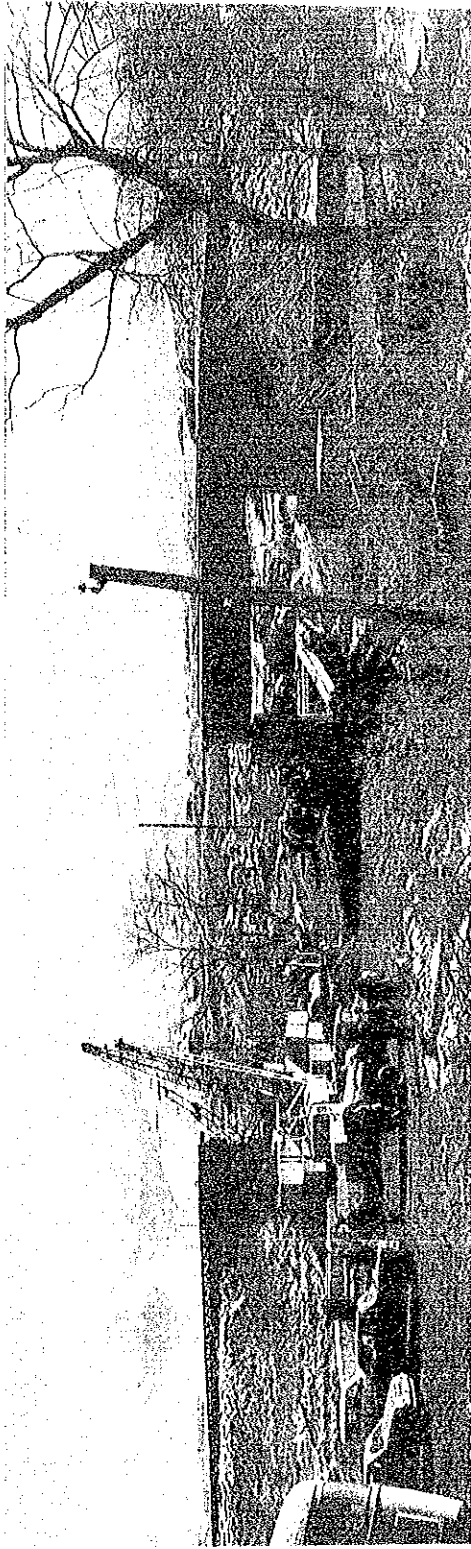
写真 6. 2.12 鉄道橋の落橋

2径間単純橋のうち、左側の一連が落橋した。右側の桁には異常はない。落橋したのではなく、損傷が著しいので取り替えているとの情報もあり、被害原因ははっきりしない。中央の橋脚にもコンクリートの剥離は生じていない。

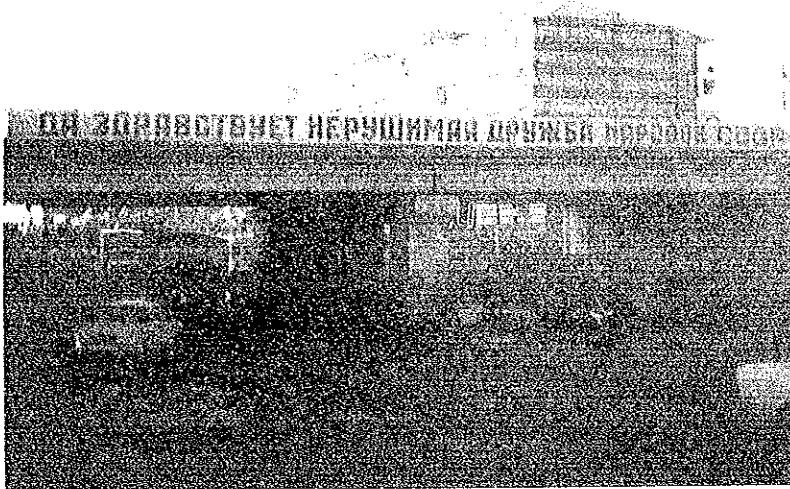
写真6.2.14 鉄道橋（レニナカン）

無被害である。橋脚はラーメン構造であるが、断面が大きく、明らかに写真6.2.1に示した道路橋とは異なる。設計水平震度は0.3程度あるのではないかと考えられる。

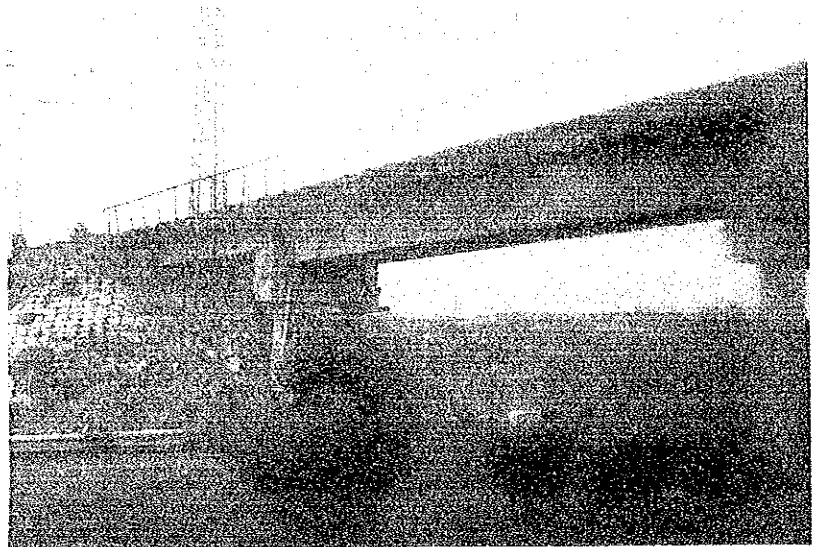
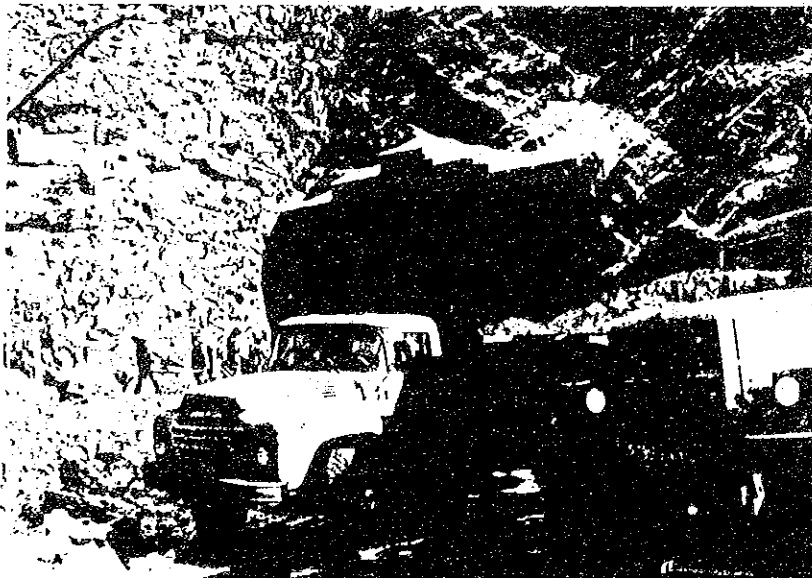
写真6.2.16 鉄道トンネル坑口のクラック（スピタク近郊）

復旧作業が進められており、坑内にも被害が生じたのではないかと考えられる。ただし、すでに列車の走行は許されている。

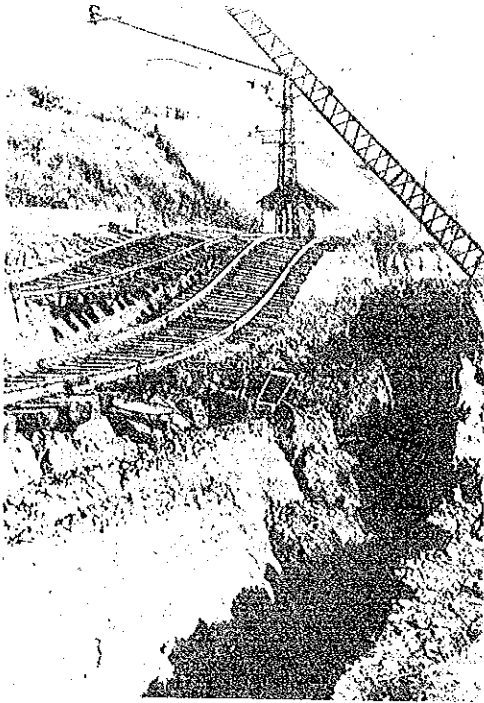
左側の丘陵は河川段丘と思われる。
低地にある盛土部分がスベリを生じ、路
体が崩壊している。

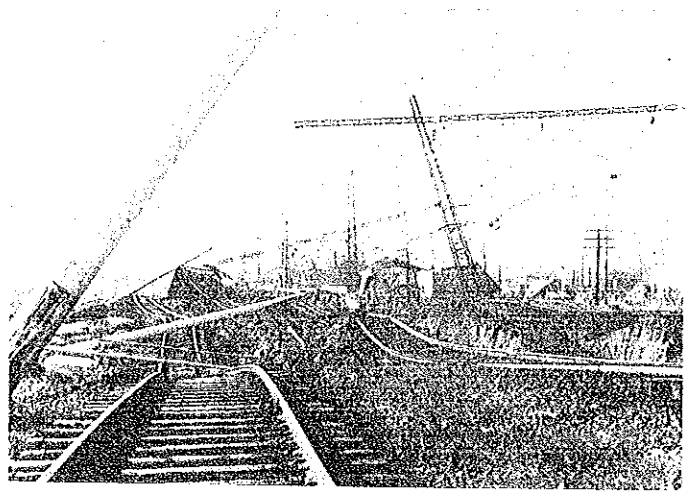
写真6.2.17 鉄道の被害（ソ連側が地震直後に撮影したもの）

路体が大きく崩れ、線路があめのように蛇行している。
貨物らしい列車も大きく傾斜している。架線用ポール、標識
も完全に倒れ、地震直後の被害のすさまじさを伝えている。

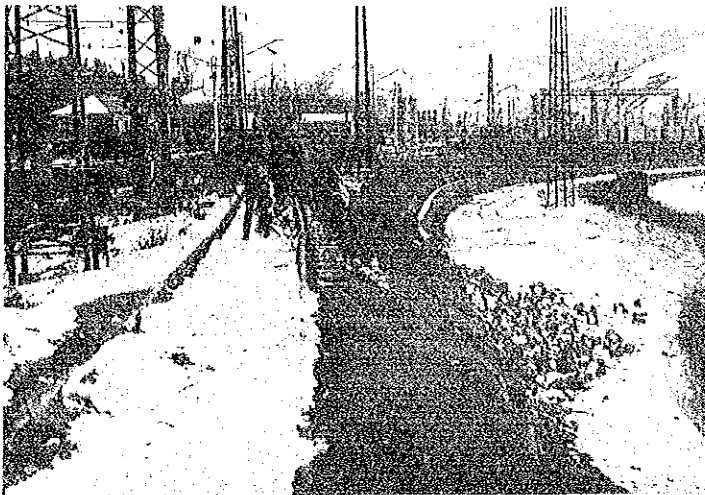
写真6.2.18 盛土の損傷（スピタク駅）

写真17のような大きな損傷を直接目にする
ことはできなかった。ここでは土留擁壁も
被害は無く、路肩のくずれが生じた程度で
ある。

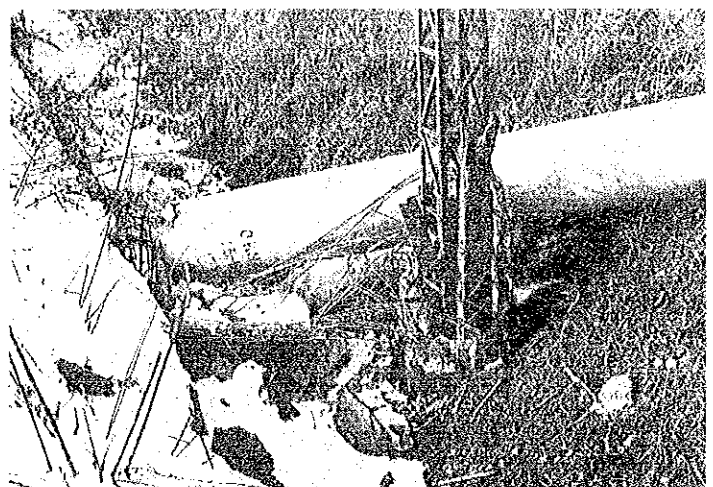
写真6.2.19 コンクリート製電柱の被害と応急復旧
状況（スピタク）

架線ポールが崩壊するには、相当の地
震力がなければならぬ。

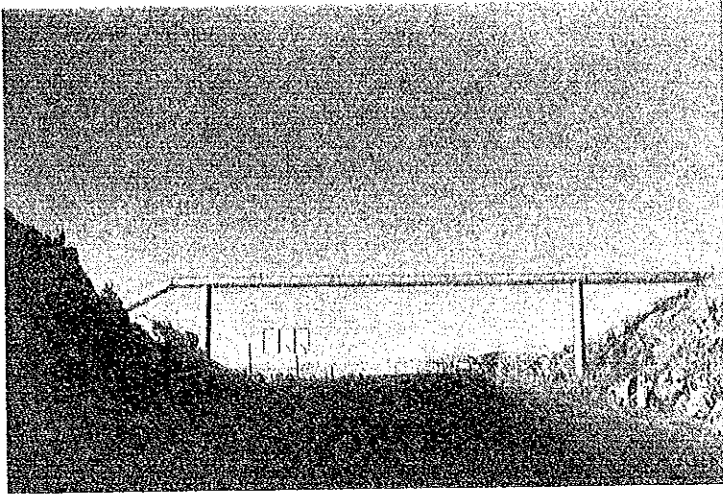
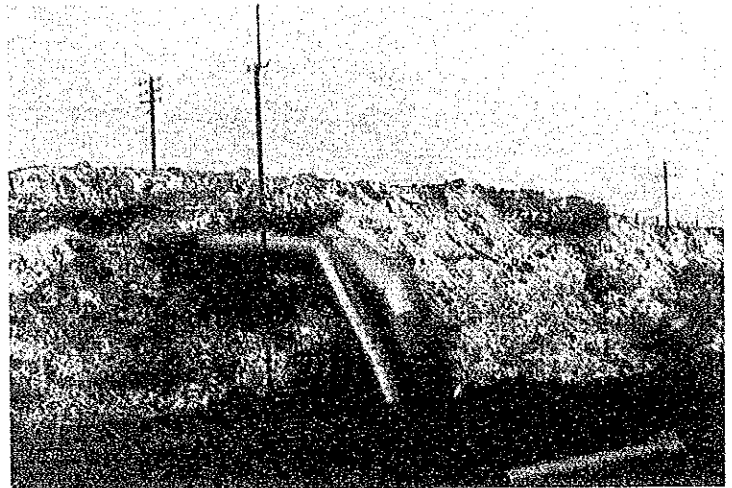
写真 6.3.1 道路を横切るパイプライン
(鋼管、灌漑用?、無被害)

写真6.3.1 は、レニナカンの近郊（被災地域にはいる手前）で見られた道路を横断する鋼製パイプライン（無被害）である。同様のパイプラインが各地で多数見られた。内容物は不明であるが、灌漑用もしくは水道用ではないかと考えられる。道路横断部以外では、地表にそのまま配管されたり、地下浅い位置に直接埋設されている。

雨量が比較的少ない高地のせいか、各地でこのようなパイプラインが見られた。被害の詳細は不明である。

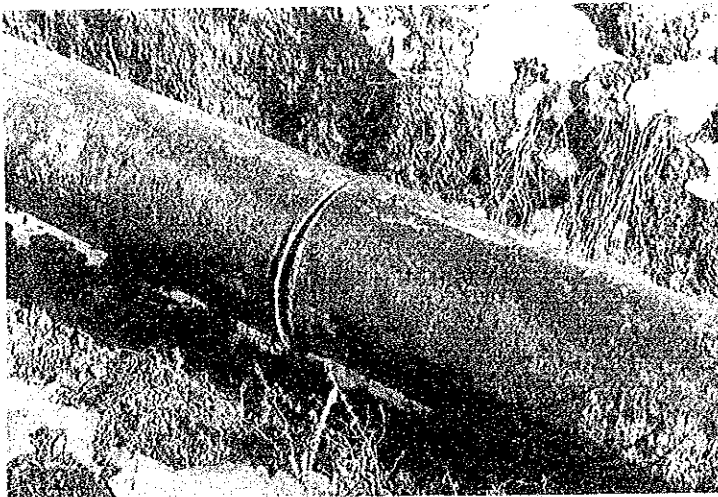
(a) 溶接部の破損 (φ 25 cm程度)

写真6.3.2 は、スピタク市郊外で建設中のバイパスで見られた鋼管の溶接部の破損及び継手部の曲がりである。

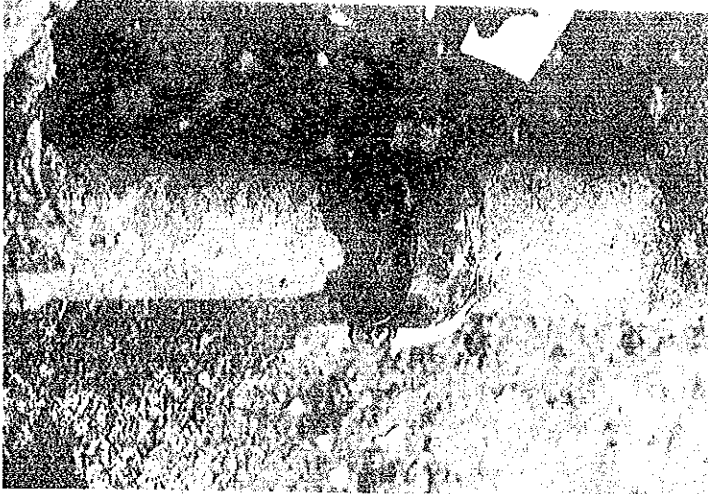
(a) 継手部の応急復旧

写真6.3.3 は、レニナカン市内で見られた上水管の被害状況で継手部からの漏水防止用の応急対策と取り替えられた後の遮断弁である。

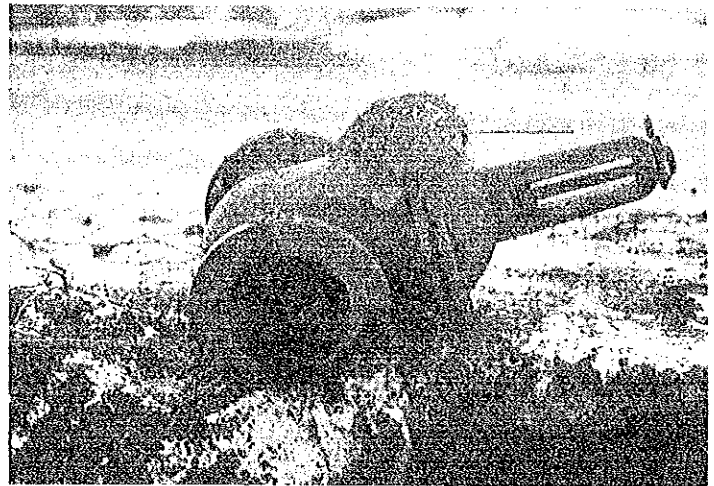
(b) 遮断弁

写真 6.3.3 水道管の被害
 まだ、本格的な復旧に着手していない
 ためか、復旧作業現場はあまり見るこ
 とができなかった。

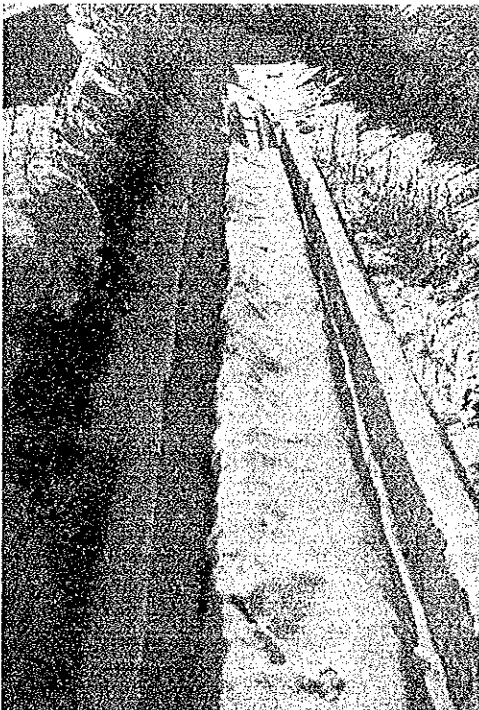
写真6.3.4 は、レニナカン市内に施工中のビルの近くで建設されていたカルバートとその中に建設されている鋼管である。鋼管の用途は不明であるが、カルバート中に敷設し、鉄筋コンクリート製のカバーをかぶせた後、埋戻しすると考えられる。

写真 6.3.4 建物建設現場で見られたカハバート内への鋼管
 (水道?) の敷設状況(レニナカン)
 この上にRCのカバーを置き、埋戻すようである。

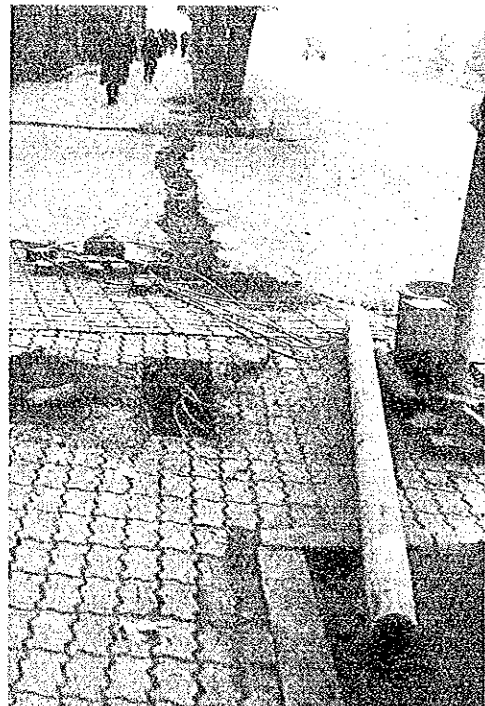
写真 6.3.5 舗道下の電力ケーブル(?)
 の復旧(レニナカン)

写真6.3.5 は、レニナカン市内で復旧中の地下ケーブルである。交通信号の制御用ケーブルらしい。鋼管中にケーブルを通して舗道下浅く埋設されている。

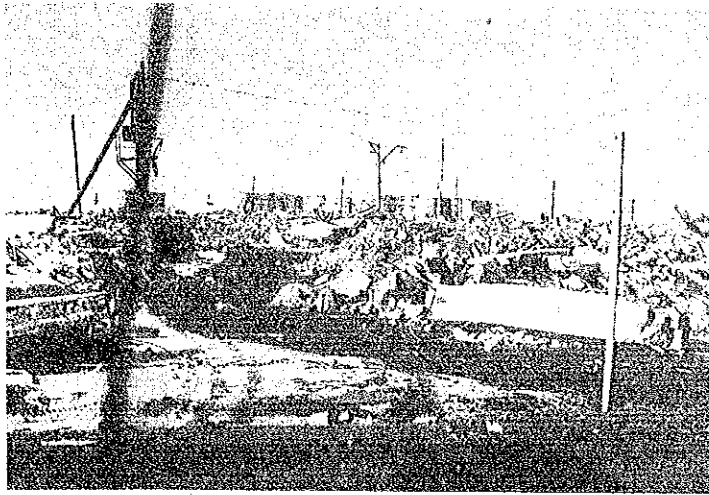
写真6.3.6 は、レニナカン市内のコンビナートのタンク群を示したものである。損傷の有無は不明である。

写真6.3.6 コンビナートのタンク群（レニナカジ）
望見しただけであるが、火災等大きな被害は
生じていない。

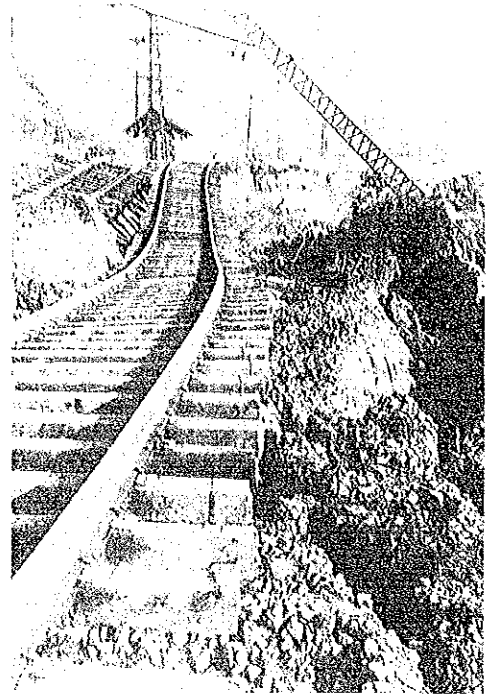
写真6.4.1 鉄道盛土の崩壊

スピタク市の河川敷上にあった鉄道盛土が大崩壊を起こし、線路が大きくわん曲した（写真 6.4.1）。盛土の中央から大きくすべって変形していることから、地盤の支持力が失われたことに起因すると考えられるので、液状化によるものと思われる。スピタク市の西側で、パムバック川沿いの石積みが崩壊していた（写真 6.4.2）。又、市の西方の北側の断崖の頂部から岩石の大塊が崖下の道路上に落下していた（写真 6.4.3）。その他、市の北側を東西に走る道路には多くの亀裂が発生し、方々で部分的な崩壊と沈下が見られた。
