コロンビア共和国
小規模発電設備修復計画
フィージビリティ調査

JULIO BRAVO 水力発電所

平成 2 年 3 月

国際協力事業団

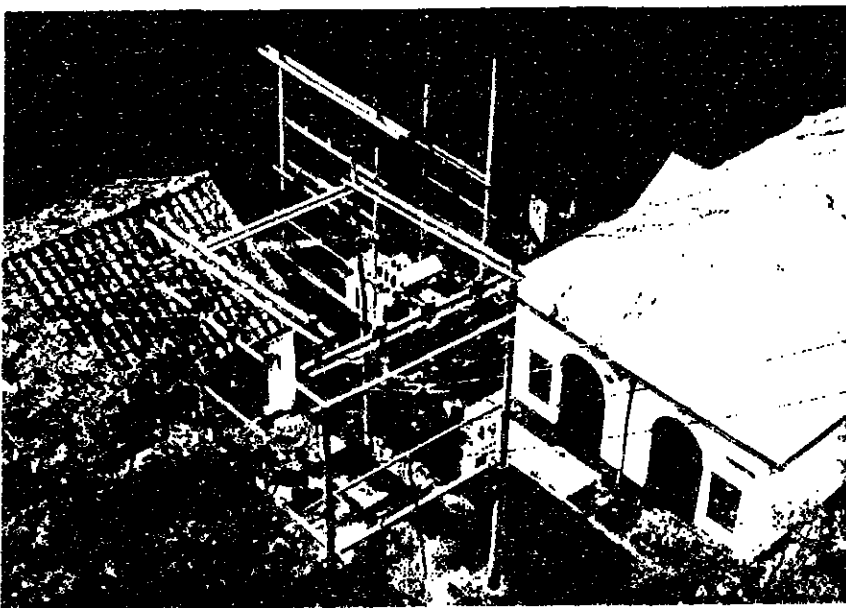
変電所および発電所建物

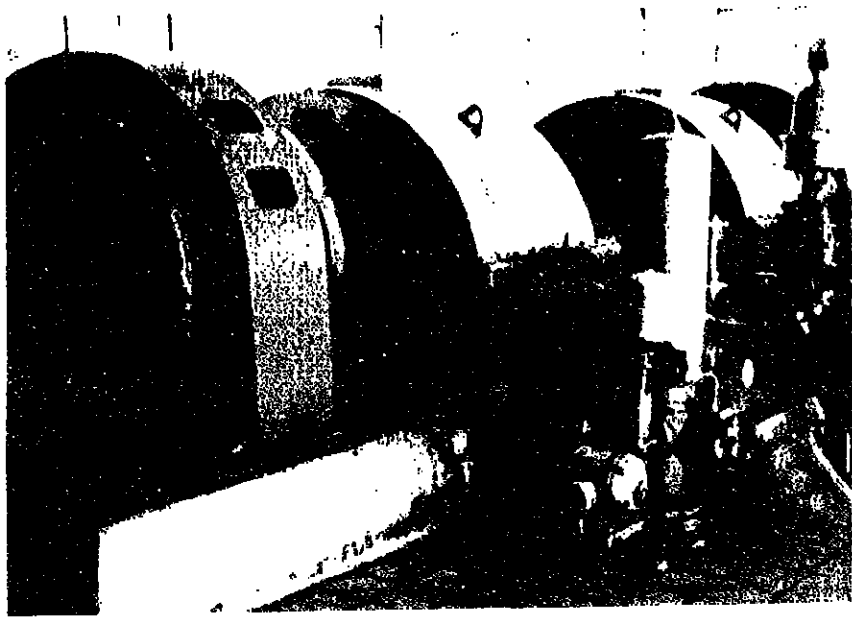
ペルトン水車および発電機

2番目の水圧管路も磨耗による穿孔のため使用不能となり、1984年以降現在まで発電を停止している。既存の#1, #4及び#5ユニットの発電機器も供用開始後42年から48年を経過しているため、損傷も著しく、点検、保守も実施されないまま放置されている状態である。屋外変圧器も撤去されて他の発電所に転用されている。
