2. 2. 5 建物の構造的な特徴と耐震性について

2. 3 個別の遺構の現状について

2. 3. 1 遺構の崩壊状況について

2. 4 調査活動の総括と勧告および提言

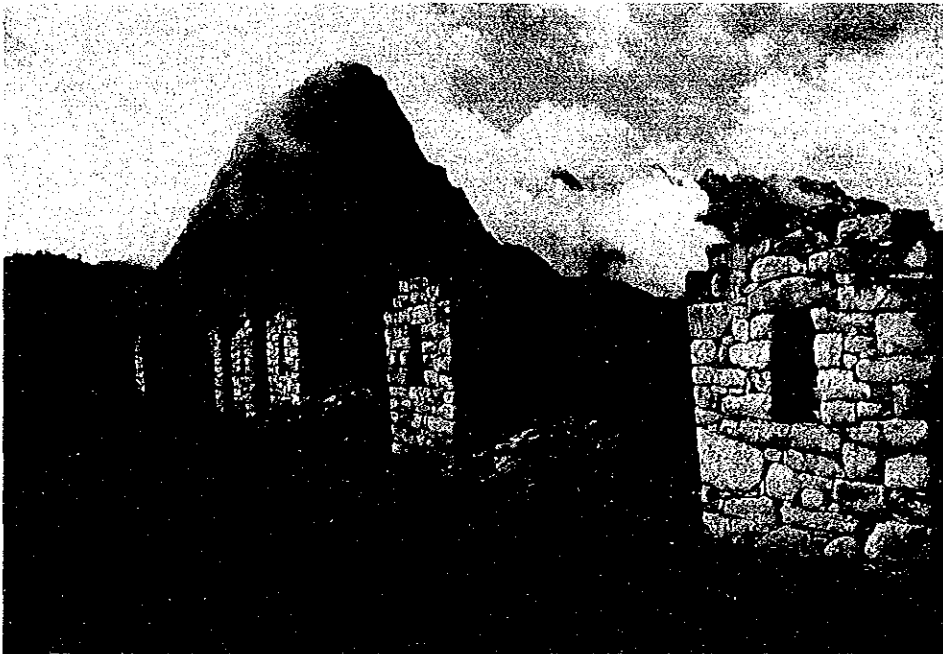
- (4) 復元あるいは修復途上の建物では、壁頂が連結されていないものもあり、これらは一種の小単位の構造物の集合となっている。特に工場地区では、重心が高くかつ壁長の短い壁が個々に建っており、地震に対して不安定な状況にある。
- (5) 遺跡全体における壁体の配置は、山稜の傾斜にほぼ直角に配してある。さらに、起伏のある微地形に沿ってその配置は微妙に変化しているが、傾斜に対してほぼ直角という原則は変わらない。
- (6) 住居および工場の壁体の厚さは、建物規模の大小にかかわらず850~900mmとほぼ一定であり、壁体はおおよそ95/100の勾配で部屋の内側に傾斜している。また、壁体の高さは、1階建の場合2500~2800mmであり、腰壁あるいは窓台までの高さは1100~1400mmである。床面には表土が堆積しているため、現時点での正確な高さ方向の数値の把握は難しい。
- (7) 建物または部屋の平均的な面積は、住居では概ね50m²以下であり、工場あるいは工房の面積は100m²以下である。また、例外的に200m²を超えるものもみられる。

壁長の小さい壁の崩壊

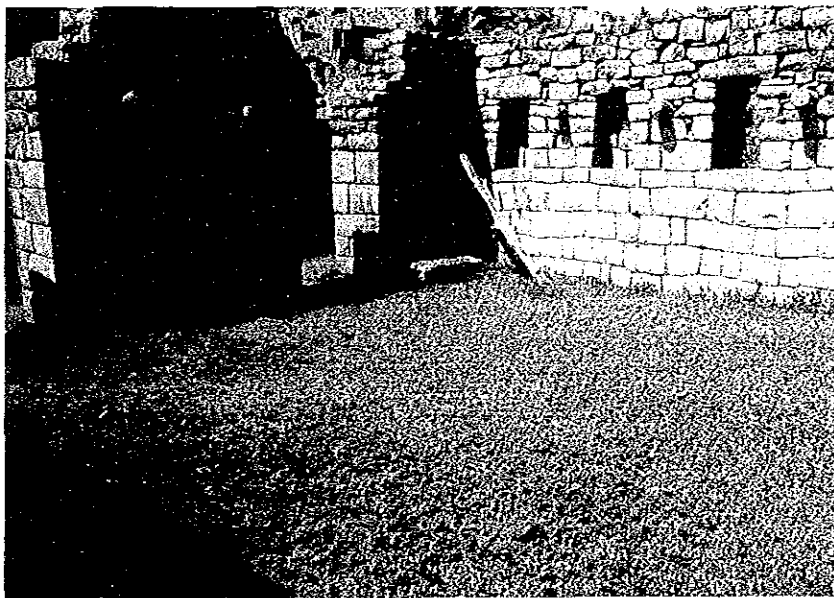
工場地区では、次頁の写真に示す様に、地表面水の排水状態が悪く建物の壁の基礎部は常に湿潤状態にあるため、石材の風化・変質を助長している傾向にある。また、地表面には雑草が繁茂する傾向にあるところを見ると、排水路及び地表面の勾配に問題がある。

工場地区内部状況

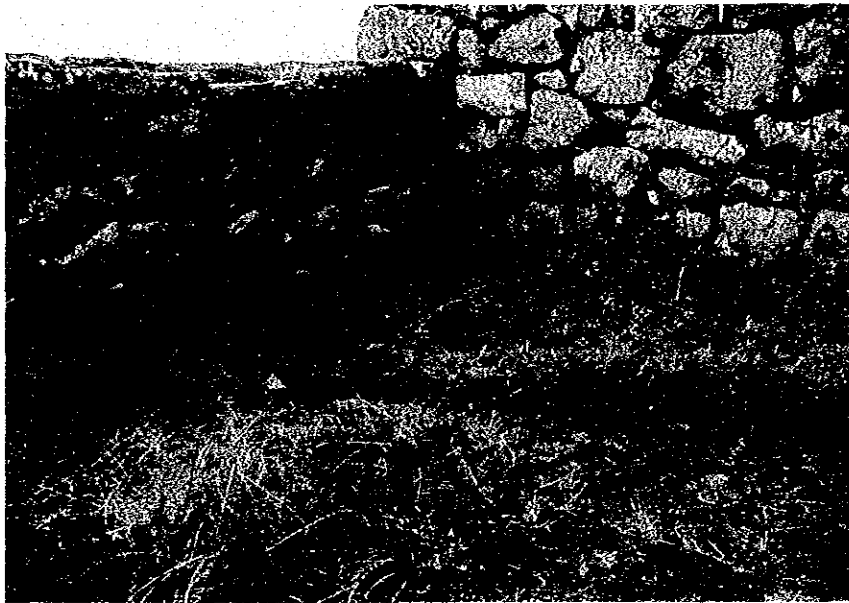
たとえば、「太陽の神殿」の上部のところでは、本来建造物の部屋で屋根のあった部分に降った雨水が、床部分の勾配により入口部分を通して山側の通路に流れる場合と、逆に谷側の石積の壁のほぼ中央の下部に空けられた穴を通じて下の壁に流れる場合があるなど、有効で統一的な排水対策が講じられていない。（写真参照）

建物内で雨水が中央に集まり、谷側の壁を貫通して雨水が流出する

概して遺跡内の表土は砂質土によって構成されているので、雨水によって浸蝕されやすい状態にあり、通路等急勾配部の土砂は流失しやすい状態にある。また、このような砂質土は雨水が浸透しやすい状態にあるので、地下に浸透した雨水は太陽の神殿の地下室擁壁面に浸出し問題が発生している。これらの雨水が遺跡の石材または遺跡構造物基礎部分に滞ることは風化を助長することにつながるので、総合的に万全の雨水の排水計画を立てる必要がある。

そのためにも、詳細な等高線入りの地形図を作成し、雨水や地下水の流化方向を正確に推測することが先決である。

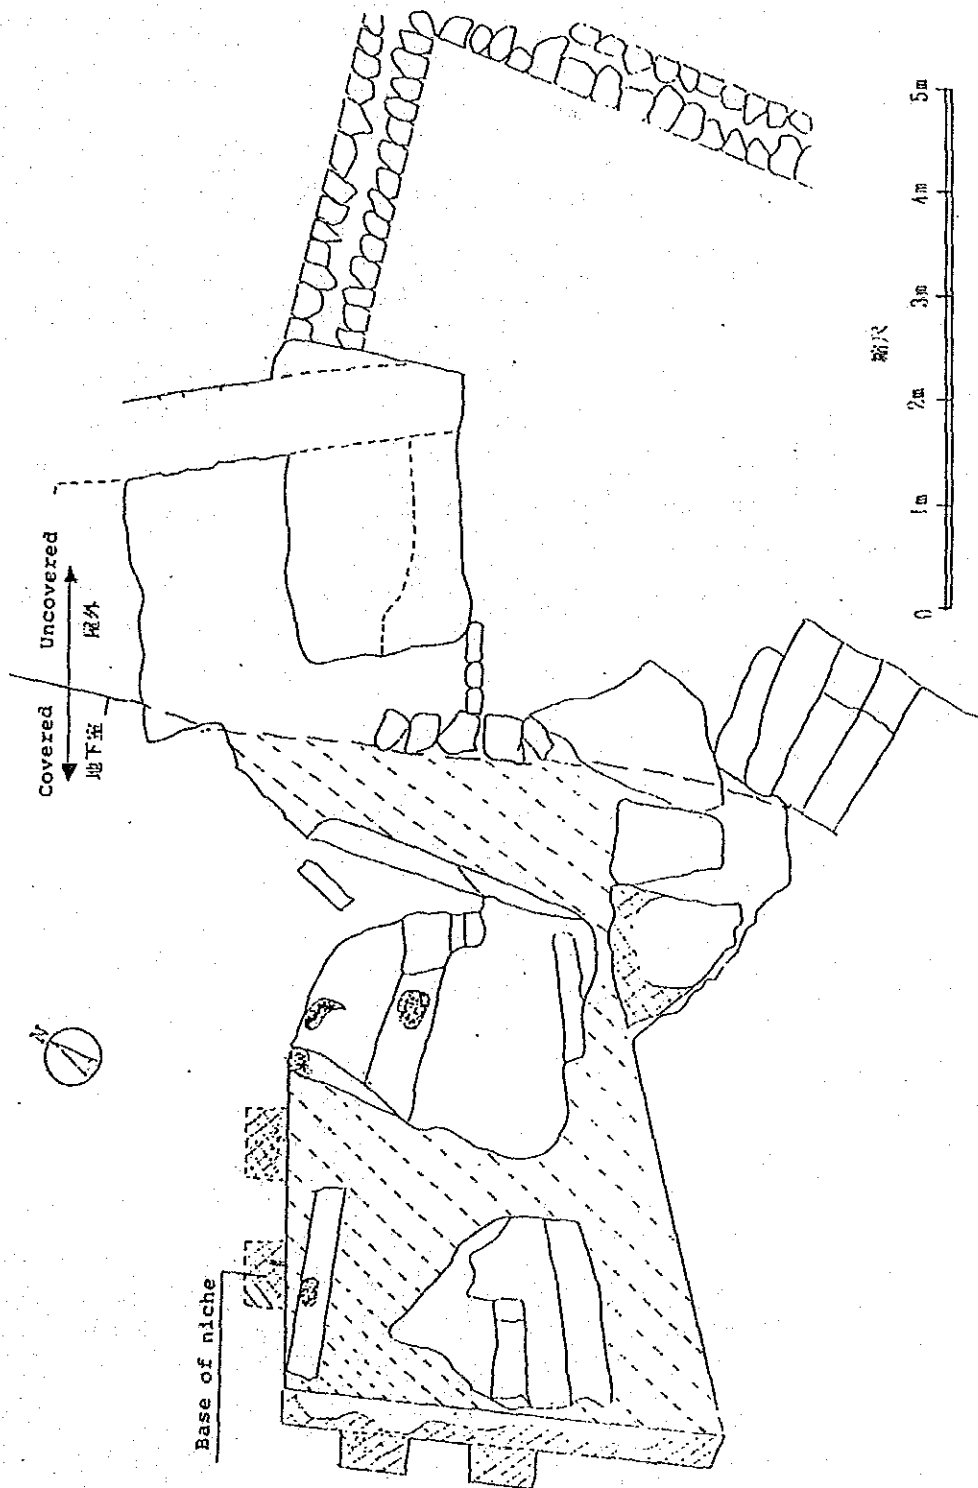
図2.3.2.4 太閤の神殿地下室部分平面図

この地域の現在の石積み状態は、一部がわずかにズレている可能性はあるが、崩壊の危険にさらされている部分は殆ど見当たらない。しかし、太陽の神殿の地下室の擁壁部分には地下水の浸出が著しく、苔が繁茂し常に石が湿潤状態に置かれているので、将来この部分の石は劣化の恐れが考えられる。この地下水の浸出状況は図-2.3.2-4～図-2.3.2-5および写真に示す通りである。

この地下水は、地形から判断して現在の地形に沿って地下数10cm～数mの深さの所に花崗岩の岩盤が存在していて、地下水がこの岩盤の上面を流下しているものと推定され、しかも太陽の神殿の地下室は地形的にみて最も地下水の集まりやすい位置に作られている。

Wet soil (湿土)

Water falling over stone (防止水滴落)

Wet stone (石面湿潤)

この対策として、土木工学的に種々考えられるが、その施工の前にまず考古学的調査を早急に行う必要がある。
