# フィリピン地震（1990年7月16日）

## 国際緊急援助隊専門家チーム報告書

平成2年8月

国際協力事業団

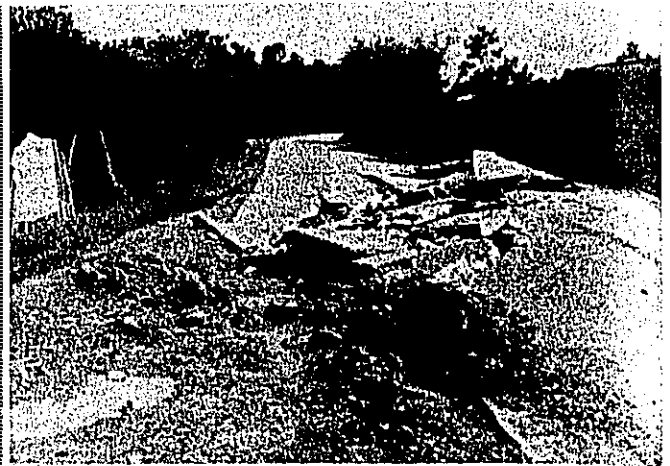
写真 7.2.22 低盛土区間における舗装版のせり上がり。(164km 地点)

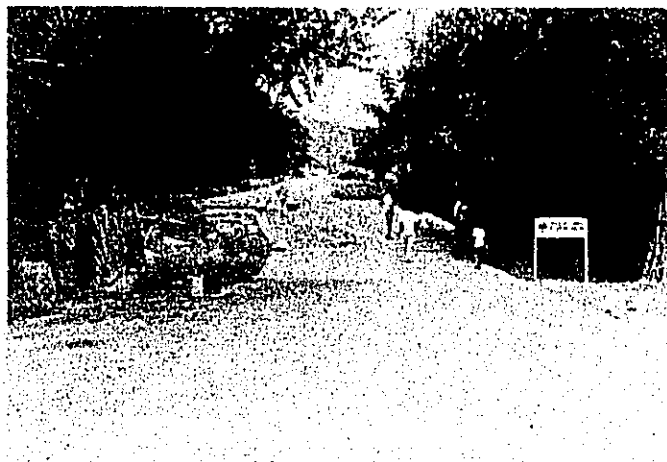
写真 7.2.23 道路を横切る断層によって破壊された路面。(183km 地点)

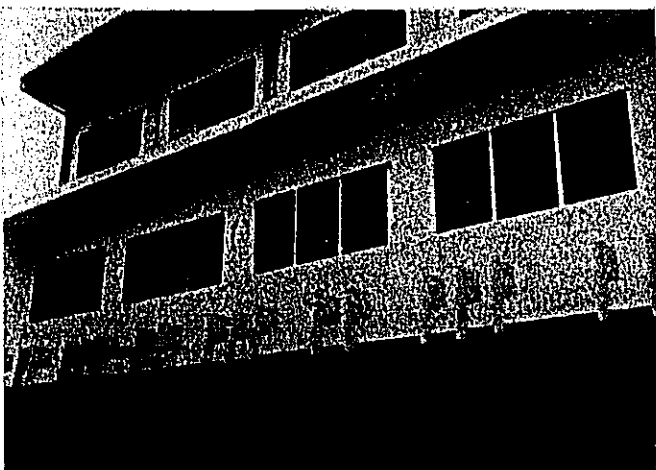
ターラック市内では、Vilmar Hotel(3階建て)の外壁のうち2階部分の壁に斜交する亀裂と3階の窓ガラスが破損しているのを観察した。(8月3日夕刻)。(写真7.3.4~5参照)。タ

写真-7.3.4 Tarlac 市内の Vilmar Hotel  
(壁に亀裂)

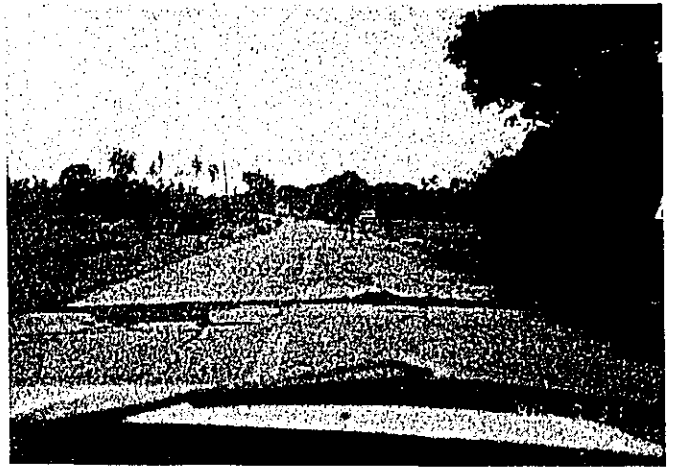
に向かう途中のコンクリート舗装面に横断危裂と段差ならびに路肩部の沈下を観察した。(写真7.3.37~39参照)。低湿地を走るこの区間は高さ1~2mの低盛土区間であり、地盤の液状化による変状と見受けられる。

写真-7.3.37 Calasiao ~ S. Barbara 間の  
道路陥没

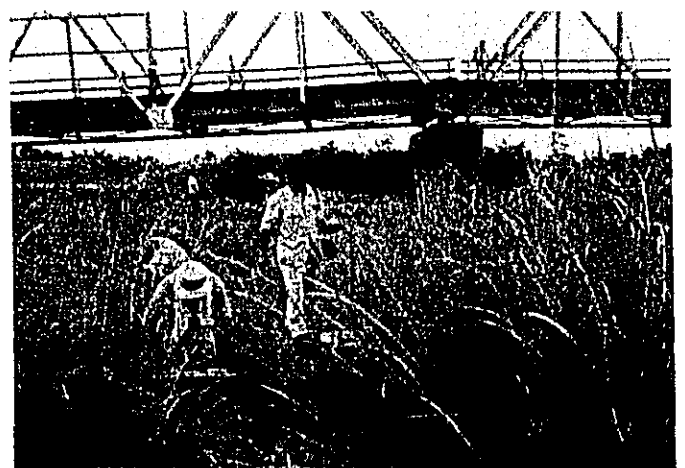
写真-7.3.41 Carmon 橋左岸橋台、近景、  
側径間がせり出している。

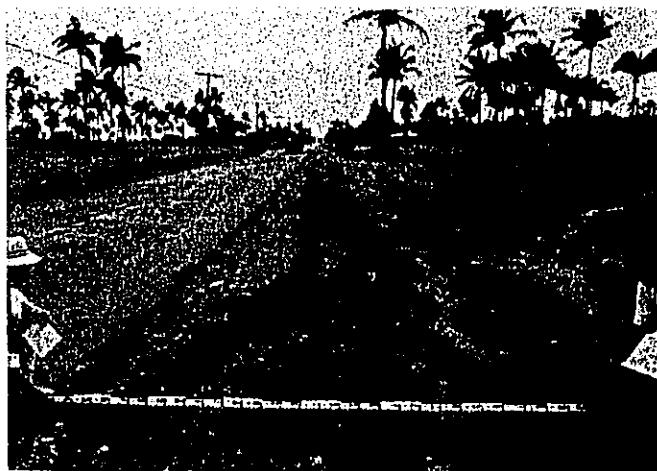
写真-7.3.45 313号線の盛土の亀裂 (DPWH 提供)

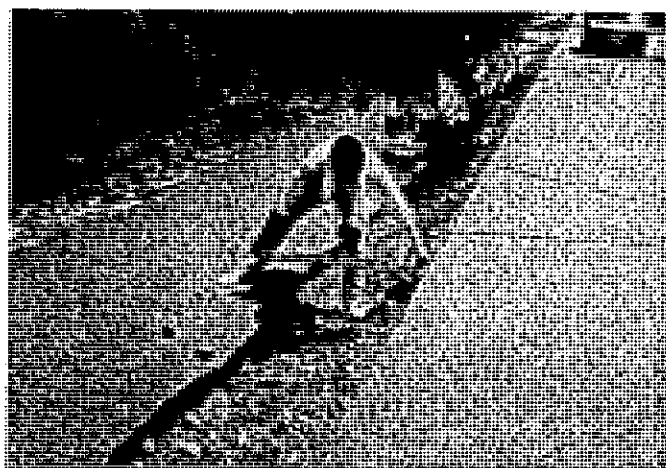
を併走する区間の一部で路肩部および路側の亀裂を観察した。(写真7.3.46)。路面には特に変状はない。

写真-7.3.46 313号線、Lingayen ゴルフ場横の亀裂

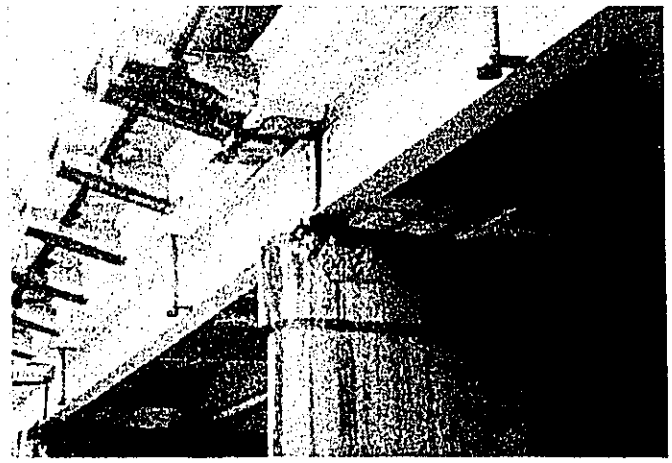
(5-a) 橋台の杭が曲げ破壊

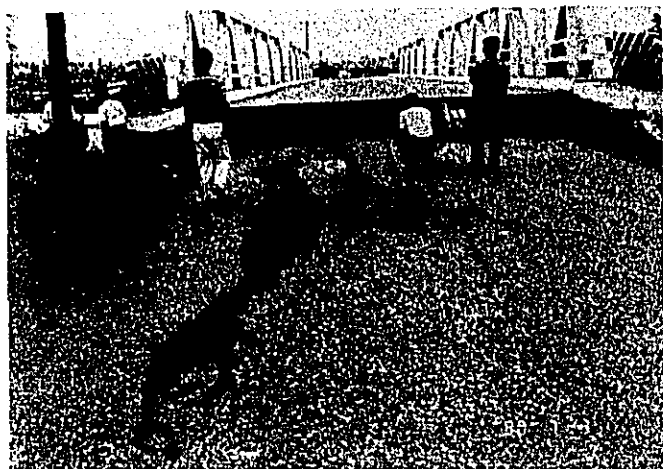
(6-a) アプローチ部が沈下

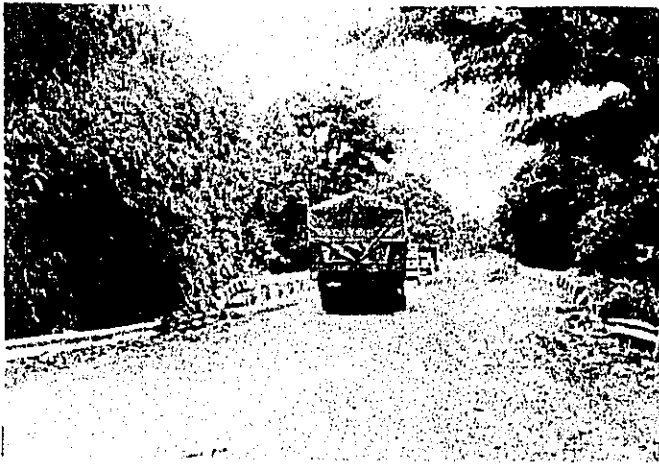
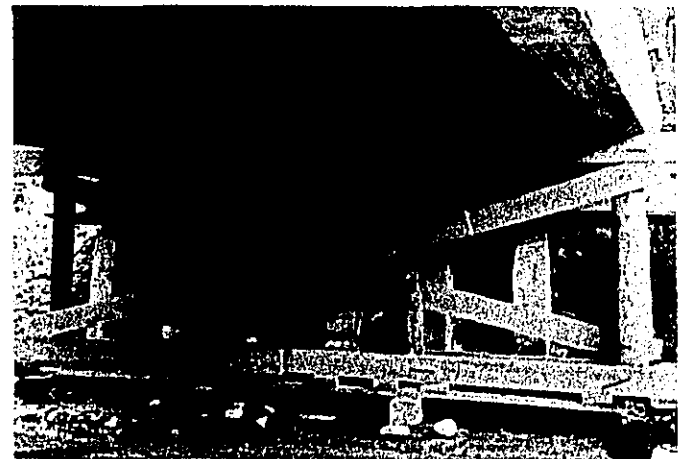
写真-7.4.10 クバング橋 (L-2)

マニラノース道路の比較的小きな橋梁(橋長30m)である。片側の橋台の杭体が破壊しており、既に仮支柱が施され通行に供されている。

(10-a) 橋脚が前傾、仮支柱設置 (後の橋は旧橋)

(10-b) 杭体が破壊

No	橋梁名	応急復旧	本格復旧	被災橋梁のスケッチ図	備考
P-5	エムバガデロ橋 (ハガシカ)	緊急に落橋防止対策と通行規制が必要	・損傷を受けた部分、とくに橋台の補修が必要		
L-2	クバング橋 (フエカ)	・応急処置として仮支柱(1基)が設置されている。	・破壊した橋台の再建設が必要 この場合バイルベント型の基礎は避ける。		
L-3	タボラ橋 (フエカ)	・応急処置として仮支柱(2基)が設置されている。	・破壊した橋脚の再建設が必要 この場合バイルベント型の基礎は避ける。		
L-4	アリンガイ橋 (フエカ)	・緊急に落橋防止対策と通行規制が必要	・損傷を受けた部分の補修を行うこと。		・耐向力のチェック、照査が必要

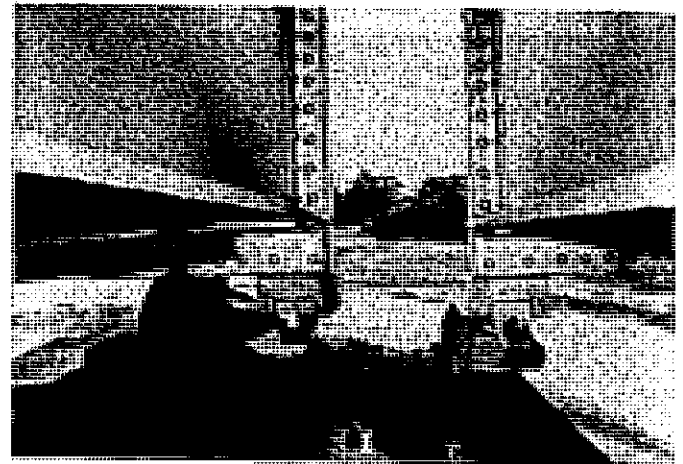
(17-b) 破壊した橋台躯体

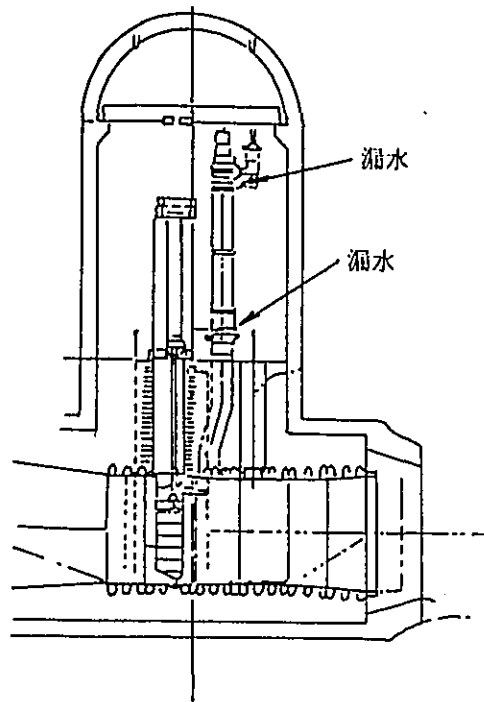
図 7. 5. 15 吸気管よりの漏水

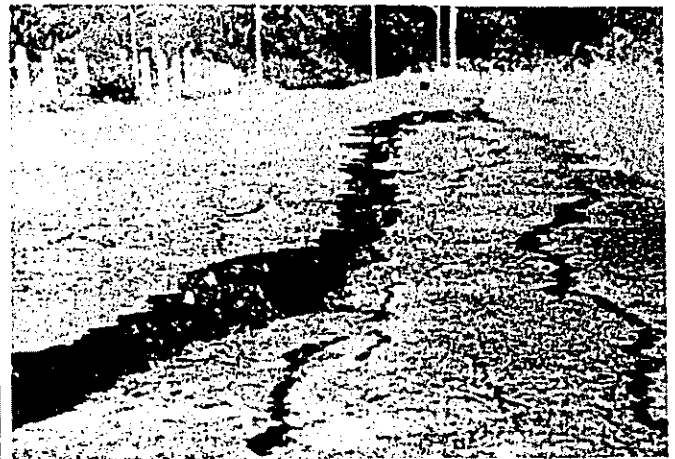
写真 7.5.27 ヒンガ'ダム'の全景

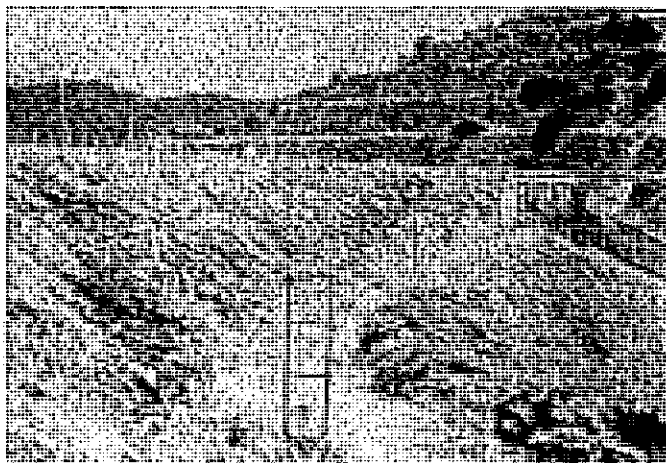
写真 7.5.29 ビンガダム天端方肩の亀裂

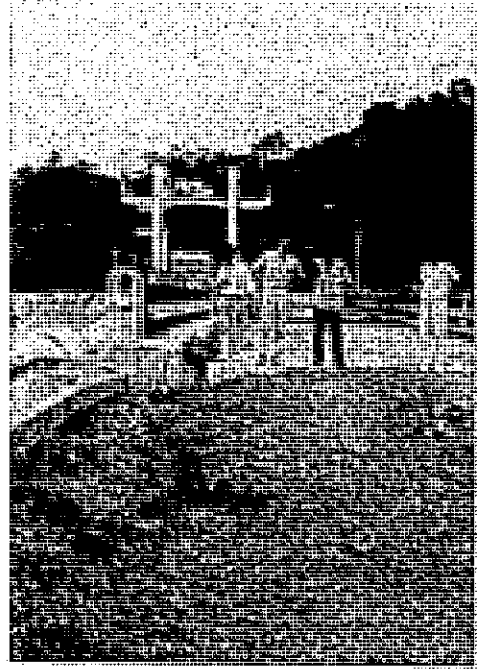
写真 7.5.42 マツウタム天端の亀裂

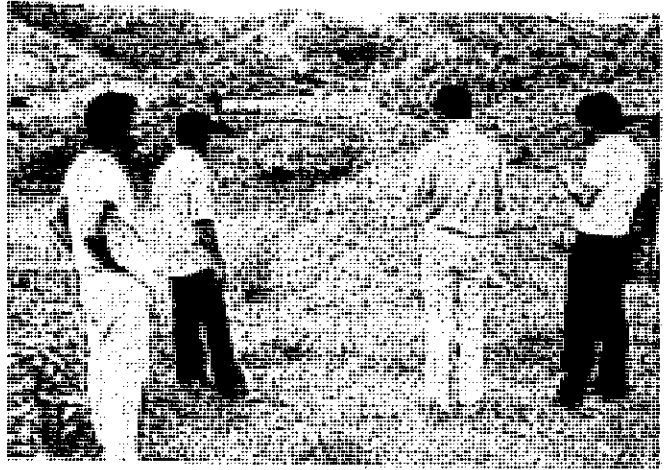
写真 7.5.46 マシワタム護岸の亀裂

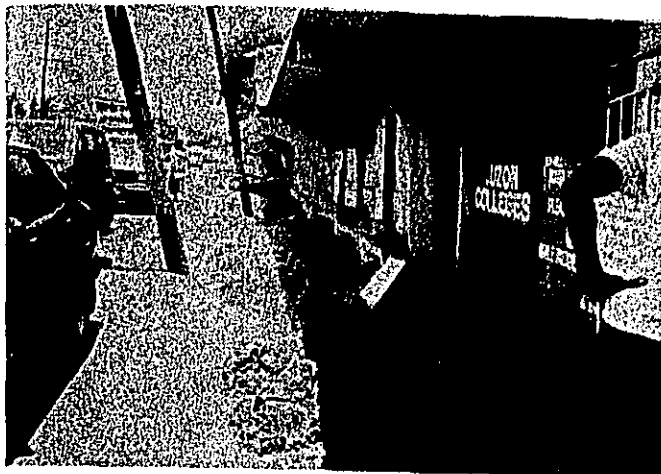
ガソリンスタンドのタンク

- ・地震直後にタンクは浮き上がり、スラブを破損させた。
- ・現在、すでにタンクは路上に撤去されている。

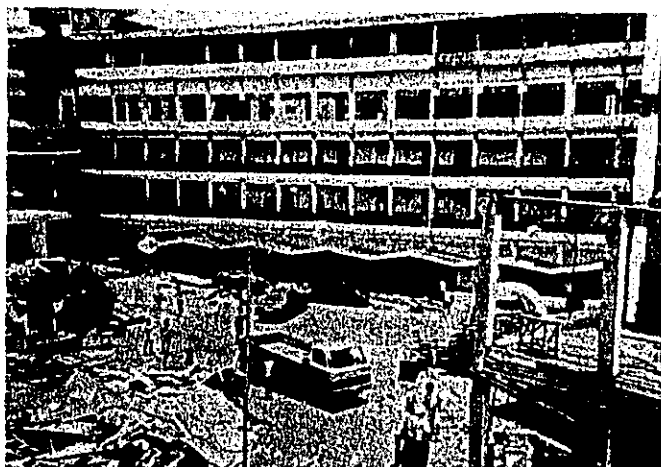
LUZON大学 - 2

- ・ RC 5F 建物の被害状況。
- ・ この建物は地表面から 60cm 以上の沈下が発生している。
- ・ 増築された 5F の妻側のブロック壁が破損し、すでに撤去が始まっている。

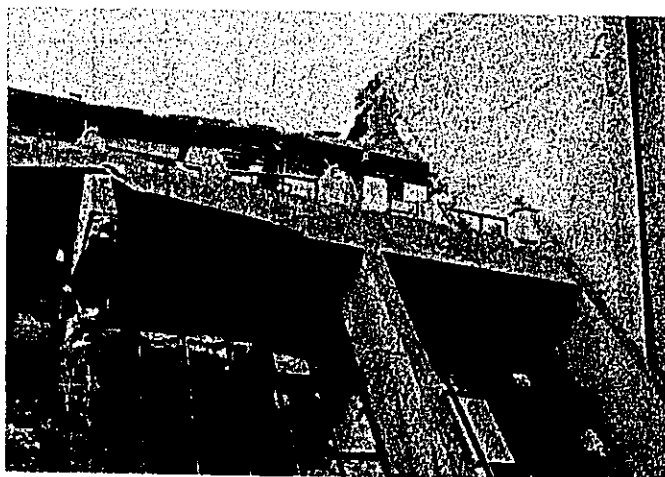
テラス部入口側の破壊状況  
右側建物とは構造的接合はみられない。  
斜め柱断面  $850 \times 55 \text{ cm}$   
主筋 8-D32  
フープ筋 D10-300@

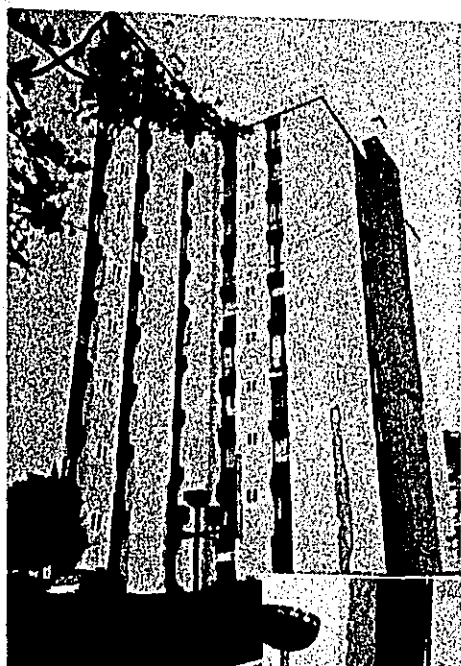
柱、壁部に大被害

4階部分まで外壁剥離

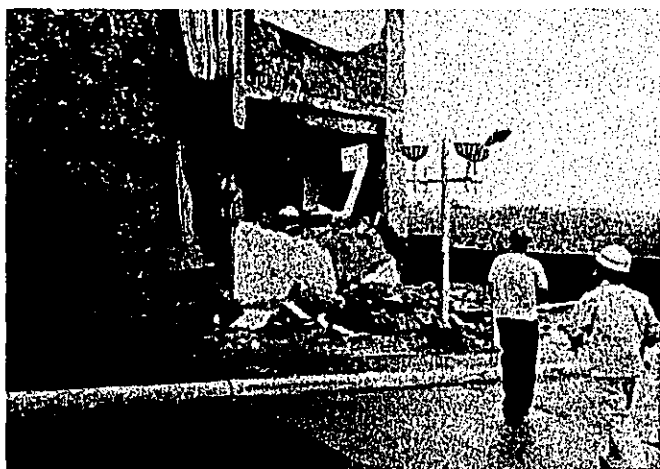
短柱部分大破

ブロック2次壁大破

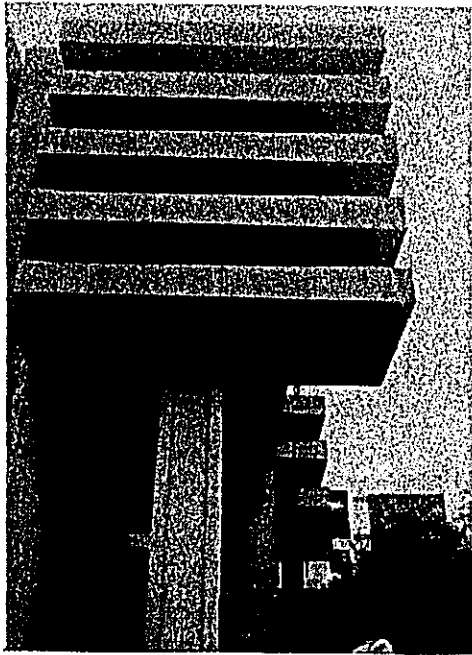
1階柱壁部分大破(主筋座屈、  
2次壁崩壊)

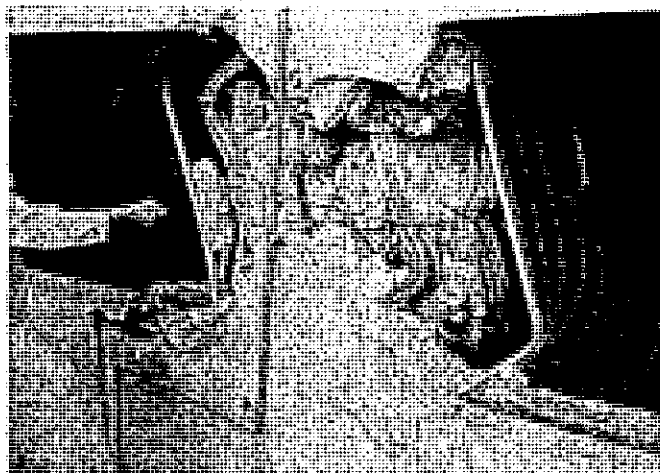
1階部分で30~50cm階高が低  
下している。

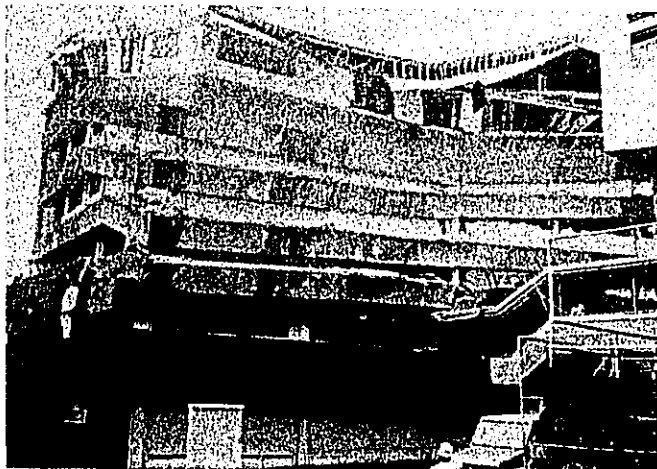
3～5階キャンティレバー

部柱破壊

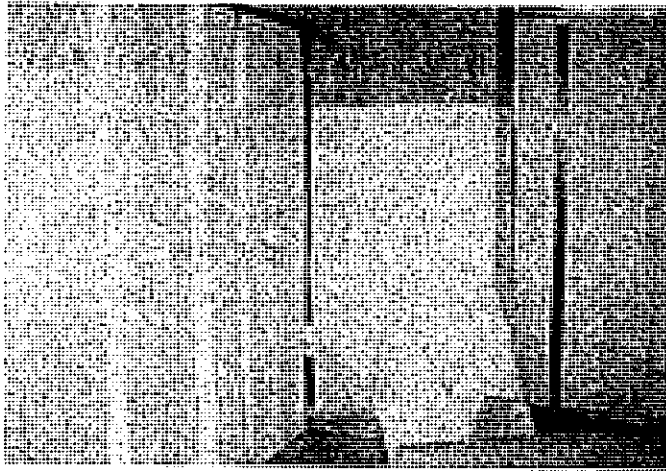
1階仕上げ壁面の剥離

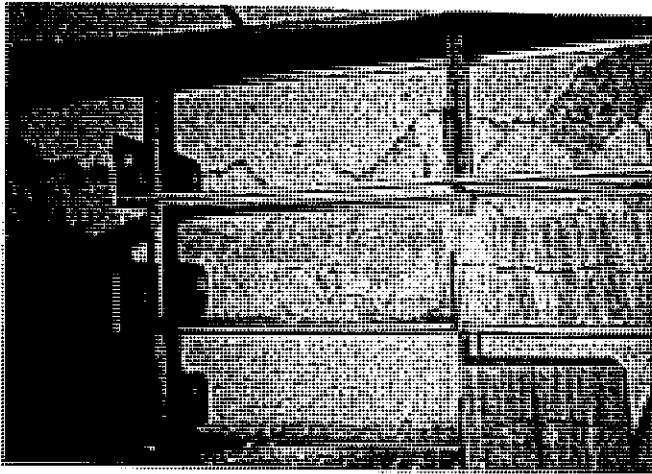
写真 7.6.54  
 建物名称:  
 National Library  
 建物状況:  
 耐震壁のひび割れ

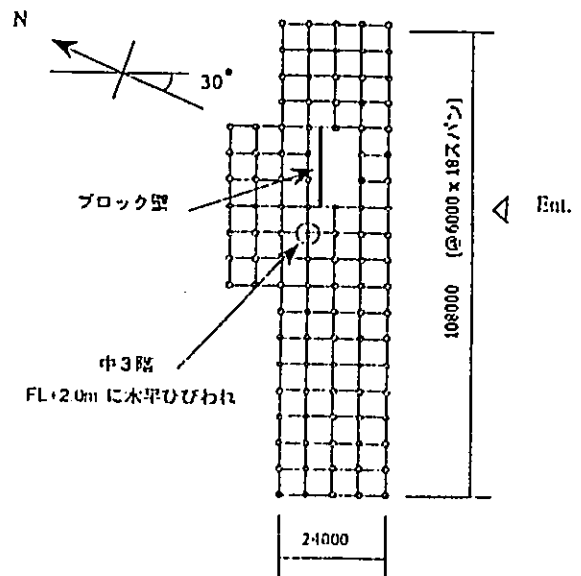
写真 7.6.55  
 過去の地震(1968, 1984)で  
 ブロック壁の補強、さらにブ  
 ロック壁をRC壁にしたが、  
 その部分にせん断ひび割れが  
 入っている。
