# THE STUDY ON THE DEVELOPMENT PLAN OF THE INTERNATIONAL AIRPORT OF CARRASCO IN THE ORIENTAL REPUBLIC OF URUGUAY

PAVEMENT SURVEY

LOCATION PLANT OF TESTING POINTS

**OBJETO:** Análisis estructural y relevamiento de fallas de los pavimentos que constituyen las pistas principales, las calles de aproximación y las plataformas de estacionamiento del citado Aeropuerto Internacional.

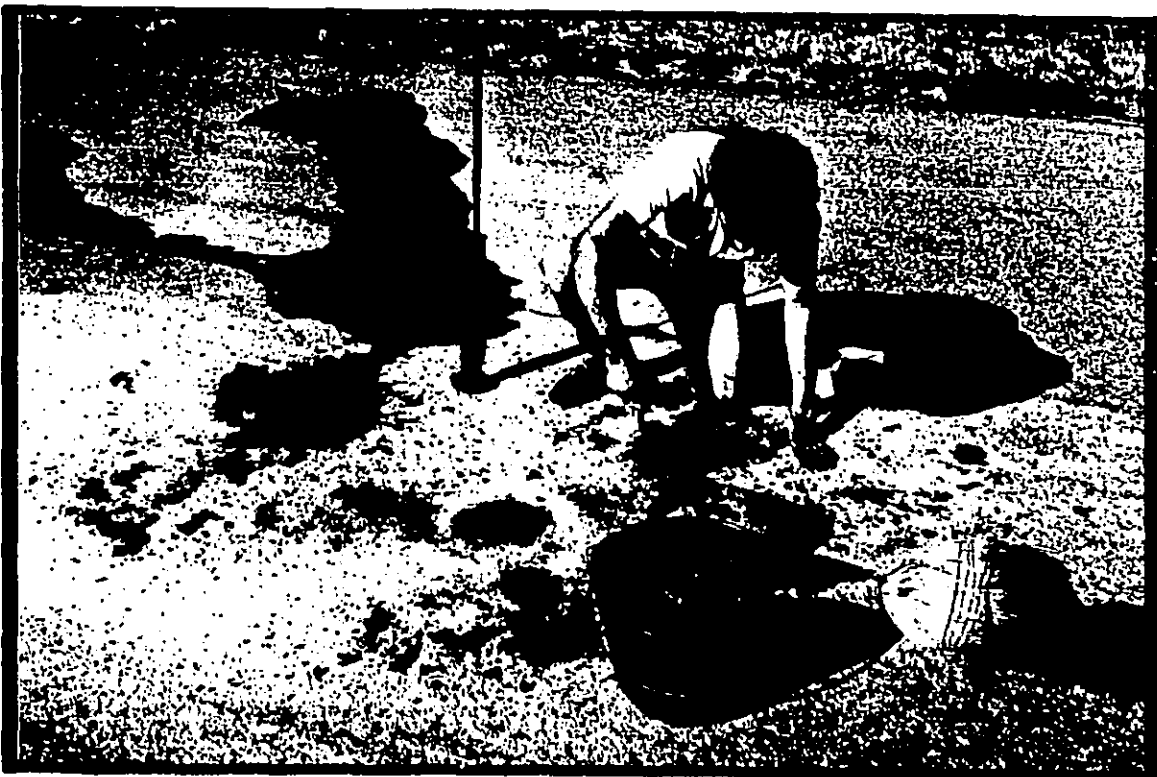
Terminación de la superficie con mezcla asfáltica en frío que luego se cambió por una mezcla en caliente debido a que la anterior no llegaba a una resistencia adecuada

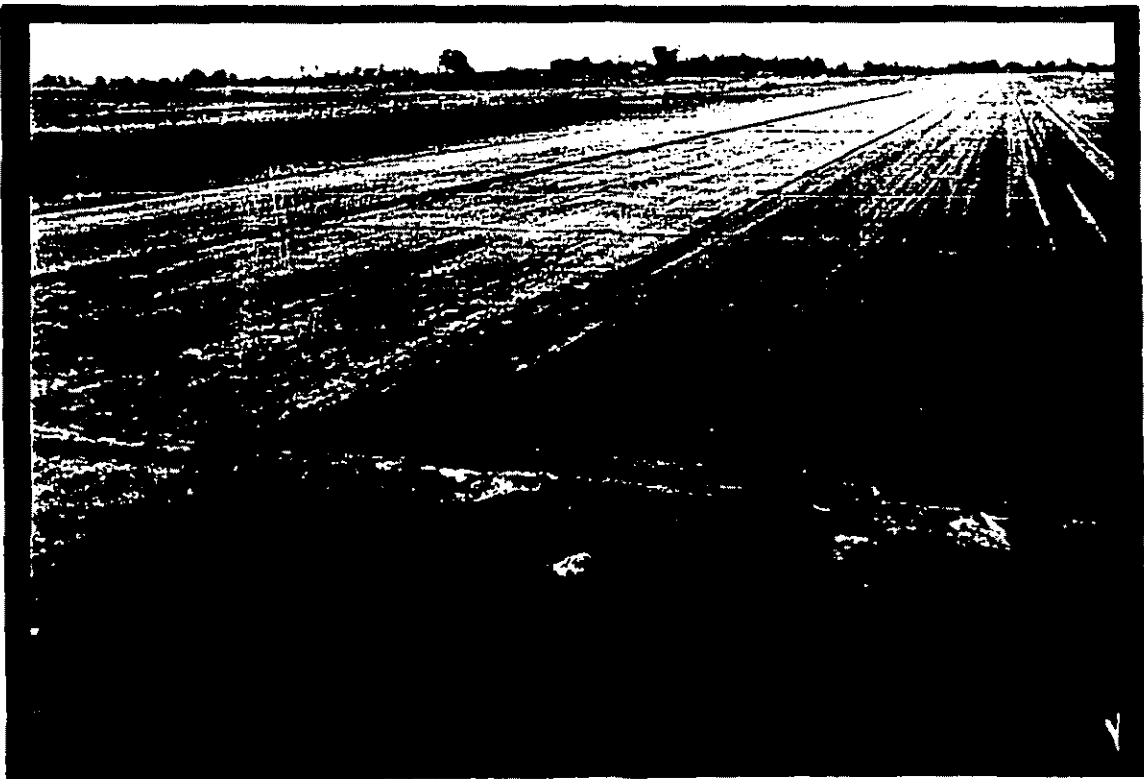
Foto N° 15      RWY. 10/28      Km 0,360 - Km 0,725      (G-2)

Hormigón de 20 cm de vieja data en general en buen estado dado su antigüedad de servicio, con problemas fundamentalmente visibles en sus juntas que en un alto porcentaje están destruidas, con pérdida de material y en otros casos están tomadas con material asfáltico aunque en forma deficiente. En esta pista operan aviones livianos y de no concebirse un cambio en el porte y frecuencia de las aeronaves, puede subsistir varios años por delante si se toman las medidas correctivas a través de un apropiado proceso de mantenimiento. (F-2) (Ver foto 16).

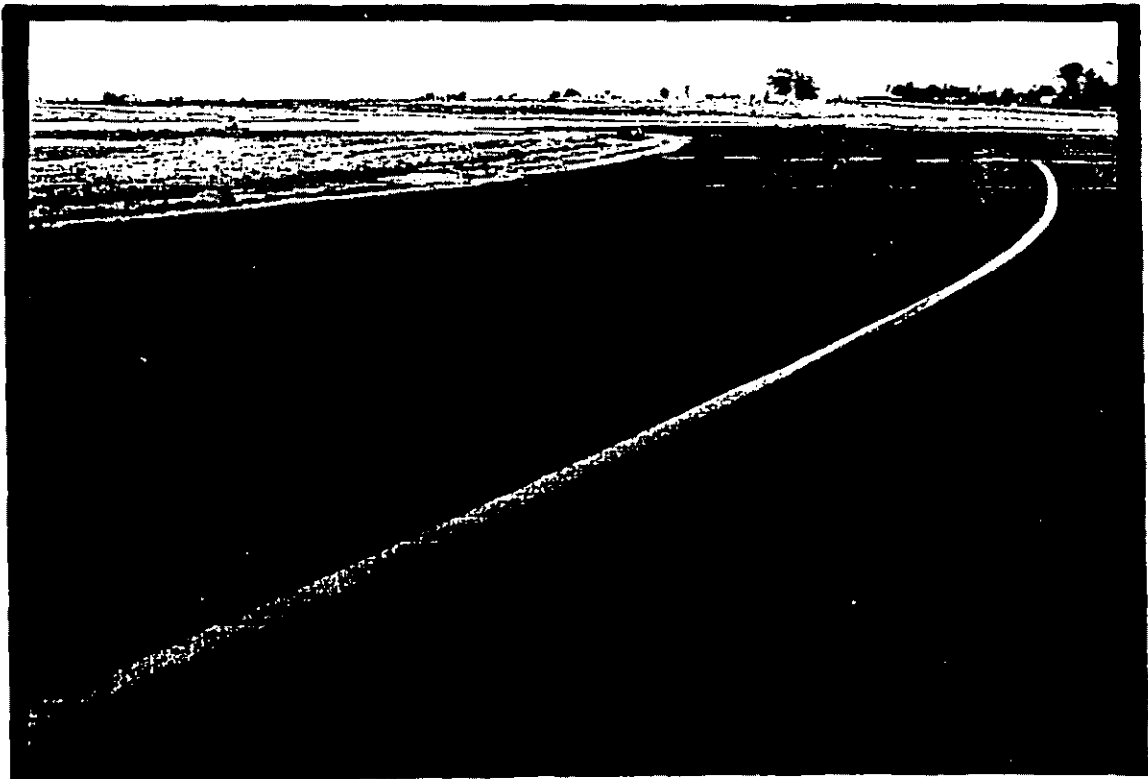
Foto N° 17 TWY. "B" T5 (P-3)

Conecta la cabecera 28 o finalización de la T6. Está integrada por un concreto asfáltico de 10cm de espesor sobre una capa de macadam. El refuerzo se realizó en el año 1980 y el taxiway Bravo ha perdido gálibo, está fisurado y muestra claros signos de deterioro que requerirán medidas correctivas en plazos perentorios (F-3) (Ver foto 17).

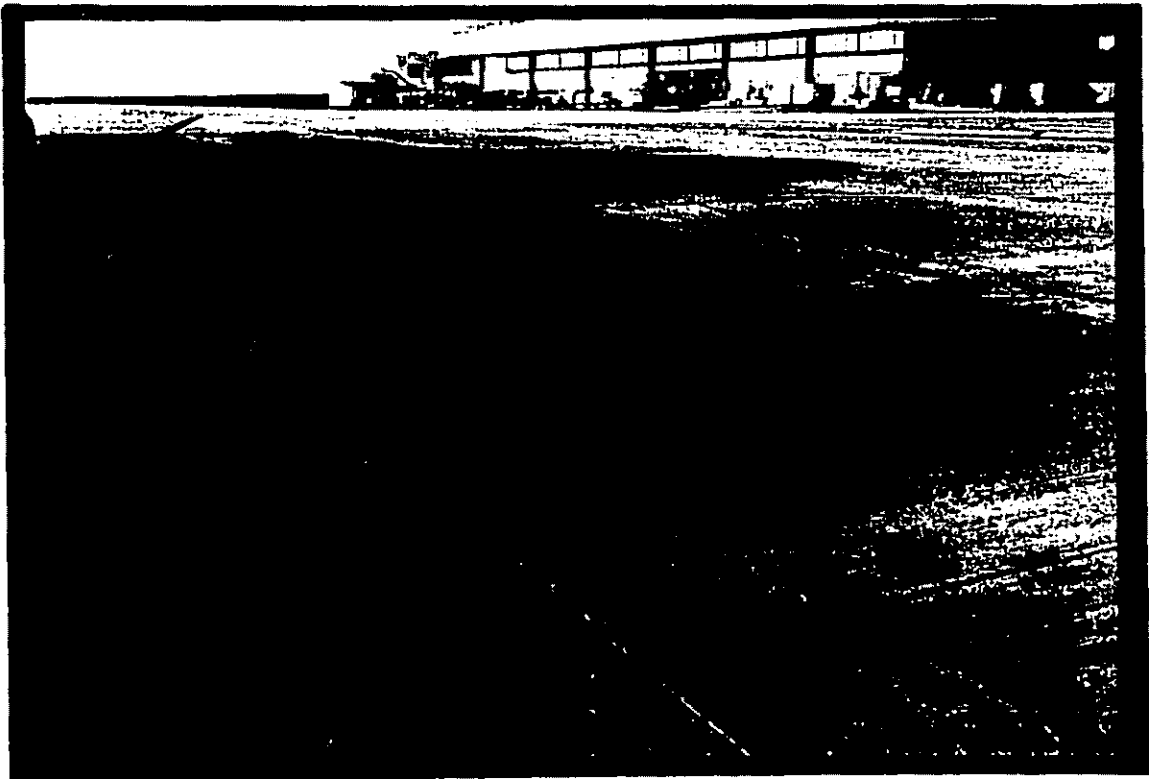
Foto N° 23 TWY. "C" T4 (VP-4)

Concreto asfáltico de 15cm de espesor sobre 25cm de roca triturada y grava arenosa, altamente fisurado, con roturas muy visibles y localizadas, se ha intentado sellar partes parciales con pinturas asfálticas o slurries, hay ensanches visibles y un gálibo transversal muy deteriorado. Si, de acuerdo a la información recibida, operan sólo aeronaves pequeñas, este taxiway puede ser bacheado y reparado puntualmente sin requerir inversiones importantes. El tramo 2 presenta características muy similares a las descritas con la diferencia que la superficie de rodamiento es de 10cm en lugar de 15cm (VF-4) (Ver foto 23).
