ESTUDIO DE MEJORAMIENTO DE LA CARRETERA
ENTRE SANTA BARBARA Y BELLA VISTA
EN LA REPUBLICA DE BOLIVIA

INFORME FINAL

VOLUMEN I
(INGENIERIA)

MARZO 1991

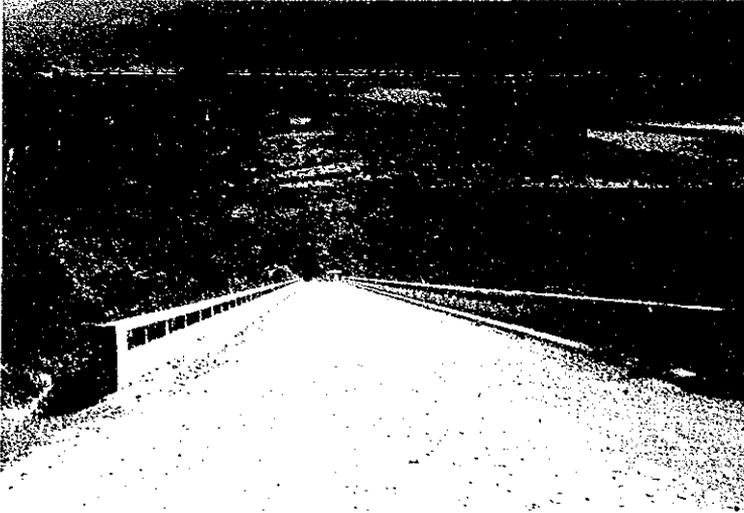
FOTO 10

Puente Yara, en las cercanías de la población de Yara. Este es el único puente que no requiere reconstrucción o mejora en toda la extensión del camino en estudio.

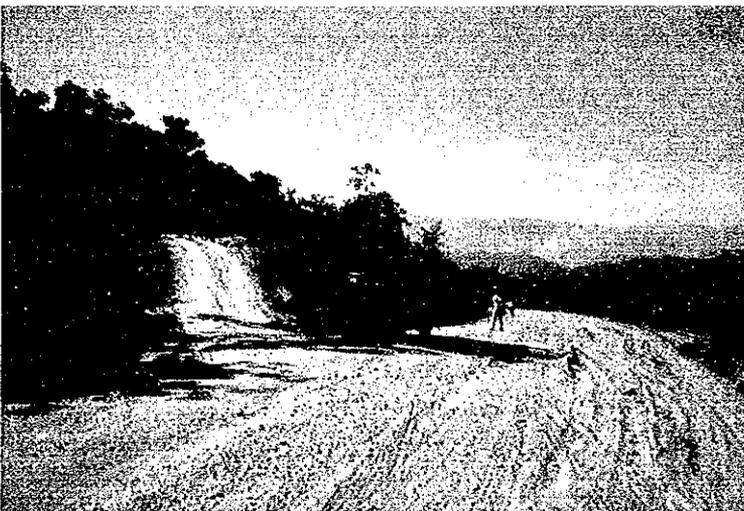
FOTO 12

Vista de la condición actual del camino en Bella Vista (punto terminal del camino en estudio). El tramo posterior a esta foto fue mejorado por el SNC.
