修理実施日：1990年11月24日～26日

修理実施報告書

中日友好病院

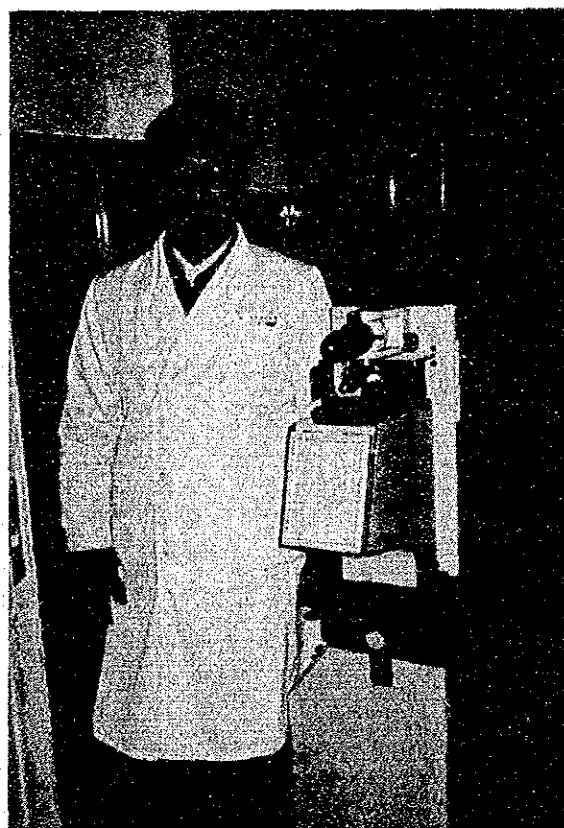
- 1) 光源の電流を30Aにしても、倍率を上げると暗い。と担当者は言う。
- 2) 光路に液体が入ったチャンバが2つあり、液が少なくなっていた。

キセノンランプ交換、褪色防止装置、
吸熱水槽洗浄及び液交換

照明芯出し、スタートスイッチ

125V-1A 不良（現地修理不能）の為結

線を短絡する。

各レンズ面の清掃

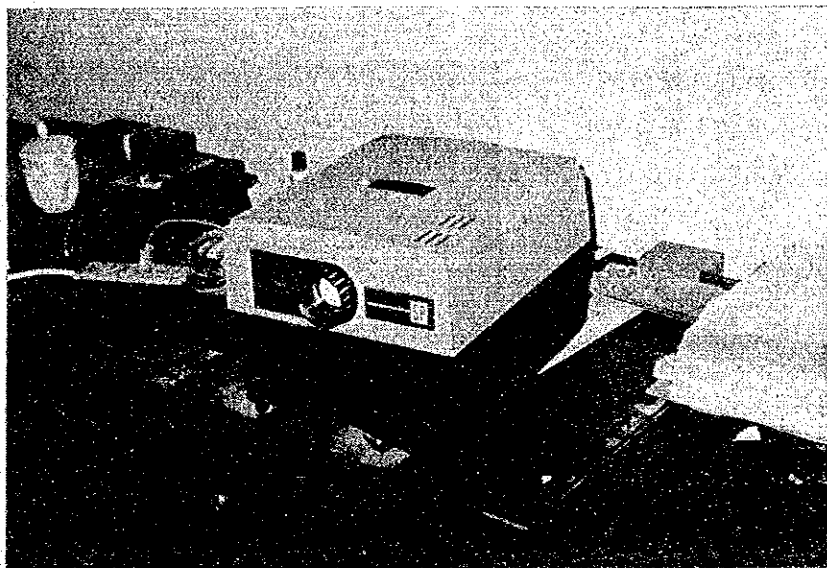
リモコンスイッチを押してもフィルムが進まない。
リモコンスイッチの接点が外れている。

リモコンボディーの交換説明。（4ケはスペアーとして渡す）
動作の確認を行う。

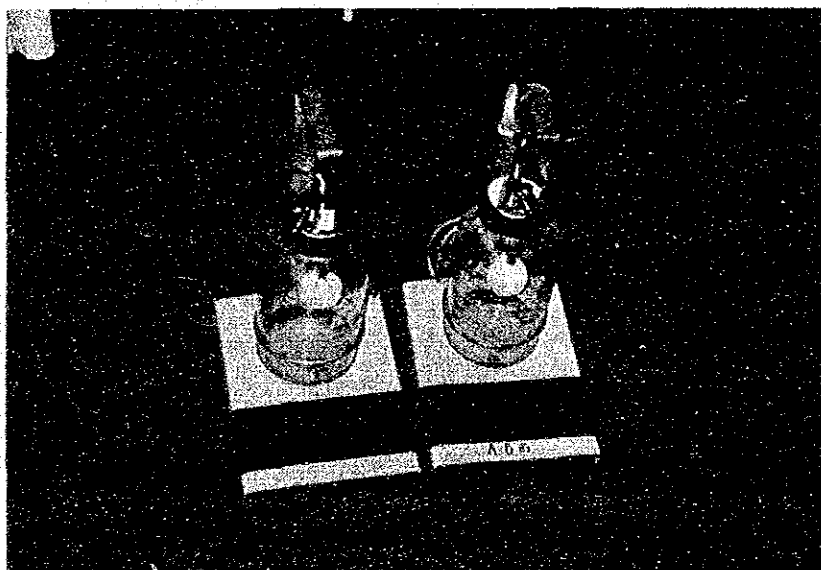
7. 前回調査報告内容による故障状態
部品が痛んだり、無くなっている。

8. 現地で実施した修理作業及び処置
吸引瓶キャップだけでなく、消耗品であるTUBEやそのコネクターが破損していた。
部品が無い為、院内の輸液チューブセットを利用して修理する。

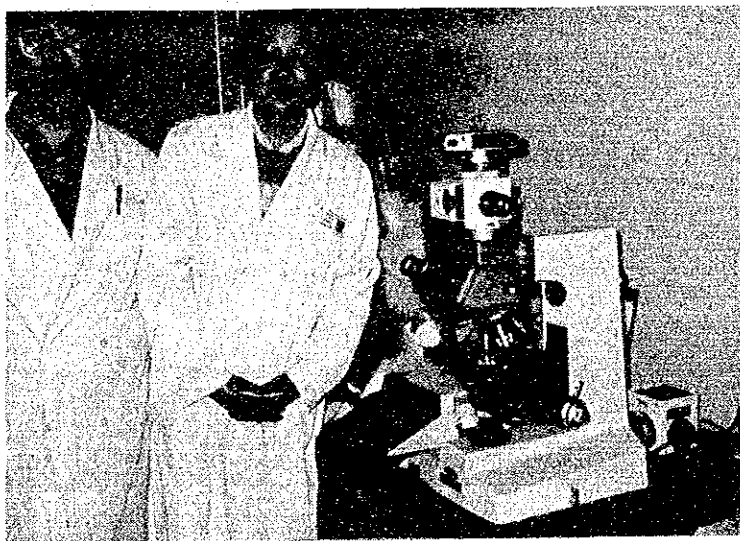
対物レンズの不良による像のピンボケ

種々検査・調整の結果、「サンプルをのせるステージ部の保守管理状態が悪く、ホコリや油切れ等で異常な状態にあった」ことが原因と判明した。

日常の清掃・注油等がなされていない。

供給部品である、対物レンズを交換するも症状は変わらず。2つのレンズは正常と判断される。

全体調整・ピントを確認する。

清掃・注油等のメンテナンスを実行するよう指導する。

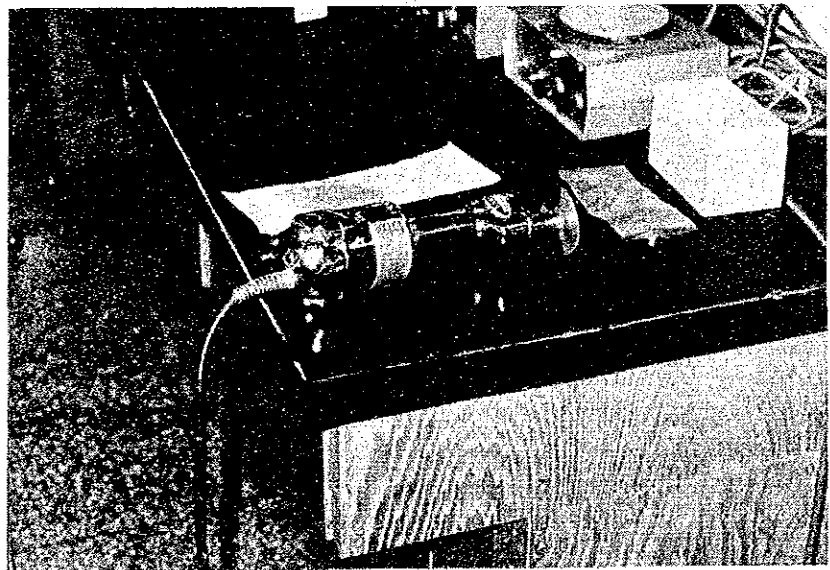
7. 前回調査報告内容による故障状態
鋸刃が摩耗し、欠損

11. 保守・管理状況
補強した鋸刃をそ
こらへんにポンと置
きっぱなしにする。

8. 現地で実施した修理作業及び処置
鋸刃2個担当者に渡し、動作確認
鋸刃欠損の為 鋸刃 2個

12. 保守・管理指導
決まった場所に使
用後はきちんと保管するよう指導。

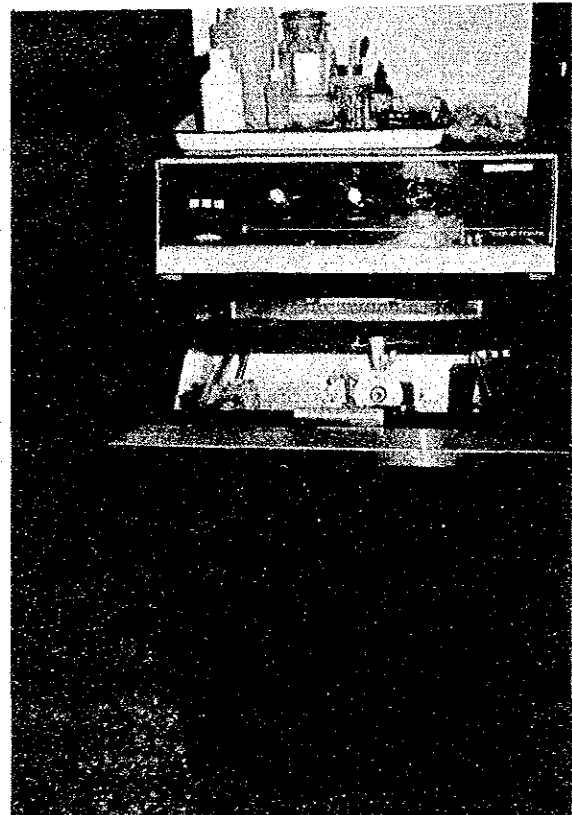
凍結ケーブルの軸が傷ついて凹凸がひどくなり、冷熱の伝導が悪い。

使用方法の説明

さらに定期的な点検を行っていただく様指導及び冷却部のファン部の清掃も指導。

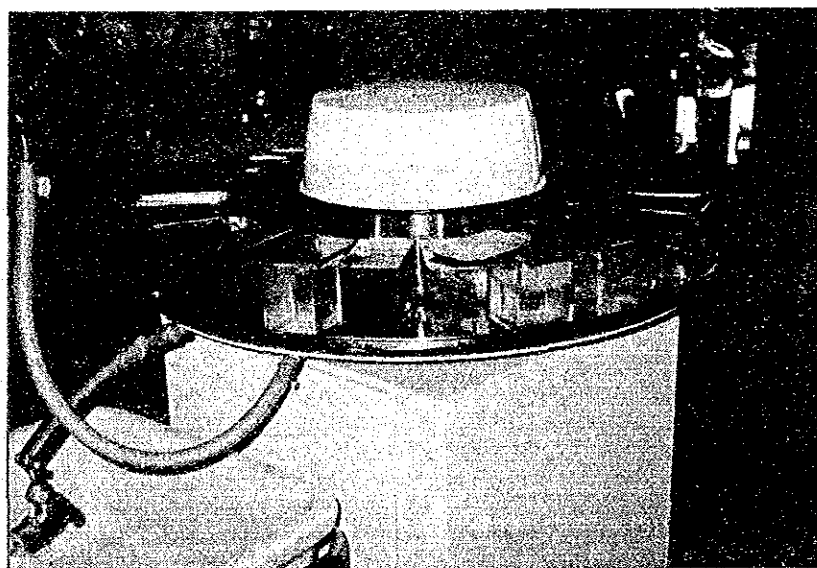
ステンレス製染色槽がひび割れし、染色液が漏れる。

水洗槽の交換

テスト運転

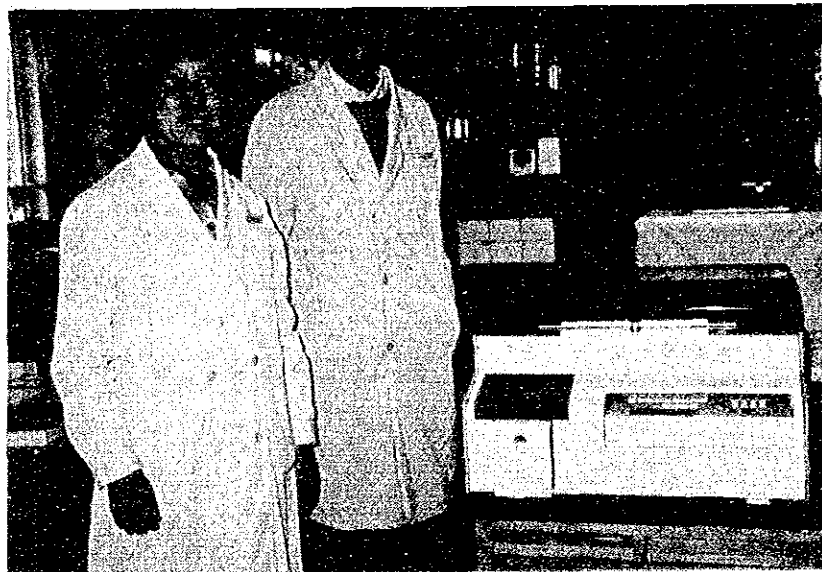
低速スキャンでは正常であるが、高速スキャンの時にベースラインが少しづつ上にドリフトする。

プリンター部のウレタンベルト2本の交換と作動テストを行う。

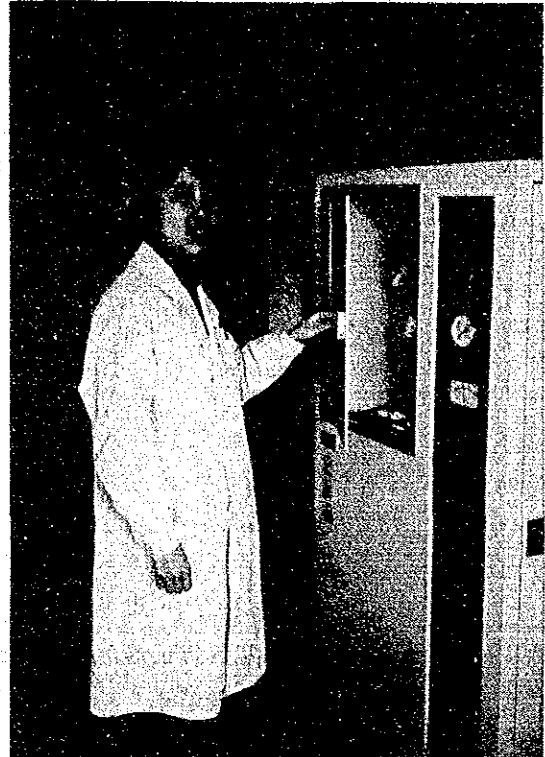
- 1) 自動洗浄時、空焚防止器から水が溢れる。オーバーフローの穴が石灰分で詰まりオーバーフロー水が空焚防止器から溢れ出した。
- 2) ヒーターが加熱しない。空焚防止器のフロートに水が入り、水位低下と同じ状態となる。
- 3) ボイラー外側の錆が深く、腐食が進んでいる。
- 4) Cooling Water つまみがなくなっている。
- 5) イオン交換樹脂とフィルタが1度も交換されていない。

運転良好であるが、ボイラー部より蒸気漏れの為、何時駄目になってもおかしくない。

ボイラー分解清掃及びパイプヒーターA, B交換、フロート、マイクロスイッチ交換。
原水・純水フィルタ、イオン交換樹脂、交換。同左パッキン、目板交換。
バルブ取付、フィルタハウジング用Oリングは径が合わず、交換できず。
テスト運転(水漏れチェック)。

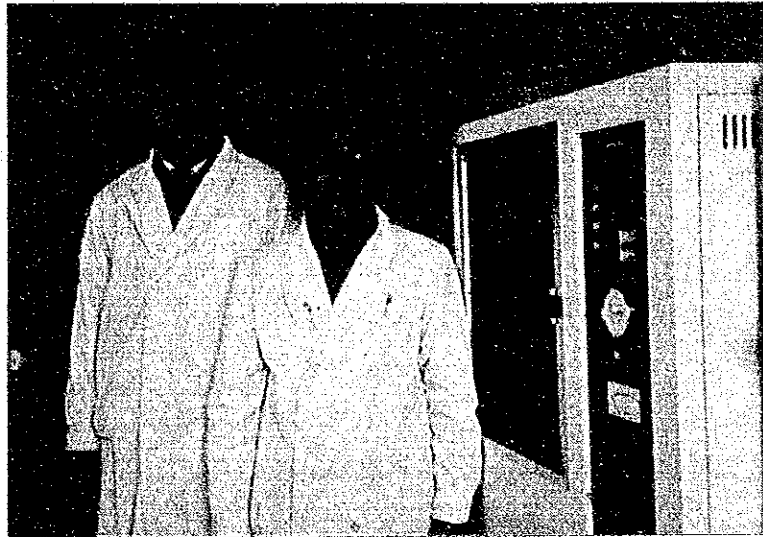
- 1) 自動洗浄時、空焚防止器から水が溢れる。オーバーフローの穴が石灰分で詰まりオーバーフロー水が空焚防止器から溢れ出た。
- 2) ボイラー外側の錆が深く、腐食が進んで水漏がある。
- 3) 過熱防止センサが無くなっている。
- 4) 蒸留水貯蔵タンクに入る2本のチューブと貯蔵タンクフタの接続部が壊れている。
- 5) イオン交換樹脂とフィルタが1度も交換されていない。

運転良好であるが、ボイラー部より蒸気漏れの為何時駄目になってもおかしくない。

ボイラー内部も定期的に清掃（スケール除去）しているが、ドライバーのようなもので削る状態で、外部の腐食及び内部からの力加減により、現在スケールがボイラーの穴をふさいでいる状態である。

研究所内オートスチールの中で1番状態が悪い。もしボイラーが駄目であれば更新するしかない。

ボイラー分解清掃及びパイプヒーターA, B交換、フロート、マイクロスイッチ交換。
 原水・純水フィルタ、イオン交換樹脂、交換。同左パッキン、目板交換。
 バルブ取付、フィルタハウジング用Oリングは径が合わず、交換できず。
 テスト運転(水漏れチェック)。

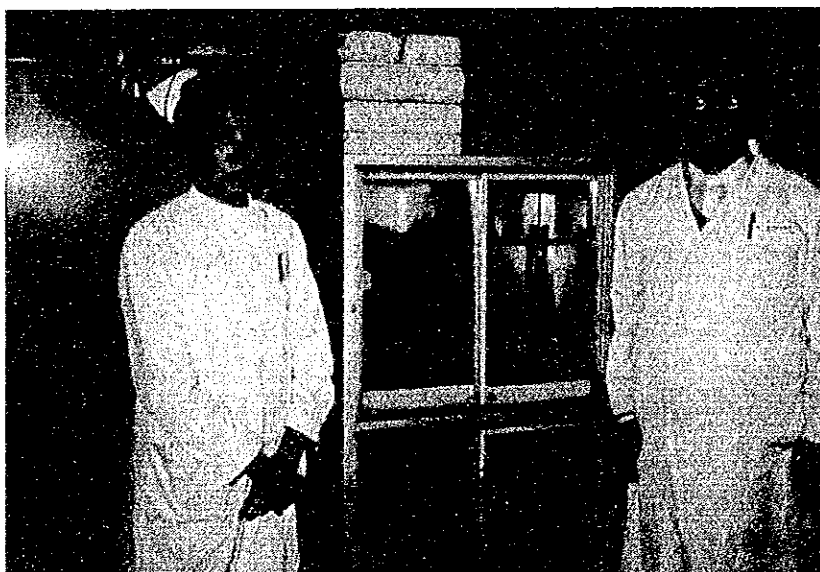
6. 修理用供給部品（前回調査の報告により今回供給された部品名と数量）……
なし
7. 前回調査報告内容による故障状態
モータ類がやけ焦げており、再生不可。廃棄もやむなし。
8. 現地で実施した修理作業及び処置
医工処のMR. 曹とMR. 李により再生修理が既になされていた。
蛍光灯、ファンモータ、冷却用モータの交換を行った。
これらの部品は、冷蔵庫のサービスセンターから、アメリカ製の物を買ってきて修理した。
作動テストを行い確認する。
中国側で修理を実施しており、その実績は評価できる。

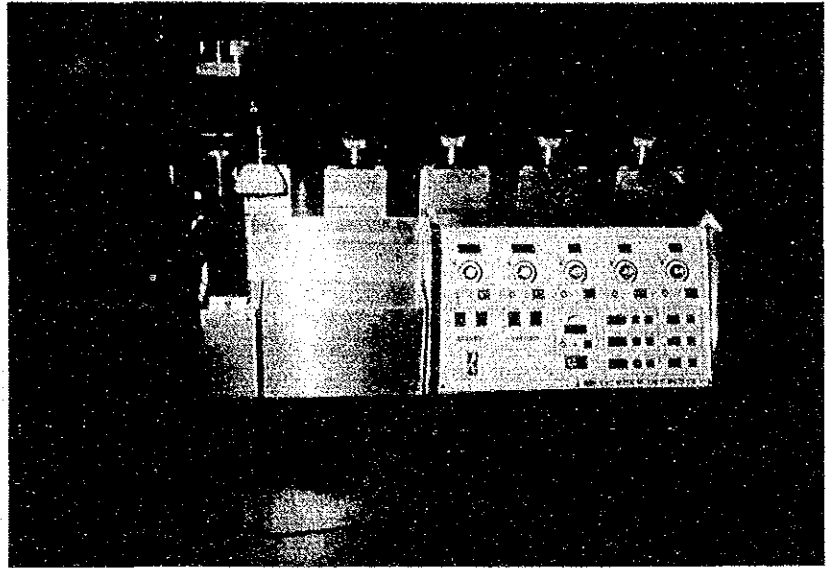
1. 機材名/MODEL名……人工心肺装置 / MHIS-15
2. 機材製造元……泉工医科工業(株) 03-3836-9031 担当：輸出課 門馬(モシマ)
3. 製造番号/使用年数……No. 400070 / 年/使用 OR 製造
4. 電 源……機材 AC220 VOLT- A/供給 AC VOLT- A
5. 使用部門・担当者名……麻酔課・Dr. 焦 / 医工処・曹
6. 修理用供給部品(前回調査の報告により今回供給された部品名と数量)……
 - ① バッテリー(2A2K-4V) …… 10
 - ② スイッチカバー(31-924) …… 5
 - ③ ランプ(02-903) …… 5
7. 前回調査報告内容による故障状態
 - 1) 1番ポンプ 20 rpm以下のとき回転にムラがある。
 - 2) rpm, ml/min, ml/kg/min ボタン全部押さない状態だと表示が出たらめ
(先生でないとその様な事があったというのは分からない)
8. 現地で実施した修理作業及び処置
 - 1) ポンプローター部分解清掃、グリスアップ調整
基板によりポンプ回転、MAX、MIN、FBK調整
 - 2) rpm, ml/min, ml/kg/min のいずれかのボタンが押されていないければ正しい表示はされない。(この現象は以上ではない)その他)
 - * チューブブロックのかたさ、調整
 - * 温度計チェック
 - * スリット板清掃
9. 修理作業結果
動作 医工処の曹さんにより確認 ……良好
10. 使用・活用状況
84年入荷 89年より不調
11. 保守・管理状況

- 1) ポンプローター部 グリスアップ調整法
- 2) チューブロック調整法
- 3) 基板調整(ポンプ回転)
- 4) 温度計動作チェック法
