中華人民共和国
吉林豊満ダム修復強化計画調査
事前調査報告書

平成 3 年 1 月

国際協力事業団

序 文

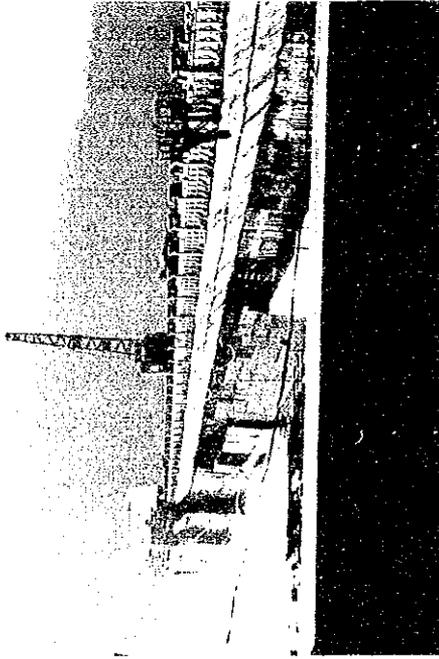
▲ ダム上流面の状況（右岸より左岸側を望む）

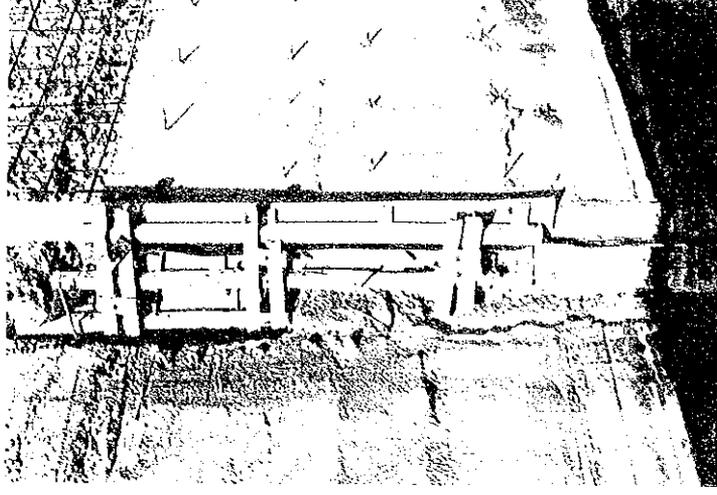
▲ ダム上流面対策工の状況
（左側は対策工前、右側は対策工後）

今回の調査によると、現在補修されているコンクリートは船上からの観察ではクラックが見られなかった。しかし、打断面には施工中のモルタルが漏れているなど施工技術の改善の余地があると思われる。

1986年からの施工は堤体の劣化した部分を除去し、元断面より40cm厚く覆うコンクリートを標高245m以上について現在も引き続き実施している。鉄筋はD13cmで約30cmメッシュと差し筋を約50cmピッチに行っている。標高226m~245mの範囲には、厚さ10cmのアスファルトを施工した。ただし、この標高は普段水中となるが、1990年2月に大洪水で貯水位225.18mまで低下したため、寒中ではあったが急ぎ施工したので、品質が完全とはいえない。これは水位計設置のため、天端から直径1m(L=35m)のボーリングをダム軸下流50cmの位置で施工したところ、標高245m以下に達したところから漏水量が多くなったことから判断された。

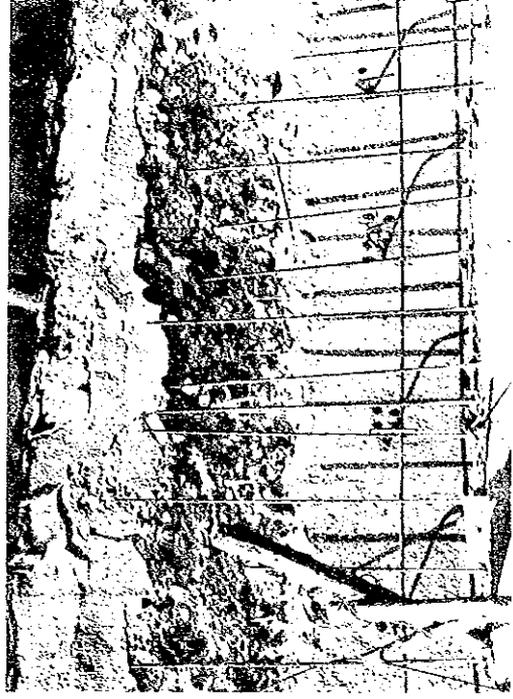
▲ ダム上流面の対策工（旧コンクリートはつり状況）

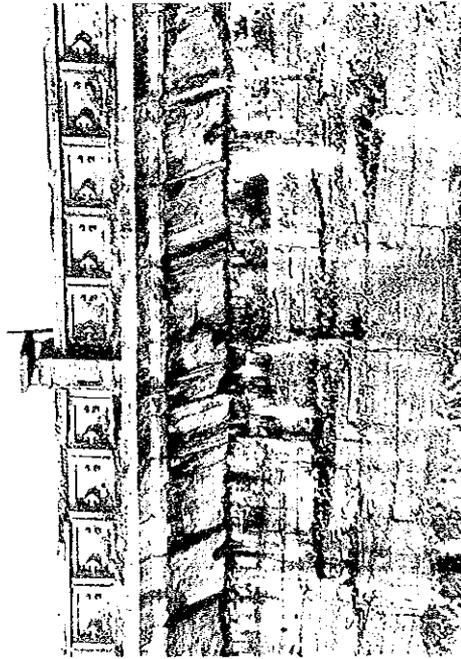
▲ ダム上流面のコンクリートの状況

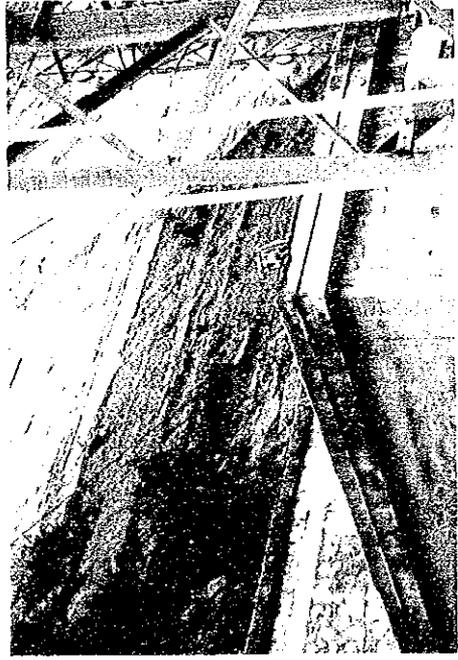
▲ 右岸変電所付近の堤体下流面の状況

下流面は現在、全体を原則的に等厚で覆うため施工中である。ただし、堤体コンクリートの良い所は薄くし、悪い所は厚くするようにしている。ブロック20~36のダム直下流には変電所があり、このため修復工事も変電所設置標高204mより約7m高い所から上部について現在工事を開始したところである。

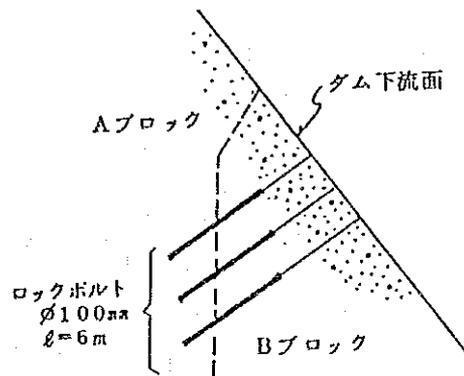
図-3.9 ABブロック鉄筋締結

ダム施工は上下流方向A、B、C、Dの4ブロックに分割して行われたが、低部だけがキーを設け、ジョイントグラウトされた。しかし、その他の部分はキーもジョイントグラウトも施工されなかった。このことより、ダムの上下流方向の一体性に欠けている。

上下流方向の一体化対策として、1953年に直径100mm、長さ6mの鉄筋を下流面から直角に2~5列、Aブロックに3m入れ、4.5m間隔で梅花の形に配置し、ブロックA、Bを締結した(図-3.9参照)。この工事数量は孔数628孔、延長10,831mである。
