**INFORME
DEL
ESTUDIO DE DISEÑO BASICO
EN EL PROYECTO PARA LA RECONSTRUCCION
DE PUENTES REGIONALES
DE LA COSTA DEL OCEANO ATLANTICO NORTE
EN
LA REPUBLICA DE HONDURAS**

MAYO DE 1991

AGENCIA DE COOPERACION INTERNACIONAL DEL JAPON

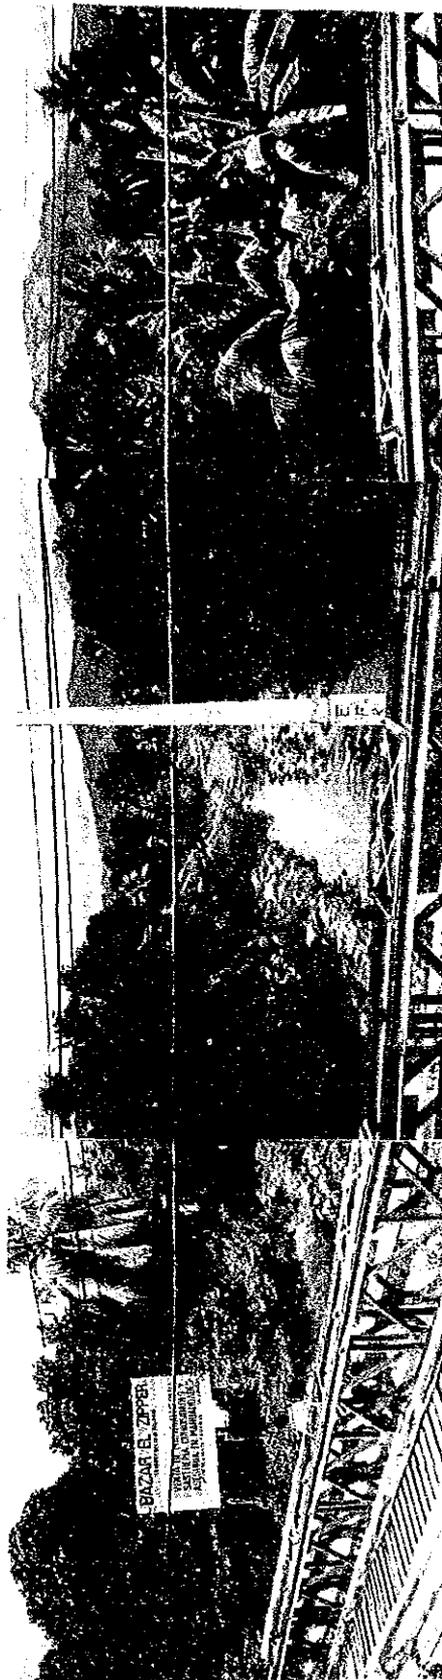
VISTA AGUAS ARRIBA CON LAS ORILLAS NATURALES

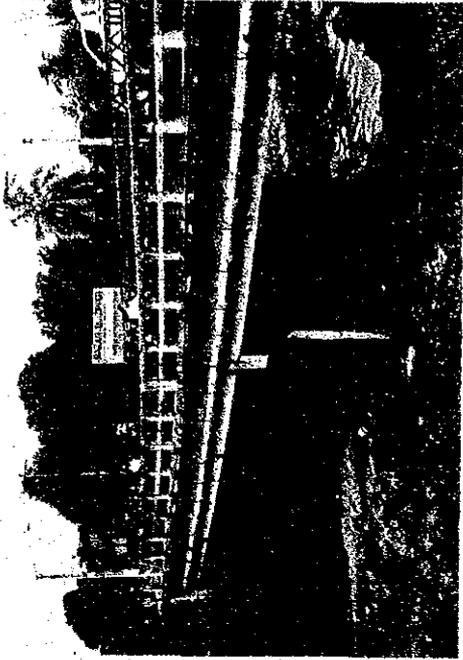
PILASTRA NO APROVECHADA

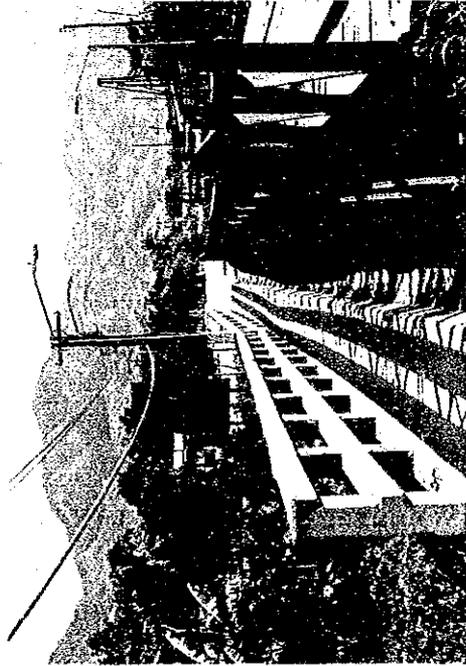
CAIDA DE LA SUPERESTRUCTURA

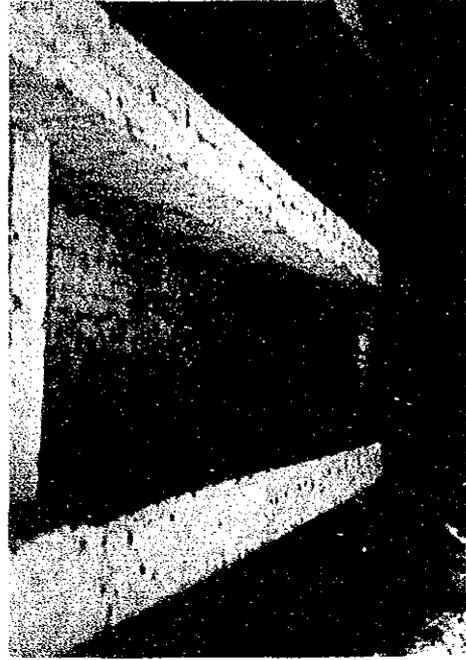
PUNTO DE APOYO EN LA PILASTRA

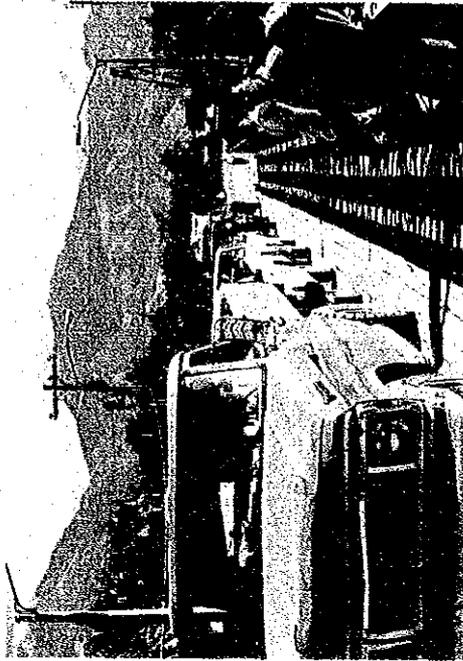
VEHICULOS CON BAJA VELOCIDAD EN EL PUENTE BAILEY

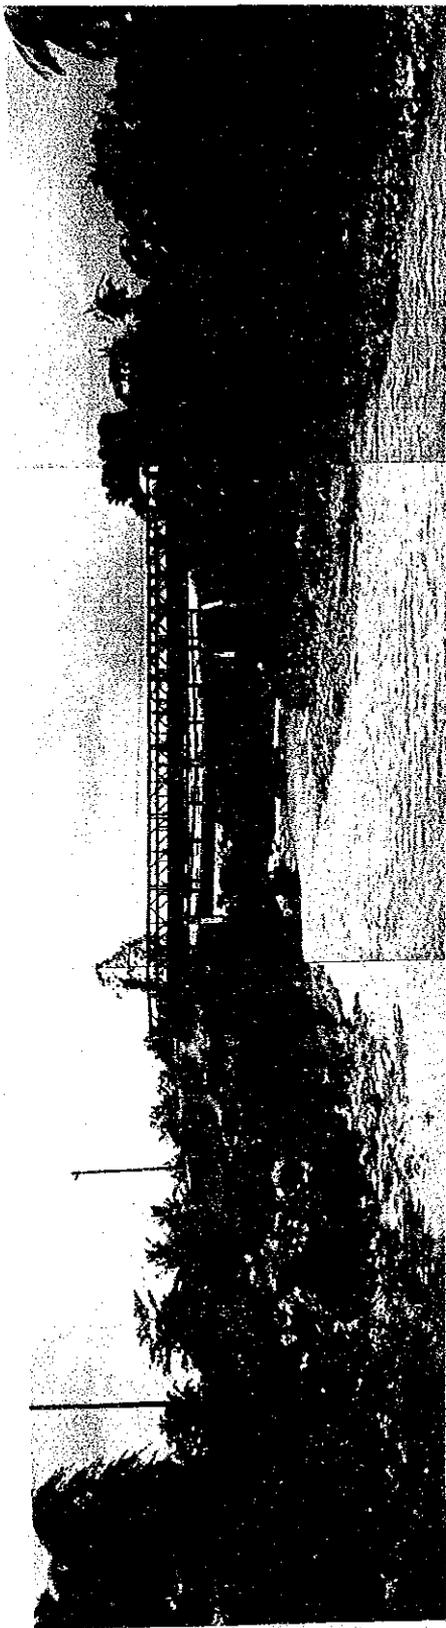
VISTA LATERAL CON LA PILASTRA HUNDIDA Y UN PUENTE BAILEY AGUAS ARRIBA

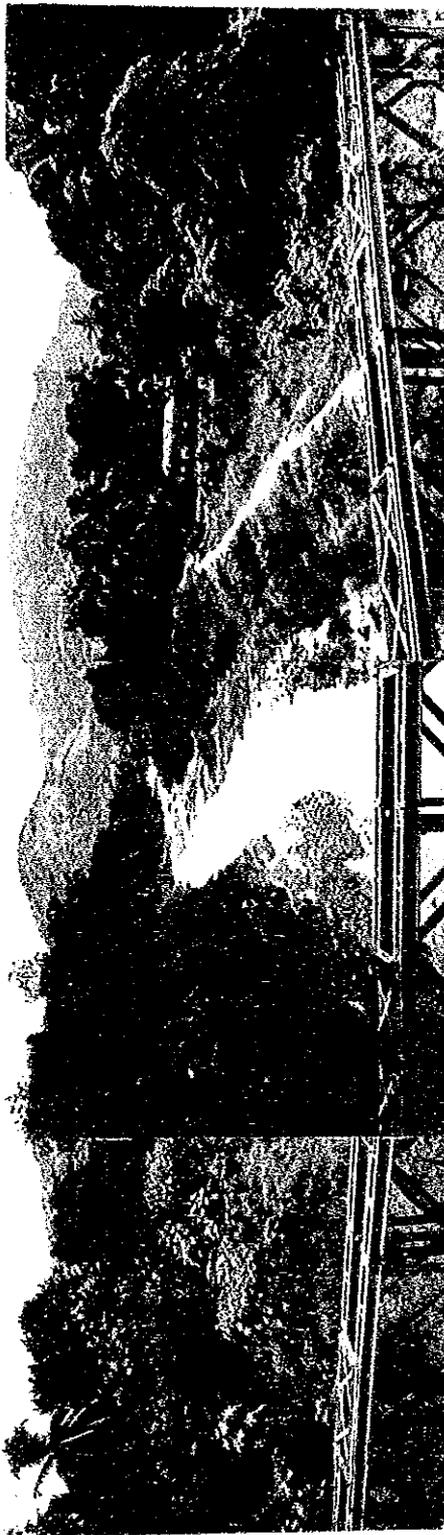
CORRIENTE SERPENTINA DEL RIO AGUAS ARRIBA

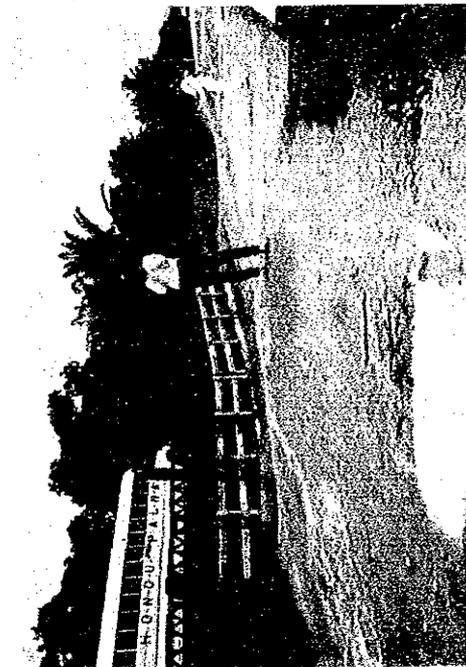
VISTA SUPERFICIAL DEL PUENTE NO UTILIZADO

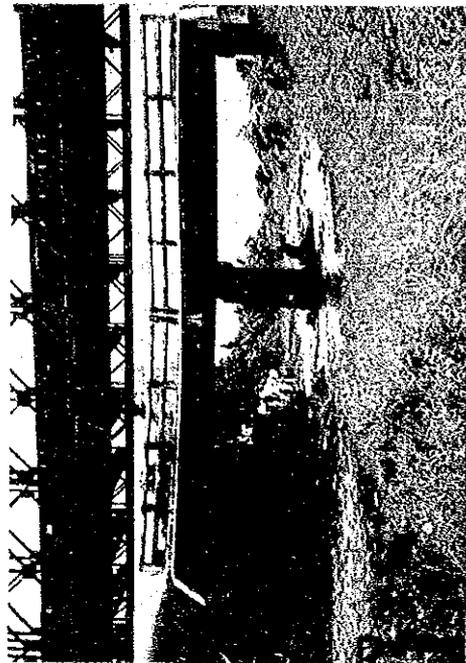
PILASTRA DAÑADA

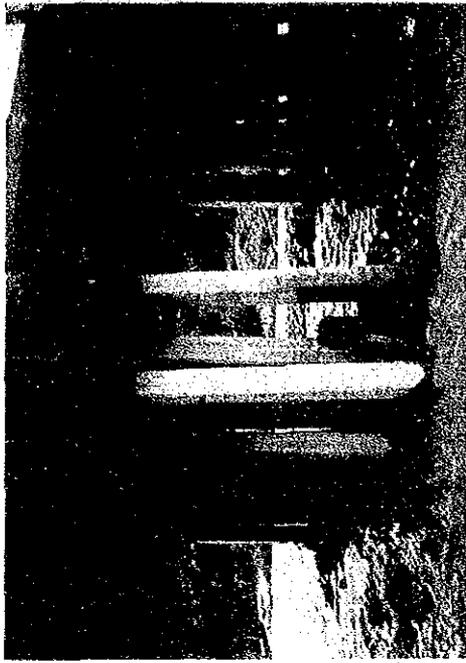
PILOTES DOBLADOS

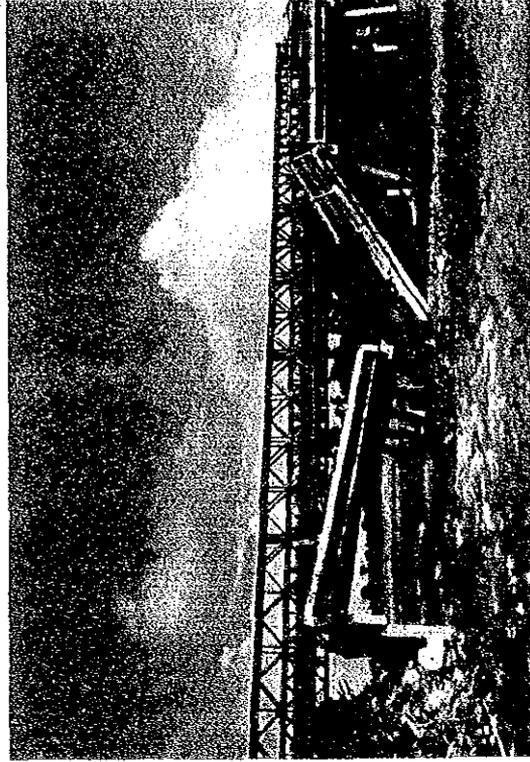
PUENTE CAIDO EN 1987

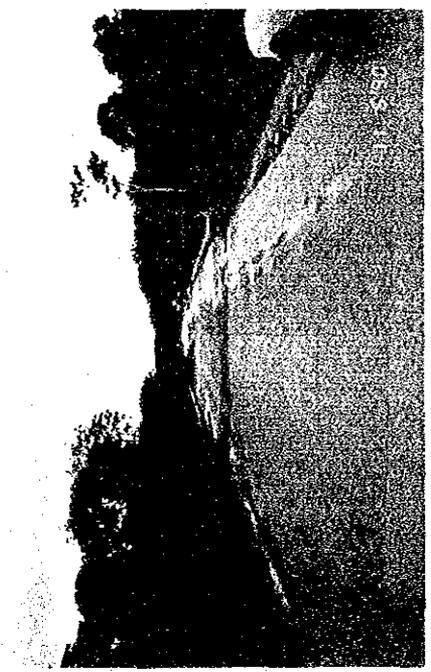
VISTA SUPERFICIAL DEL DANO OCASIONADO POR LAS PILASTRAS HUNDIDAS

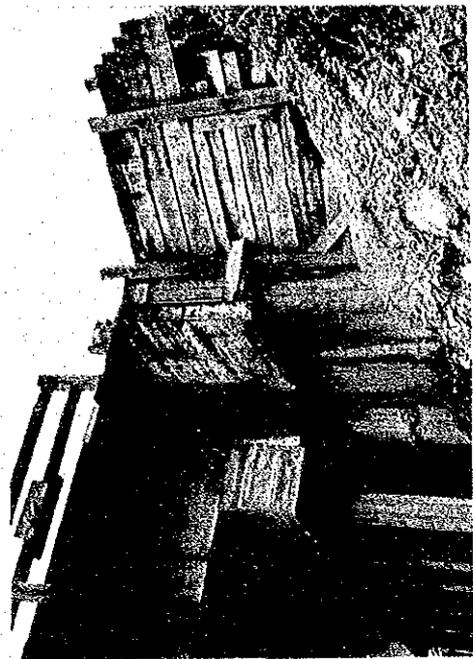
SOCAVACION Y REPARACION

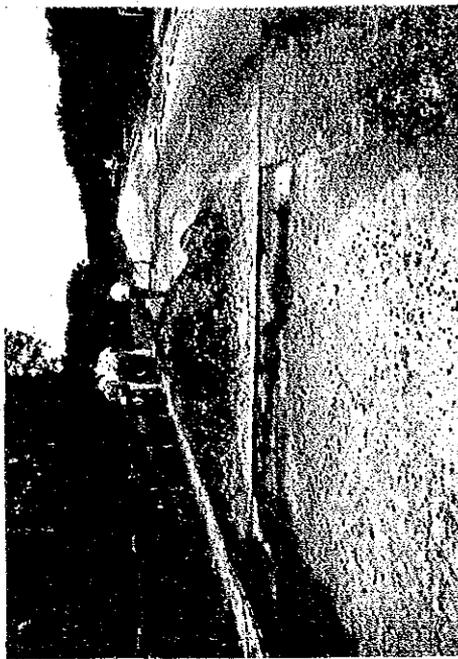
SUPERESTRUCTURA DAÑADA DEBIDO
A LAS PILASTRAS HUNDIDAS

Con respecto a la superestructura, el hundimiento de la pilastra provocó la separación y levantamiento de las losas de concreto sobre el punto de soporte y el agrietamiento de la viga transversal. En el momento del hundimiento, se originó un esfuerzo no considerado y queda actualmente como esfuerzo residual.

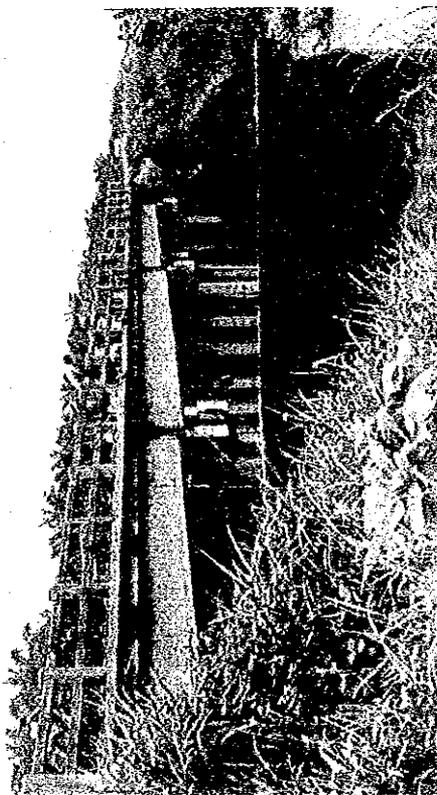
ESTRIBO ARRASTRADO DEL PUENTE ANTIGUO Y
PILOTES AGREGADOS DEL PUENTE ACTUAL

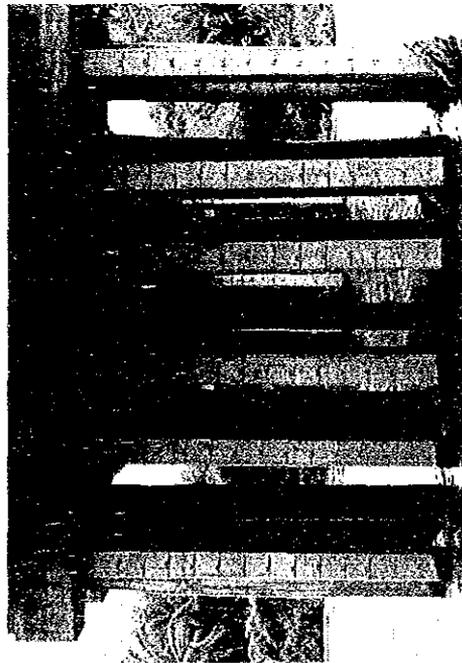
PILOTES QUE IMPIDEN LAS CORRIENTES

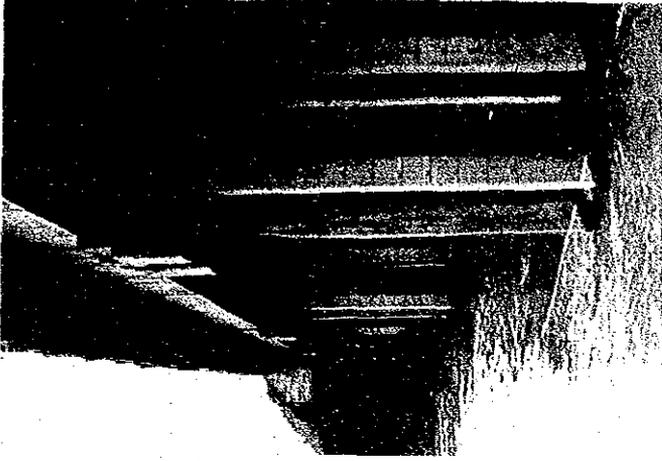
PILOTES DAÑADOS

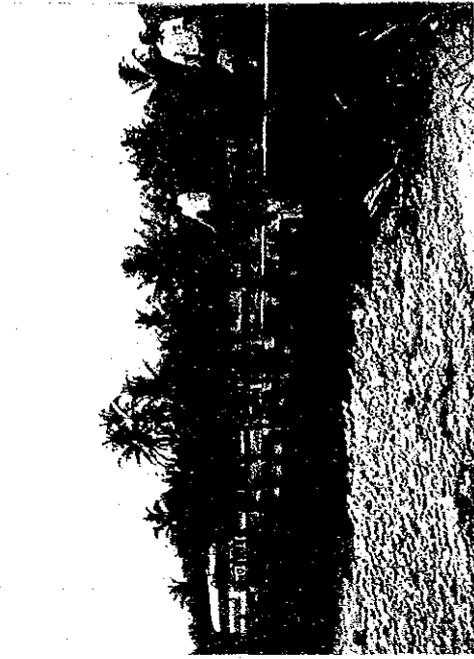
RIO SANTIAGO CON MUCHOS SEDIMENTOS

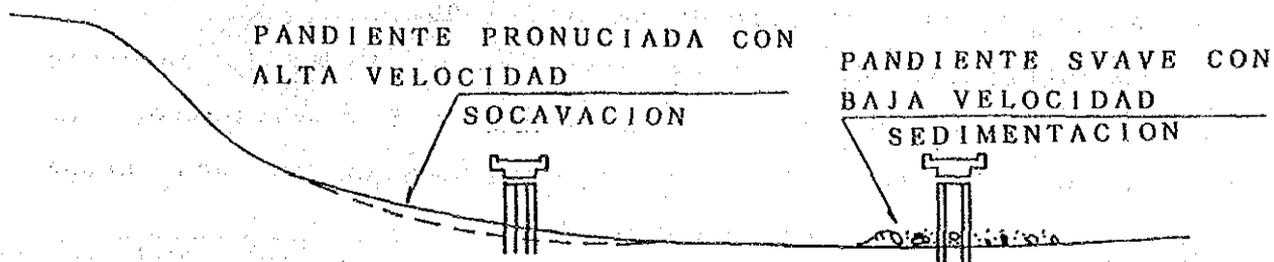
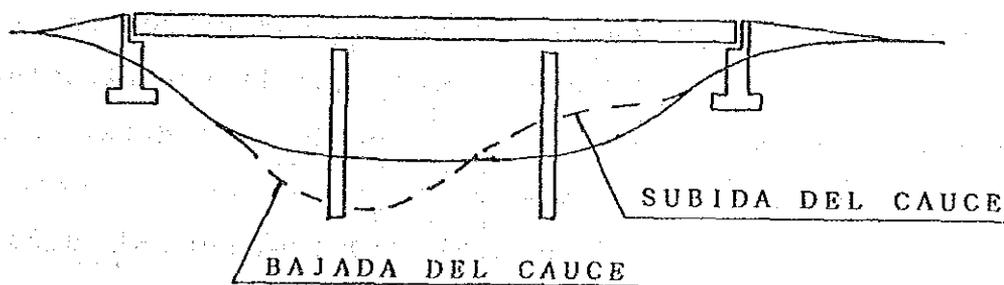
Figura 3.2-1 MOVIMIENTO DEL CAUCE Y DETERIORO

También el agua corre con velocidades diferentes en la sección transversal de los ríos, y se observan la subida del cauce por sedimentación y la bajada por socavación. Una vez ocurrido esto, el fenómeno se acelerará cada vez más, y si tiene unas estructuras como pilastras en el río, se nota más esta tendencia. Véase la Fig. 3.2-1(b).

En caso de las pilastras hundidas de los 4 puentes del Proyecto, se puede considerar que es una combinación de los dos tipos de socavación mencionados, de perfil longitudinal y de perfil transversal.

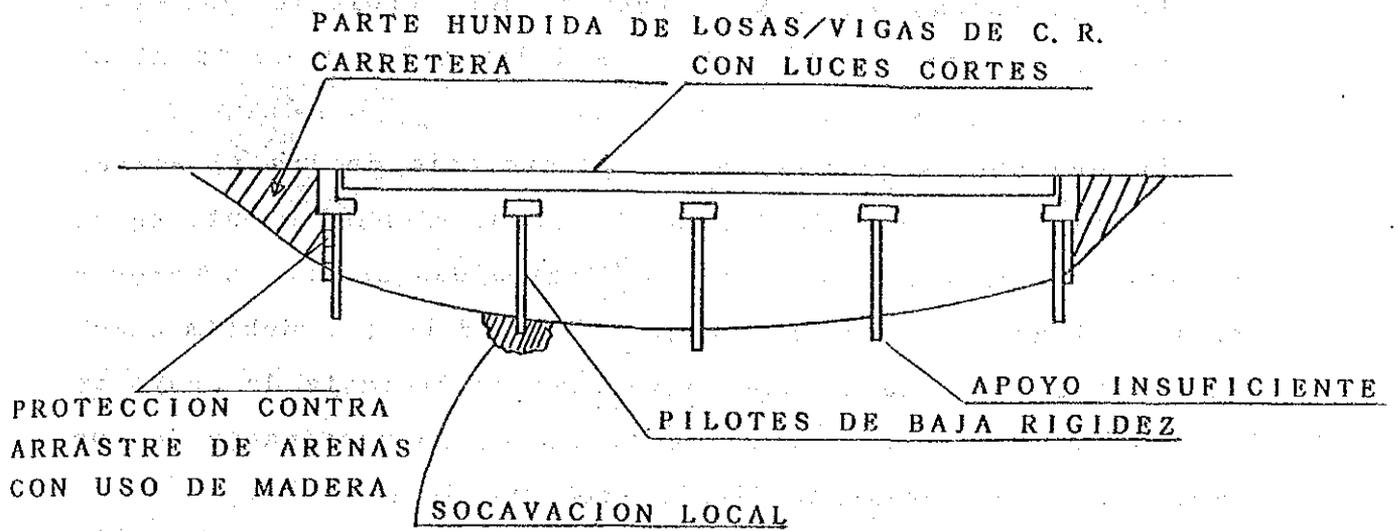
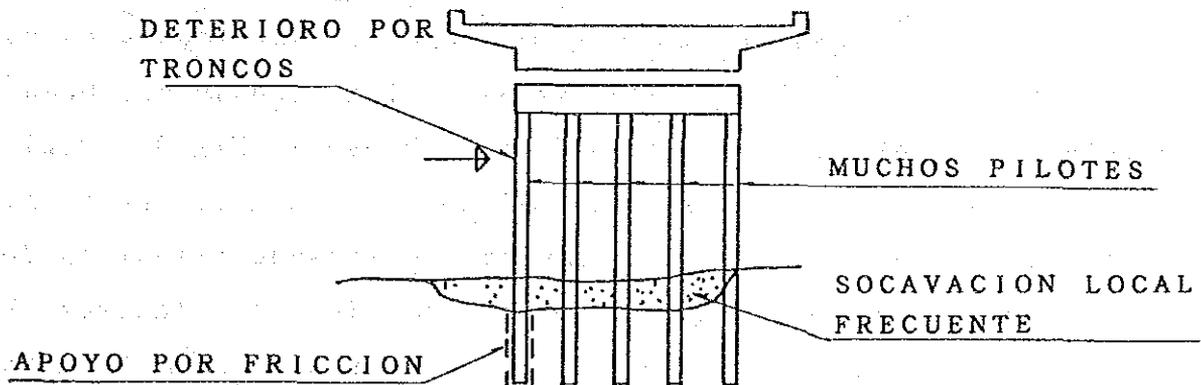
Figura 3.2-2 ESTRUCTURA Y DETERIORO DE PUENTES

Los estribos y las pilastras son de tipo pilotes de concreto reforzado con un diámetro de 35 cm. Una fila consiste en 6 a 7 pilotes y estos no son tan rígidos y están deteriorados por el choque de troncos y su hundimiento. También se produce la turbulencia por la existencia de muchas pilotes, produciendo una socavación local. Estos pilotes están diseñados para obtener la fuerza de apoyo mediante la fricción y no están en estratos rígidos para soportarse. Por consiguiente, es muy probable que se hundan fácilmente. Véase la Fig.3.2-2(a) y (b).

Teniendo en cuenta la tendencia de los vehículos cada vez más pesados en estos años y de que es una carretera principal, la estructura de los puentes, en la que la subestructura tiene más problemas de estabilidad, se puede considerar como la de puente provisional o simple. En vista de la seguridad del tráfico y la influencia en el tráfico por el daño de los puentes, es necesario efectuar en forma urgente la reparación o restitución.

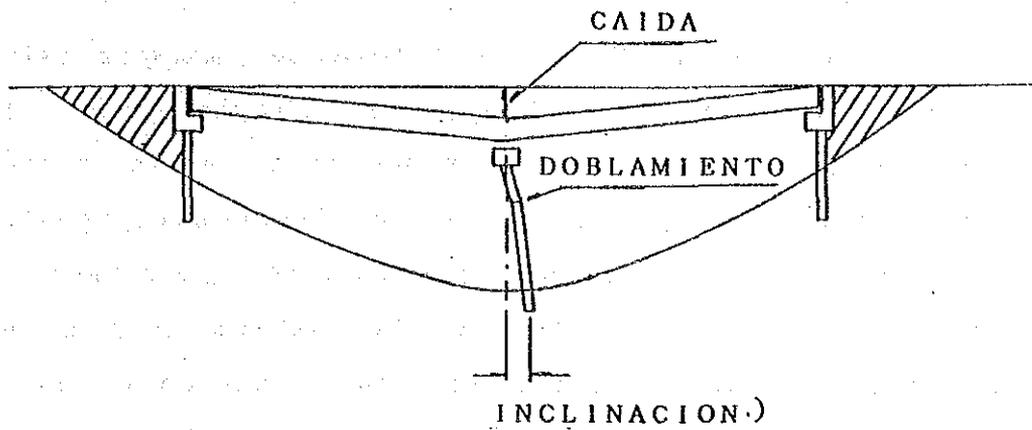
a) HUNDIMIENTO Y INCLINACION DE PILOTES

Lo que sucede primero es el hundimiento de las pilastras que no asegura la circulación del tráfico. El hundimiento no es uniforme, es decir, el de las pilastras aguas arriba es mayor y las pilastras se inclinan, originando el daño por doblamiento. Las razones principales son la fuerza insuficiente de apoyo de las pilastras, la socavación en el cauce, la sobrecarga de los vehículos, etc. Véase la Fig.3.2-3(a).
