4.3 既存港湾施設の老朽度

4.3.1 目視調査結果

4.4 基本設計

4.4.1 既存港湾施設の改修計画

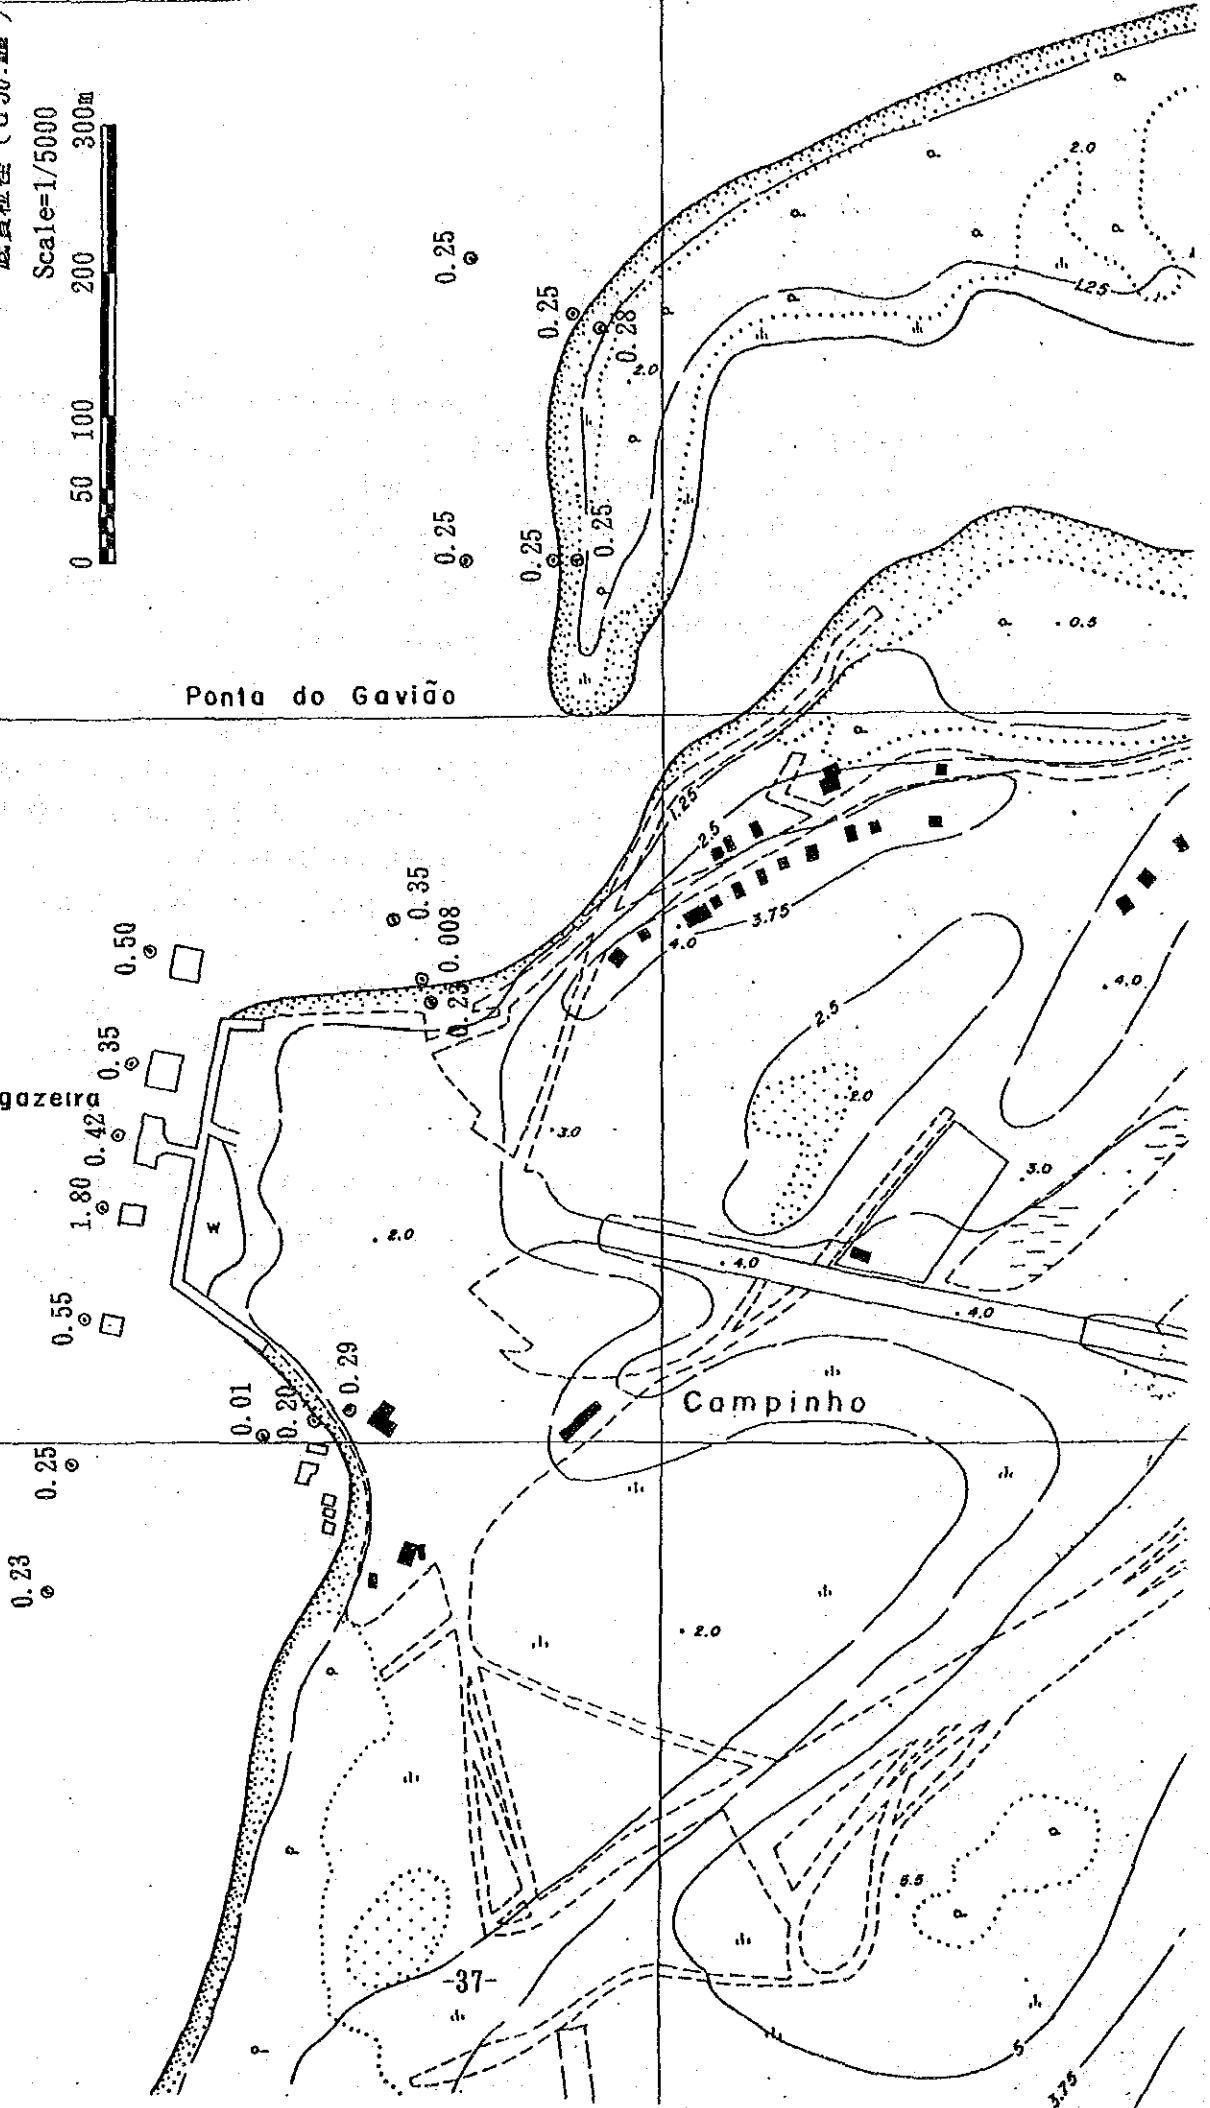
図 4-2-2 海底土サンプリング位置図及び
底質粒径 (d50:mm)

底質粒径は、港湾施設法線平行方向に対して一般に南から北へ行くに従って大きくなっており、下げ潮時の潮流速度が上げ潮時より速いことにもよるが、漂砂の卓越方向は北東方向である事が推察される。特に流速の速い部分における底質粒径は大きくなっている。全般的にドルフィン前面での底質粒径は大きくなっており、海底部の洗掘が激しいNo.2ドルフィン部の底質粒径は1.80mmで、礫部分が48% を占める。

港湾埋立地両サイドの底質は、シルトおよび粘土が大部分を占め、それより離れるにつれ底質粒径は0.25~0.28mmで安定している。また、汀線部分での粒径は海底部より大きくなる傾向にある。

これらを総合し流況を判断すると、港湾埋立地前面では流速が部分的に速くなっているが、底質粒径 (d_{50}) は大きく、その海底は現在ではほぼ安定していると判断される。一方、埋立地両サイドは底質粒径が非常に細かいことから滞留していると判断され、将来堆砂が予想される部分である。

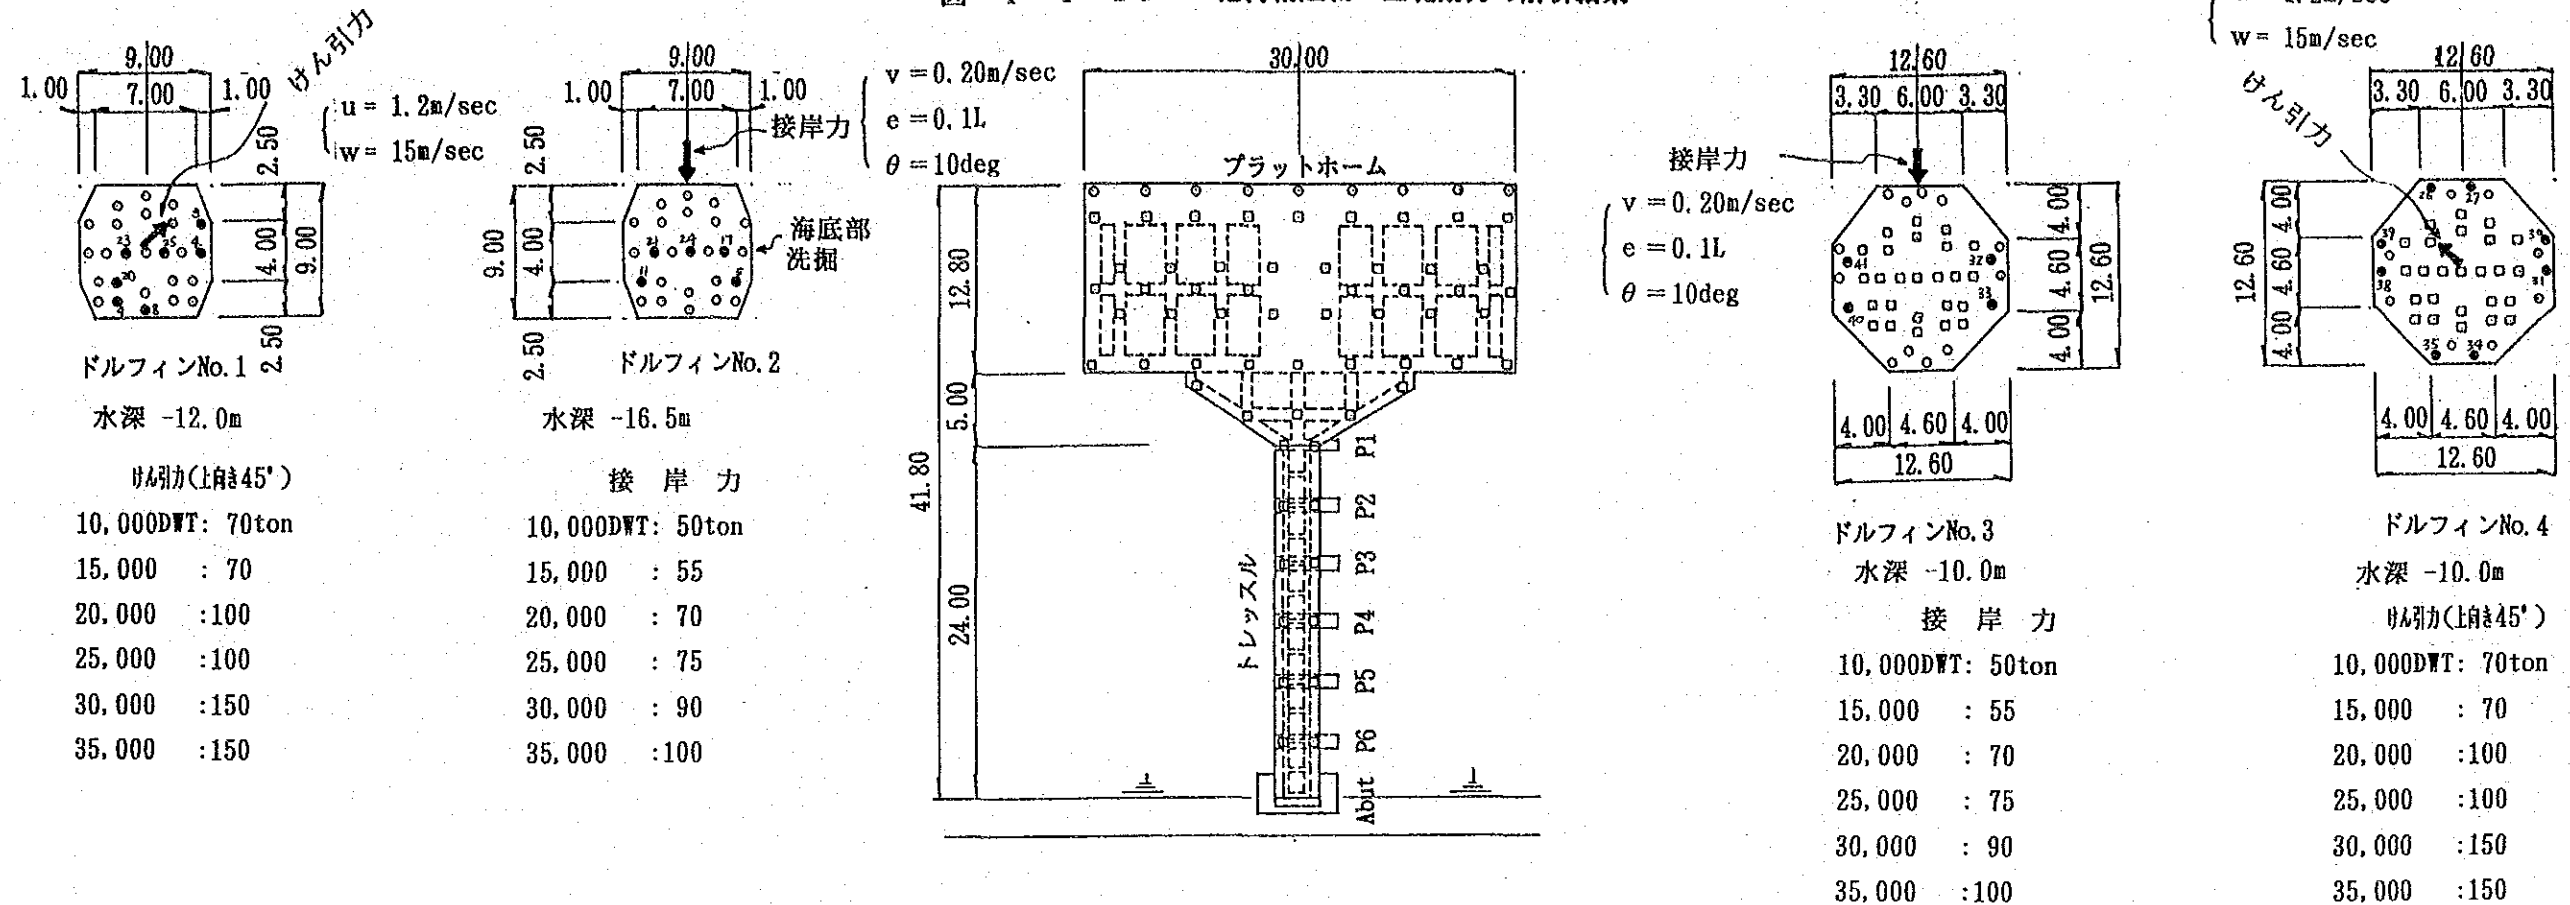
図 4-4-15 港湾構造物の基礎耐力の解析結果

その結果、いずれの杭も曲げ応力・せん断応力は全く問題なかったが、杭の軸力の発生が大きく、特に引拔力が最もクリティカルであることがわかった。換言すれば、杭の引拔力をチェックすることによってドルフィンの現有の基礎耐力を評価することが可能である。図4-4-15に、各ドルフィンの杭の中で大きく引拔力が発生するものについて照査した結果をまとめた。それによると、ドルフィンNo.2の海底が潮流により大きく洗掘されていたため、他ドルフィンと比較すると強度の低下が明らかに現れていた。したがって同ドルフィンの強度を回復させ、他ドルフィンと強度バランスを合わせるために、杭根入れ部の根固め工事が必要である。既存のドルフィンの再利用を前提とし、杭の追加打設等の大規模な改修工事を避けて現実規模の工事にとどめられるよう考慮した場合、強度的に受け入れを保証し得る鉋石船のクラスは、およそ20,000~25,000DWT クラスまでと評価できる。また、構造的な安全のために、接岸はドルフィンNo.3を第一番目に行うことが望ましい。

〔解説〕基礎杭の押込力・引抜力、曲げ応力、せん断応力をチェックした結果、杭の引抜力が最もクリティカルであることが判明したため、ドルフィンの基礎耐力の評価は杭の引抜力に着目する。

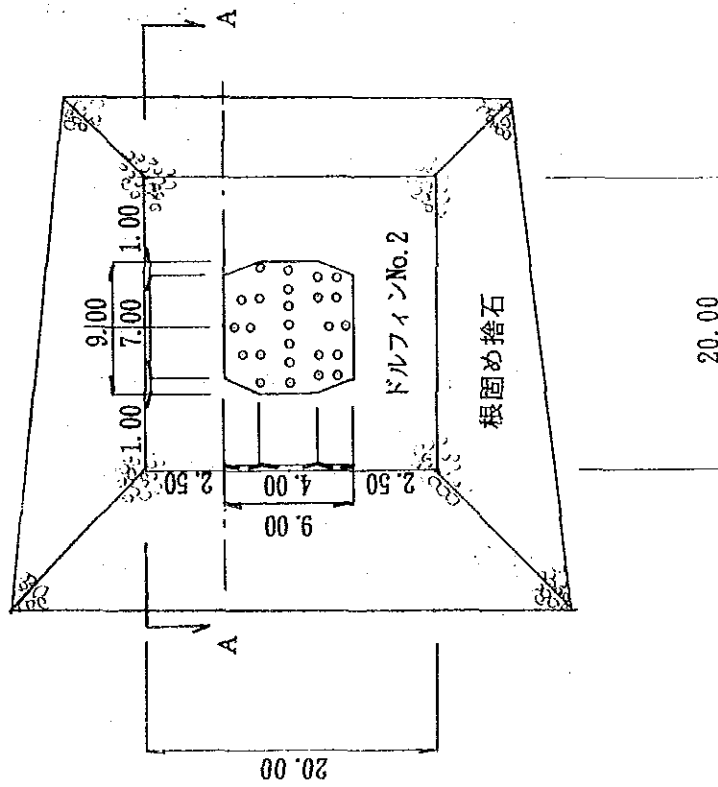
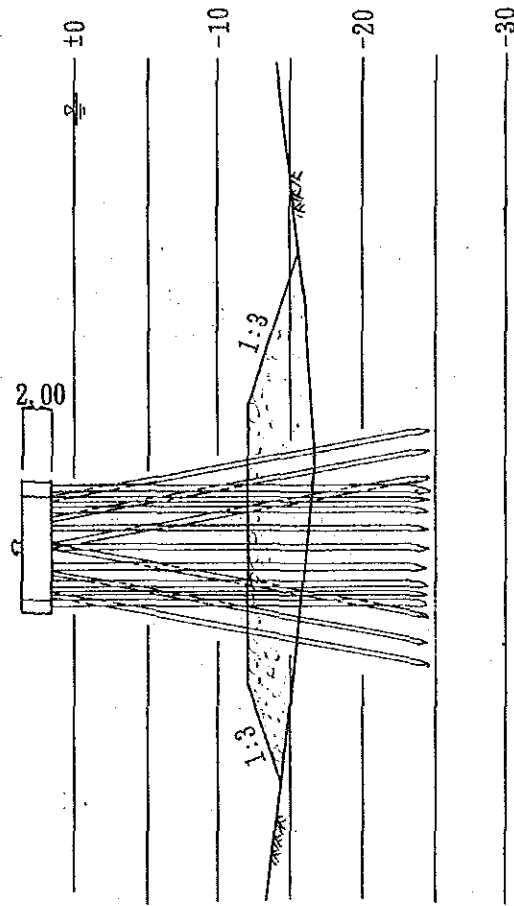
図 4-4-16 ドルフィンNo.2根固め概況図

むき出しているような事はなかった。しかしながら、本棧橋位置の平均的な水深がDL-10 ～-12mであるのに対し、ドルフィンNo.2のみがDL-16mと極端に深いことが判明した。これは、下げ潮時の潮流が埋立てによって変化したため、ドルフィンNo.2付近で乱れる現象が起き、海底が洗掘された可能性が非常に強い。洗掘により同ドルフィンの基礎杭の根入れが少なくなり、構造的に弱点となる恐れがあるため、慎重な照査が必要である。

図4-4-16にドルフィンNo.2の海底部の根固め概要図を示す。根固めに必要な捨石は、約1,500 m^3 である。

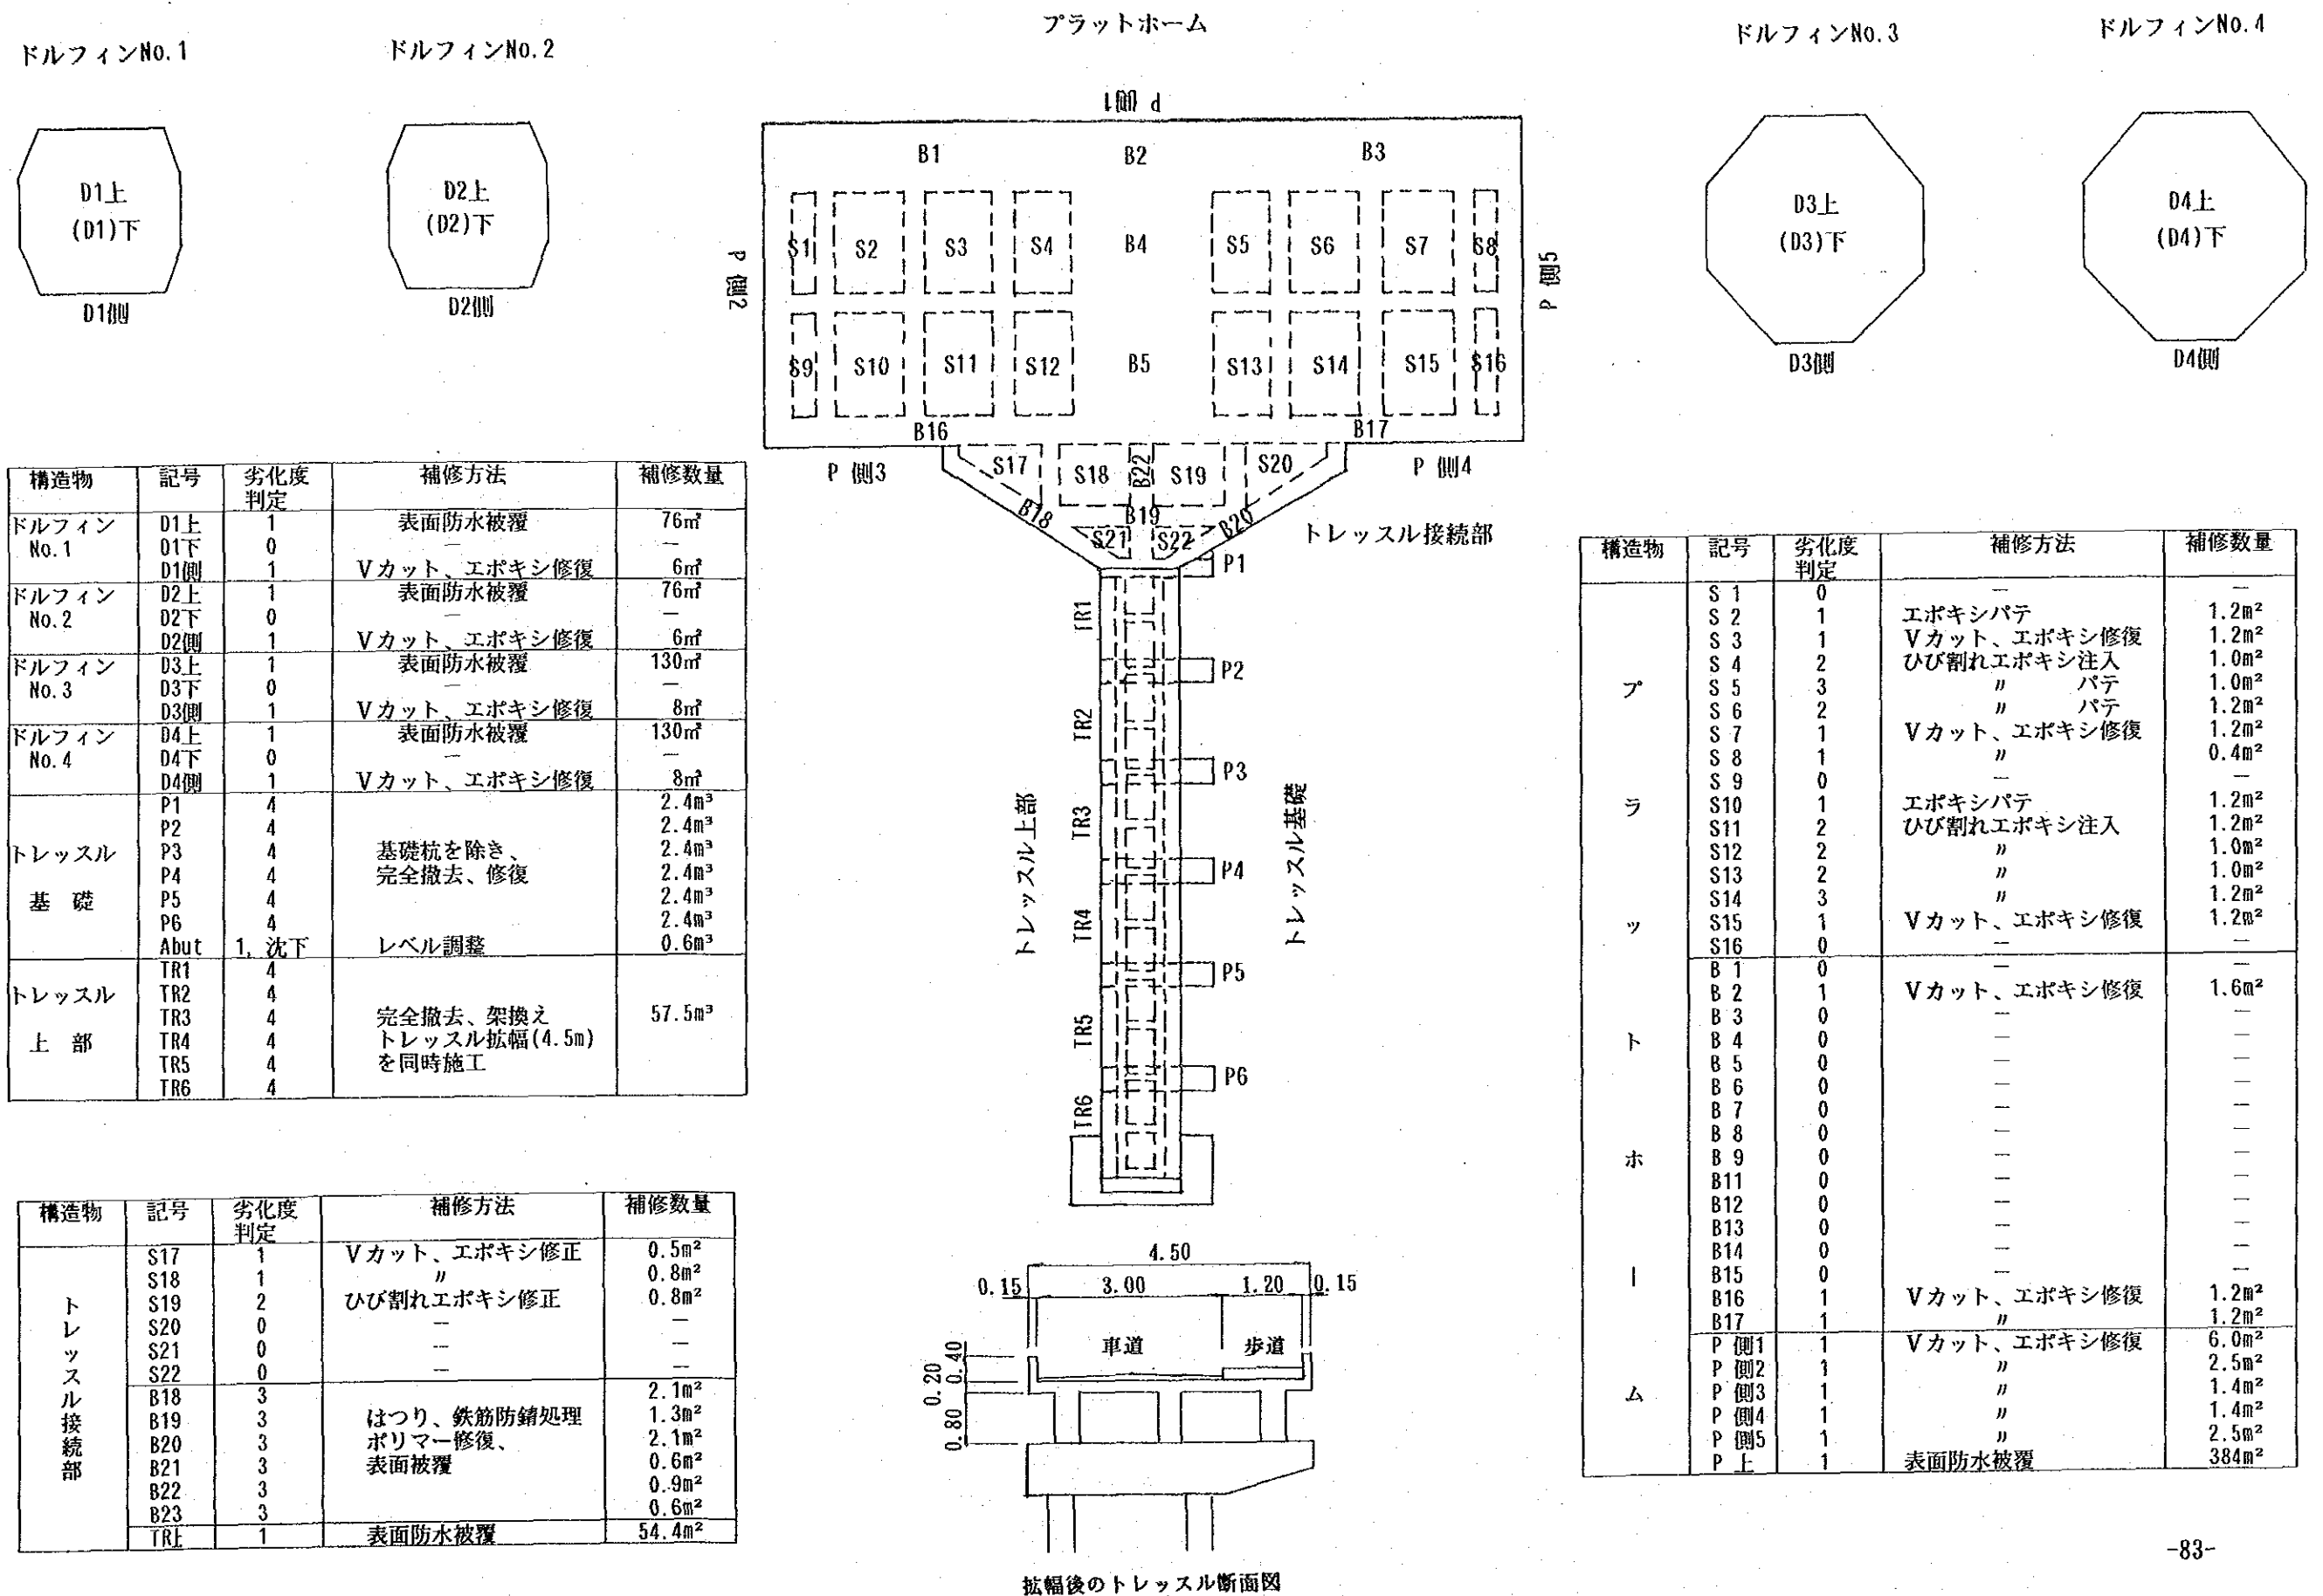
図 4-4-18 港湾コンクリート構造物の補修規模

これらのフローでは、劣化度を0～5でランク付けし、それに基づいて補修方法を決める流れとなっている。各構造物をブロック分けし、劣化度、一般的な補修方法、補修数量を整理したものを図4-4-18に示す。表によると、構造物の劣化に対する補修は次のような性格に分類される。即ち、

①ドルフィン4基上部工の劣化……上部工側面の鉄筋錆やセメントミルク等の劣化部分をVカットして除去し、エポキシモルタルで修復する。その後、劣化要因の侵入を防ぐために、側面、上面ともコンクリート表面に樹脂塗装を施す。

②プラットホームのスラブ等の劣化……スラブに入ったひび割れはエポキシ樹脂を注入・充填し、コンクリートが一部剥離している箇所はエポキシパテで修復する。尚、上面や側面についてはドルフィンと同じ要領で修復する。

③トレスル接続部の桁の劣化……桁の鉄筋腐食によってコンクリートが剥離し始めている箇所は、はつって鉄筋をむき出しにし、鉄筋に防錆処理を施した上でポリマーセメントで断面修復をする。また、表面には樹脂塗装を施す。

④トレスル上部工及び基礎（ピア）の劣化……これらはいずれも劣化が激しく、上で述べたような補修方法は、現実的に適用が不可能である。なぜなら、これらの補修方法はコンクリート面が乾燥状態に長い間置かれる場合において用いられるものであり、ピアのように潮に頻繁に浸るような箇所には仮設工でドライにしなければならないが、現実的には不可能である。したがって、ピア（但し杭は除く）及びトレスル上部工は完全に撤去した上で新たにコンクリートを打設し直すものとした。尚、トレスルの幅員は、車両走行に対応するようB=4.5mまでの拡幅を同時に施工するものとする。いずれも修復は場所打ち工法である。

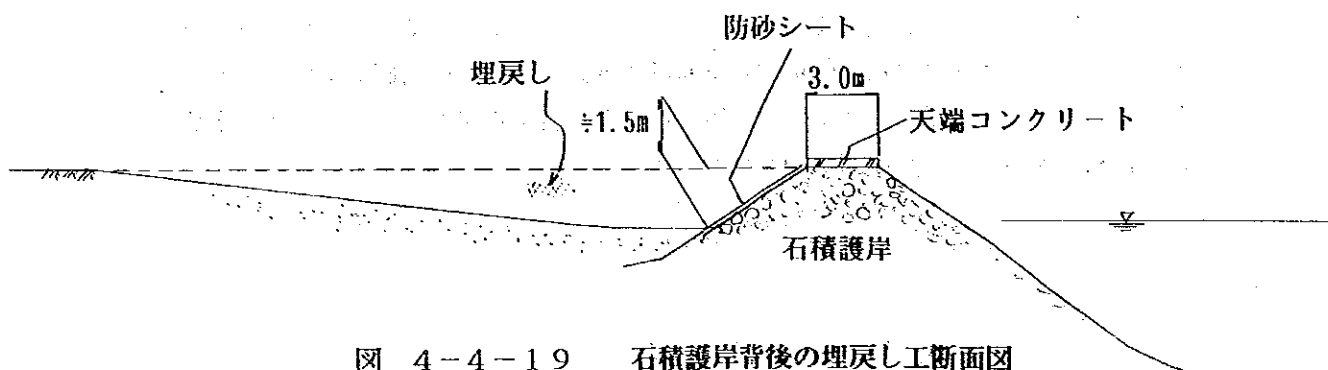
図 4-4-19 石積護岸背後の埋戻し工断面図

既存の石積護岸は、5～50kg/ケの石材を積んでその背後は砂で埋め立てられているが、徐々に吸い出された結果、護岸直背後の地盤高が約1.5m下がっており、また石積み本体も若干崩れた箇所が見られる。したがって、石積み本体を整形するとともに、ストックヤードとして背後地を整備するために、低い部分は埋戻さなければならない。埋戻し土量は概算3,000m³で、現場から約20km離れた採土場から供給するとよい。また、航路浚渫等で発生する土砂の性状が適するようであれば、それを投入する事も可能である。

埋戻し工の際には、再吸い出しを防止するため防砂シートを敷布する必要がある。
