3.4 対策案の検討

3.4.2 問題点の特定

59箇所の各調査区間についての道路の現状、交通の現状、交通上の主な問題点、可能と思われる対策について要約すると以下のとおりである。なお、これらは交通データ解析及び現地踏査を行った結果から得られたものである。また、各調査区間の交通データ解析は、1988年の交通事故データに基づいて行ったものである。道路交通状況、交通データ解析、問題点の確認の詳細については、英文版の Appendix 3.2の各調査区間の診断シートに述べられている。

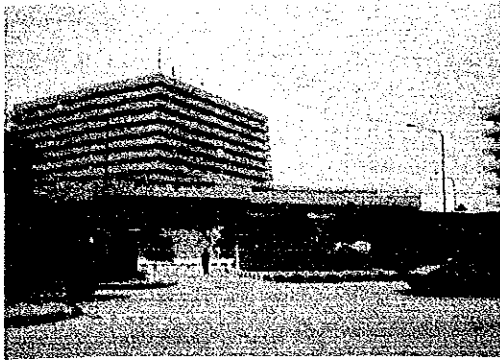
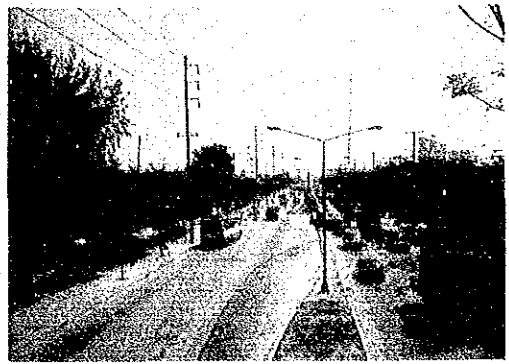
Study Section S-2: Phumiphol Adulyadet Hospital (R1)

1号線とPhumiphol Adulyadet病院への進入路との小規模なT字交差点である。

対向車との衝突事故が最も多く(6件、全事故の27%)、これらの事故はUターン交通、および右折交通によるものと思われる。

交通混雑は、病院への出入交通および、病院前でのUターン交通が原因となっている。

S-2における問題は、病院の前において出入りの車やUターンの車による交通混乱があることである。問題解決のための可能な対策は、近接した位置に設置してある既設の信号機と系統させた信号機の設置である。

図3.10に示すように、現況の交通量は信号機の設置基準を十分に満足する量ではない。しかしながら、当該地点から南へ約100 m離れたところに位置する既設の信号と系統させて信号機を設置することは効果的であり、信号機の設置による直進交通への影響もないものと思われる。したがって、本調査においては、近接の信号機と同時オフセット（図3.11参照）による信号機の設置を提案した。

当該箇所に定周期信号機を設置し、近接の信号機との同時式オフセットを設定することが望まれる。

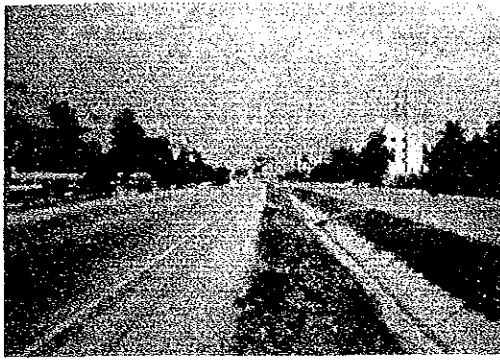
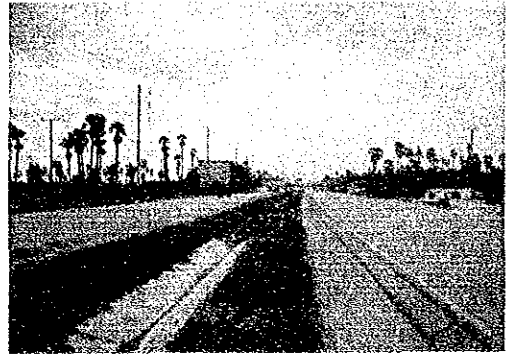
Study Section S-20: Patanatibet (R302)

夜間事故が8件発生している(全体の62%)。

夜間事故が他の区間に比較して多い。これは交差点における夜間照明の不足が原因と思われる。

連続照明の設置が望まれる。

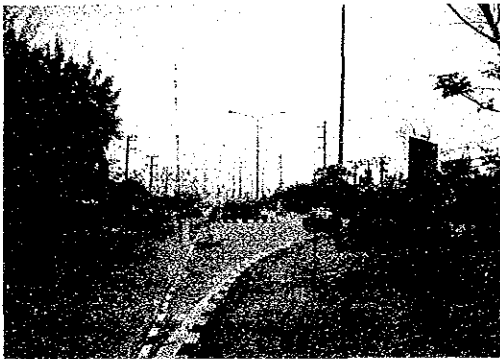
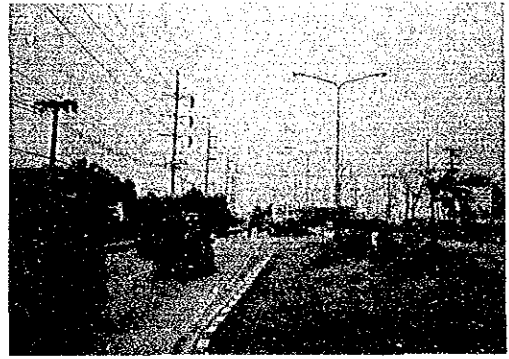
Study Section S-32: Noppharat Ratchathani Hospital (R304)

図3.12に示すように、304号線の交差点(S-32-1)では、現況交通量が信号機設置基準を十分に満足しているため、信号機の設置が必要であると考えられる。一方、病院の出入口の交差点(S-32-2)では、図3.13に示すように、現況交通量は信号を設置するに十分な量はない。

したがって、本調査においては、S-2と同様な理由により、同時タイプの信号機を両方の交差点に設置することを提案した。

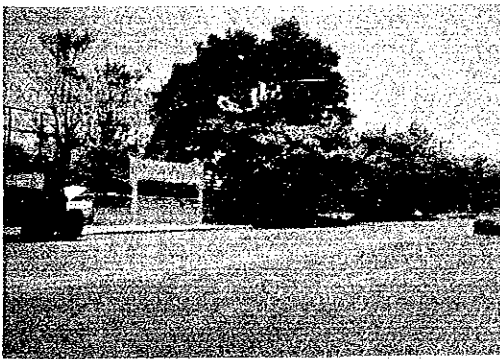
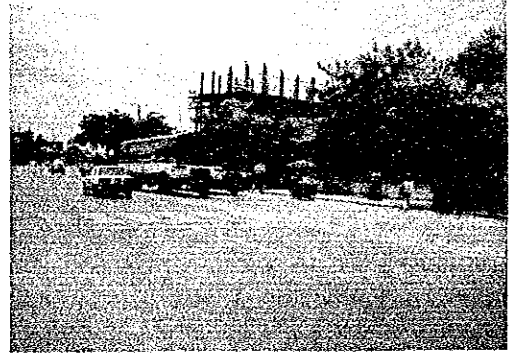
Study Section S-33: Sattri Nonthaburi School (R306)

33.	306	Sattri Nontaburi School	1+500	- Dangerous condition of pedestrian crossing.	- Installation of pedestrian overpass.	Yes	- Satisfies criteria for improvement.

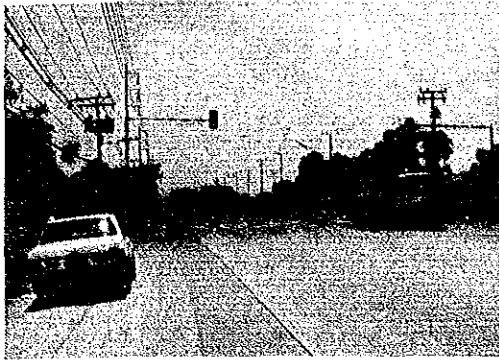
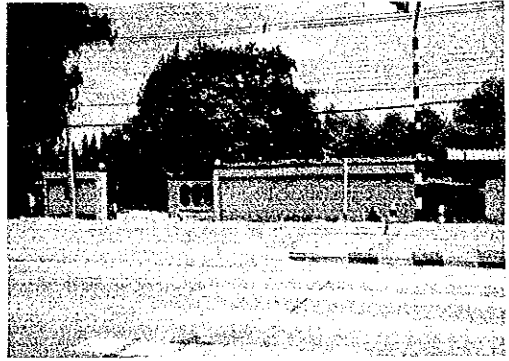
Study Section S-41: Amphan Paisan School (R306)

40.	306	Samak Ki	11+251	- Dangerous condition of pedestrian crossing.	- Installation of pedestrian overpass.	Yes	- Satisfies criteria for improvement.
41.	306	Amphan Paison School	16+300 - 16+500 (0.2)	- Dangerous condition of pedestrian crossing.	- Installation of pedestrian overpass.	Yes	- Satisfies criteria for improvement.

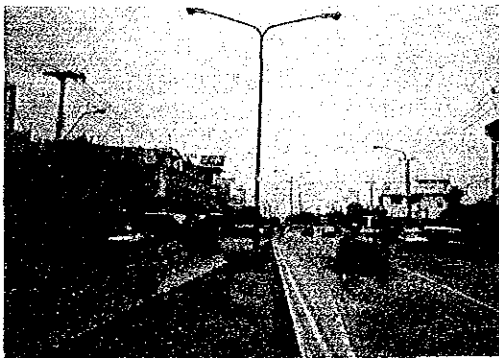
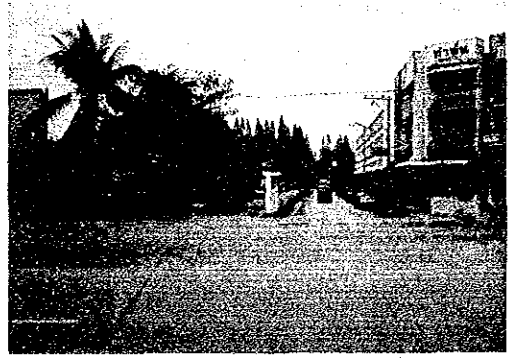
Study Section S-59: Saha Khon Kan Keha (R3278)

59.	3278	Saha Khon Kan Keha	3+744	<ul style="list-style-type: none"> - Traffic volume is beyond the capacity of stop-controlled intersection. 	<ul style="list-style-type: none"> - Installation of pre-timed signal. 	<ul style="list-style-type: none"> - Satisfies criteria for improvement.
Total Study Sections 59
