移住派遣農業専門家報告書

— アルゼンティン園芸総合試験場果樹部門の
試験研究業務と日系移住地果樹栽培の現況 —

平成4年2月

国際協力事業団

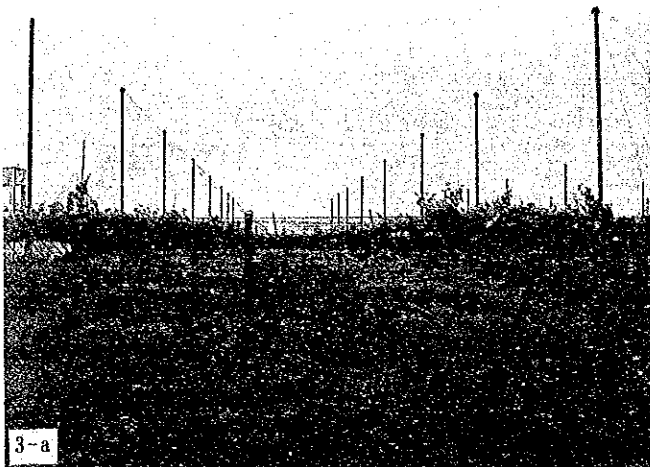
3-a

写真3-a ブドウの生育状態（1991年11月）
ピオーネ、巨峰およびアーリー スチューベンの生育はよいが、イタリアおよびルビー オクヤマの生育は芳しくない。

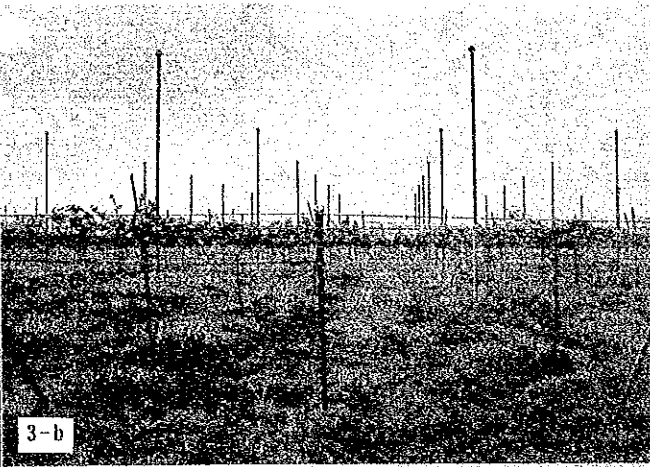
3-b

写真3-b キウイの生育状態（1991年11月）
風による葉の傷みが激しく、樹の生育が不良なものが多い。

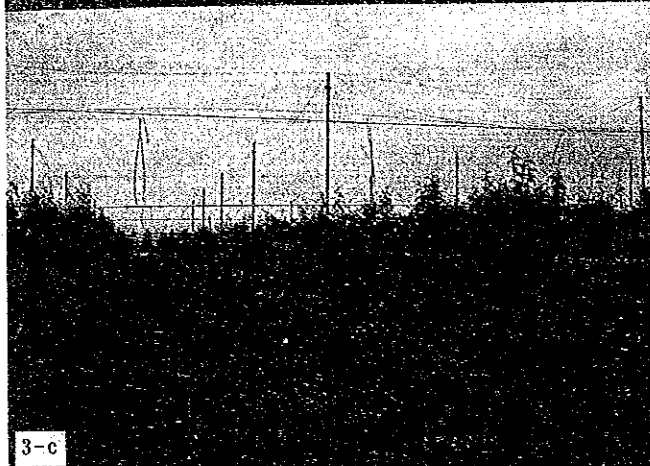
3-c

写真3-c ニホンナシの生育状態（1991年11月）
いずれの品種も樹の生育は良好である。

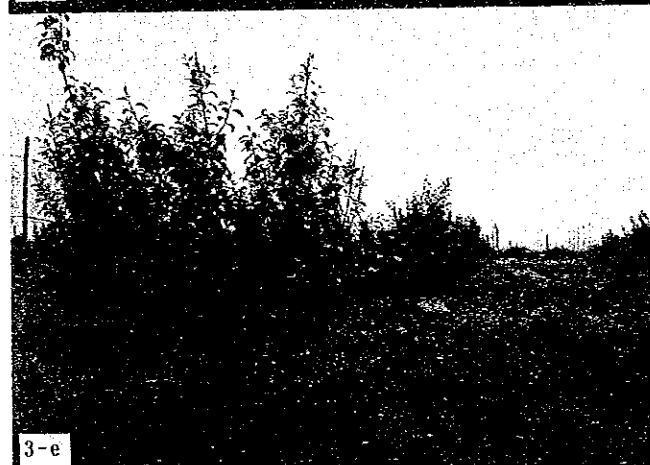
3-e

写真3-e リンゴ（マルバカイドウ台）の生育状態（1991年11月）
樹の生育は良好である。

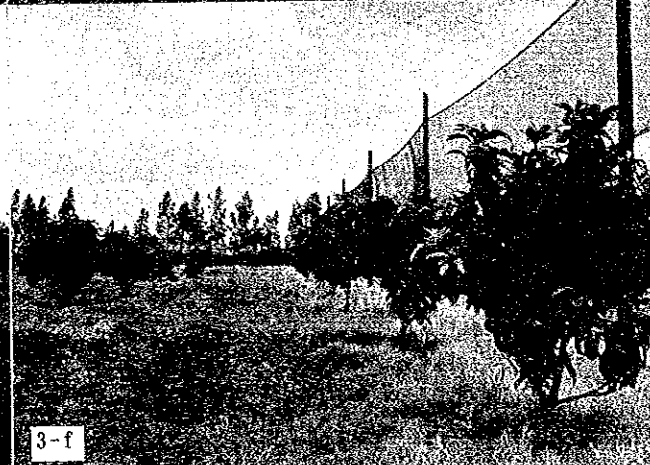
3-f

写真3-f ビワの生育状態（1991年11月）
欠株が多く、生育が不揃いであったので、圃場の整理を行った。

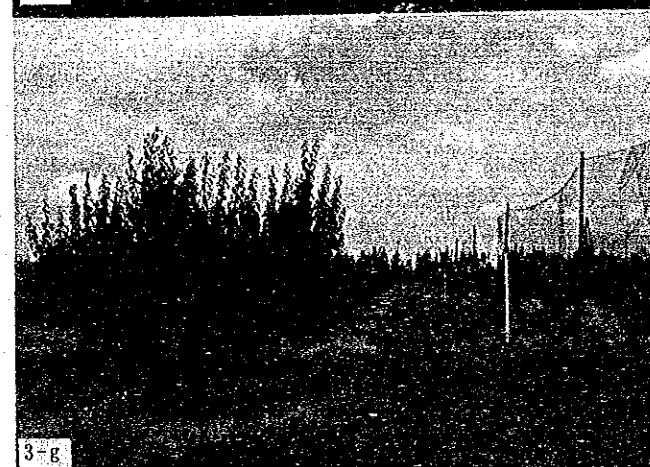
3-g

写真3-g ウメの生育状態（1991年11月）
樹の生育は良好である。

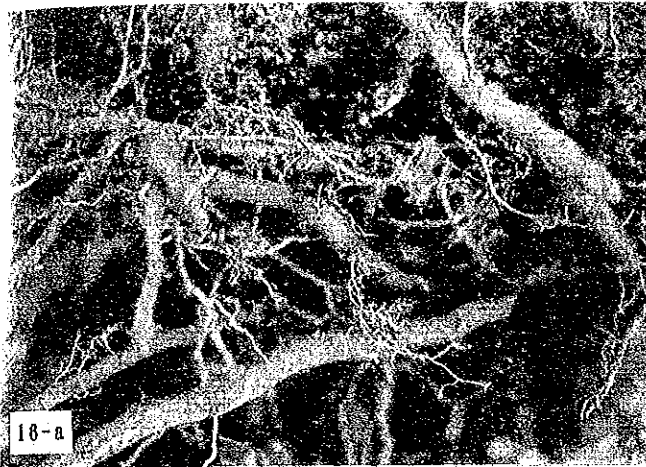
16-a

写真16-a バラデーロ果樹圃場におけるクリの根
菌根（ミコリーザ）が全く見られなかった。

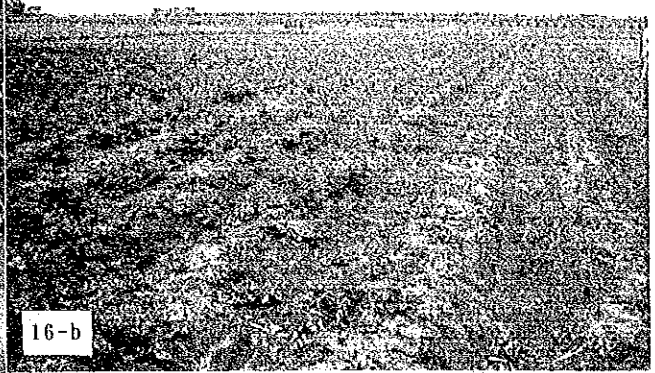
16-b

写真16-b バラデーロ・ウメ会社のクリ苗木圃場
ウメ会社では1991年日本から種子を導入し、苗木の養成を行っている。
今後、クリ栽培を普及するためには、菌根を形成した苗木育成方法の
確立が重要な課題である。
