(3) 微粉炭供給システム

4.2.7 計画対象施設の運転状況の概要

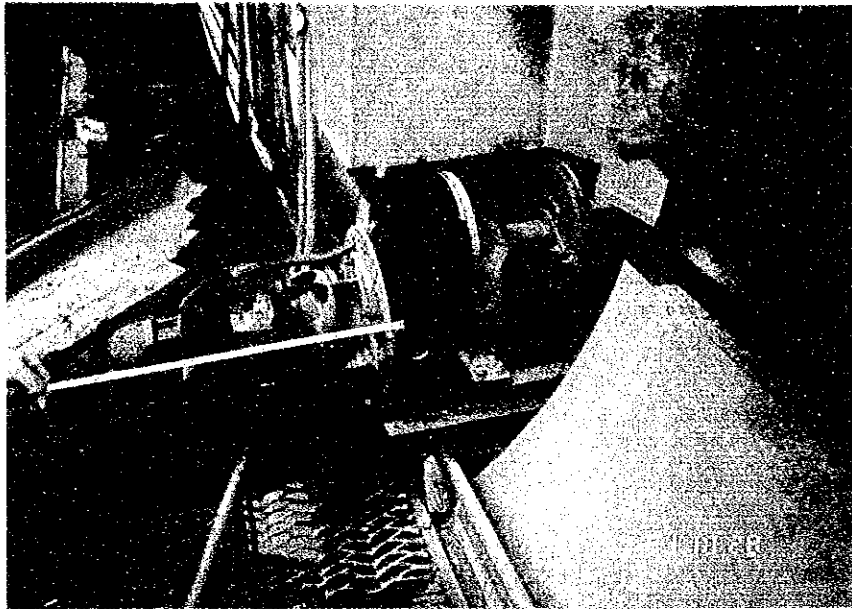
写-3 電気集塵器集塵極槌打用駆動装置

但し、その内で減速ギヤがモンゴル製で製品不良による寿命が1ヶ月程度と短く、修理を頻繁に実施しているもの (◎) は集放電極合わせて、総設備数 (140台) に対し81台で、全体の60%を占めている。

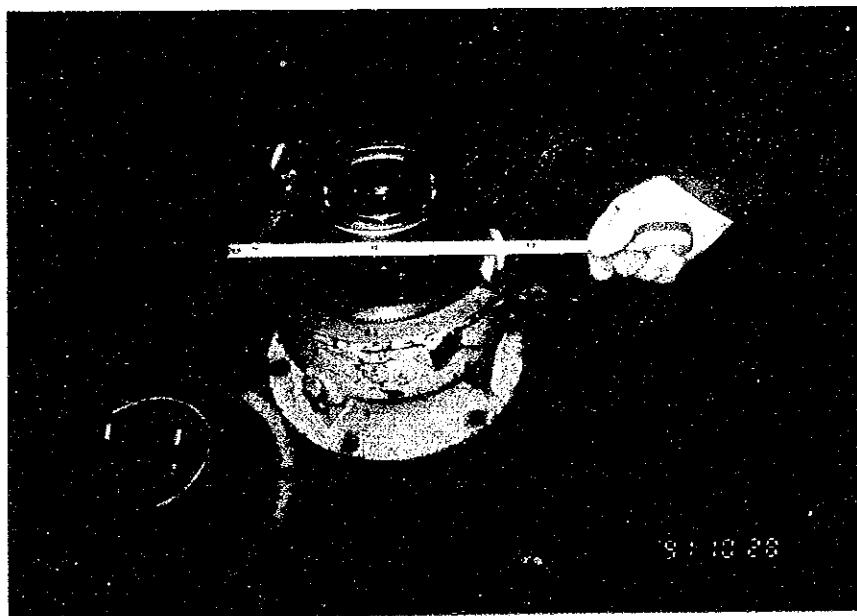
写-4 電気集塵器集塵極槌打用駆動装置 (取り外したギヤ一部分)

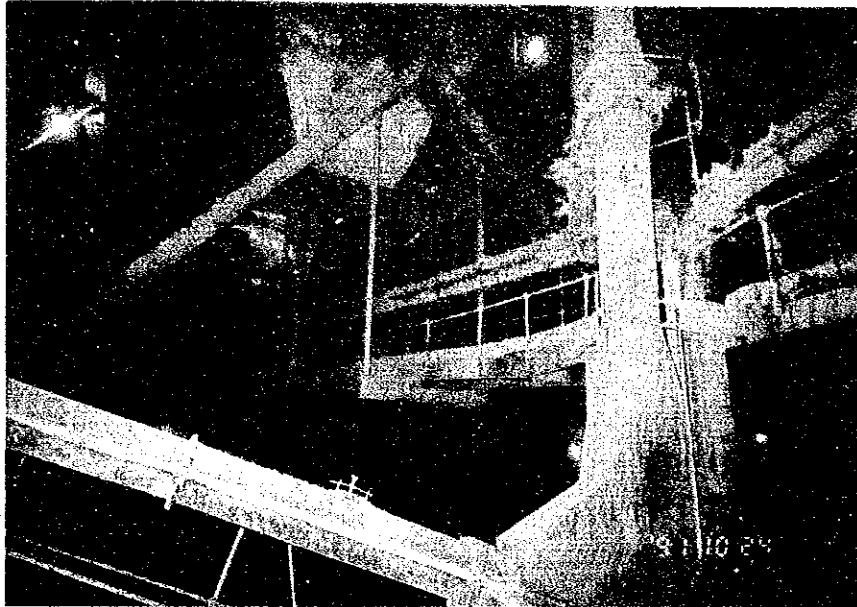
写-5 フライアッシュ系エースライダー

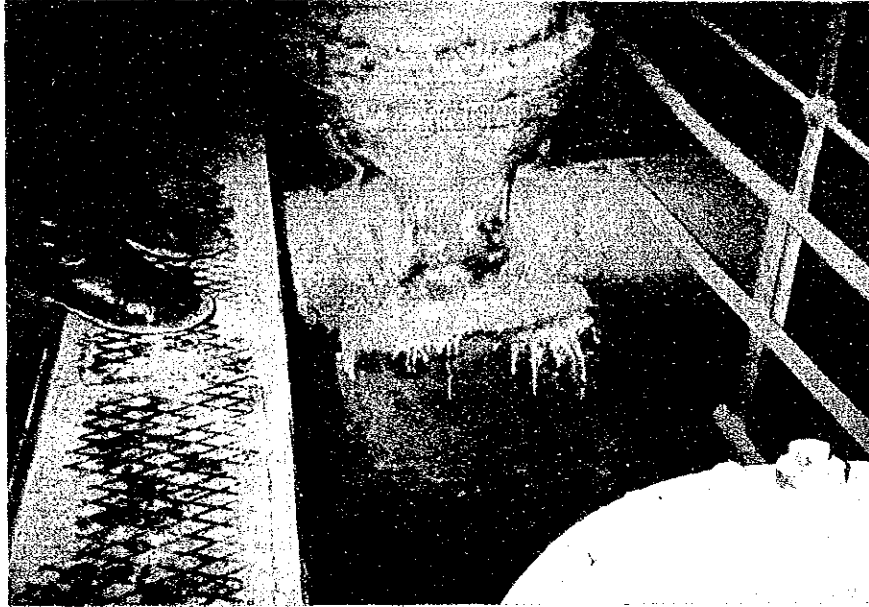
写-7 灰捨ポンプ出口弁

出口弁の摩耗による穴明き及び弁シート面の損傷により、全閉が不可能な状態である。灰捨ポンプの補修時、他のポンプの圧力から完全に閉に出来ず支障を生じている。

1～6号機用の灰捨ポンプ出口を流量調整に使っているため、弁シートの摩耗減肉により穴明きを生じている。

よって、出口弁は全数（10台）新替えを必要と判断する。

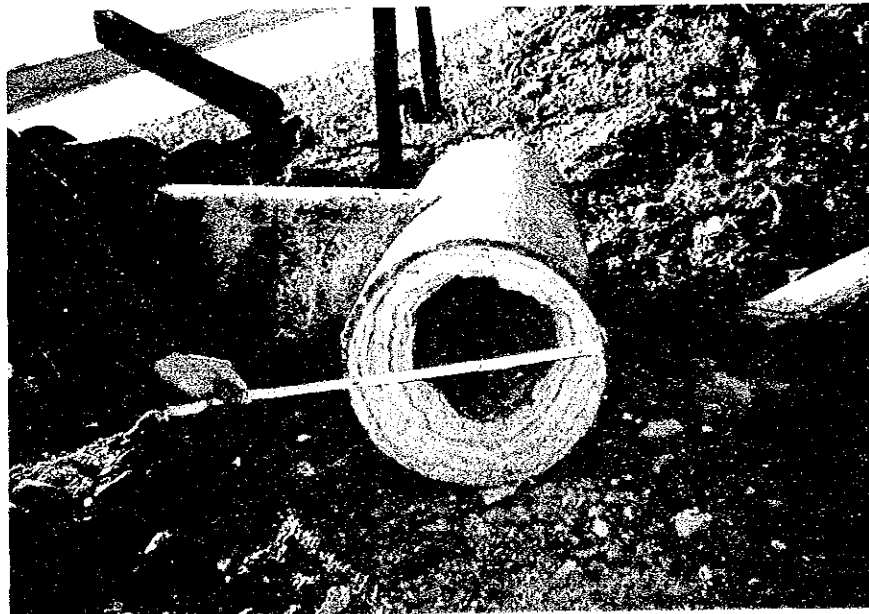
写-8 灰処理給水管スケール付着状況

1～6号機用の配管内のスケールは灰流管と同程度の成長を生じ、圧損上昇等により運転に支障を生じた事から酸洗浄を実施した。

形成されているスケールは灰捨管内のスケールよりもさらに硬い。但し、給水ポンプのサクションライン（約10m×3本）は、厳冬期にはスケール形成が早く、年1回程度は、清掃が必要となっている。

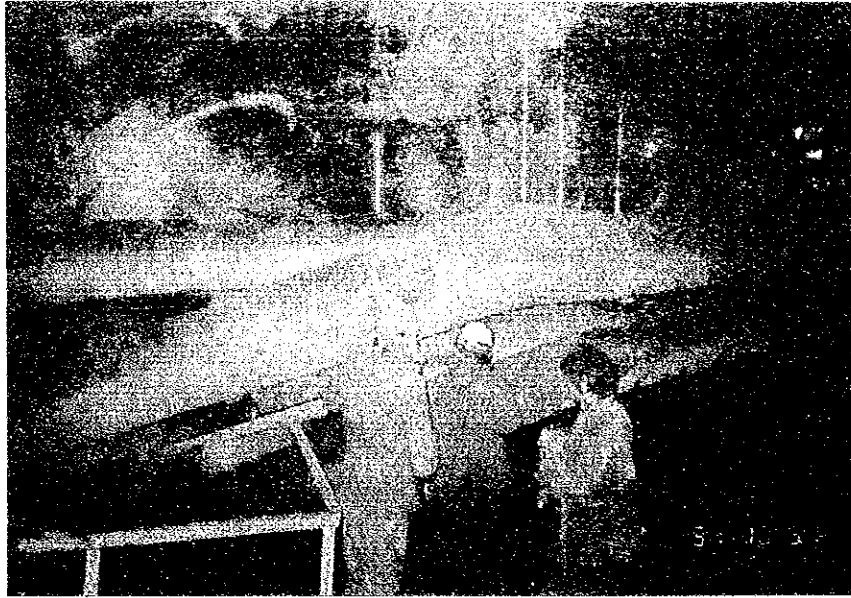
写-1 バーナーまわり微粉炭管（微粉リーク状況）

1991年10月の調査中数箇所穴明きによる微粉リークが確認された。モンゴル側保全員の説明では、毎日3～7箇所のベンド部が穴明きのトラブルが発生しているとのことである。

補修はまず通常穴明き部分に適当な鉄板を溶接することで補修し、これが何回か重なり新たな溶接ができにくくなると、その部分をそっくり新替している。第1号ボイラから7号ボイラまでこのような保全をしてきた部分が混在している。保全員の手間は膨大であり、すこしでも軽減したいというモンゴル側の要請は理解できる。

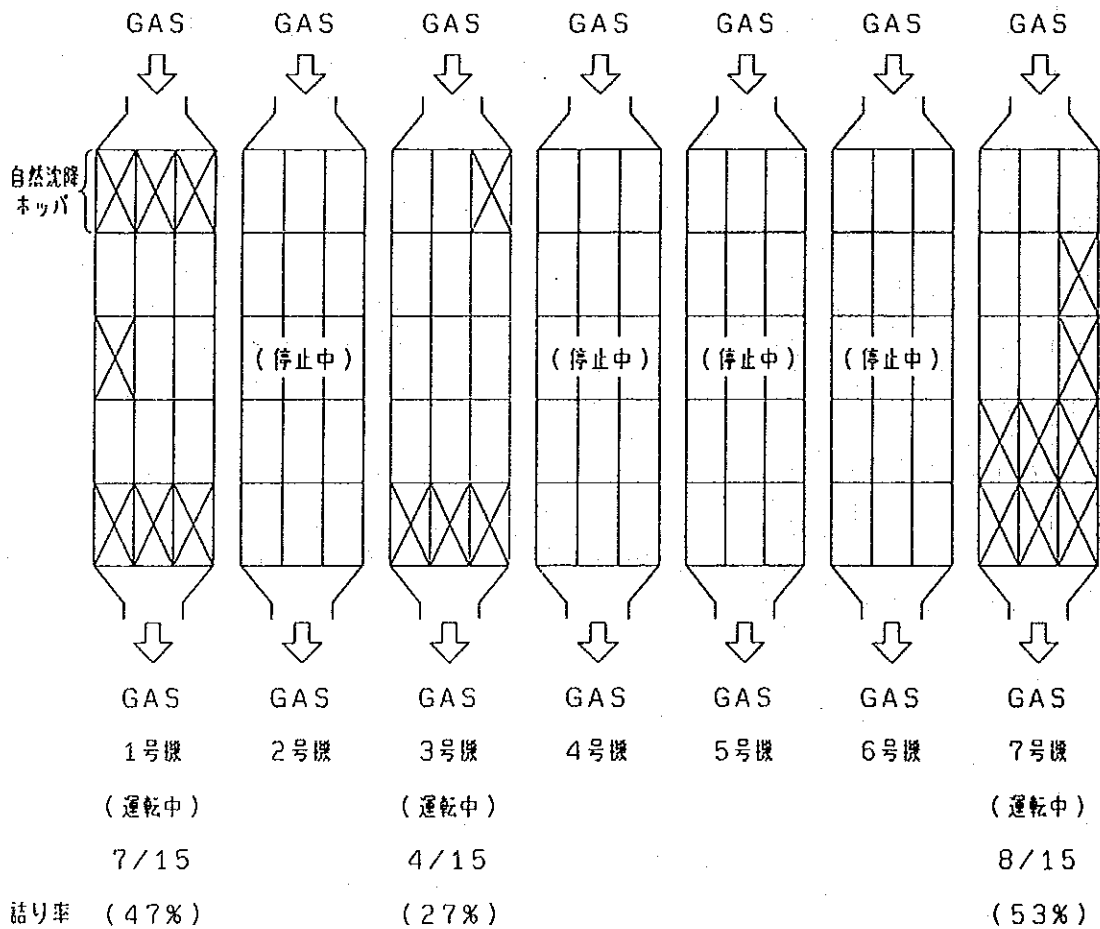
図4-2-10-① ホッパー内灰詰まり状況図

ボイラ運転中荷電されていた1・3・7号機では、ホッパ内の灰詰まり率はESP1基あたり平均して30~50%であると判断される。これは、その状況から考えて、年間を通じて同様の傾向をもつものと予想される。(図4-2-10-①参照)

又、詰まる場所は特定したホッパではないと言える。

通常は、集塵器のガス入口側のホッパーに多量の灰が落下するところから、入口側のホッパーの灰詰まりが普通であるが、第4火力発電所では長期にわたって荷電が部分的になっているため、ガス出口側のホッパーにも灰詰まりが発生しているものと判断される。

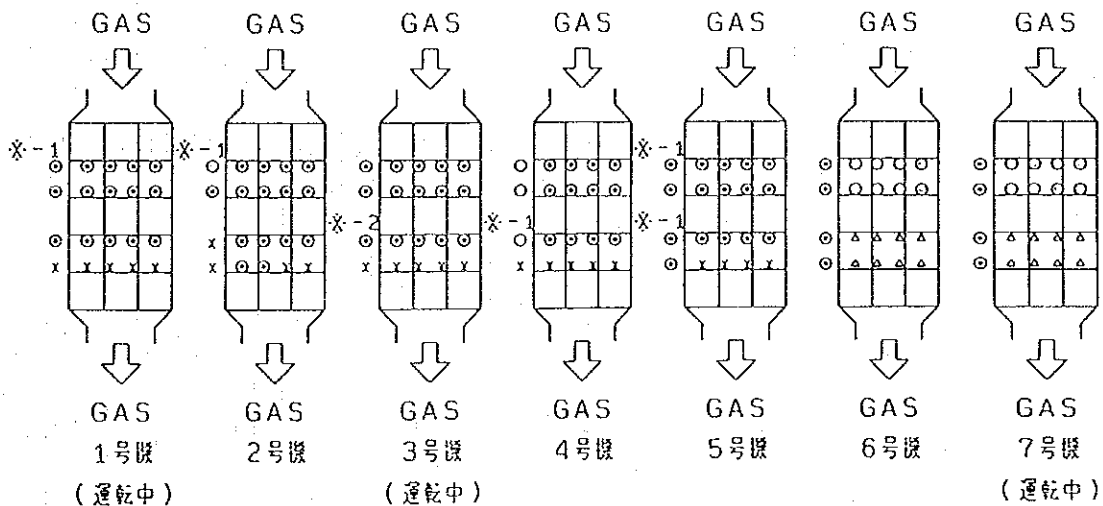
図4-2-10-② 集放電極槌打用駆動装置不良状況図

- ・集塵極関係 ----- 総設備数 (28台) に対し、23台で約80%が運転中である。
- ・放電極関係 ----- 総設備数 (112台) に対し、78台で約70%が運転中である。

- ・集塵極関係 ----- モータ及び減速機の損傷等により、取り外したまま設備が無いもの (5台 = 20%)
- ・放電極関係 ----- 集塵極関係と同様な状況であり6・7号機用の様にモータだけが無いものもある。(34台 = 30%)

c. ハンマーシャフトの曲がり5本及び折損1本が発生している。

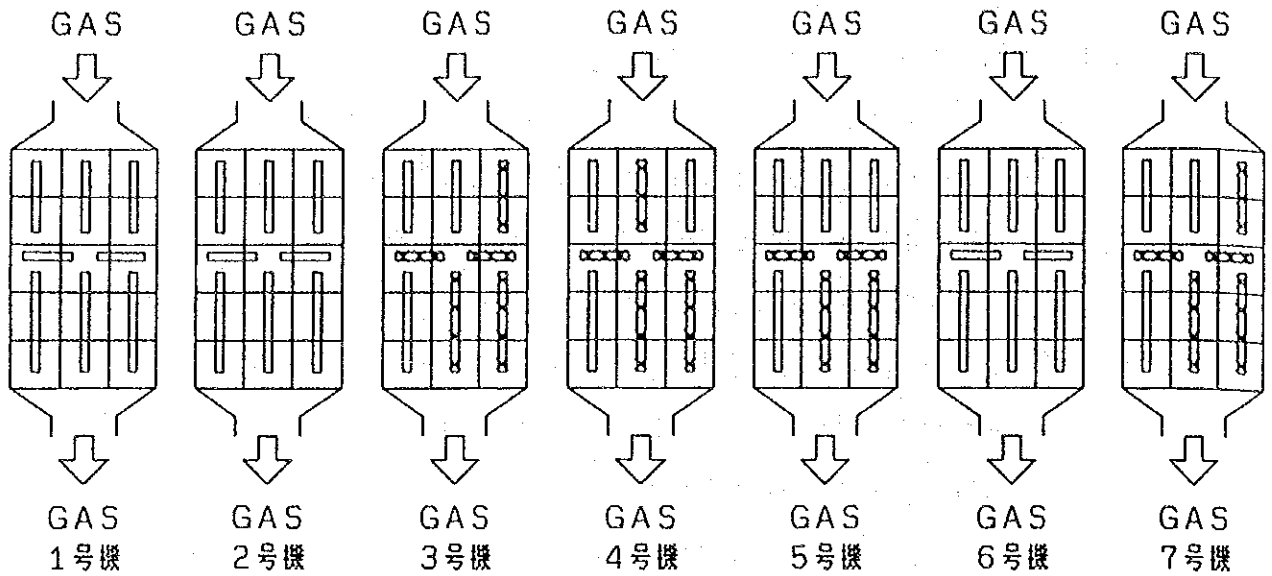
図 4-2-10-③ エアースライダー不良箇所発生分布図 (摩耗・穴明き)

エアースライダー用キャンバスが経年劣化等による目詰まり及び摩耗、穴明きを生じており、性能の低下による灰処理機能の不良の原因となっている。キャンバスの穴明きによる性能劣化は、全設備数56台のうち19台（約30%）である。

又、ケースのシールパッキン不良による空気洩れが目立った。

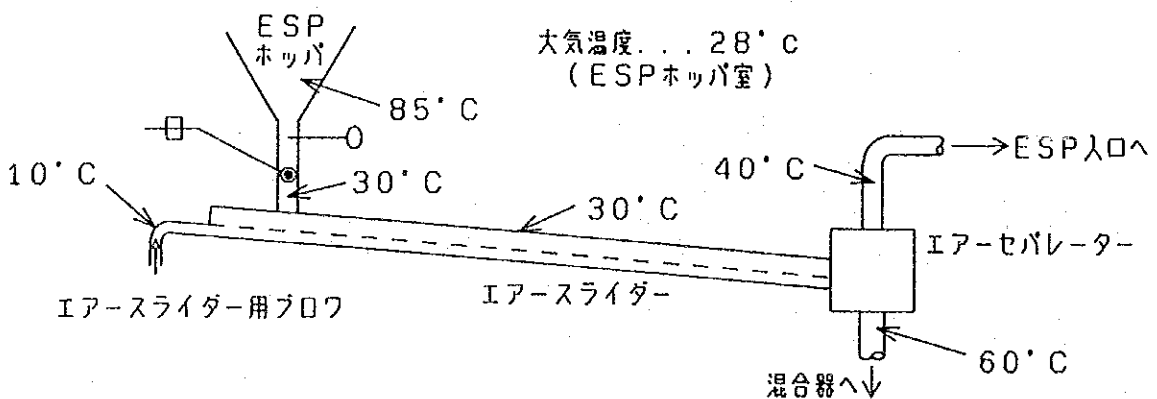
図 4-2-10-④ フライアッシュ系の温度状況

エアースライダー用のエアーは、可能な限り乾燥した温かい空気を使用する必要があるが、吸気空気配管の保温損傷及びケーシングシール不良による外気の吸い込み等により空気温度の低下を生じている。

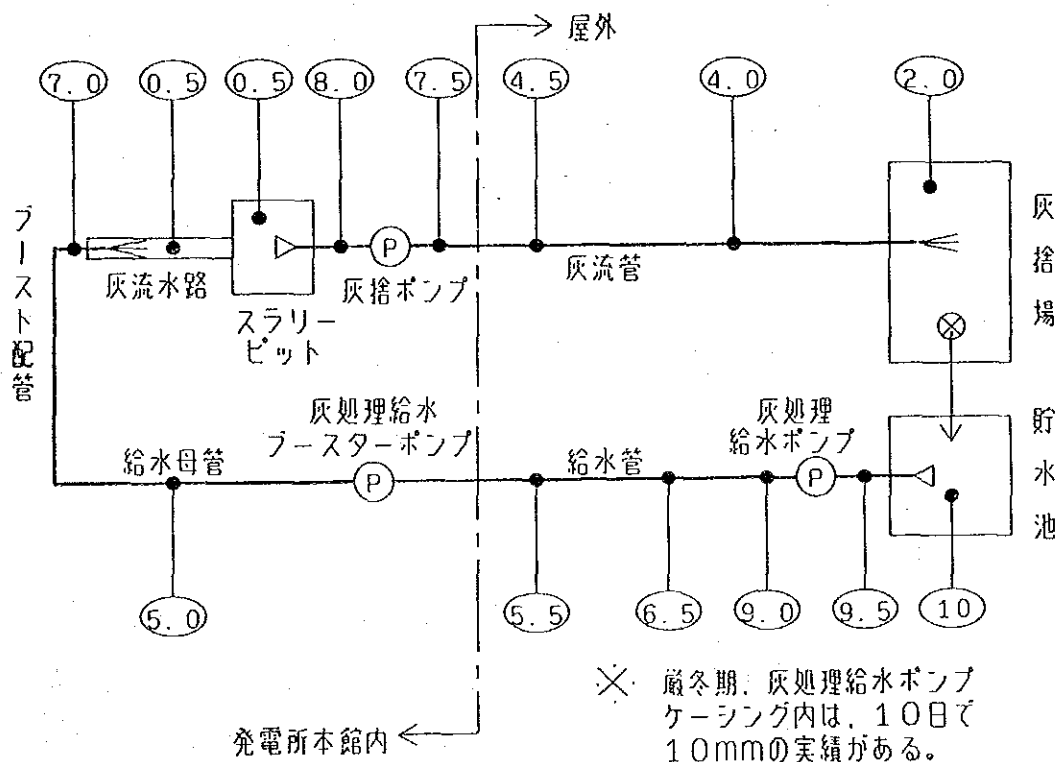
図 4-2-10-⑦ 灰処理水系、スケール成長分布図 (10点評価)

灰流管内のスケール形式は、保全員の話によると、3.5年～4年で全周にわたって平均約20mmの成長度合である。1991年3月の時点でも、400径の灰捨管内のスケールで灰スラリー通過部が平均径80～120mmになっていたところがあった。しかも、これは灰捨ポンプから灰捨場に向かうにつれて減少する。

灰流し水路給水用ブースタノズルの配管内にスケールが成長し若干詰まりぎみとなっている。

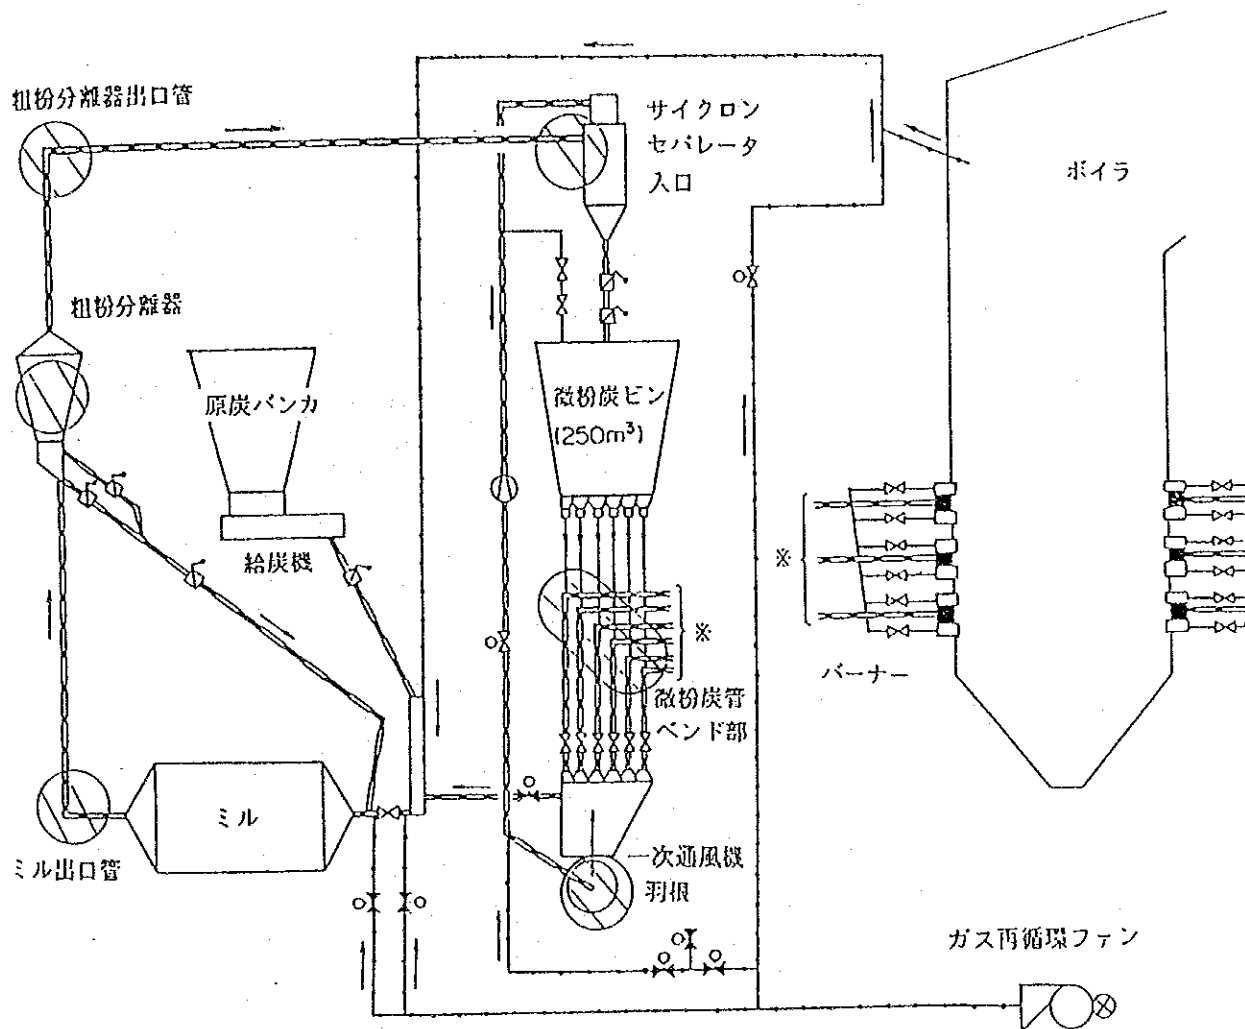
図4-2-12 微粉炭燃焼装置摩耗箇所

微粉炭燃焼装置は全体的に摩耗による被害を受けているが、その中でも特に摩耗が激しく、モンゴル側でも手をこまねいている部分は図4-2-12の通りであり、以下にその状況を説明する。

⊙ は特に摩耗が激しい部分を示す。

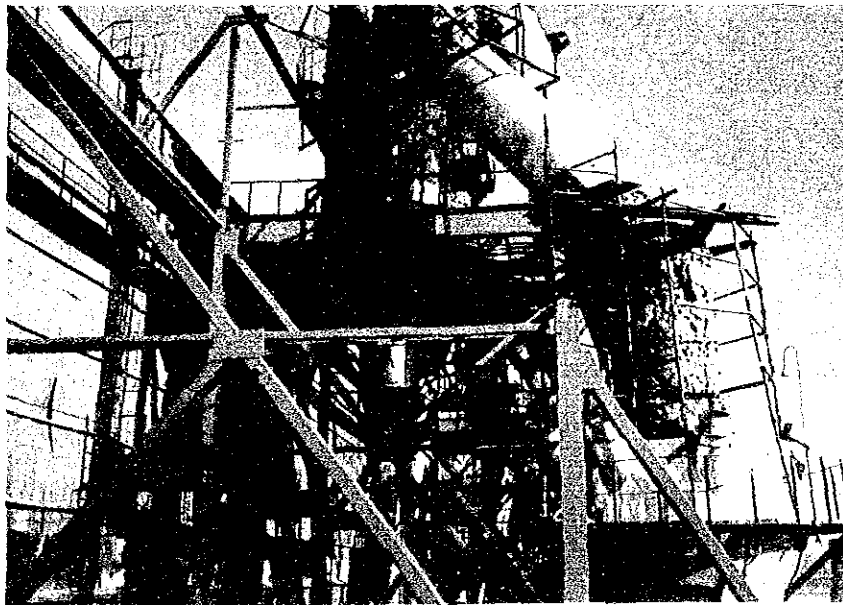
図4-2-15 現場状況写真：粗粉分離器出口管（写真右）

粗粉分離器を出て最初に微粉炭が衝突する50° ベンド部の摩耗が激しい。ボイラーを停止するような大きなトラブルはなかったが、補修頻度は多い。

特に摩耗が激しい箇所なので近々発電所側によって、この部分の大改修工事が実施される。

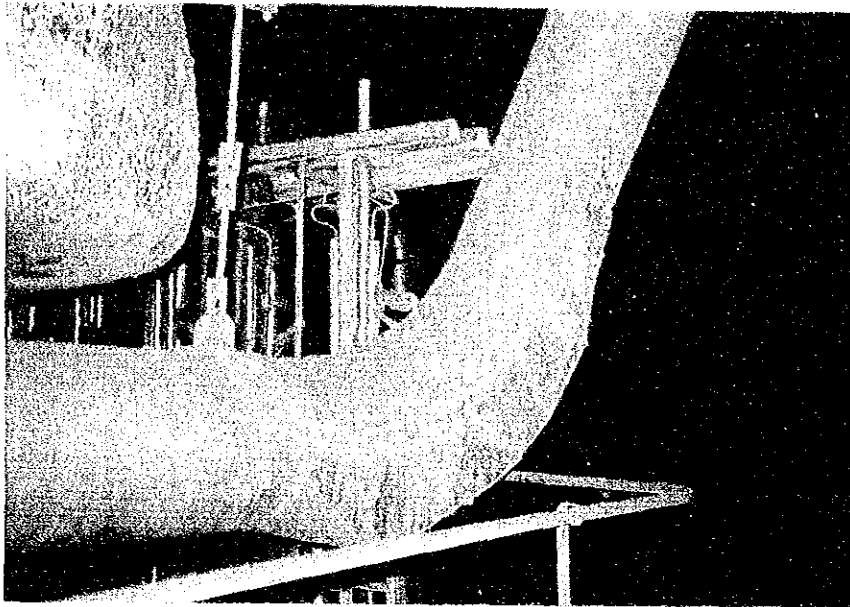
ベンド部の磨耗が激しい。ボイラーを停止するような大きなトラブルはなかったが、ベンド部の数量が、各ボイラーに72個、30°ベンド以上でも66個と非常に多いので補修頻度は非常に多い。

写-1 微粉炭管バンド部（板状）その1

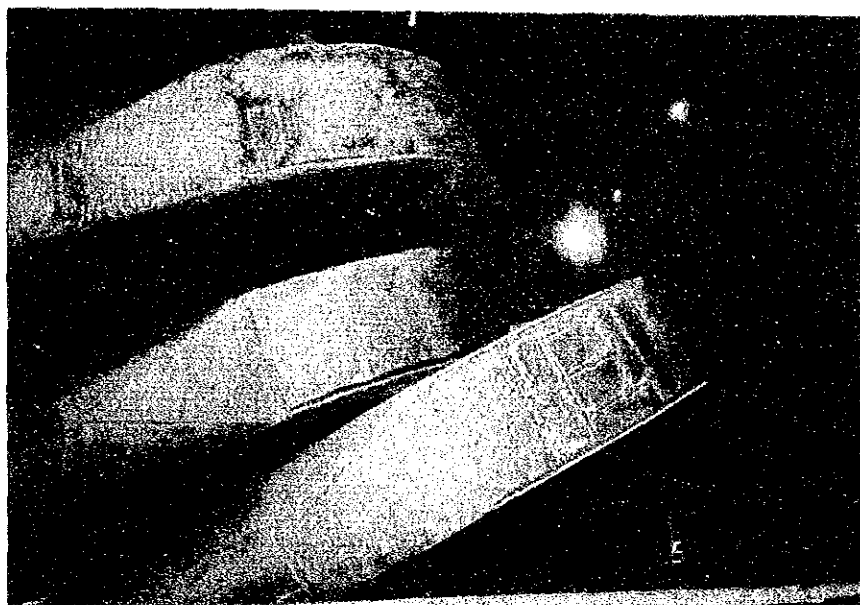
写-3 微粉炭管ベンド部（板状）その3

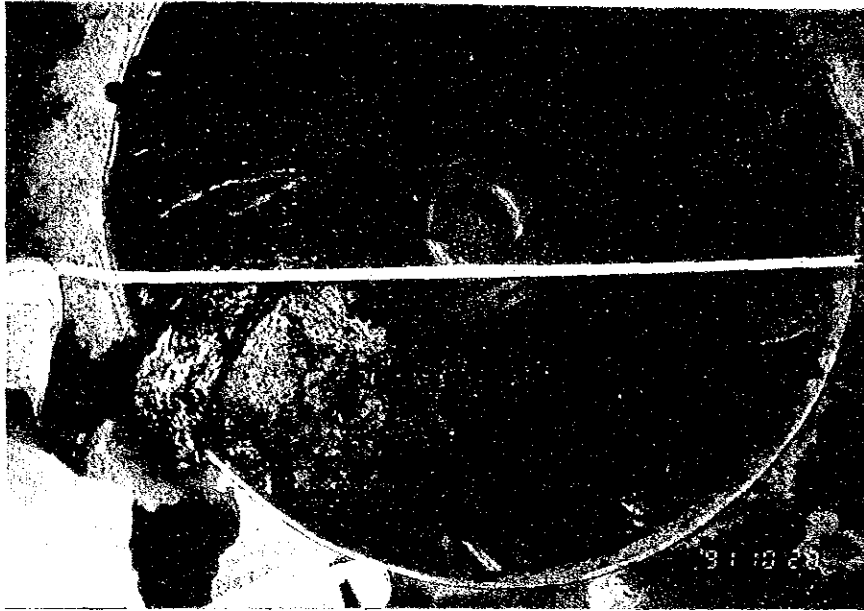
一次通風機の運転補修状況を表4-2-26に示す。摩耗は微粉炭が激しくすべる羽根外面に集中しており、補修もこの面の肉盛溶接が中心になる。

写-3 一次通風機羽根 (取替品)

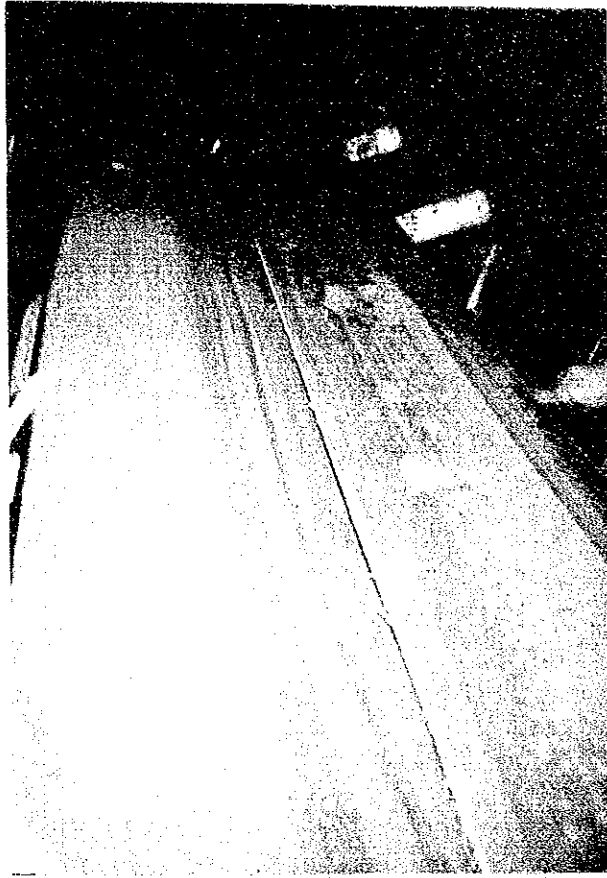
図4-2-19 コンベアーベルト損傷現場状況写真

運炭系統の故障件数と操業停止時間を表4-2-27に示す。特に停止時間の長いのが1991年の3月と10月の各々 200時間及び 240時間である。これは石炭中の金属質の異物がコンベアを切り裂き、補修に時間を要したものであり、No.1 磁器選別機があれば防ぐ事が出来たであろう。

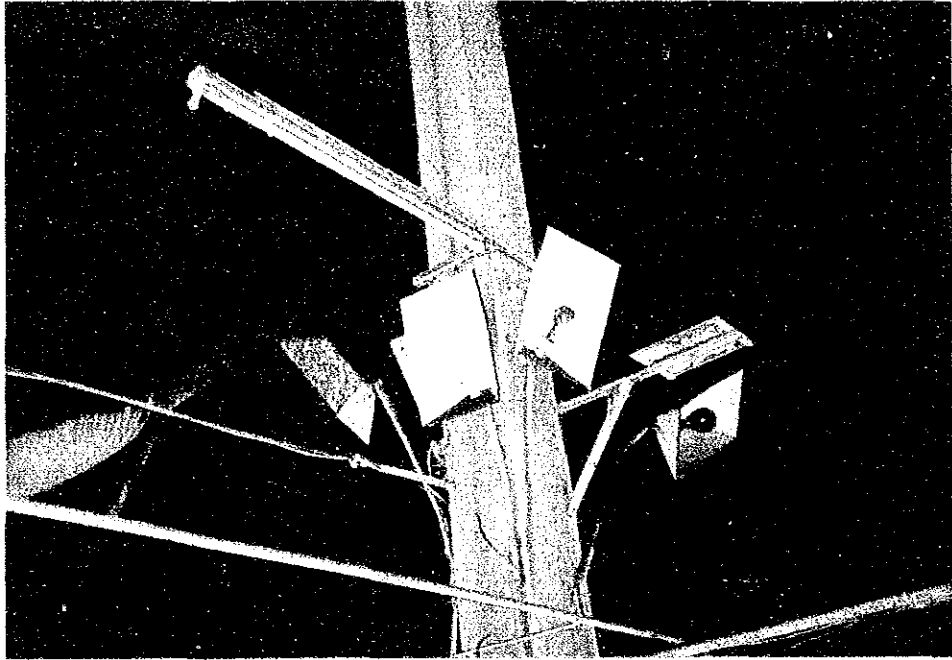
图4-2-20 照明不良现场状况写真

発電所稼働率の維持向上は機器の運転状況を把握し、最適な補修を行う必要がある
である。第4火力発電所本館内は日本のそれと比較して非常に暗い。本館内照明は
タービン室を除き、球切れ・器具破損等で不灯が多い。現在発電所内には約3.6万
個の照明器具があるが、点灯しているのは1.5万個である(1992年2月発電所側申
し出)。種類は白熱灯(60、100、150、200、300、500、1,000W)と水銀灯(250、
400、700、1,000W)で、石炭の可燃性粉塵危険場所は防塵防煤型照明器具が使用
されている。制御室や事務所等の管理用建物には蛍光灯(40W)と白熱灯が使用さ
れている。本館内では懐中電灯が無いと機器の運転状態の把握が出来ないばかりか、
歩行困難な状態である。特に微粉炭ビン出口のレベルから下のボイラ建屋内、ボイ
ラバーナ周辺、電気集塵器ホッパー下部の灰処理室内、ピット周辺、灰捨ポンプ周
辺が暗い。それが微粉リーク等の不良箇所の発見を遅らせる原因にもなっており、
環境の悪化が次なる故障の原因にもなって悪循環を生じている。ボイラ廻りに堆積
した微粉及び灰を除去するのに水洗をしている事が照明器具の損傷原因の1つであ
り、これはモーターの焼損及び制御装置の誤動作・損傷の原因ともなる為即刻中止
を申し入れた程である。更にパトロール時の安全確保にも問題があり本要請は妥当
と判断する。
