3. 発電設備の現状

Mak-Ban発電所No.1~No.6ユニットの1986年から1990年に至る5カ年間の停止回数は239回で、プラント停止延日数は839日であった。(ただし、1回の事故停止で停止期間が1日に満たないものも1日として算定した。)

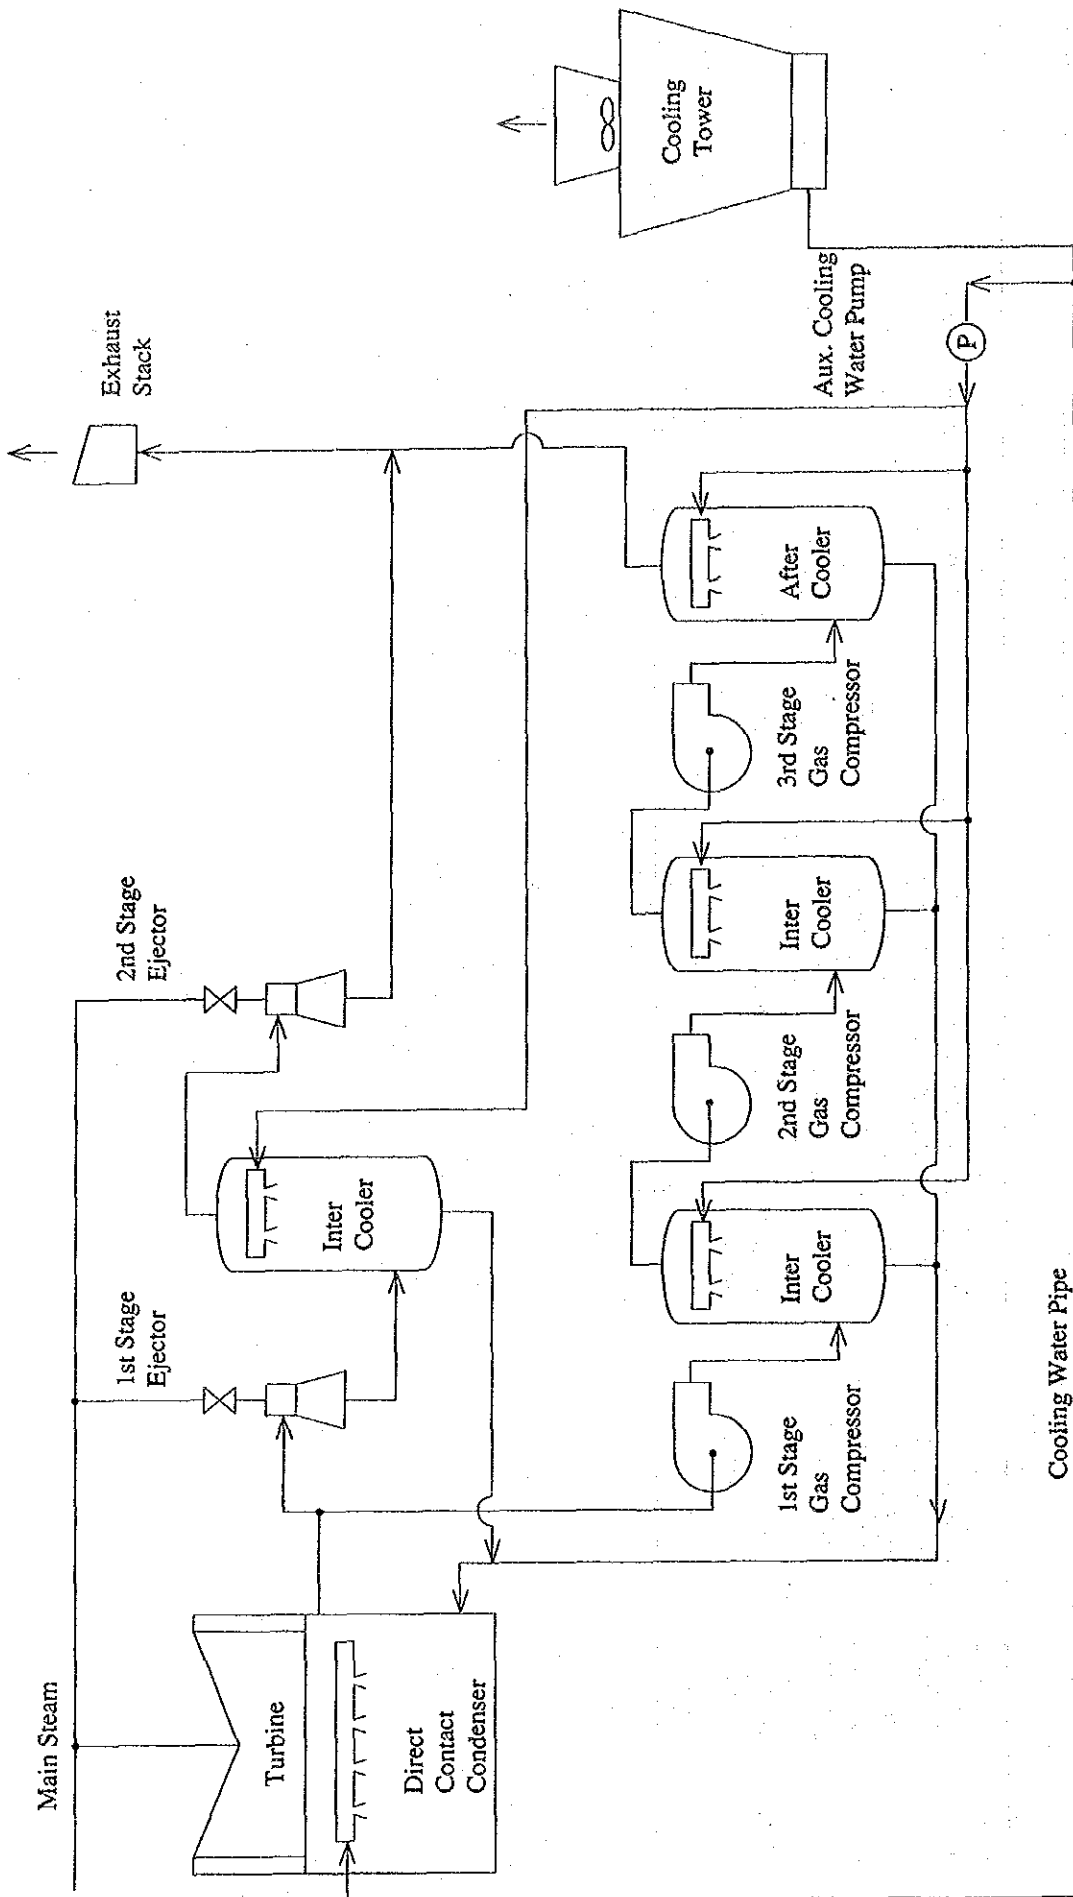
Fig. 6-2-8 (1) Mak-Ban Geothermal Power Plant Gas Extraction System Diagram (Existing)
(No.1~No.4 Unit)

No.1~No.4ユニットは、現在蒸気エジェクタが常用で、ガスコンプレッサが予備となっている。

ガスコンプレッサは、現在サージングがあり、腐蝕も著しいので再使用は不可能と判断される。

蒸気エジェクタを常用とし支障なく運用するため、蒸気エジェクタにアフターコンデンサを設置して、蒸気の飛散防止を行い、周辺機器が腐蝕するのを防止する。さらに硫化水素ガスの着地濃度を下げるため NCGの排出位置を冷却塔の強制通風口まで延長し、ガス拡散の促進を計る。(Fig 6-2-8(1))
