1.3.2 El Templo del Sol

1.3.3. El Templo Principal

1.4. Resumen de las Actividades de Investigación, Recomendaciones y Propuestas

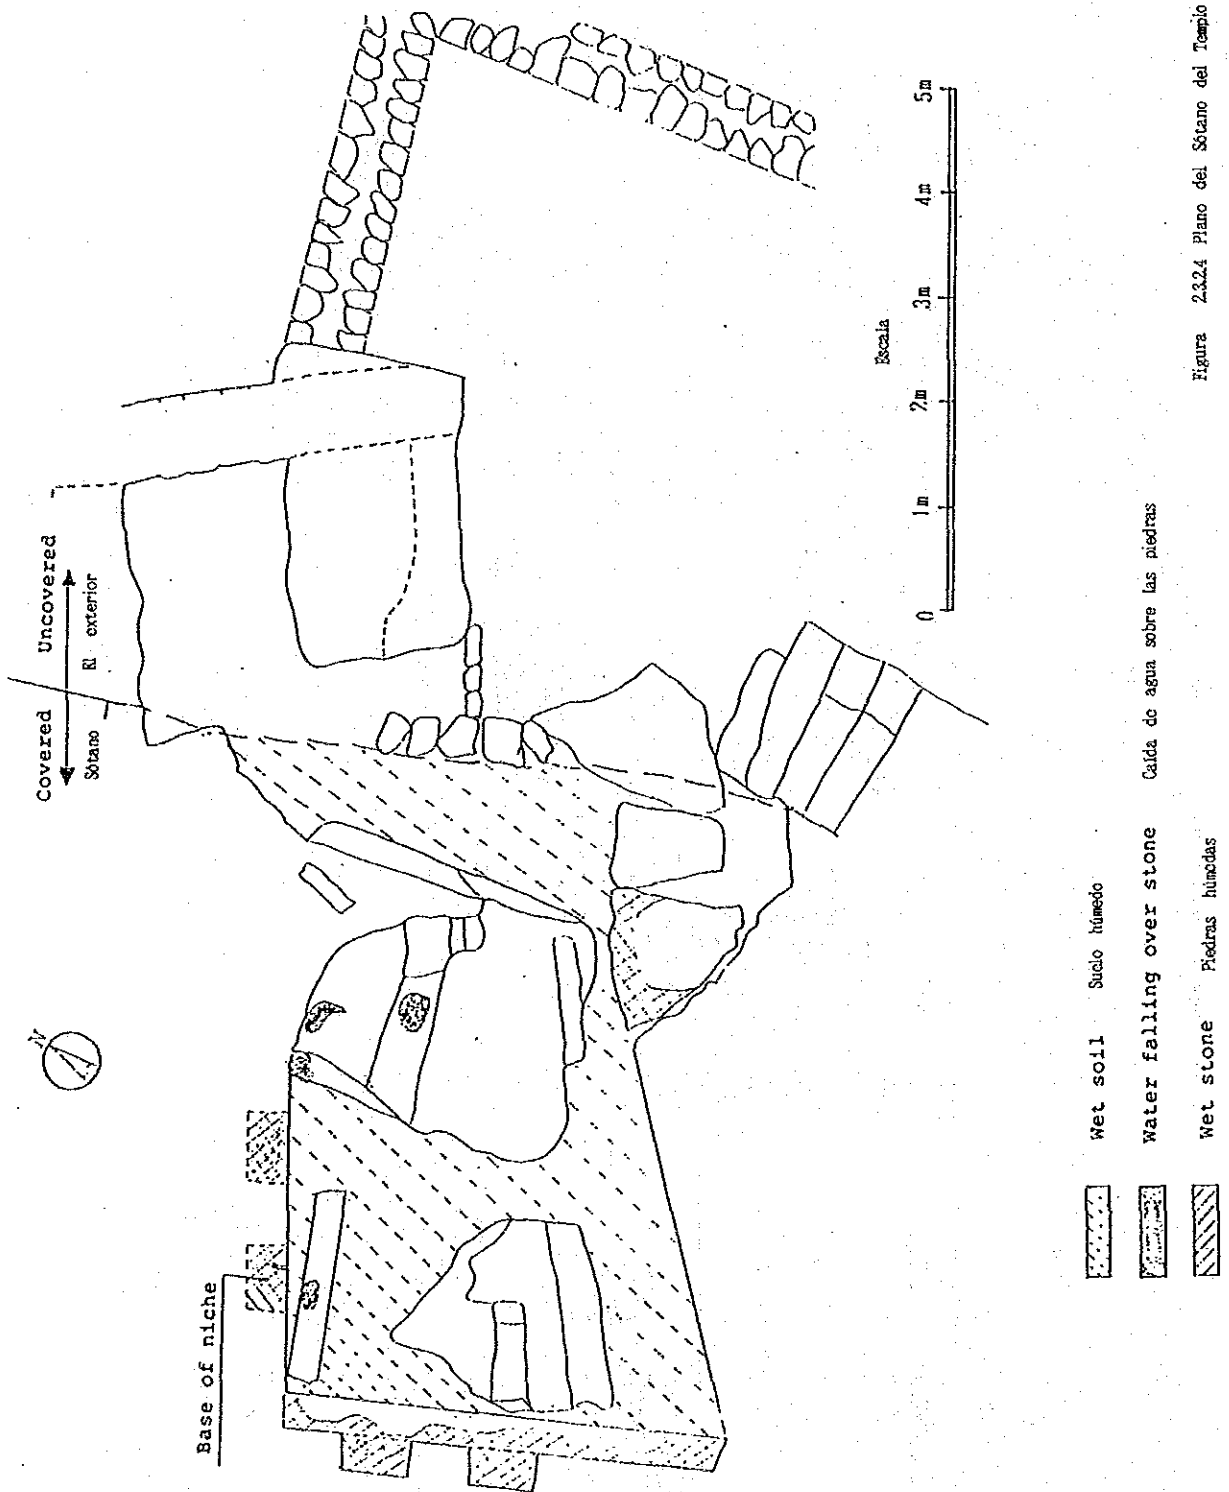
Figura 2.3.2.4 Plano del Sotano del Templo del Sol

Si bien es cierto que se ha encontrado deslizamientos de las piedras murales, ninguna de ellas están expuestas al peligro de destruirse. Sin embargo, en el sótano hay un muro en el que la infiltración del agua subterránea es notable, permitiendo crecer los musgos y manteniendo la sección permanentemente húmeda, lo que podría provocar el deterioro de las piedras en un futuro. Las Figuras 2.3.2-4~2.3.2-5 y las fotografías indican el estado de infiltración de agua subterránea.

Se ha deducido que existe una capa de roca granítica a una profundidad de 10 cm a unos cuantos metros a lo largo de la topografía de la zona, sobre cuya superficie fluye el agua subterránea. El Templo del Sol fue construido en el justo sitio donde, topográficamente, se concentra el agua.

El estado de infiltración varía, según nos ha informado, entre la temporada de lluvia y de sequía; sin embargo, está permanentemente húmeda.

Existen varias técnicas de ingeniería civil que resolverían la situación; sin embargo, creemos necesario llevar a cabo de inmediato los estudios arqueológicos antes de ejecutar la obra.

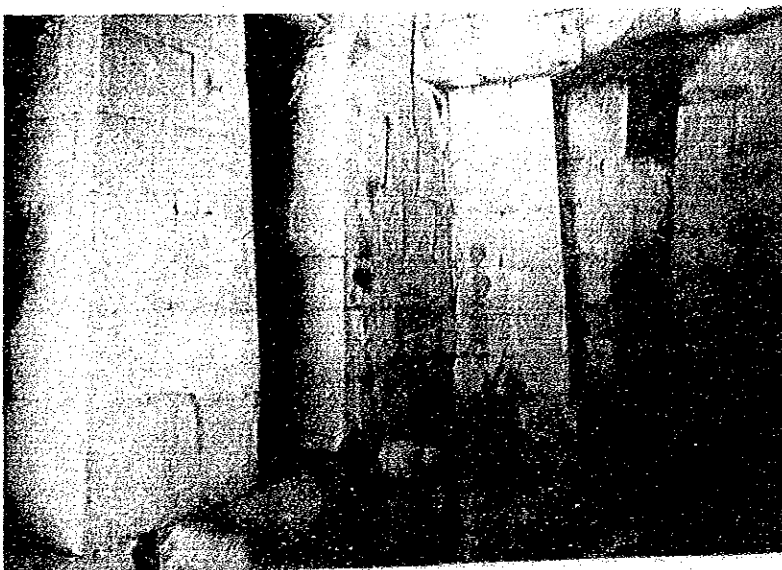
Paredes del sótano del
Templo del Sol

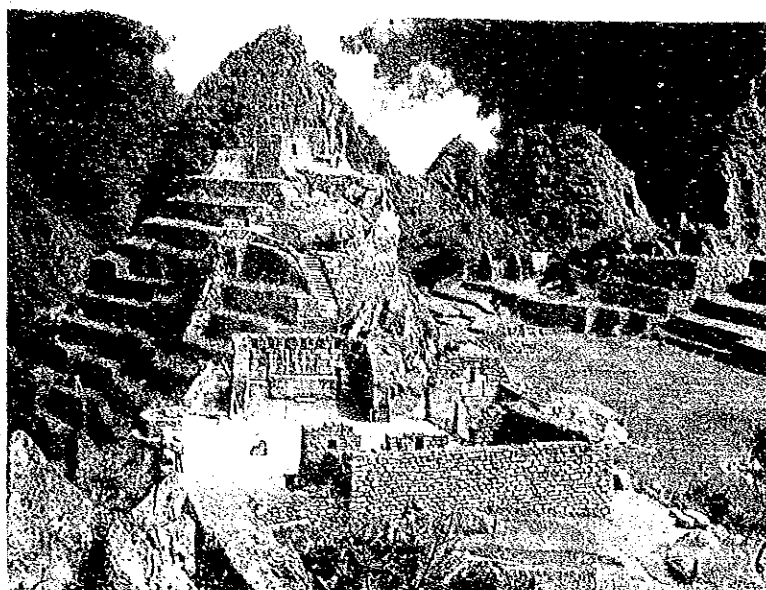
El Templo Principal se ubica en el terreno elevado al oeste del punto central del complejo de Machupicchu. Como se observa en las fotografías, el aparejo ha sufrido notables deformaciones. Hemos excavado dos puntos en la espalda del Templo con el fin de comprobar la existencia de alguna causa en su base. Como indican las figuras y las fotografías, la base del edificio está constituida, en su mayor parte, por piedras, y el suelo de la zona está constituido por arena que no se deforma por la compresión. De ello se comprobó que el hundimiento del edificio no se ha producido en los últimos años por causa del suelo o de la base.

Vista general del
Templo Principal
(desde el norte
mirando hacia
el sur)

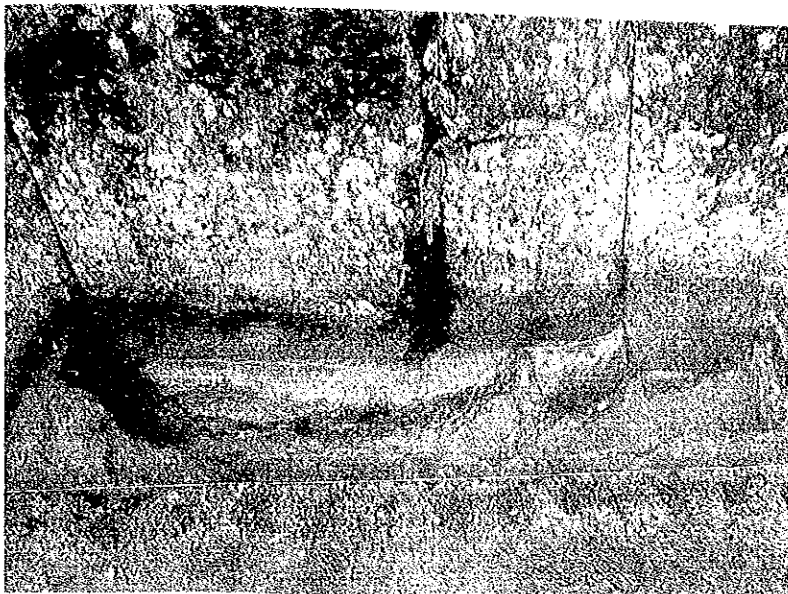
El acabado del Templo es en general tosco, con algunas partes a medio construir. Probablemente durante la construcción de Machupicchu en la era incaica, se produjo algún tipo de problema en la construcción de la base de la pared lateral oriental, sin que se efectuara reparación alguna, fue edificada con materiales disponibles. El fundamento de esta deducción está en que los intersicios existentes entre los módulos no podrían ser juntados tope a tope aunque se pudiera levantar la piedra angular de la esquina noreste con el gato o algún otro aparato; especialmente los intersicios abiertos entre los módulos de las paredes interna y externa es evidentemente diferentes. Asimismo, es extraño que el aparejo de la esquina no presenta ningún intersicio.

Estado de la base de la pared del Templo (el lado oeste)

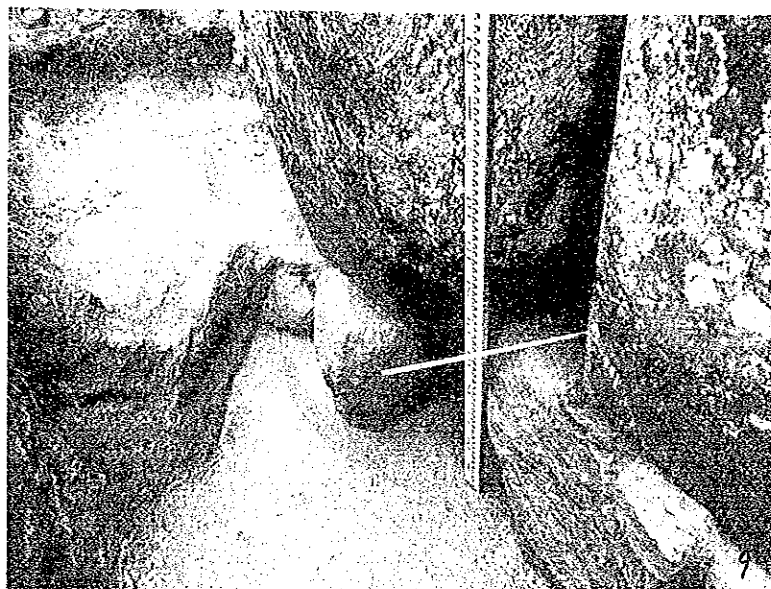
Estado de la base de la pared del Templo (ángulo noreste)

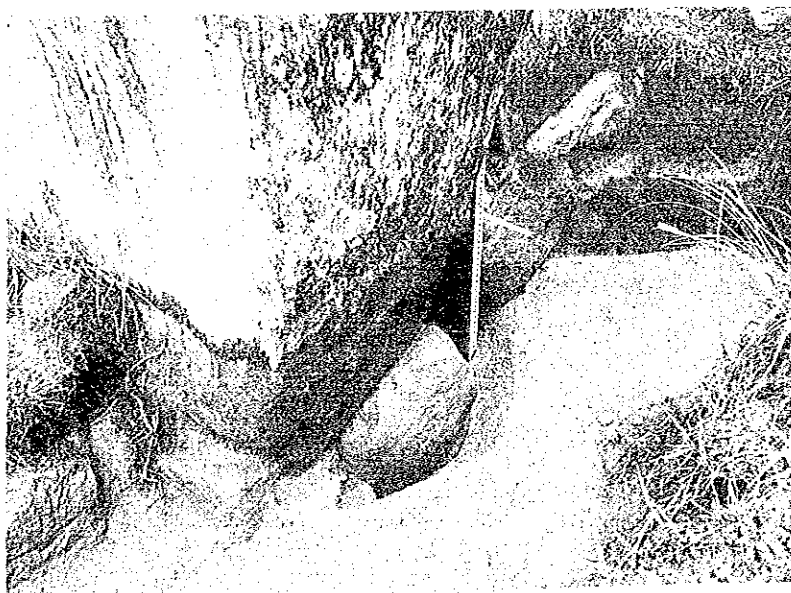
Estado de la base del Templo (ángulo noreste)
