吉林豊満ダム修復強化計画調査

最終報告書

要約

1993年3月

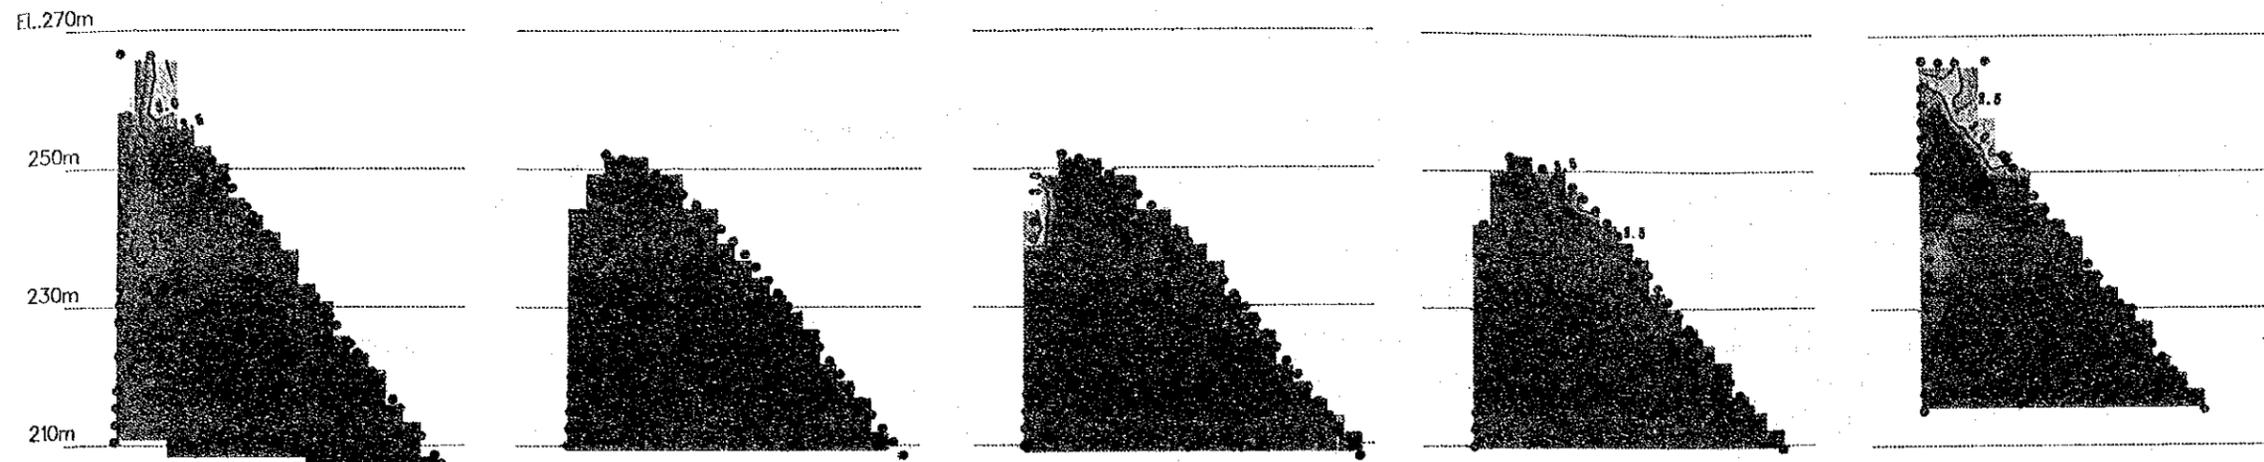
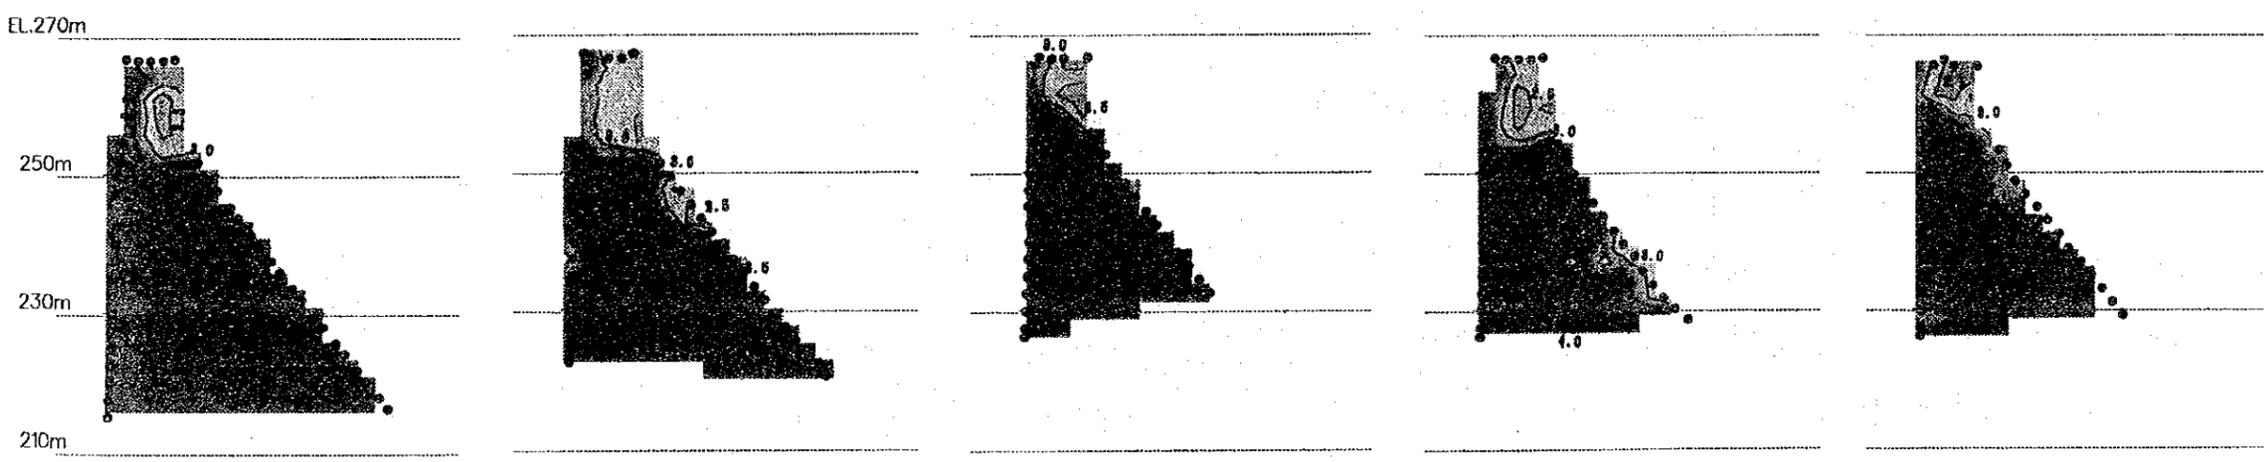
吉林豊満ダム修復強化計画調査	図8-3-1(1) トモグラフィ解析結果
日本国・国際協力事業団

解析の結果をみると、全体的には1991年度に行ったトモグラフィ解析結果と同様、標高 250m付近を境にし、これより上部においては速度値 3.0 km/s以下、下部においては速度値 3.5～4.5 km/sを示している。また、下部においては、標高 230m付近の下流側堤体内部に速度値 4.5～4.7 km/sの高速度部分が存在する(BL. 33, 39, 43)。ただし、やはりBL. 49 においては、標高 235m付近の下流側堤体内部 3.0～3.5 km/s前後の低速度部分がみられる。

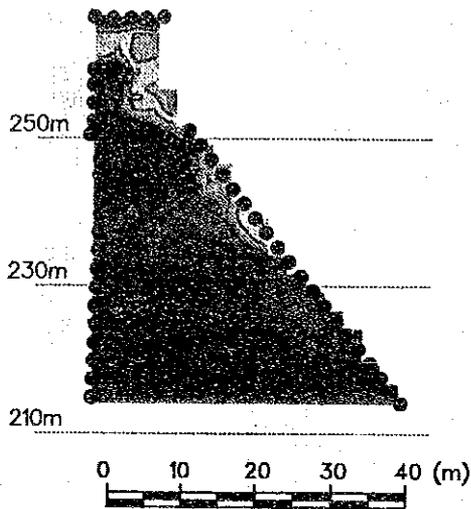
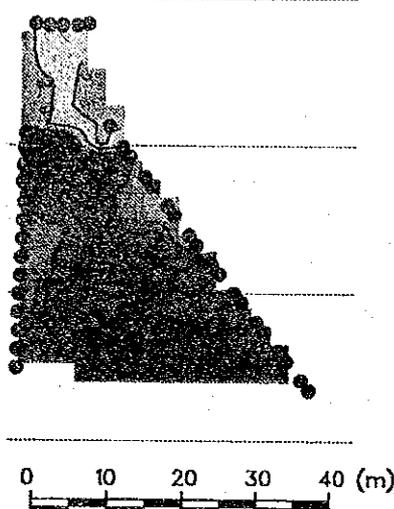
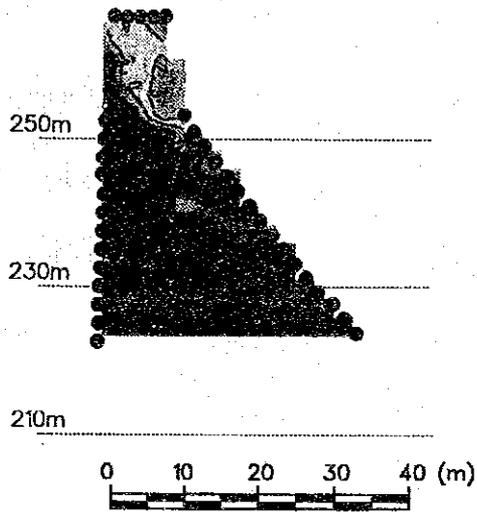
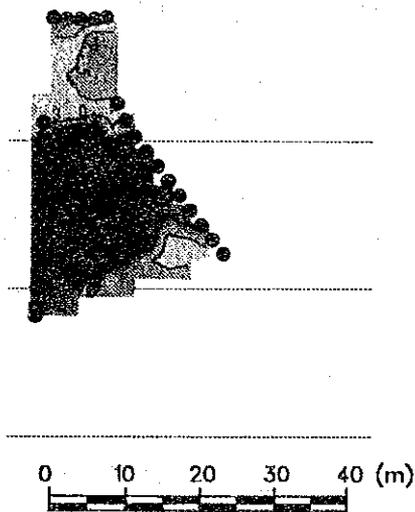
図8-3-1(2) トモグラフィ解析結果

8.3 弾性波探査の「解析結果」に示すように、トモグラフィ解析の結果、全体的に標高 250mを境として上部は速度値 3.5～2.5 km/sを示し、下部は 3.5～4.5 km/sの値を示す。これは堤体上部は貯水池水位以上のことが多く水で飽和されていないこと、天端付近の監査廊の存在およびクラック、豆板アバタなどのコンクリート不良部が多いことなどが原因と考えられる。標高 250m以下の下部は一部下流面付近で部分的に速度の低下断面があるが補修途中段階でもあり、表面劣化、不良部分の影響と考えられる。概ね予想した結果となったが上部急勾配部及びオーバーハング部(下流面の天端とのすり付け部)が測定不能だったこともありこれ以上の解析は困難である。

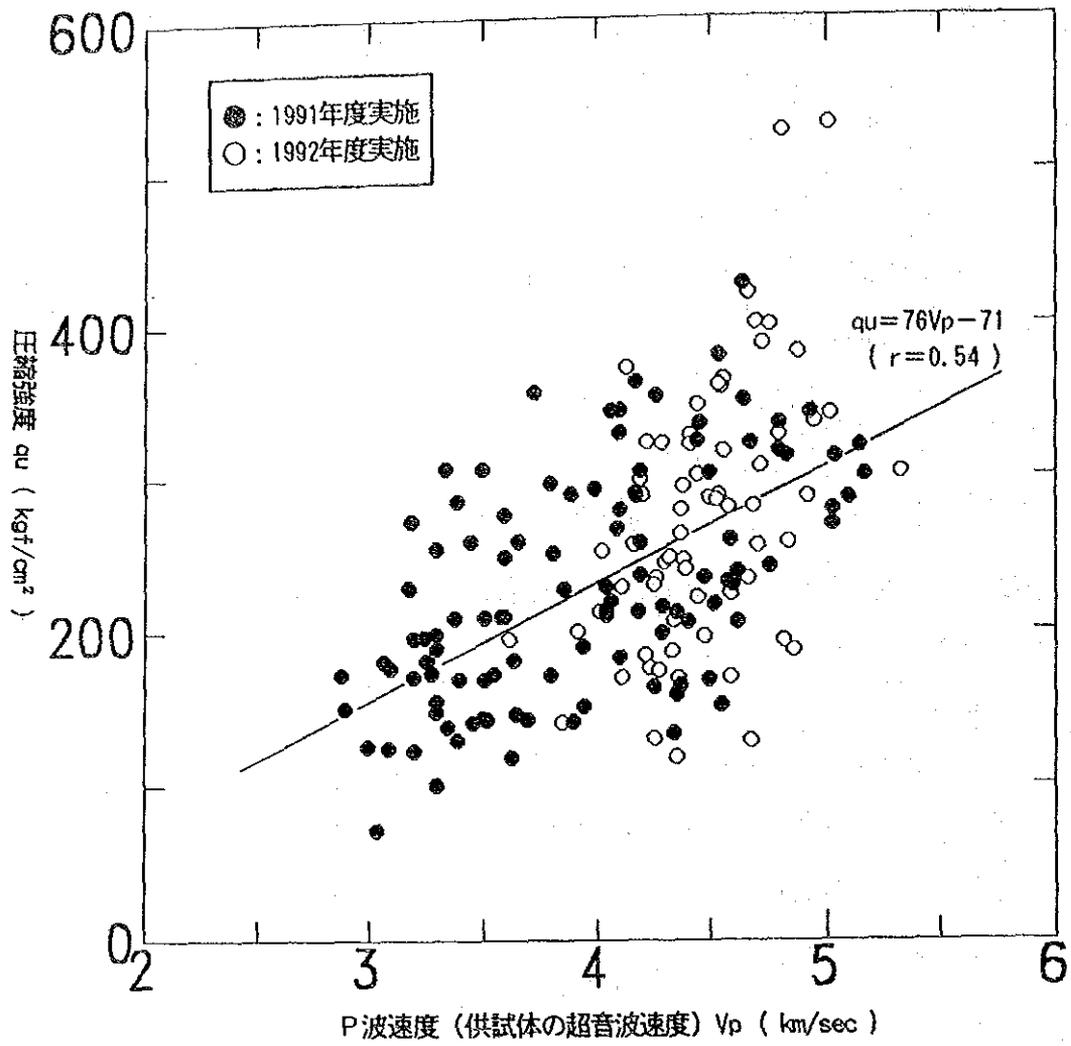
図8-5-1 超音波 (P波) 速度と圧縮強度との相関

(1)で得られた供試体の超音波（P波）速度（ $V_p$ ）と圧縮強度（ $q_c$ ）との相関をとり、最小二乗法により得られた式とともに図8-5-1に示す。
