吉林豊満ダム修復強化計画調査
日本国・国際協力事業団

日本国・国際協力事業団

第 5 章 ダム築造時の設計条件及び施工

第 6 章 ダム管理状況

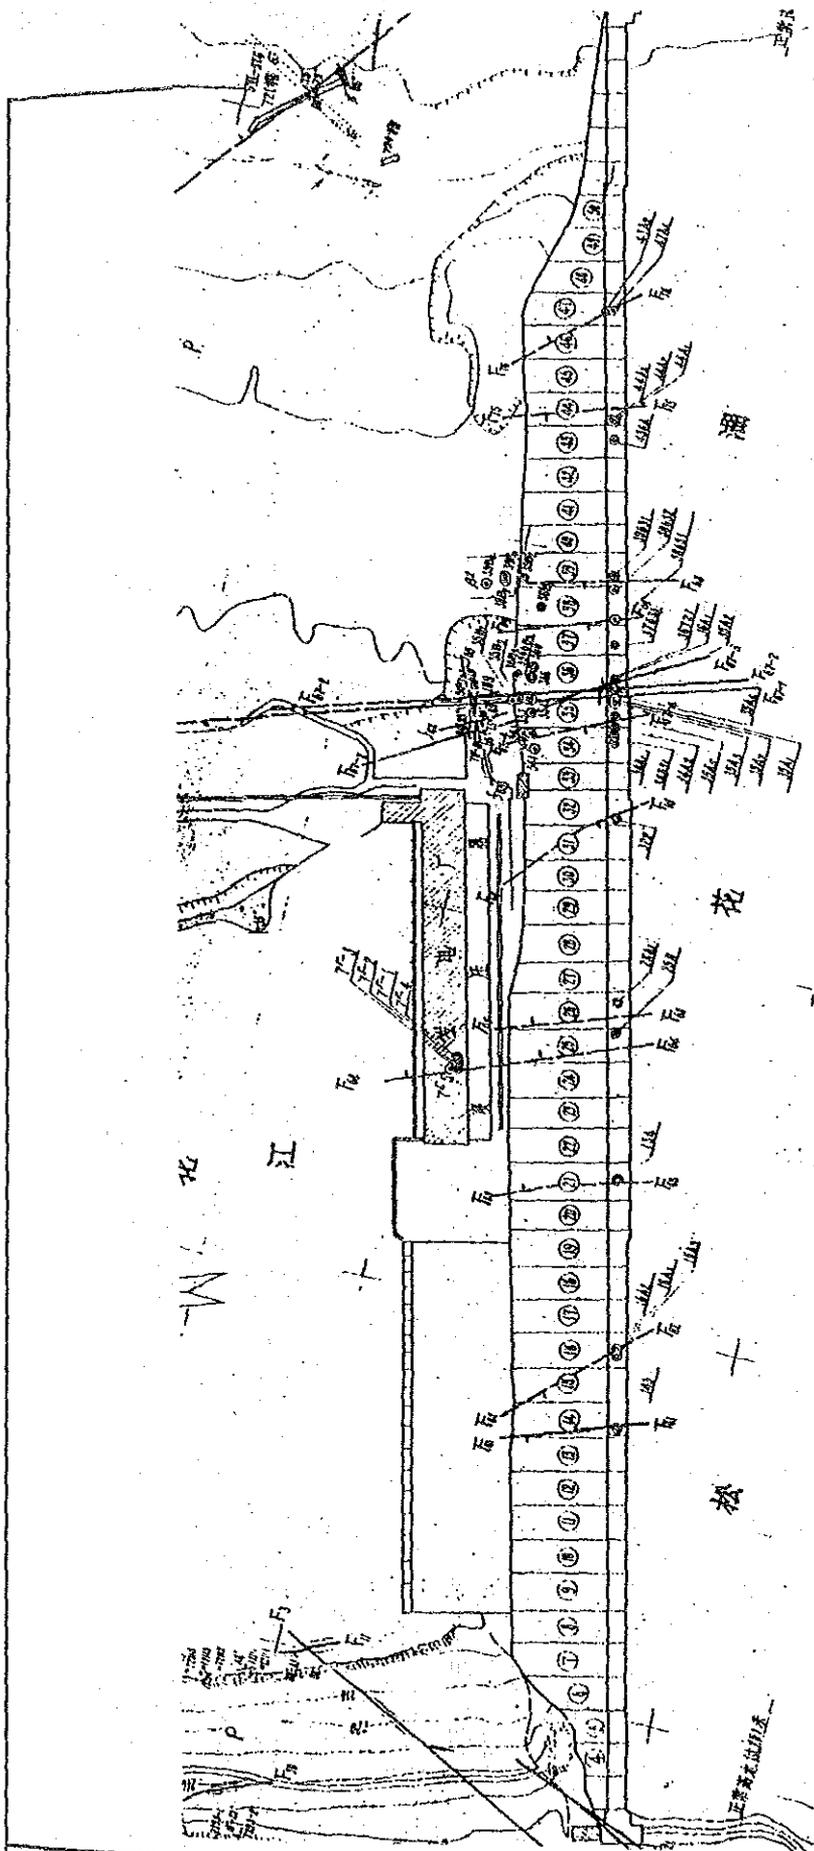
図4-2-2 堤体直下に発達する断層

断面名	推定根拠	走向	傾斜	破碎幅	状況	他
F 61	143号孔より推定	N15-20°W	SW	>2-5m		
F 61		NW	SW		見かけの厚さ0.6~0.8 mの断層粘土および破砕帯より成る。	
F 63	134号孔より推定	N~N25°W	NE			
F 64		N15-20°W	NE	7-10m	見かけの厚さ2 mの断層粘土。周辺の破砕帯の中の角礫は硬質。	
F 65		N10-20°W	NE	1-8m	局所的に軟質だが大部分硬質の角礫。	
F 66	322号孔より推定	NW	SW			
F 67-1-4	187平洞で確認	N15-20°W	SW	1-25m	F 67-1~4より成る。	
F 67			SW	1-2m	軟質な破砕帯主体で、一部緑泥石化。	
F 68		N	SW	3-5m	見かけの厚さ0.5 mの断層粘土を伴い、破砕帯の一部緑泥石化。	
F 69		N10°W	SW		見かけの厚さ1 m程度の断層粘土を伴う。	
F 75		N15°W	NE

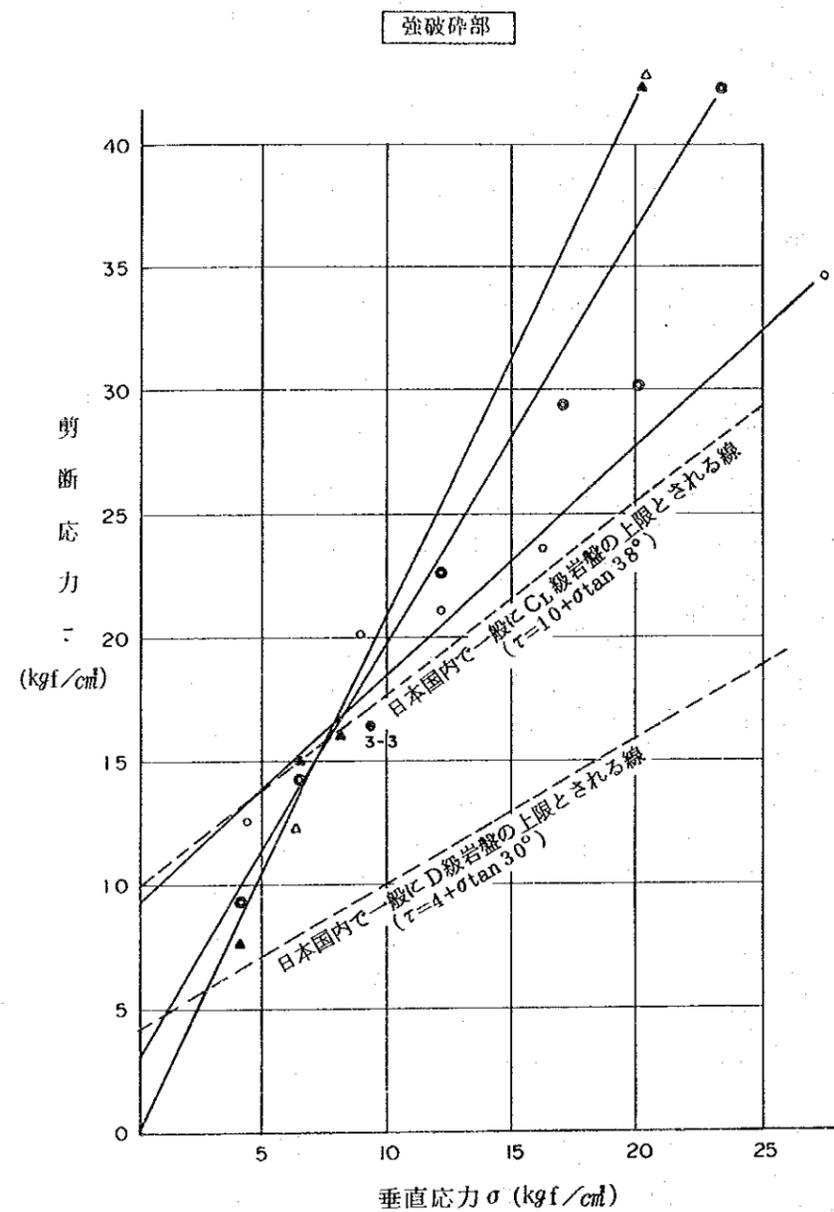
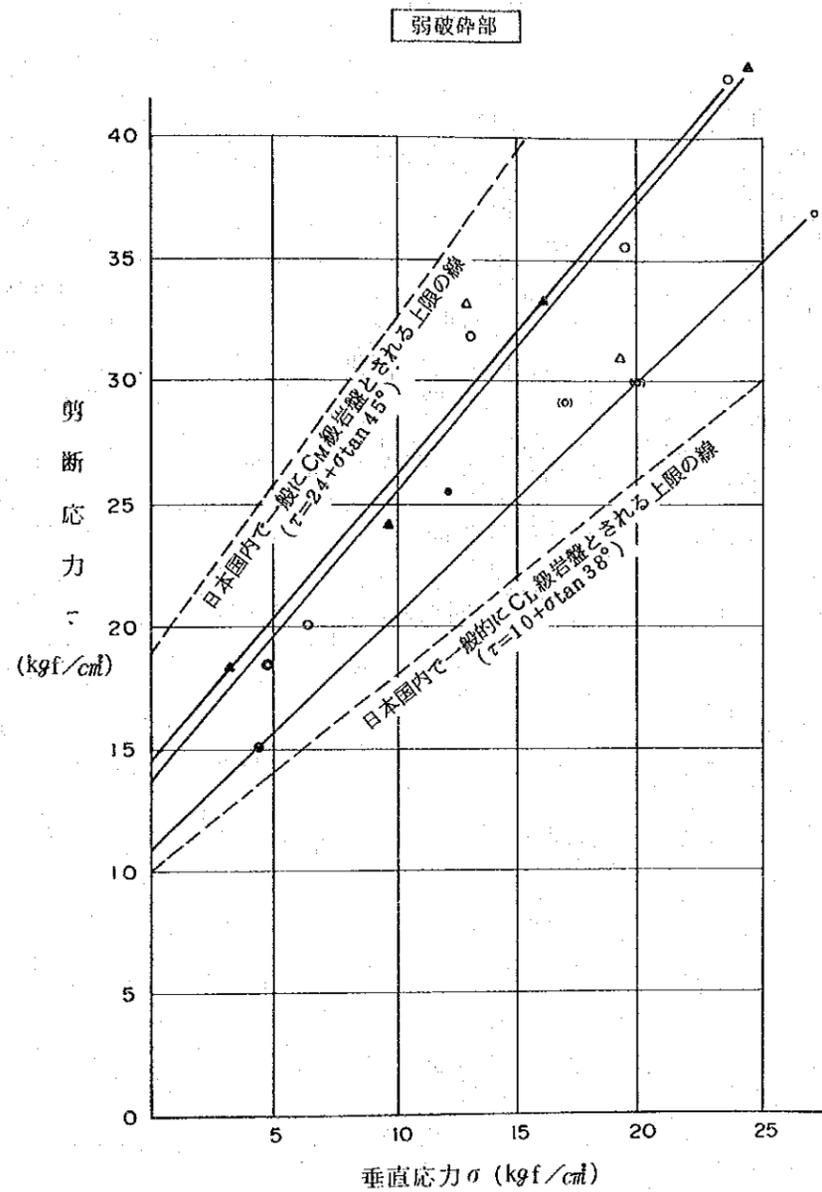
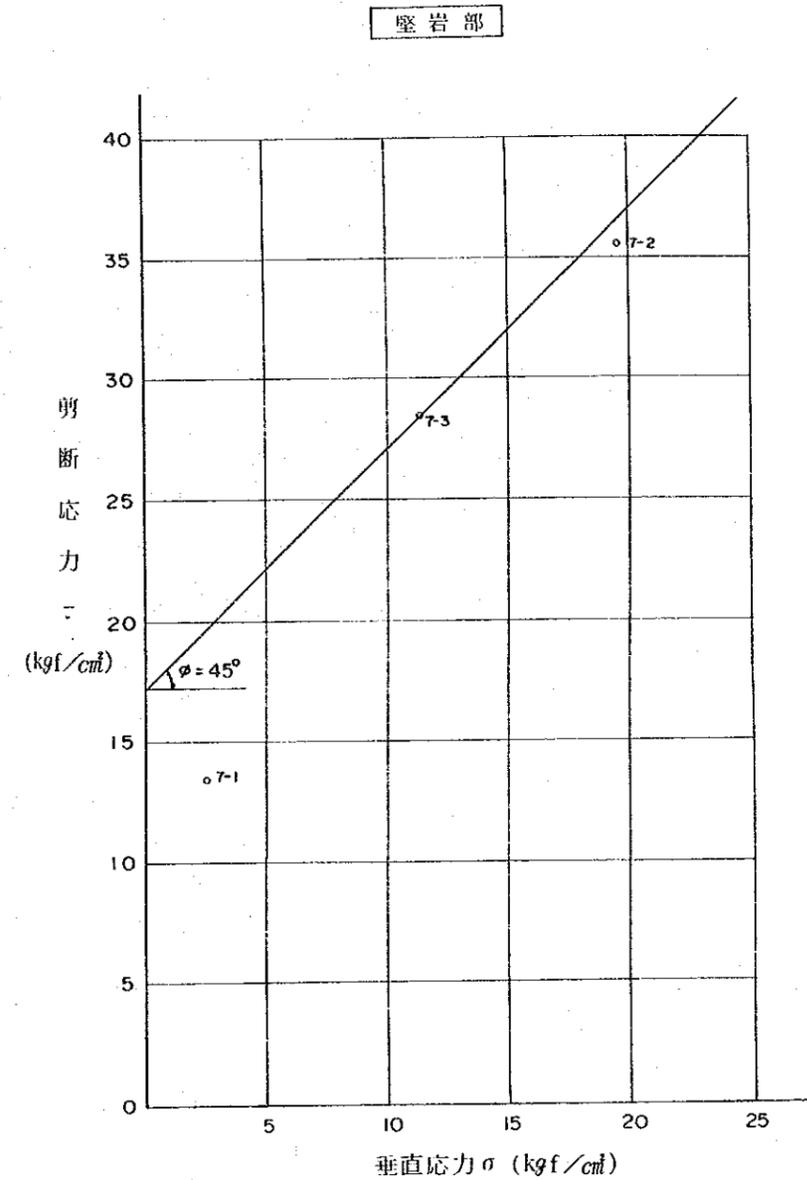
図4-2-5 岩盤剪断試験結果(破壊点τ-σ図)

図4-2-5より、中国側で強破碎部とされる岩盤は、日本国内ではC_L級と判定される岩盤であり、弱破碎帯とされる岩盤はC_M級と判断される岩盤である。

3-3は中国側分類では弱破碎部とされているが、横坑展開図およびデータのばらつき具合から、強破碎部と判断した。

- △ } C=0.2kgf/cm², φ=64°
- ▲ } C=9.2kgf/cm², φ=43°
- } C=3.0kgf/cm², φ=59°
- ◎

6-2, 6-3はコンクリートブロック内に剪断面があるため除外した。

- △ C=13.6kgf/cm², φ=50°
- ▲ C=14.4kgf/cm², φ=50°
- C=10.8kgf/cm², φ=44°

7-1, 7-2は新鮮岩だが節理密集部のデータであるため、堅岩部としては7-3のポイントを通るφ=40°の線を採用とした。

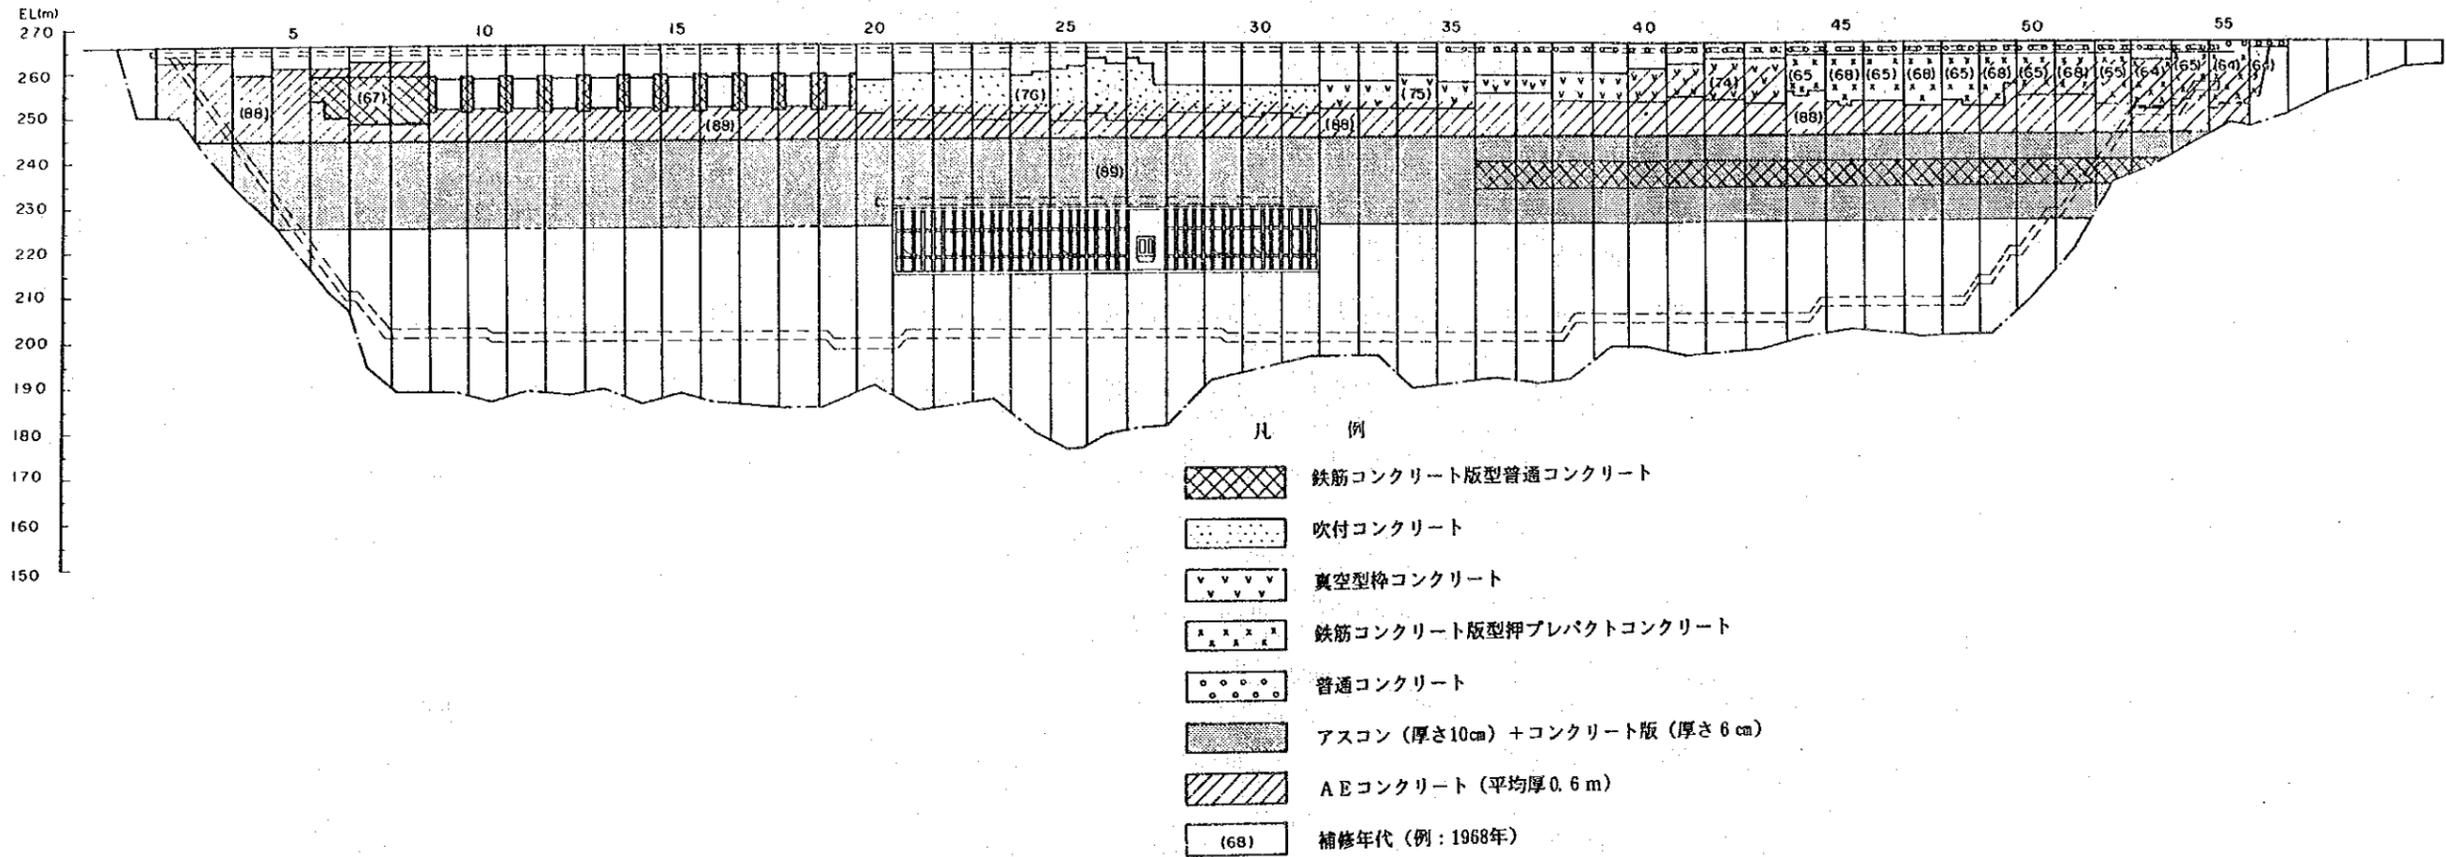
図6-2-1 上流面補修区域図

補修コンクリートは真空コンクリート、プレパクトコンクリート、普通コンクリート、圧力注入コンクリート、吹付コンクリート、エポキシモルタル保護、AEコンクリート、ファイバーコンクリートなど各種工法により試験を実施している。また、現在施工中のものはAEコンクリート（鉄筋配筋）を使用している。現在補修中のものにつき図6-2-1 及び図6-2-2 に上流面、下流面の補修区域を、また図6-2-3 及び図6-2-4 に越流部、非越流部の断面形状並びに表面補修の構造を示す。

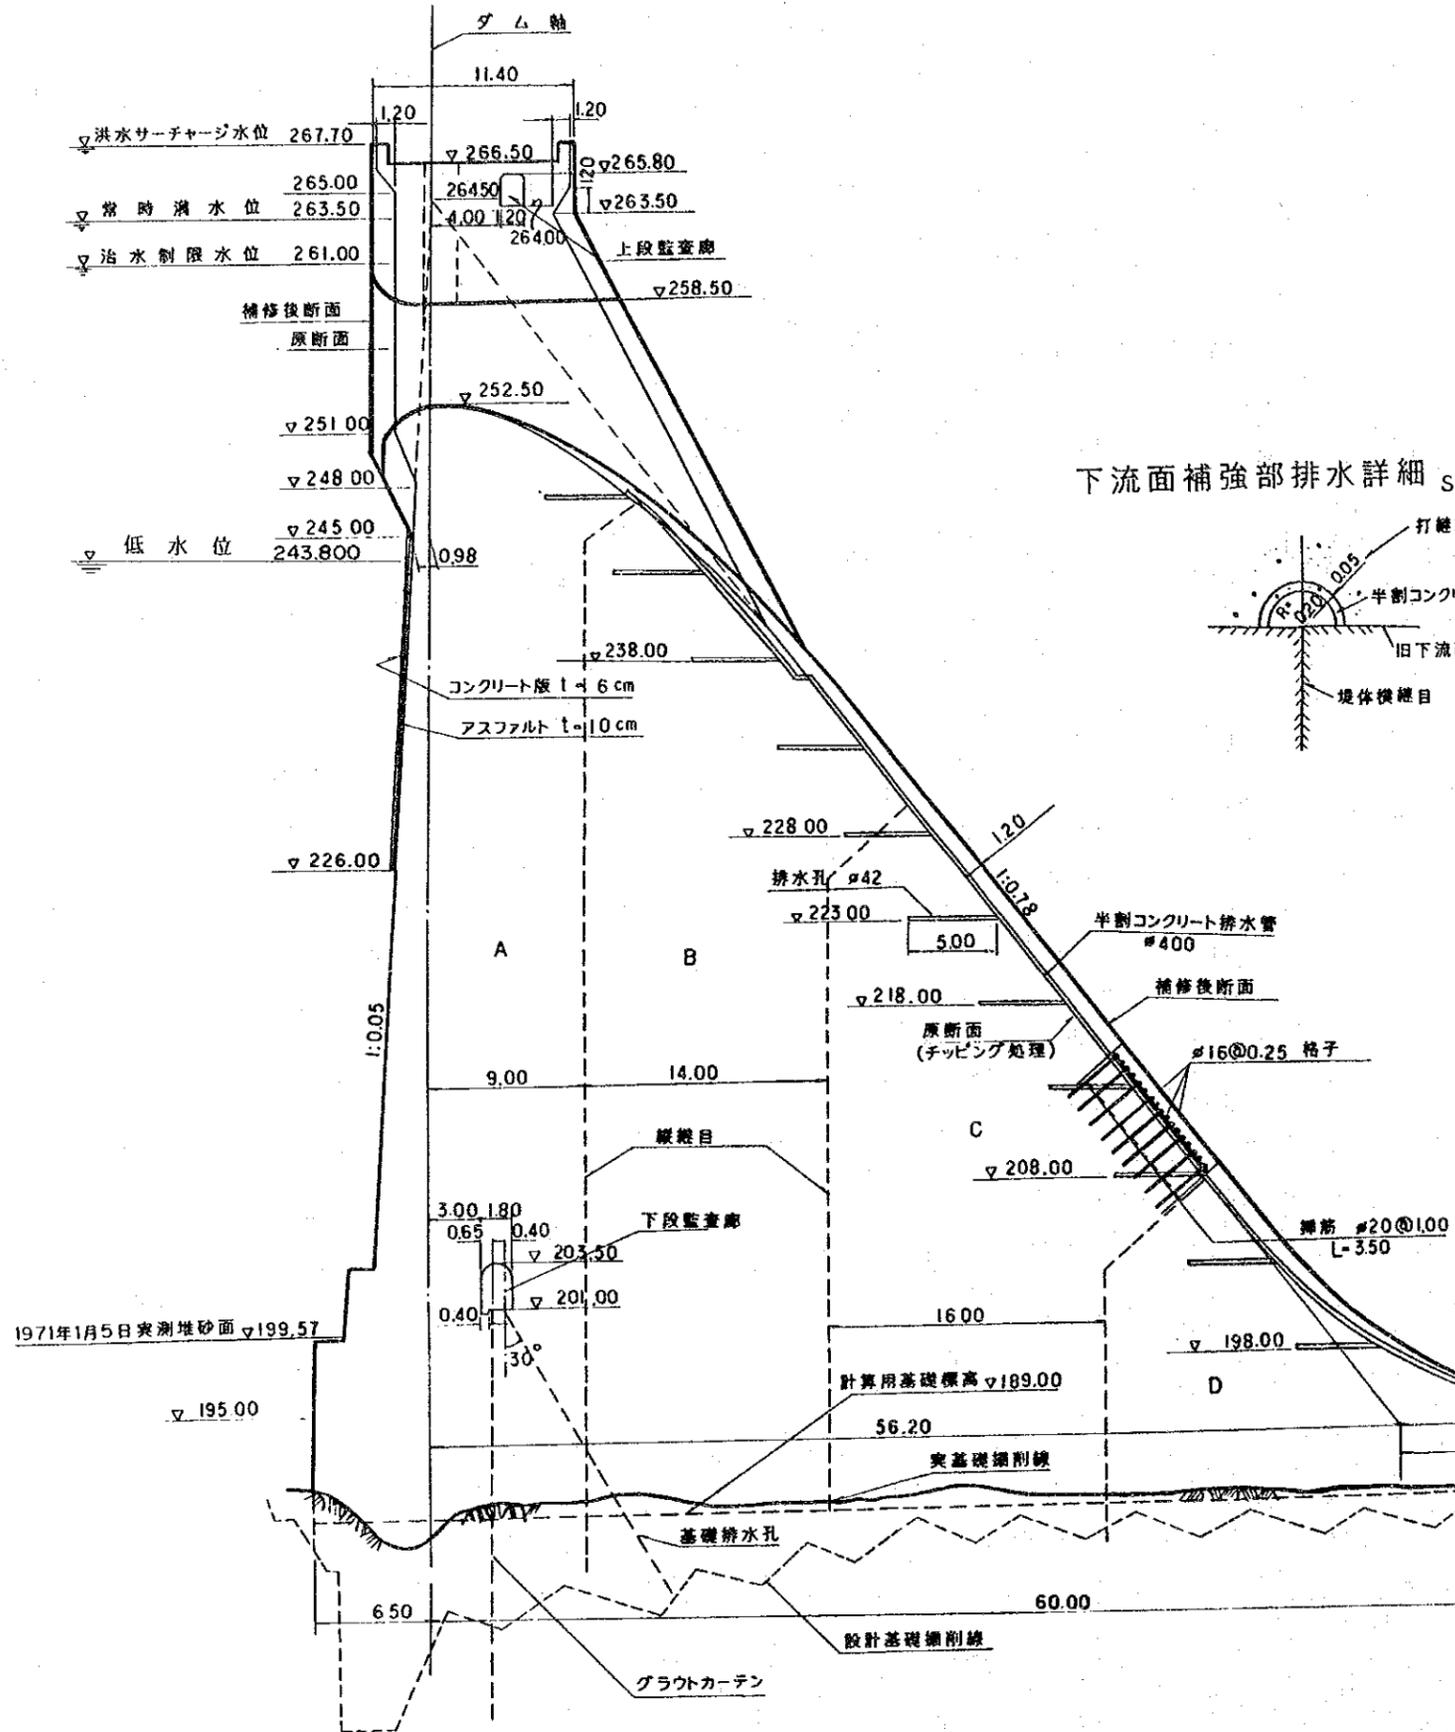
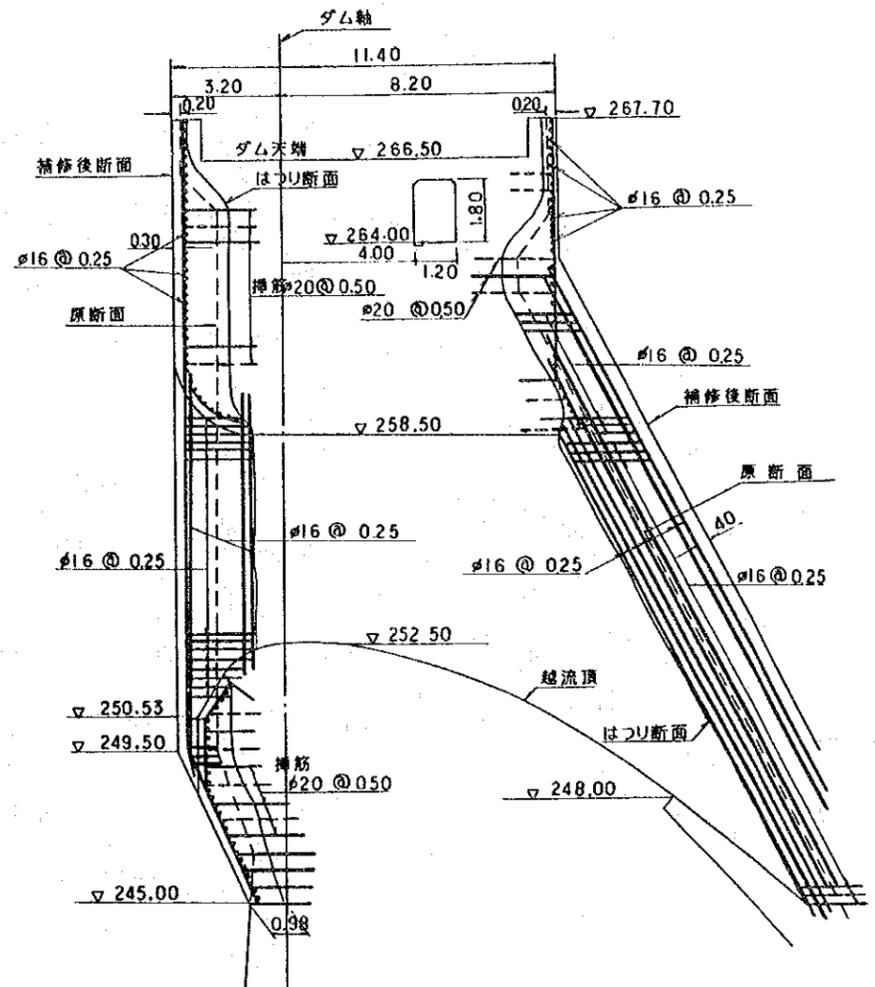
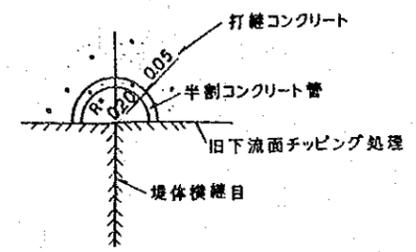
中華人民共和国	
能源部東北電業管理局	
吉林盤嶺ダム修復強化計画調査	
図6-2-3 越流部断面 (中国側補修計画)	
年月日	図面番号
日本国・国際協力事業団

豊満ダム地点の気温は、資料集表2-2-1, -3, -4 に示すように月平均日気温は夏期（7月）約23℃、冬期（1月）約-15℃、年最高気温35.9℃、年最低気温-36.0℃となり、苛酷な気象条件を示す。このため冬期凍結融解作用の繰返しにより、ダム完成直後より凍害劣化のため発生した劣化コンクリートを除去し、補修コンクリートを打設する補修工事を、ダム上・下流面、越流面にて表6-2-3 及び表6-2-4 に示すとおり何回も多年に亘り実施して来た。1989年は渇水年であったため貯水位を225mまで低下させ、思い切った大規模補修工事をダム上・下流面、越流面にて実施したが、全部完成しておらず、現在（1991年）も実施中である。なお、1986年の洪水放流時発生した越流面の剝離コンクリート部（堤体仮排水路閉塞部の施工不良と凍害ならびに放流時キャビテーションにより発生）の補修も同時に実施した。

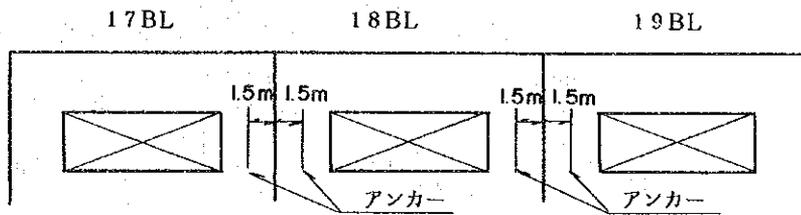
図6-2-5

上段監査廊には、中国側調査資料よりクラックが数百本、総クラック長も数kmになり最大水平クラックは1cmのものもあったと報告されている。ただし、今回の現地調査では大きなクラック類は既補修済みで確認できなかった。

ダム天端の鉛直変位は、右岸側48BL付近が最大35mm築造後隆起しているがダムの基礎では変位していないこと、堤体上部約30m区間の標高毎の変位測定（1974～1985年）の結果などより、堤体上部に水平ひび割れが多数存在し、ひび割れ中の水分・水蒸気が冬期とくに夜間凍結膨張し元に戻らない変形が生ずるためと考えられている。

上段監査廊の水平クラックは上下流方向に発達しており、ブロックによっては

完全に上段監査廊が分離していると思われる。

堤体上部の地震時の安定のため、17～19BL間に図6-2-5 の如く 4 本の P C アンカーを天端から $L = 40\text{m}$ 施工し、200tf/本の引張力にて試験補強が実施された。試験結果は未整理で入手出来なかった。

但し、この試験補強はダム完成直前の1953年に施工されている。

その他のブロックについては未施工のため追加補強の必要性が考えられる。

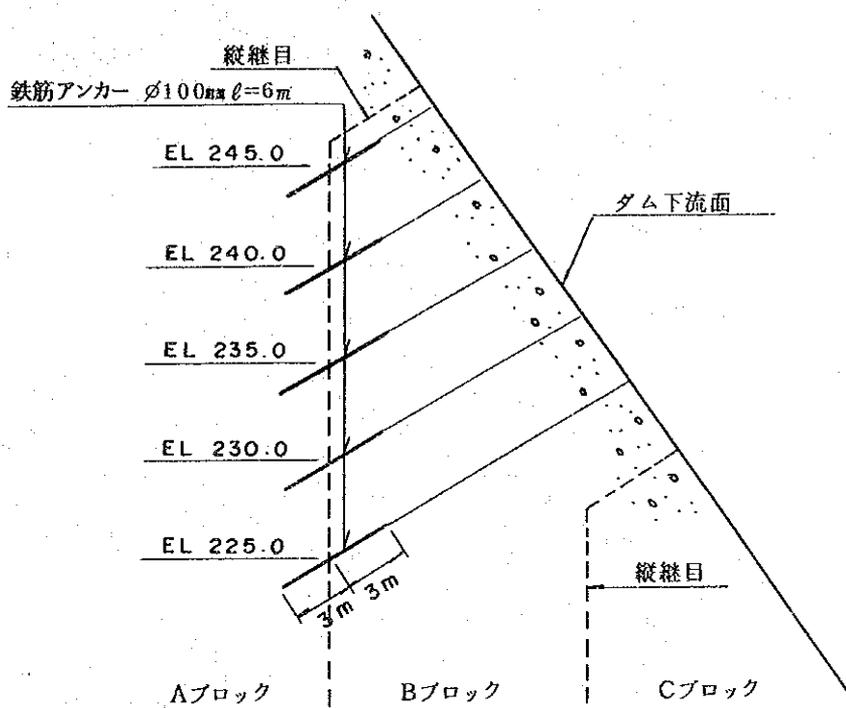
図6-2-6

調査団の入手した工事中的の写真によれば、建設第一期ではキイーは十分施工されたとも考えられる。

第二期工事ではキイーを設置しなかったか、さらにジョイントグラウト工も行わなかった可能性は高い。したがって、A, Bブロック間に鉄筋アンカーを設置したものと考えられる。

ダムコンクリートの打設は、上下流方向にA, B, C, Dの4ブロックに分割して行われたが、低部のみにキイーを設置し、ジョイントグラウトされたとの中国側の判断で、特に重要なA, Bブロックの縦継目の一体性確保のため、1953年下流面より5～51BLの背面に直角方向に2～5列の削孔を行い4.5m間隔の梅花の形に鉄筋アンカー($\phi 100\text{mm}$, $L = 6\text{m}$)でブロックA, Bを締結している。(図6-2-6 参照)。各ブロック毎及び全体の孔数、削孔延長、セメント量を表6-2-5に示す。
