ESTUDIO DE DISEÑO BASICO DE
PROYECTO PARA LA RECONSTRUCCION DE PUENTES SOBRE
CARRETERAS PRINCIPALES PRIORITARIAS
EN LA REPUBLICA DE EL SALVADOR

BASIC DESIGN STUDY ON THE PROJECT
FOR RECONSTRUCTION OF BRIDGES
ALONG MAIN NATIONAL HIGHWAYS
IN THE REPUBLIC OF EL SALVADOR

現場写真 (アグア・カリエンテ橋)

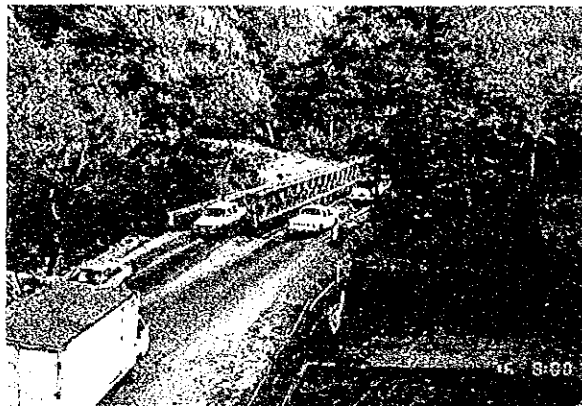
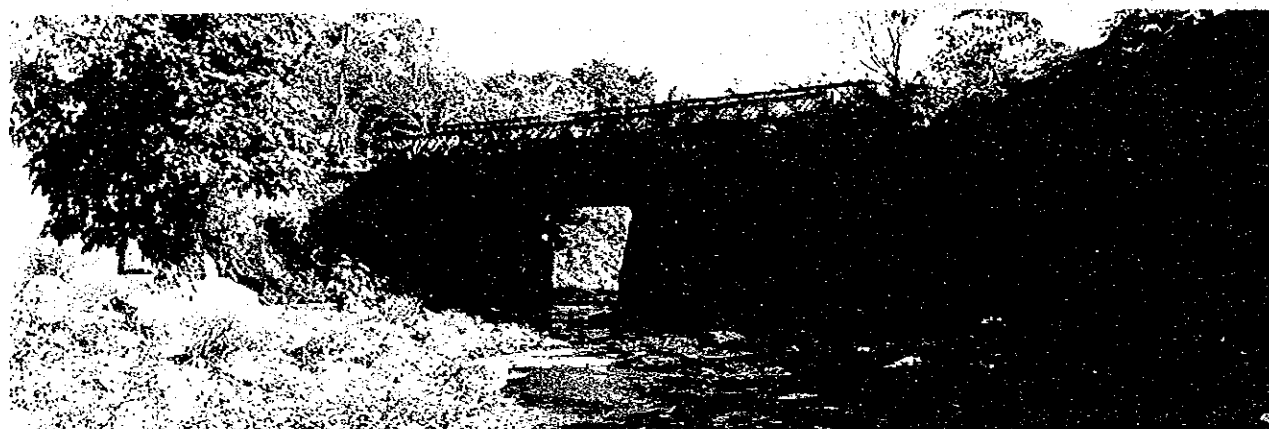
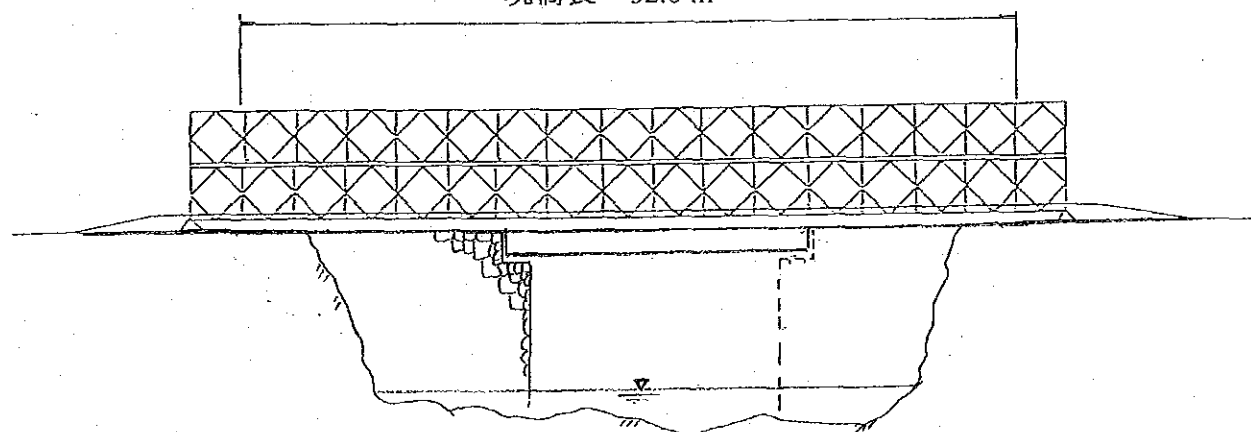
現橋長 = 32.0 m

- ・ 1スパンのRC橋であったが、現橋は長さ32mのベリ橋2本架かっている。
- ・ 橋台は1916年にレンガブロックにより建造、一部破壊されている。
- ・ 全体の川幅に対し、現橋台は狭く成っており、道路局の話では増水時にはすぐ、桁下近くまで水位があがる。
- ・ 都市の下水が流入しており、常に異様な臭いがする。

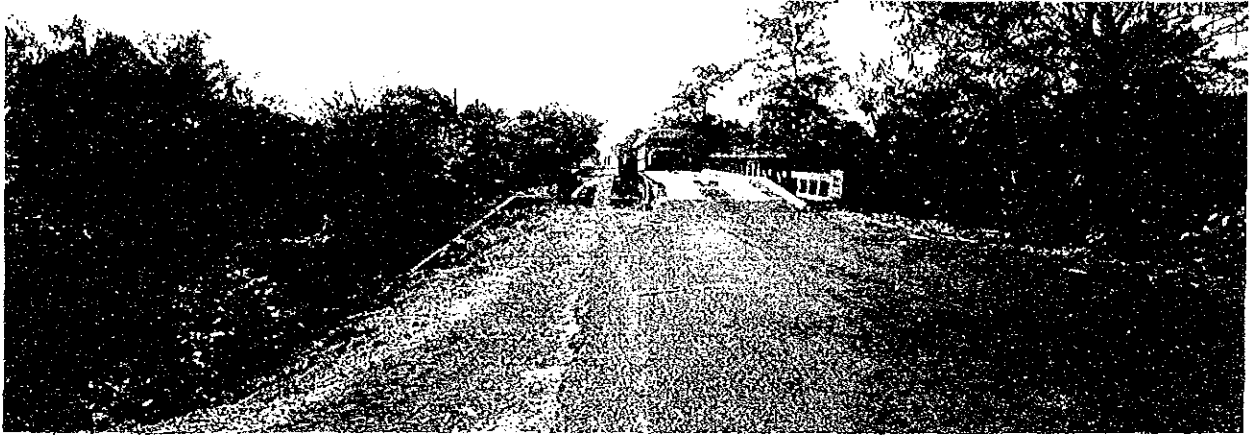
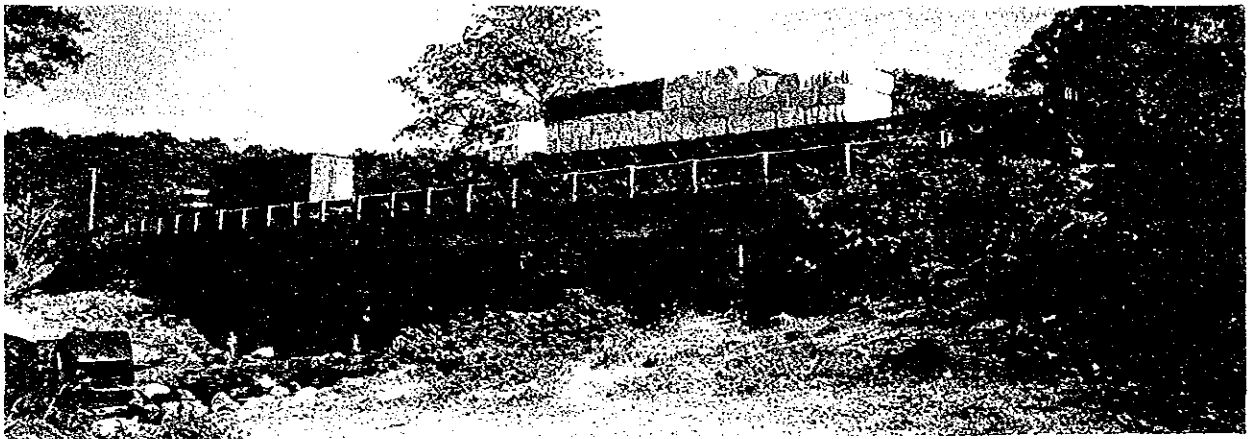
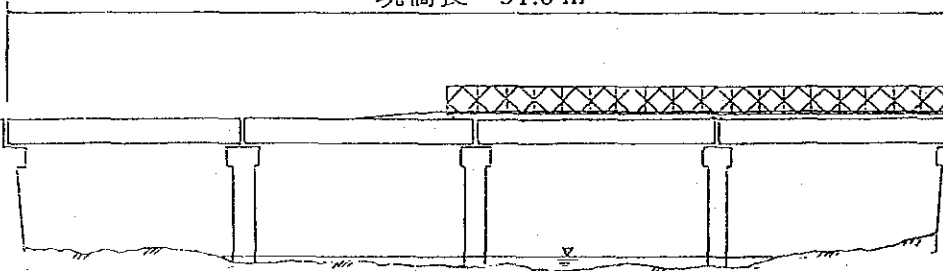
Annex 15 (2) 現場写真 (サン・アントニオ橋)

現橋長 = 51.8 m

- ・ 4スパン RC 桁橋 (4主桁、1ガーダー)、大きな損傷は東側2スパンの上部工にあり、主桁、横桁が破壊され主鉄筋が露出している。
- ・ 現在この2スパンを渡るベイリー橋が現橋の上に架かっている。
- ・ 橋台、橋脚は RC 壁式である。
- ・ 10月の調査時には水量は少なかったが、河床には直径1m以上の転石が見られる。基礎岩盤の露頭は見られない。

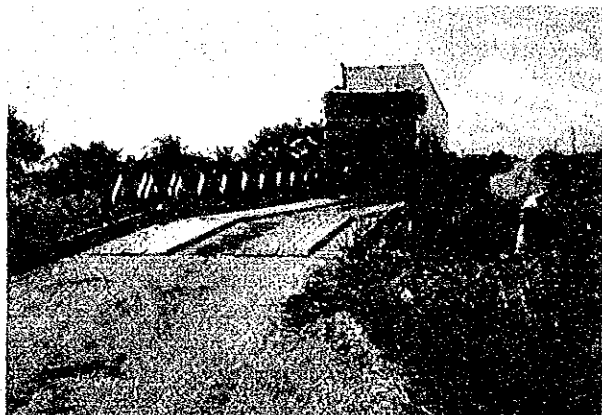
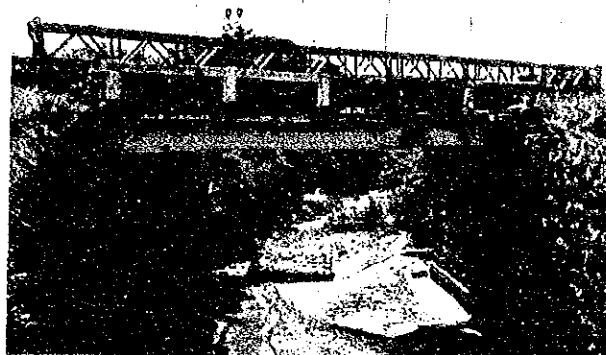
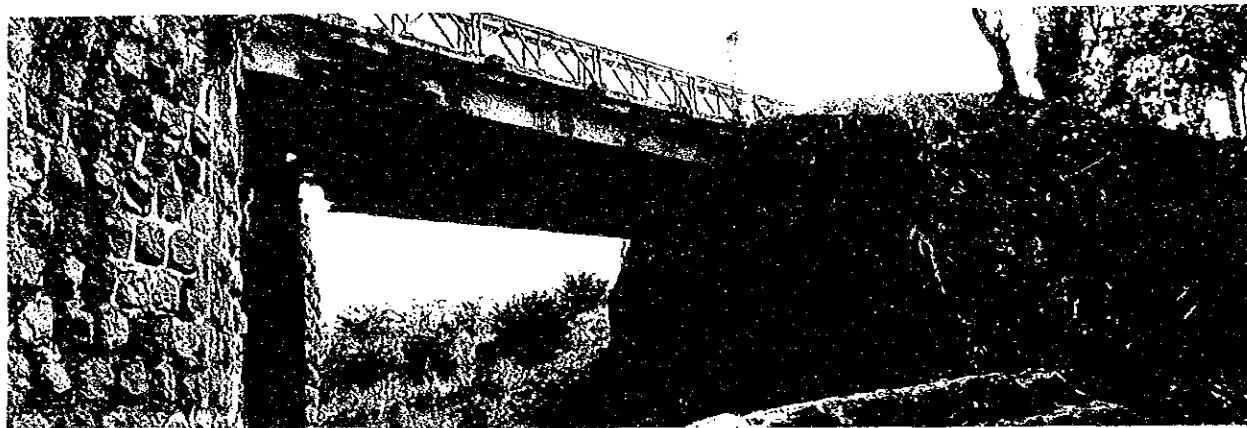
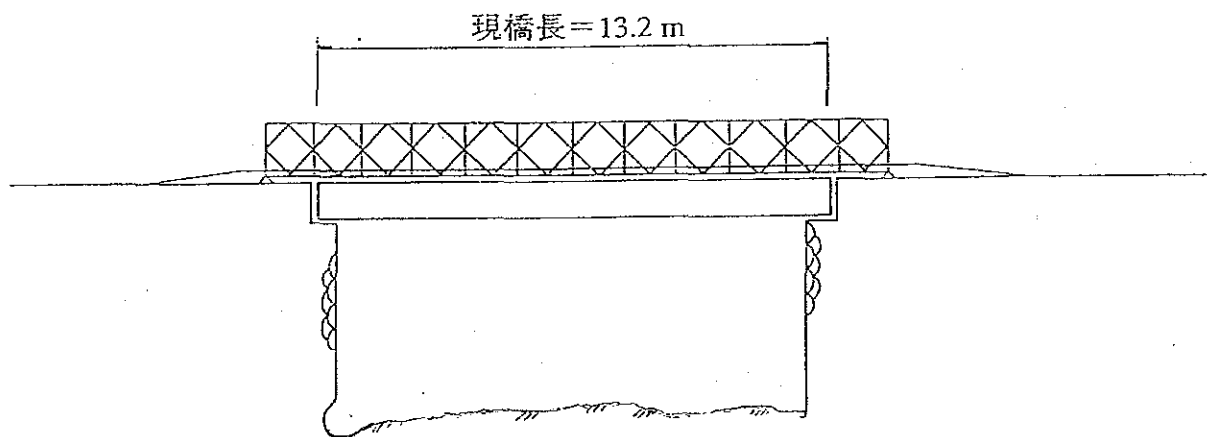
Annex 15 (3) 現場写真 (ケブラダ・セカ橋)

- ・ 1スパン、5主桁の鋼ガーダー橋。斜橋で横桁はスチールとコンクリート併用。
- ・ 床版に穴が開き、主桁、横桁が破壊されている。
- ・ 現在この上にベイリー橋が架かっている。
- ・ 橋台は練石積の重力式。
- ・ 乾季には水は流れない。基礎岩盤の露頭は見られない。

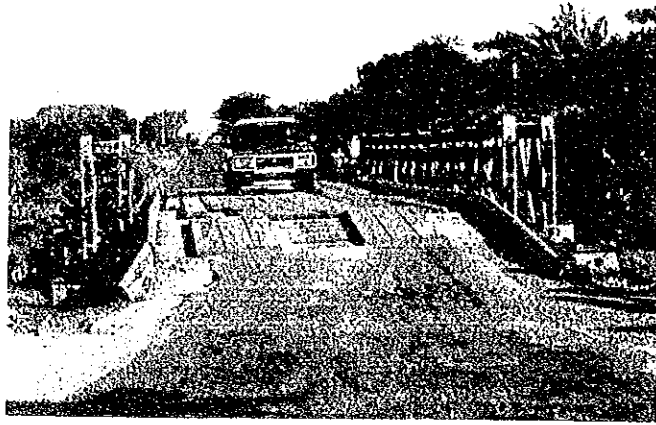
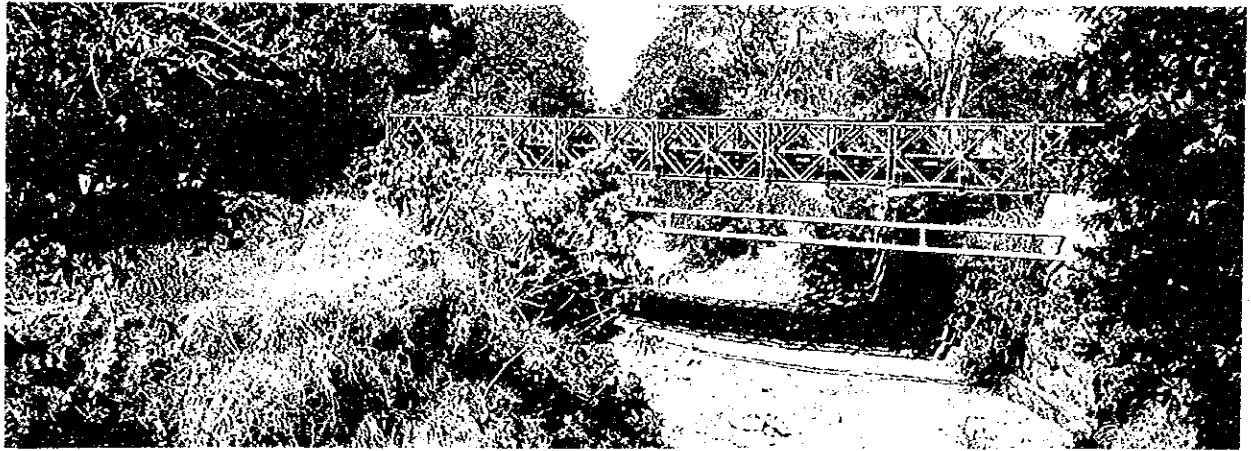
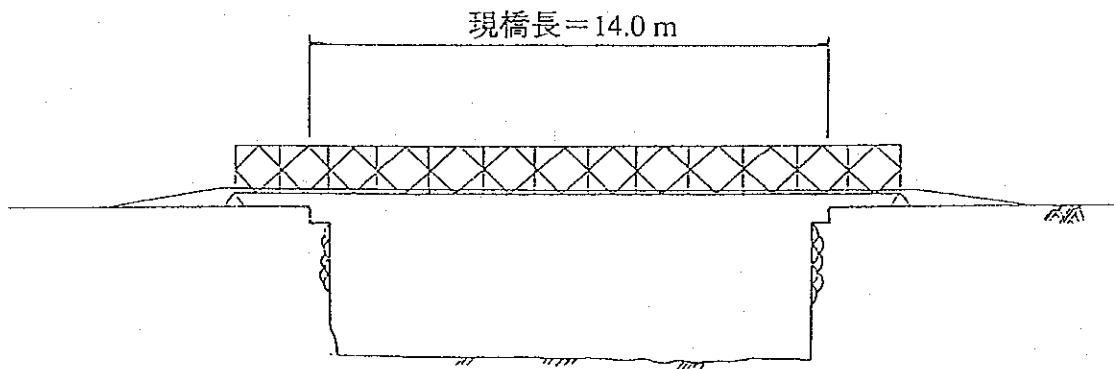
Annex 15 (4) 現場写真 (パロ・セコ橋)

- ・ 1スパンの鋼ガーター橋であったが、現在は元の上部工は全く残っておらず、ベイリー橋が架かっている。
- ・ 練石積の重力式橋台で目立った損傷は無い。
- ・ 乾季には水は流れない。河床部には護床工が見られる。

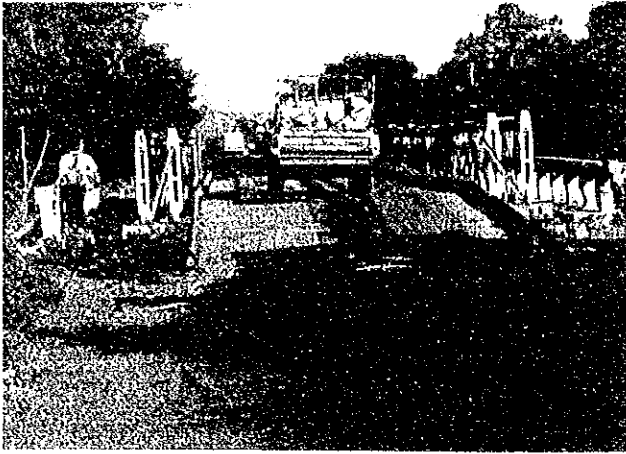
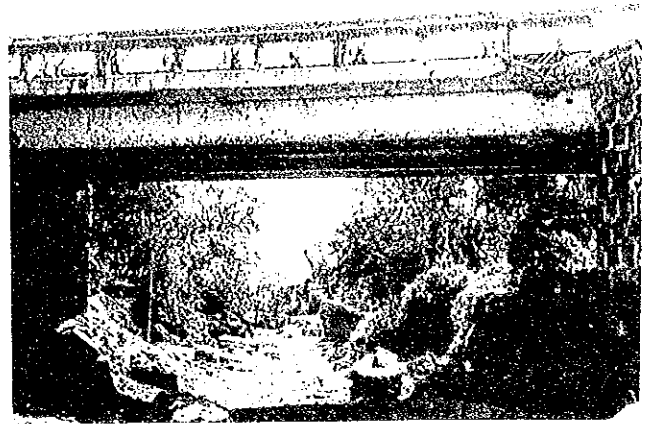
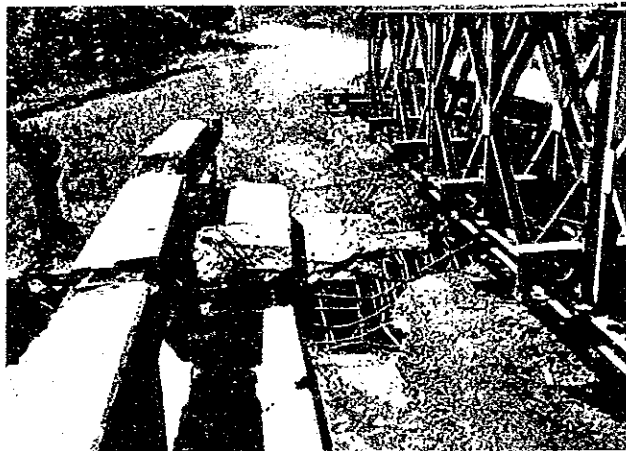
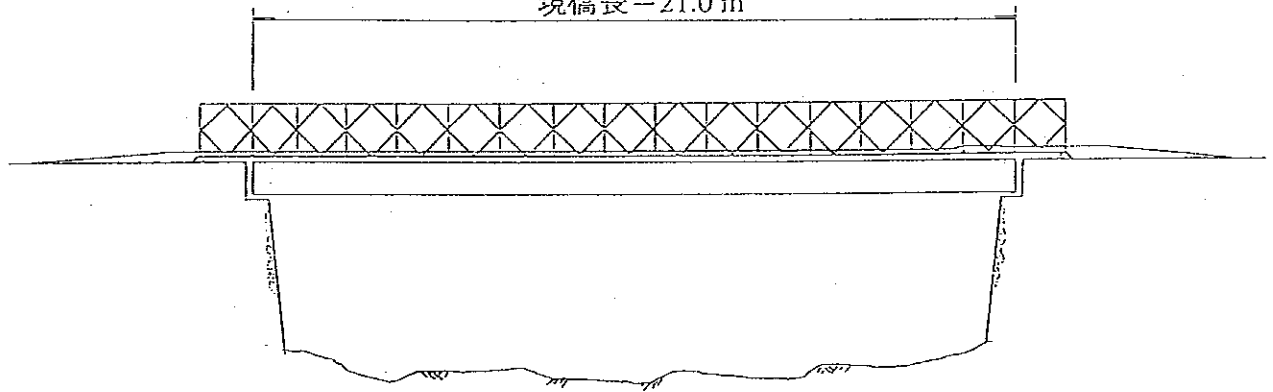
Annex 15 (5) 現場写真 (ピエドラ・パチャ橋)

現橋長=21.0 m

- 1スパン、5主桁の鋼ガーダー橋。床版に穴が開き、桁が損傷を受けている。
- 橋台は練石積の重力式。
- 乾季には水は流れない。河床には護床工の壊れた残骸や転石が見られる。
