チリ国全国
橋梁補修整備計画調査
事前調査報告書

平成 3 年 3 月

国際協力事業団

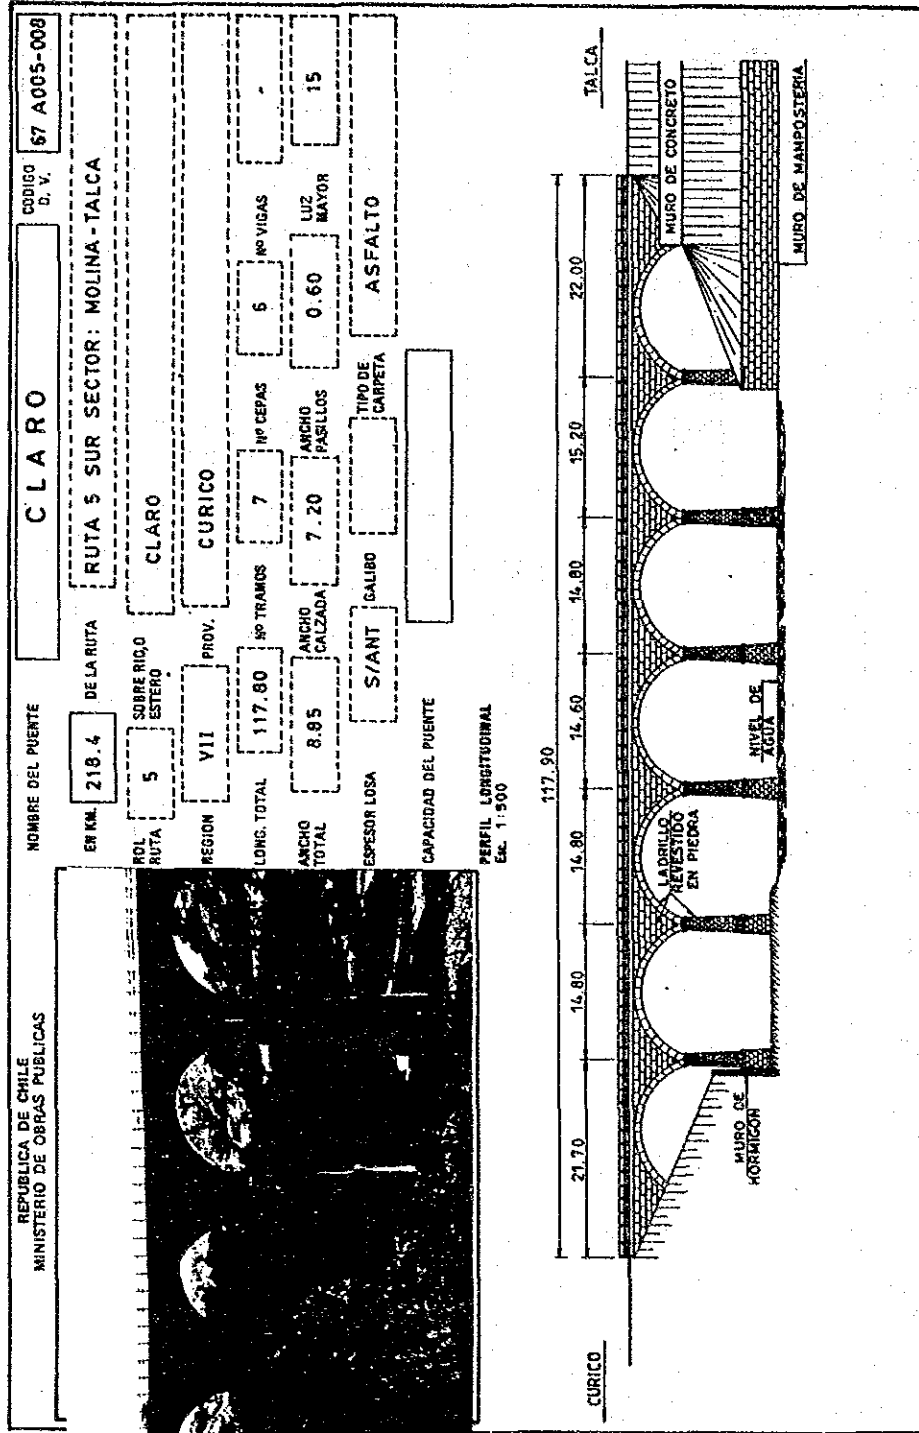
表 4 - 7 (2)

PLANOS EXISTENTES:		
BREVE DIAGNOSTICO ESTADO: LA INFRAESTRUCTURA PRESENTA DESPRENDIMIENTO Y DESGASTE DE LADRILOS. LA SEGUNDA CEPA LADO NORTE SE ENCUENTRA SOCAVADA. ESTA OBRA REQUIERE UNA REPARACION DE LA MAMPOSTERIA Y LIMPIEZA DE DESANOS Y CABEZALES		
DATOS PROPORCIONADOS POR: NOMBRE <input type="text"/> MANUEL CARRACEDO CONTADOR CARGO <input type="text"/> INGENIERO CIVIL FECHA <input type="text"/> JUNIO 1990		
		OBSERVACIONES O MODIFICACIONES AL PUENTE EL PUENTE CORRESPONDE A UNA ESTRUCTURA EN ARCO ROMANO CONSTRUIDO DURANTE EL SIGLO PASADO. ESTA CONSTRUIDO CON LADRILLO REVESTIDO EN PIEDRA POR SU ARQUITECTURA DEBIERA DECLARARSE MONUMENTO NACIONAL. ES EL UNICO PUENTE DE ARCO ROMANO DE LADRILLO Y EN SERVICIO
		FIRMA <input type="text"/>
