チリ国

全国橋梁補修整備計画調査

最終報告書(要約版)

平成5年3月

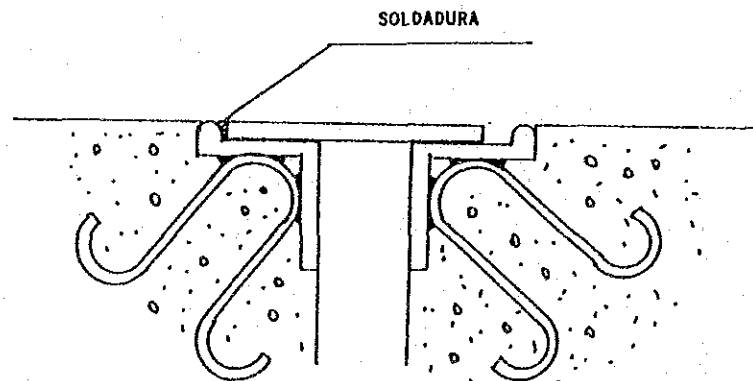
図2-11 伸縮継手

チリの道路橋にはほとんどカバープレート式の伸縮継ぎ手が使われている。製作も現場でカバープレートを溶接しておりその信頼性にも疑問がある。調査の段階でも建設して2年しかたっていない橋梁の継ぎ手のほとんどに損傷が見られるなどその耐久性には疑問がある。また施工精度が良くないため異常音、衝撃力の増大等本体への悪影響も観察された。

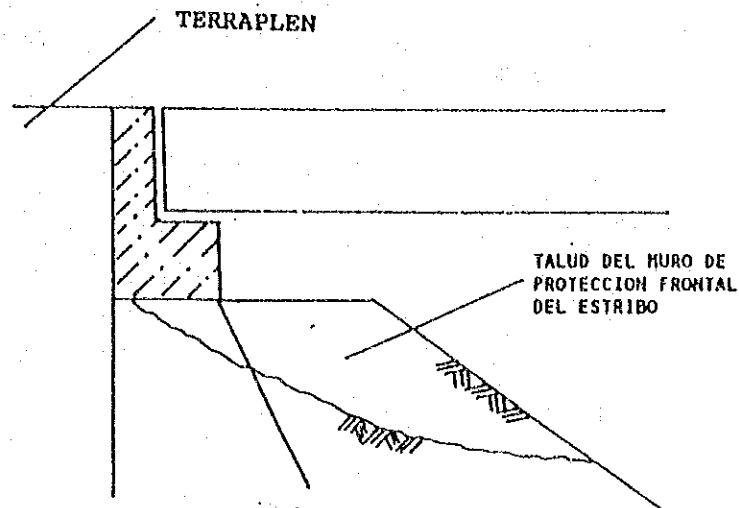
図 2 - 1 2 取付盛土

橋梁と接触する部分における盛り土の保護が一般的に非常に悪い。土圧を軽減するため盛りこぼし橋台またはピア形式の橋台が多く採用されているが前面盛り土の管理、保護が悪いため橋台背面の土が陥没する可能性が高い。盛り土のプロテクション工法を検討する必要がある。

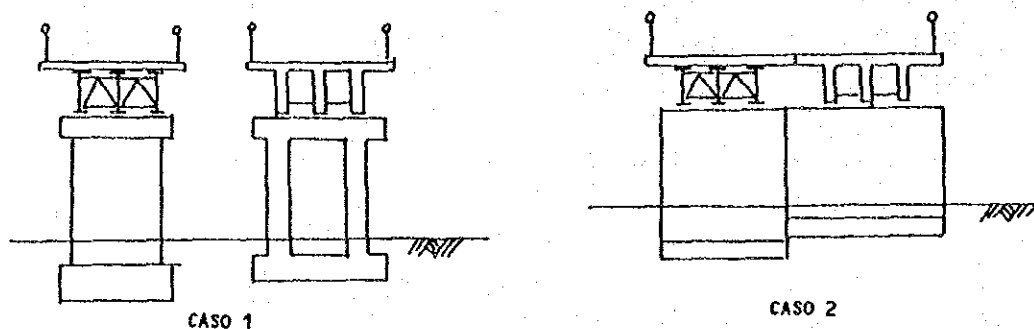
図 2 - 1 3 橋梁増設の方法

チリでも交通量の増大により古い橋梁の幅員が足りない状況がいたるところで発生している。2車線から4車線に拡幅する場合、旧2車線を上り、または下り専用にし、完全に別の橋梁を建設し新たに2車線を追加しているケースと縦目地をもうけてあたかも一つの橋梁のようにして拡幅している場合の2ケースがある。このどちらのケースでも新橋と旧橋では必ずその形式が異なっている。前者のように単独で別々に建設されている場合径間割りが異なっていない限り維持管理上大きな問題はない。しかし後者の場合縦目地の変形、伸縮継ぎ手の管理、新設構造の旧構造に対する影響等考慮する必要がある。

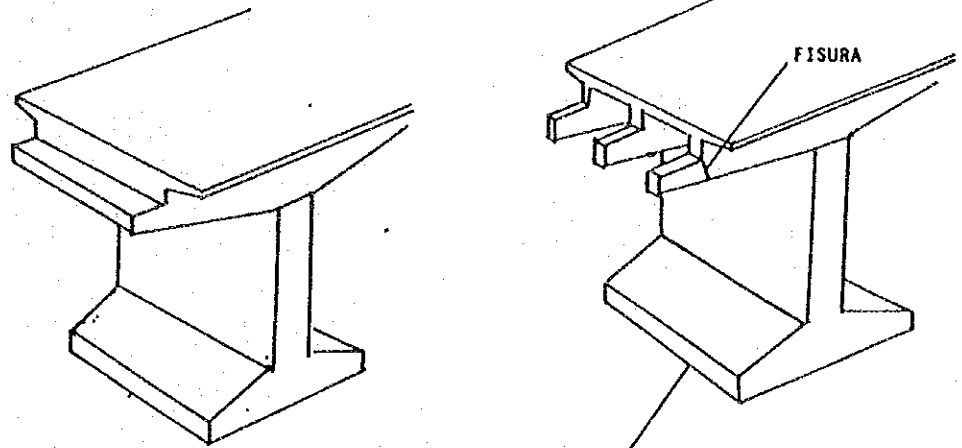
図2-14 ゲルバーヒンジ部の問題点

連続鉄筋コンクリート橋にゲルバーヒンジをもうけて入るケースが多い。問題の一つはゲルバーヒンジの必要のない桁にわざわざヒンジをもうけている。たとえば支間20m以下の桁にまでヒンジをもうけており大きな弱点になっている。もう一つの問題はヒンジの構造で図のようにせん断に弱い構造となっている。また中間支点上のコンクリート舗装側に橋軸直角方向に大きなクラックが発生している例が認められる。

せん断破壊に対して有利な構造

チリで採用している構造

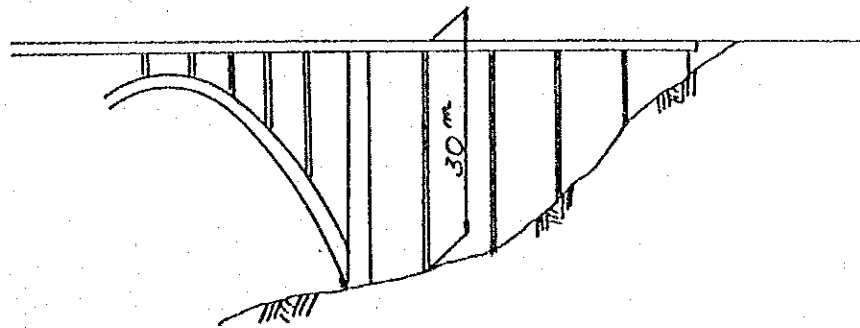
図2-15 アーチ橋の柱

アーチ橋の柱が細すぎる、30mの柱で70cm角、途中に中間横梁もないなど柱の剛性に疑問がある。柱の弾性変形を考慮していないのではないかと思われる。また細すぎるための損傷が南では多く観測される。

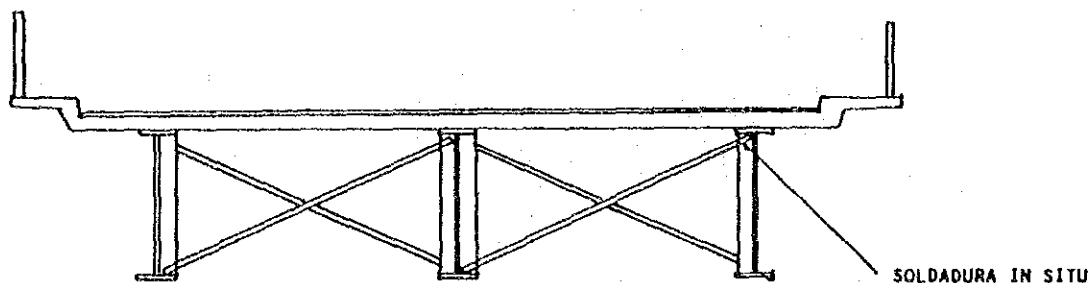
図2-16 横桁の構造

分配横桁がほとんどなく対傾向だけで床組を処理している。また主桁との接続は全て現場溶接で処理しておりその溶接も丁寧とは言えない。溶接のはずれた橋梁、補修をしている橋梁が少なくとも10橋近くあった。
