全国橋梁補修整備計画調査

最終報告書

平成5年3月

国際協力事業団

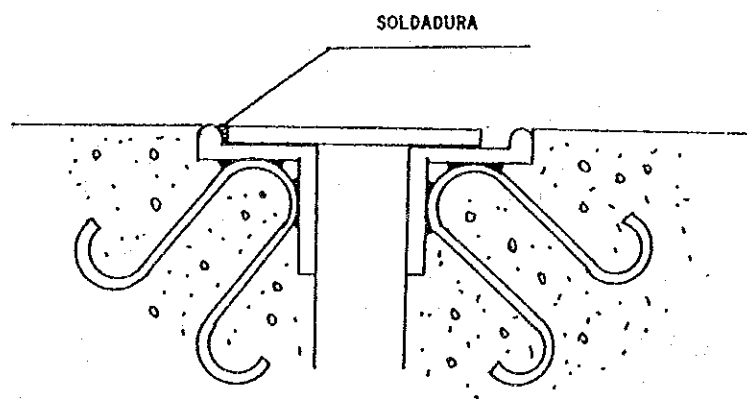
図 2-16 伸縮継ぎ手

チリの道路橋にはほとんどカバプレート式の伸縮継ぎ手が使われている。製作も現場でカバプレートを溶接しておりその信頼性にも疑問がある。調査の段階でも建設して2年しかたっていない橋梁の継ぎ手のほとんどに損傷が見られるなどその耐久性には疑問がある。また施工精度が良くないため異常音、衝撃力の増大等本体への悪影響も観察された。

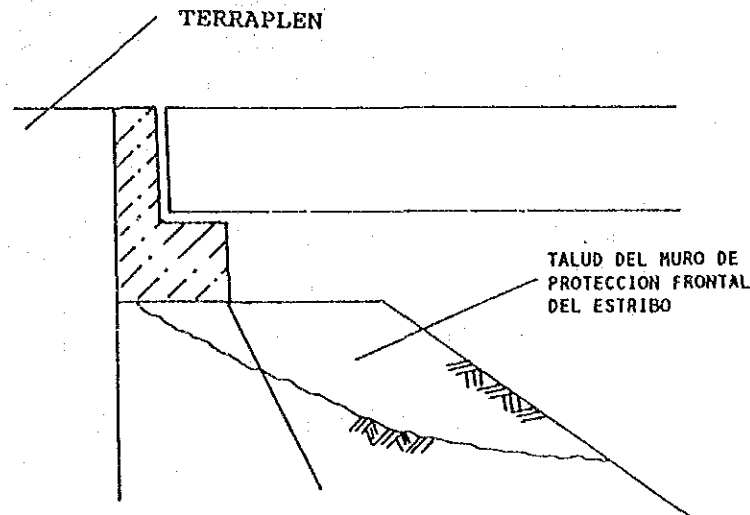
図 2 - 1 7 取付盛り土

橋梁と接触する部分における盛り土の保護が一般的に非常に悪い。土圧を軽減するため盛りこぼし橋台またはピア形式の橋台が多く採用されているが前面盛り土の管理、保護が悪いため橋台背面の土が陥没する可能性が高い。盛り土のプロテクション工法を検討する必要がある。

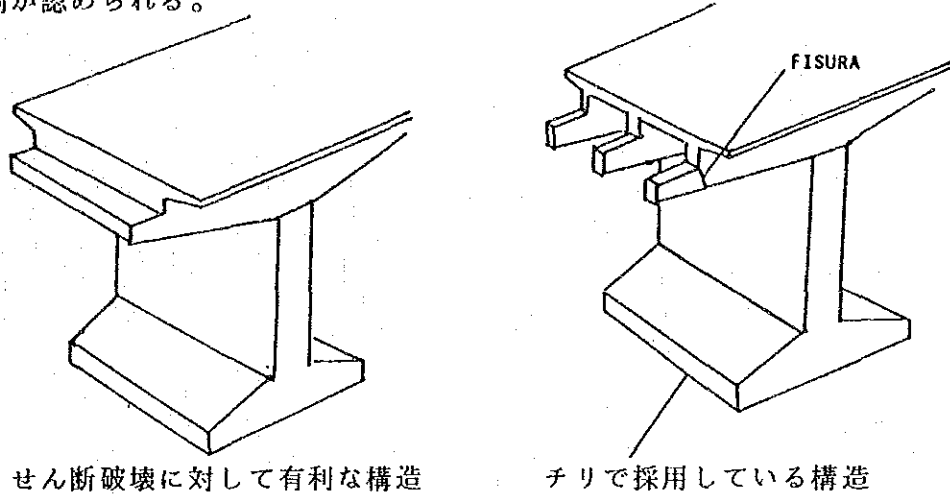
図2-19 ゲルバーヒンジ部の問題点

連続鉄筋コンクリート橋にゲルバーヒンジをもうけて入るケースが多い。問題の一つはゲルバーヒンジの必要のない桁にわざわざヒンジをもうけている。たとえば支間20m以下の桁にまでヒンジをもうけており大きな弱点になっている。もう一つの問題はヒンジの構造で図のようにせん断に弱い構造となっている。また中間支点上のコンクリート舗装側に橋軸直角方向に大きなクラックが発生している例が認められる。

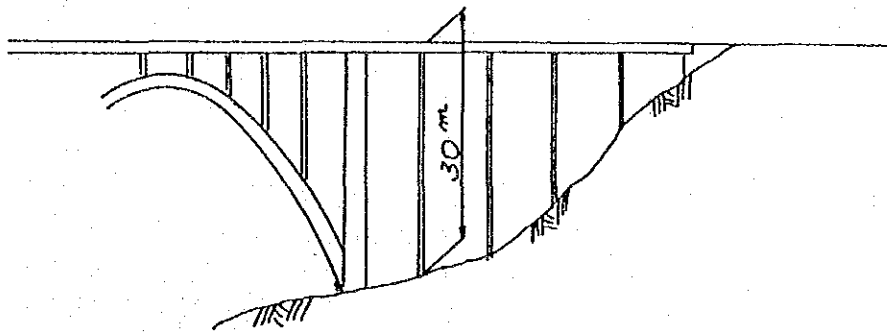
図2-20 アーチ橋の柱

アーチ橋の柱が細すぎる、30mの柱で70cm角、途中に中間横梁もないなど柱の剛性に疑問がある。柱の弾性変形を考慮していないのではないかとと思われる。また細すぎるための損傷が南では多く観測される。

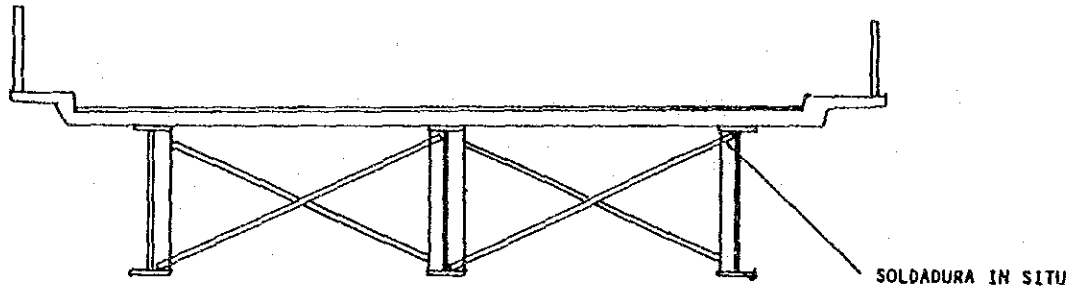
図2-21 横桁の構造

分配横桁がほとんどなく対傾向だけで床組を処理している。また主桁との接続は全て現場溶接で処理しておりその溶接も丁寧とは言えない。溶接のはずれた橋梁、補修をしている橋梁が少なくとも10橋近くあった。

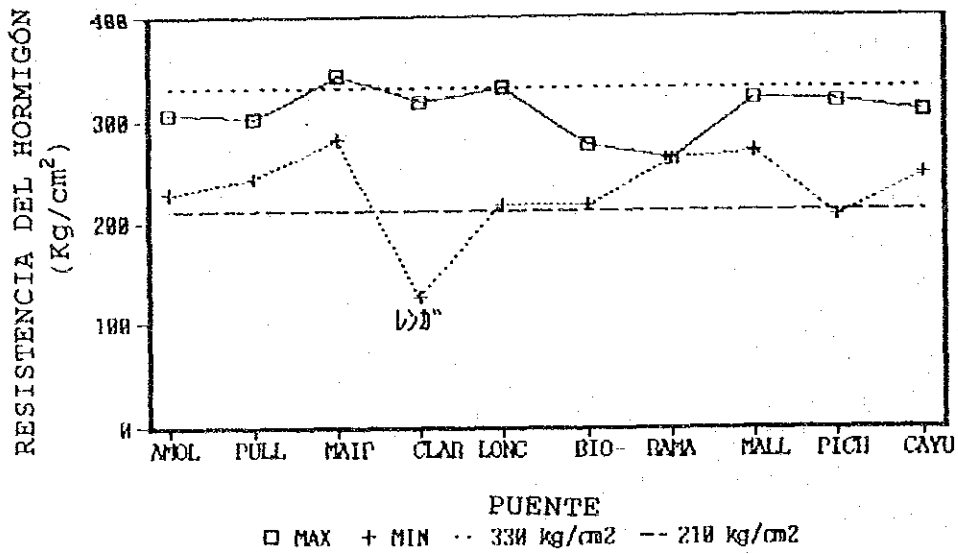
図3-22 シュミットハンマー実施データ最大・最小値

シュミットハンマーによるコンクリート強度は測定された10橋に対して最大値平均で330Kg/cm²、最小値平均で210Kg/cm²と計測された。上部構造がプレストレスコンクリート桁で構成される MAIPO橋、LONCOMILLA橋は最大300Kgを越えておりコンクリート強度は他の橋と較べて高くなっている。またBIO-BIO橋、RAMADILLAS橋、PICHROY橋、CAYUMAPU橋ではコンクリート強度が低く計測された個所がある。但しただちに構造欠陥として問題になる強度ではない。シュミットハンマーによる測定の結果を表3-9に示す。図にプロットすると図3-22～図3-23のようになる。
