(2) 橋梁基本形状調査、変形調査

3-2 載荷試験

3-2-2 試験対象橋梁の概要

図 3-34 ベッコ橋一般図

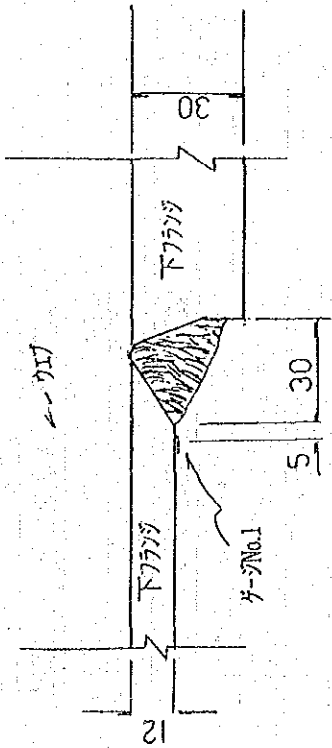
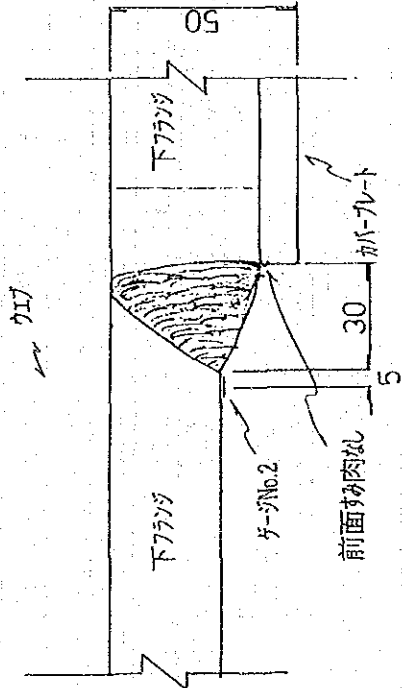
下フランジ断面変化点

表3-22に示す通り下フランジ断面変化点では理論的に疲労寿命は殆ど無い状態となっている。床組の斜材の溶接が既に何度か破断している事、既に一度落橋しており主桁を現場溶接で補修している事、2主桁坂橋と言う橋梁としての基本構造に問題がある事等の理由により本橋は架け替えが望ましい。

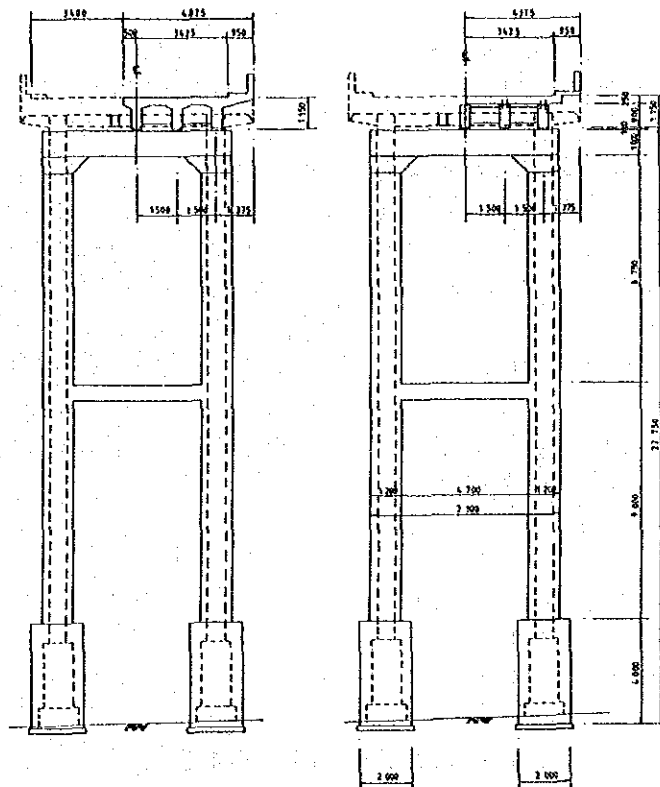
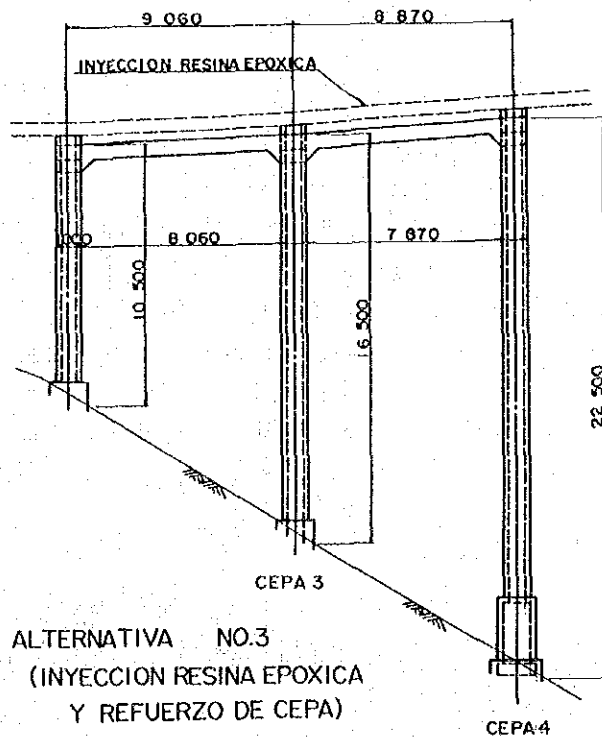
図 4 - 6 アモラナス橋補修案

床版表面は老朽化と輪荷重の影響による疲労ひび割れがかなり進行している。特にSANTIAIGO側の側径間部の状態が悪い。完全に補修するためには床版の全面打ち替え(第1案)、又はプレキャスト床版等による他形式への取り替え(第2案)が理想的であるが、既設床版の厚さは50cmもあり床版下側のひび割れも多くない事から今の所、耐力はあると思われる。また、樹脂注入による補修(第3案)もあるが、これは床版の耐力増強の期待は低いもののコンクリート及び鉄筋の劣化を防ぐ効果がある。アーチ部材はひび割れが目視され老朽化は否定できない。部材断面が小さくその補強工事は高所作業となる。

アーチ部橋脚はコンクリートの中酸化、鉄筋露出、ひび割れ等が観測されたが全体的には特に異常な点は見受けられなかった。床版のたわみは目視で観察できる程おおきな量で変状調査では橋脚天端が橋台方向へ一様に変位し、橋軸直角方向でも下流側へたわんでいる。両側径間の床版は共に橋台側へやや移動していると思われる。これは上部工荷重に対し柱断面が小さいこと、橋梁の縦断勾配が6%と大きく常に横方向の荷重がかかっている事が考えられる。このため側径間と橋脚を鉄筋で結んで移動を止めようとした跡がある。しかしながら下部工を強化して橋脚天端での変位が生じにくい構造とする方が効果はあると考えられる。従って、柱の断面補強を行い橋脚天端に梁を設けたラーメン構造とするか橋脚1のように壁式構造を提案する。

ALTERNATIVA Nº 1
 VISA DE HA. TIPO T
 (TRABAJAN SOLO EN UN SENTIDO)

ALTERNATIVA Nº 2
 LOSA PREFABRICADA
 (TRABAJAN SOLO EN UN SENTIDO)

ALTERNATIVA NO.3
 (INYECCION RESINA EPOXICA
 Y REFUERZO DE CEPA)

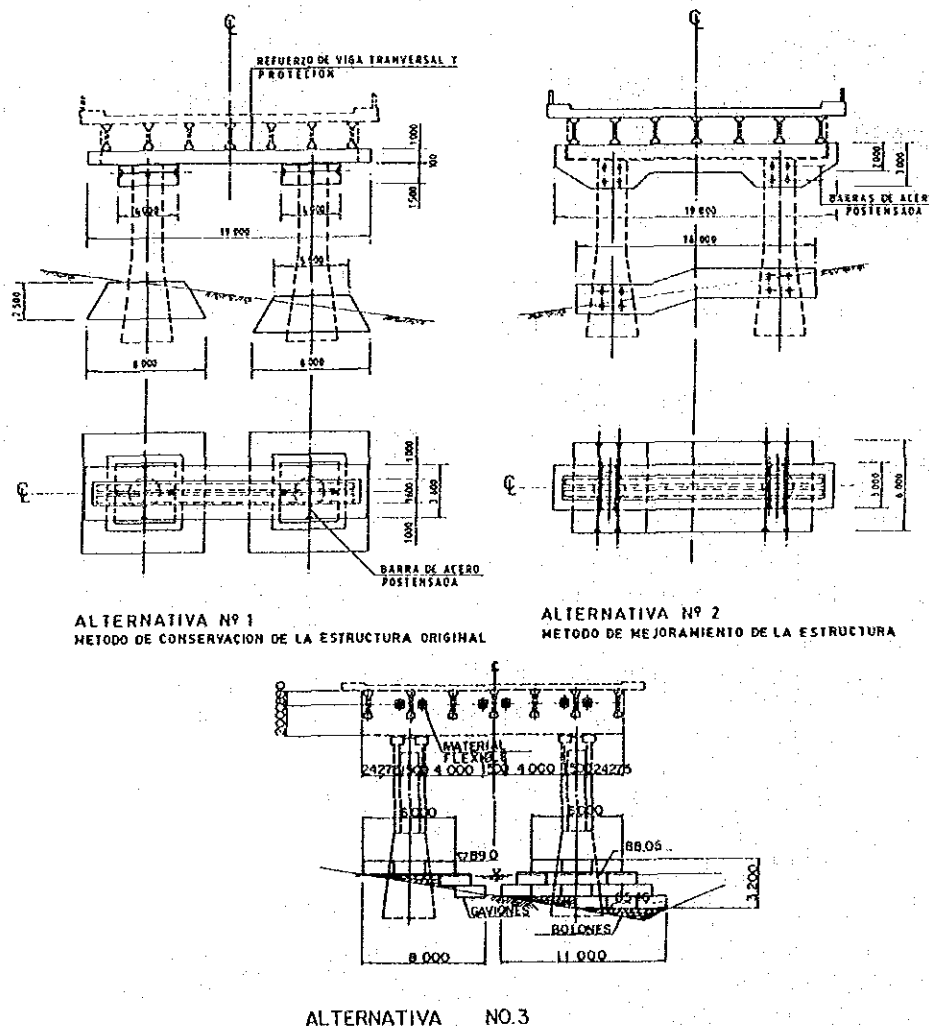
図4-9 MAIPO 橋補修案

上部工はPC I桁とプレキャスト床版が用いられている。上部工荷重は主桁から端横桁へ連絡し、この横桁から橋脚天端へ伝達される構造となっている。現地調査では損傷は特に発見されていない。橋脚は2本の独立した単杭で構成されている。現地調査結果では橋脚7の上流側と橋脚11の下流側がやや沈下か傾斜の傾向を示している。杭長は12m程度と推定される。基礎地盤は玉石混じりで良好であるが、杭の根入れ不足に伴う水平抵抗力不足が心配である。このように耐震設計上の弱点として、端横桁の構造と独立橋脚及びその根入れ不足が指摘されます。対策は横桁が破損した場合支持し得る方法、他の構造物で主桁を支持させる方法、単に落橋防止的なもので処理する方法(第3案)等が考えられる。

下部工は現状の構造系を維持する方法(第1案)と構造系を改良する方法(第2案)が考えられるが、いずれも大型で経済的では無い。何れにしても布団籠等で洗掘防止(第3案)をして洗掘を防護する必要がある。橋梁周辺では玉石や砂利の採取場となっており、この結果河床が低下し洗掘し易い状況となっている。河床低下による洗掘で落橋した例があるため河床変動の調査を計画的に実施することが肝要です。

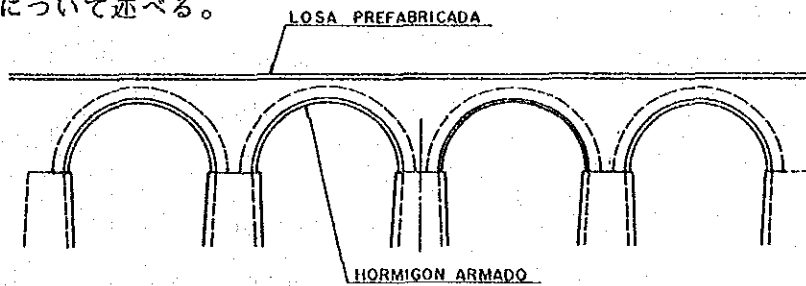
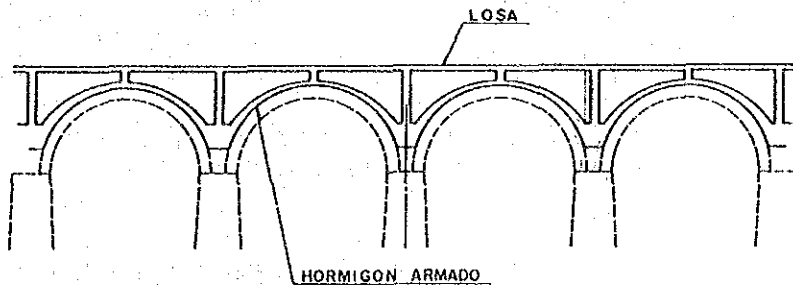
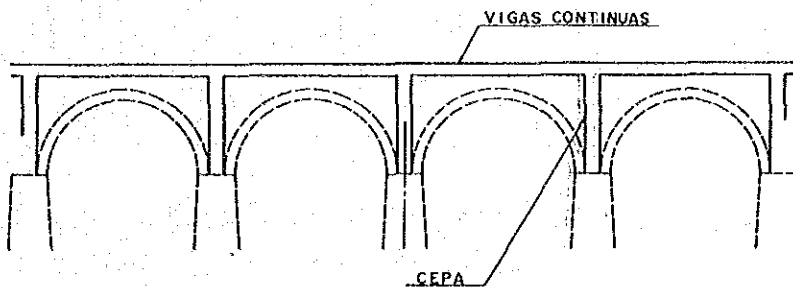
図4-10 CLARO 橋アーチ部補修案

この橋梁は1870年頃に建設された7径間連続アーチ橋でチリ国の記念物となっており他の9橋とは補修に対する目的が多少異なる。補修の目的は現在の形を維持し未長く保存しようとするものがある。橋梁は5号線上にあり交通量の増大、車両の大型化に伴いその環境は厳しい。記念物として保存するだけであれば大型車両の通行制限を行えば現在の橋梁でも十分の耐力はあると判断されるが既存の交通を将来ともに制限しないとなると既設部材の耐荷力を増さない限り理論的には所定の安全率を確保できない。このためにはアーチ部をある程度剛なもので補強する必要があり、この工事のために外観か内部構造をある程度換える必要がある。例えば下図のように既設アーチの中に鉄筋コンクリートアーチを重ね梁式に構築する方法(第2案)や既設アーチ内に橋脚と梁を設け活荷重を既存のアーチに負担させない方法(第3案)が考えられる。しかしその施工においては既存アーチを損傷しないよう細心の注意が必要である。又、薬液注入によってアーチ全体を固結する方法や、レンガアーチ部を全部取り壊し、新たに復元する方法も考えられます。いずれにしても先ず内部構造をコアボーリング等によって詳細に調査しこの方法が可能かどうか検討しなければならない。

安全率や耐荷力の向上を期待せず現状維持を目的に補修のみ行う考え方、(第1案)の補修方法について述べる。

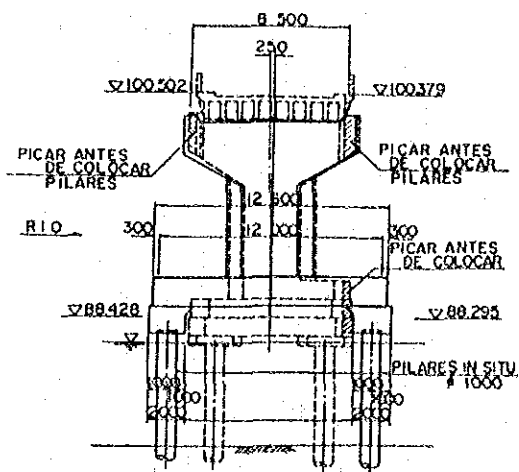
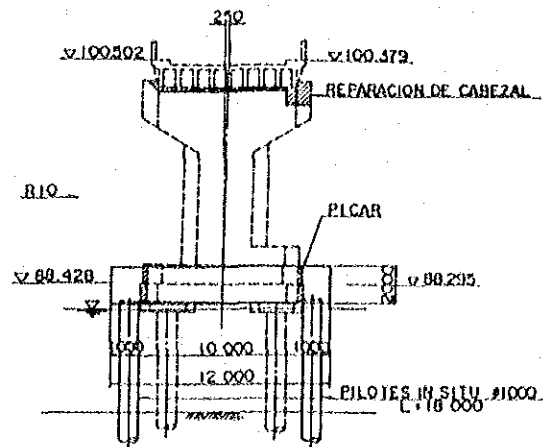
図4-12 LONCOMILLA橋下部工補修案

1955年頃に建設されたPCプレキャスト橋でチリ国ではその後このタイプは殆ど採用されていない。上部工は高欄の破損の他主桁間の間詰コンクリートの施工不良が見られ程度であるが、下部工は橋脚5が大きく傾斜し橋軸直角方向に下流側へ水平25cm、鉛直12cm変位している。水深は調査時で6m、高水位はこれより6、7m高く低水位との格差は10m近くになる。傾斜した下部工の基礎は2本の場所打杭、他の橋脚は3重打杭で支持されている。河床の低下による洗掘が進行中で基礎杭の突出長が大きく高水位時での浮力効果による支持力不足が傾斜の要因と推定される。対策としては橋脚を新設する方法(第1案)と基礎工を増杭で補強する方法(第2案)が考えられる。迂回路がなく交通遮断できないため場所打ち杭は栈橋を利用し橋梁の外側に打設する。その他の橋脚についても洗掘の進行具合によっては将来的には損傷する可能性があり増杭等で補強するか河床に洗掘防止工を施す方が良い。

ALTERNATIVA NO.1
CONSTRUCCION DE NUEVA CEPA

ALTERNATIVA NO.2
REFUERZO DE CEPA CON PILOTES ADICIONALES

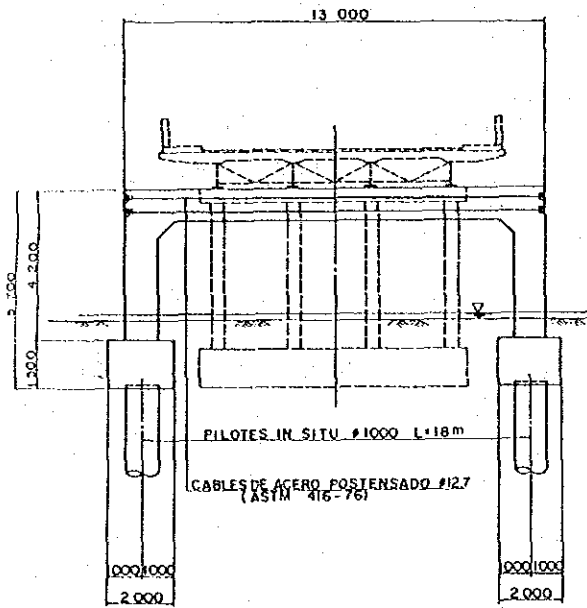
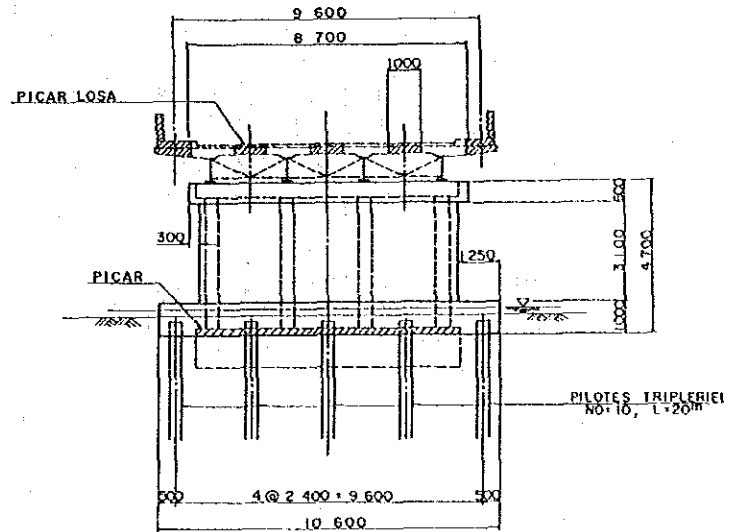
図4-14 RAMADILLAS 橋下部工補修案

本橋の交通量はそれほど多くないが、木材を満載した大型車が多く衝撃も大きい。このため各橋脚天端には大きなひび割れが入っている。主桁はキャバーを付けずに施工したものだと思われ一様にたわんでおり、鉛直方向にも変形しています。又錆がひどいので塗装等修理が必要。橋面は不規則な沈下や段差があり下部工は不等沈下を起こしている。これは橋梁が軟弱地盤に位置しており杭が支持層まで達していないからと考えられる。従って橋脚は新設(第1案)か増杭(第2案)の必要がある。第2案の増杭打設は渇水期に築島を行って現場打ちを設置する方法と床版に穴を開けて打ち込み杭で補強する方法が考えられる。橋脚天端は幅も小さくコンクリートも中性化している事から底版より壁を立ち上げ全体をコンクリートで巻くのが望ましい。

ALTERNATIVA NO.1
CONSTRUCCION DE NUEVA CEPAL

ALTERNATIVA NO.2
REFUERZO DE CEPAS CON PILOTES ADICIONALES

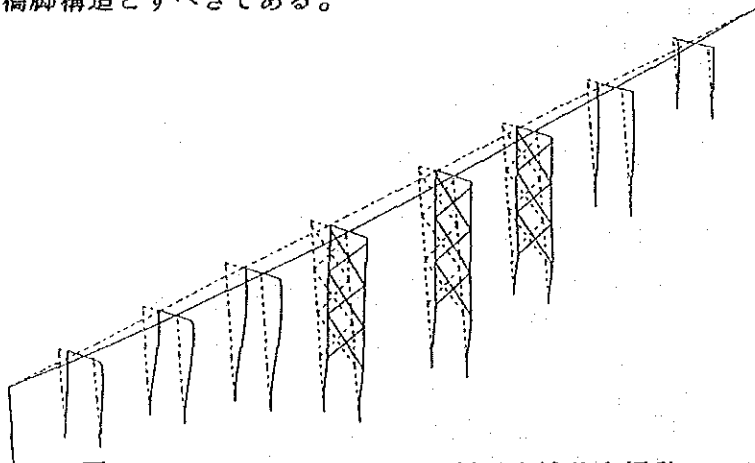
図4-15 MALLECO橋橋脚補強案振動モード

1. 現状の構造系は固有周期が約3秒と長いため地震によって生じる完成力は小さい。
2. 斜材によって補強した構造系は固有周期が短くなり慣性力は大きくなる。さらに補強した橋脚は他の補強しない橋脚に較べて剛度が増すため結果として橋脚天端での水平力が大きくなり橋脚基部の転倒モーメントが増加する。
3. 現状の構造はフレキシブルであるため横方向の変形は大きくなるが桁はその変形に対して一応の耐力を備えている。

以上よりトラスで橋脚を補強すれば逆に問題が増える事が明かとなっている。これはマジコ橋が橋梁全体として安定を保つ構造であるため部分的な補強は作用する力の移動を招く事になりかえって危険である事を示している。以上を踏まえ下部工の補強を実施する場合剛性が上がる事によって増加する地震時転倒モーメントに十分抵抗できる橋脚構造とすべきである。

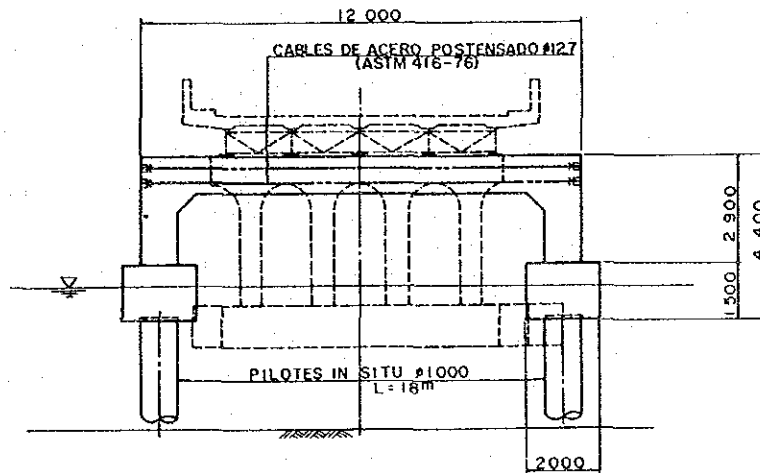
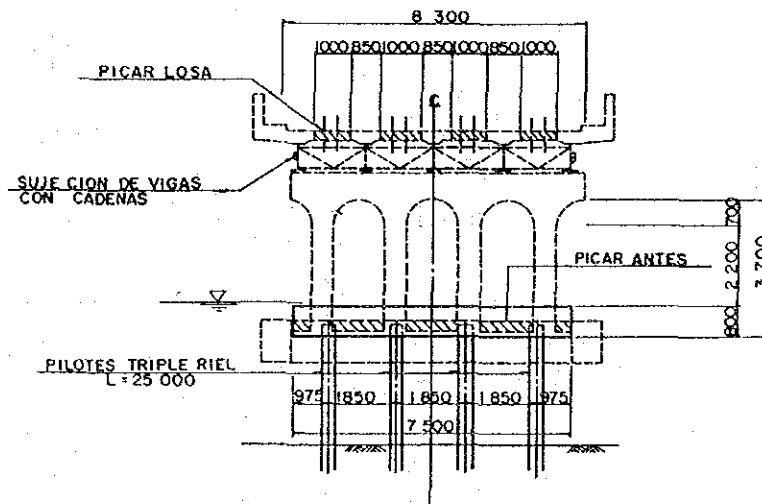
図4-16 P I C H O Y 橋下部工補修案

この橋はR C T桁と鋼桁の併用橋で Santiago側の2径間はすでに架替えた跡がある。Valdivia側の橋台桁受け部が地震の影響で大きくずれており他の橋脚も天端幅に余裕がない。橋面は河川中央部の沈下が大きく全体的に橋面は波打っている。橋台背面の舗装も大きく沈下しており(ヒリガでは地震時)地盤は側方流動を起こしている可能性がある。損傷の原因は基礎杭の支持力不足で基礎工の補強は省けない。杭を橋梁の外側に打設し橋脚を新設する方法(第1案)と橋面上から床版に穴を開けて杭を打ち込む方法(第2案)が考えらる。地震時落橋防止対策としてはR C T桁部は橋脚天端幅の拡幅、鋼桁部は落橋防止工の設置で処理する。

ALTERNATIVA NO.1
CONSTRUCCION DE NUEVA CEPA

ALTERNATIVA NO.2
REFUERZO DE CEPAS CON PILOTES ADICIONALES

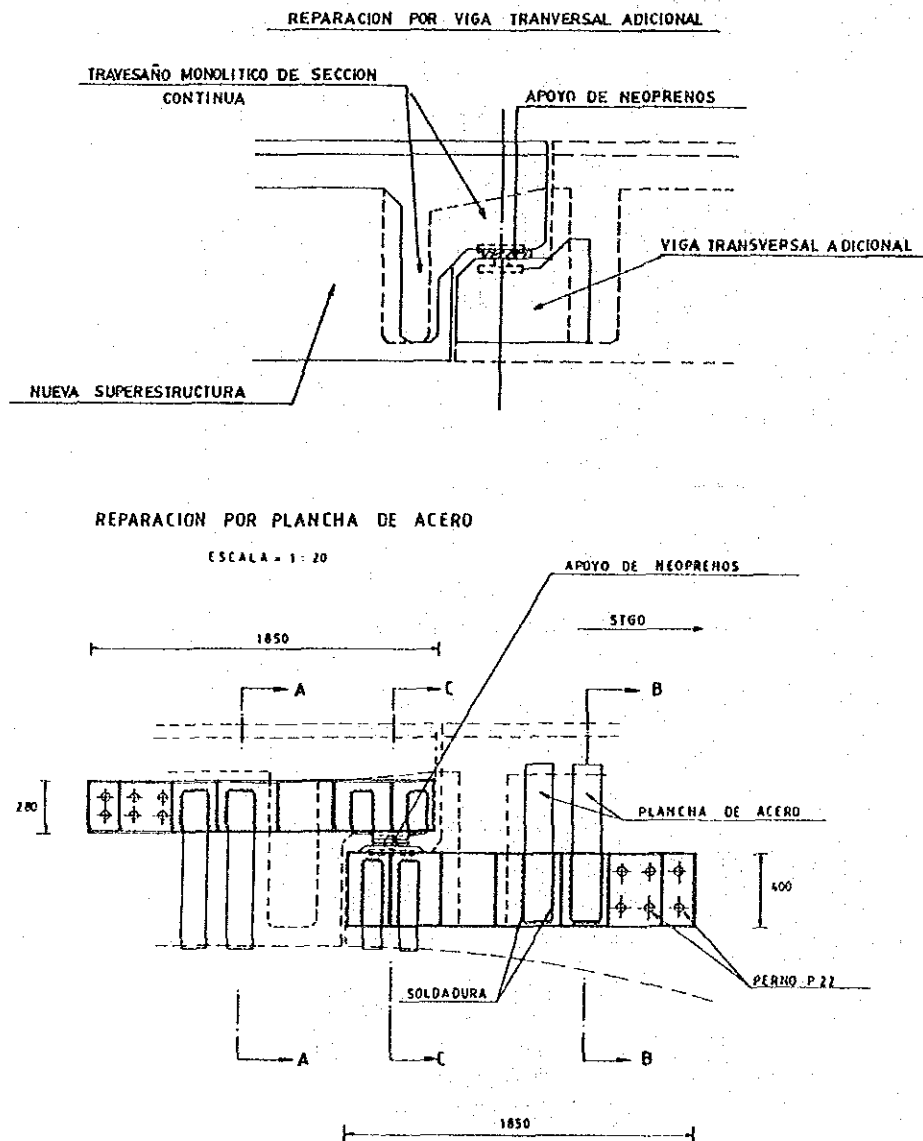
図4-17 ゲルバー部標準補修工法

この橋は 変断面RCT桁で中央部にゲルバー-ヒツジを有する形式です。ヒツジ部は漏水で沓が錆びており、ゲルバー-桁はせん断力に対して断面不足となっている。従ってゲルバー-ヒツジ部の補強が必要であり、対策工法としては下図のように横桁増設か鋼板補強が考えられる。E2橋台は天端で11度も傾き修復不能な状態となっている。P2橋脚も橋軸方向へ大きく傾きその安全性は保証できない。これは杭の支持力不足と思われます。これら2基は下部工としての機能を失っているため補修するよりは新設したほうが良いと判断される。

ゲルパ-部の補修については鉄筋コンクリートによる横桁の増設と鋼板によるせんだん補強の方法があり、当該箇所外では後者を採用した。この鋼板による方法は判国ではよく行われている実績のある工法なので特に記述する点はない。但し、高所での作業のため作業足場の安全性確保が重要です。また錆て老朽化した沓の取り替えと伸縮装置からの漏水を防止する補修工事も同時に行うのがよい。
