# Proyecto de Rehabilitación y Conservación de Puentes en la República de Chile

Informe Final

Marzo de 1993

Agencia de Cooperación Internacional de Japón

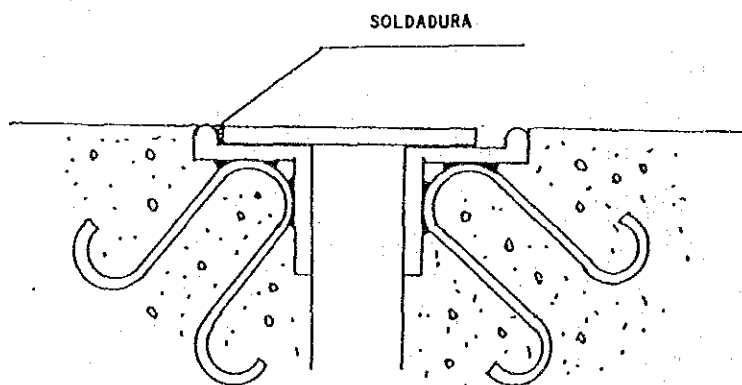
Figura 2-16 : JUNTAS DE EXPANSIÓN

La mayoría de las juntas de expansión en Chile están compuestas por cantoneras con tapas metálicas (cover plate) soldadas en un extremo. Por lo observado, se cuestiona la confiabilidad de la fabricación de las juntas y de la soldadura de las tapas. Se observaron daños en casi todas las juntas de expansión, inclusive en aquellas que fueron construidas hace dos años, por lo tanto, se duda de su durabilidad. Además, se vio que debido a la mala calidad de fabricación se generan sonidos extraños, incremento del impacto, etc.

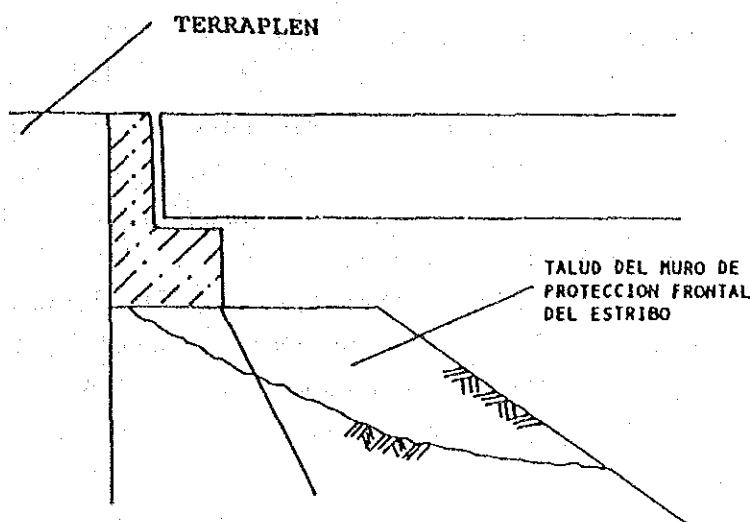
Figura 2-17 : TERRAPLENES

Los taludes de los muros de protección en los estribos, por lo general se encuentran en mal estado. Por esta razón, debido a que se producen deslizamientos de tierra del relleno de los taludes, se presenta la posibilidad de hundimientos de la parte frontal del terraplén, ya sean los estribos de tipo pared o con contrafuertes, que son bastante utilizados. Por lo tanto es importante se estudie el método de protección de los terraplenes.

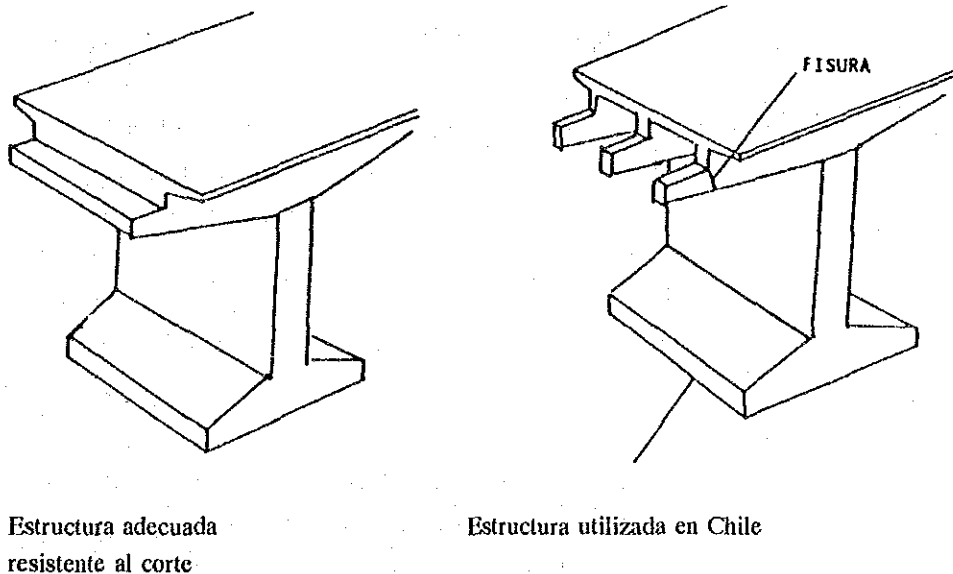
Figura 2-19 : DEFECTOS EN ARTICULACIONES GERBER

Se observó una gran cantidad de casos en los cuales se utilizaron articulaciones Gerber en este tipo de puentes. Uno de los problemas que se presentan en este caso, es la creación de puntos estructuralmente débiles debido al uso innecesario de este tipo de articulaciones, tal es el caso de vigas con luces menores a los 20 m. Por otra parte, se tiene que la aplicación de éstas articulaciones se efectuó aplicando una construcción estructuralmente débil (Figura 2-11). Finalmente, se pudo verificar la existencia de casos de agrietamiento a partir de los apoyos intermedios, desde el pavimento, y en forma perpendicular al eje del puente.

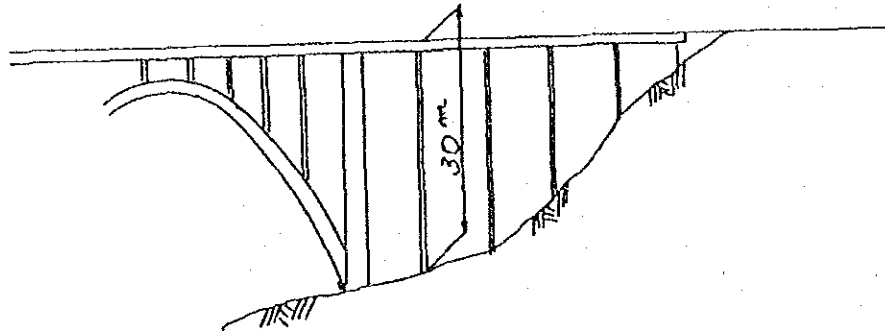
Figura 2-20 : CEPAS TIPO COLUMNA DE Puentes EN ARCO

Se observó la aplicación de cepas tipo columnas demasiado esbeltas, lo que hace dudar al respecto de su rigidez; por ejemplo, una cepa con 30 mts. de altura pero sólo 70 cm. de ancho de sección y que además no posee travesaños ni riostra diagonales intermedias. Por otra parte, por el daño que presentan estas cepas esbeltas, puede considerarse aparentemente que no se están considerando las deformaciones elásticas en el diseño. En estas cepas se registraron daños considerables. (Figura 2-20)

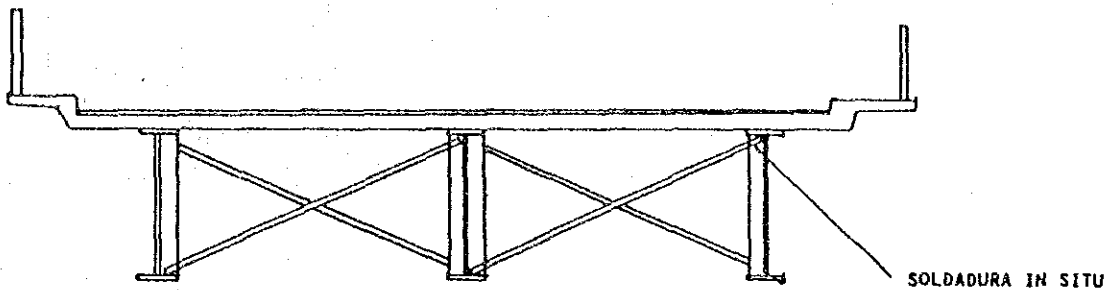
Figura 2-21 : CONSTRUCCIÓN DE TRAVESAÑOS

En general los travesaños utilizados, no son ni cumplen con la función de vigas transversales, y son tan sólo simples arriostramientos diagonales de la plataforma. Además, están soldadas in situ a la viga principal; por otra parte, se puede decir que el trabajo de soldadura no fué hecho adecuadamente. Se registraron por lo menos 10 casos en los cuales las uniones estaban desoldadas o reparadas.
