### 4-2-3 DISEÑO PRELIMINAR DE REHABILITACIÓN PARA LOS DIEZ PUENTES

#### (1) Contramedidas para estructuras definitivas

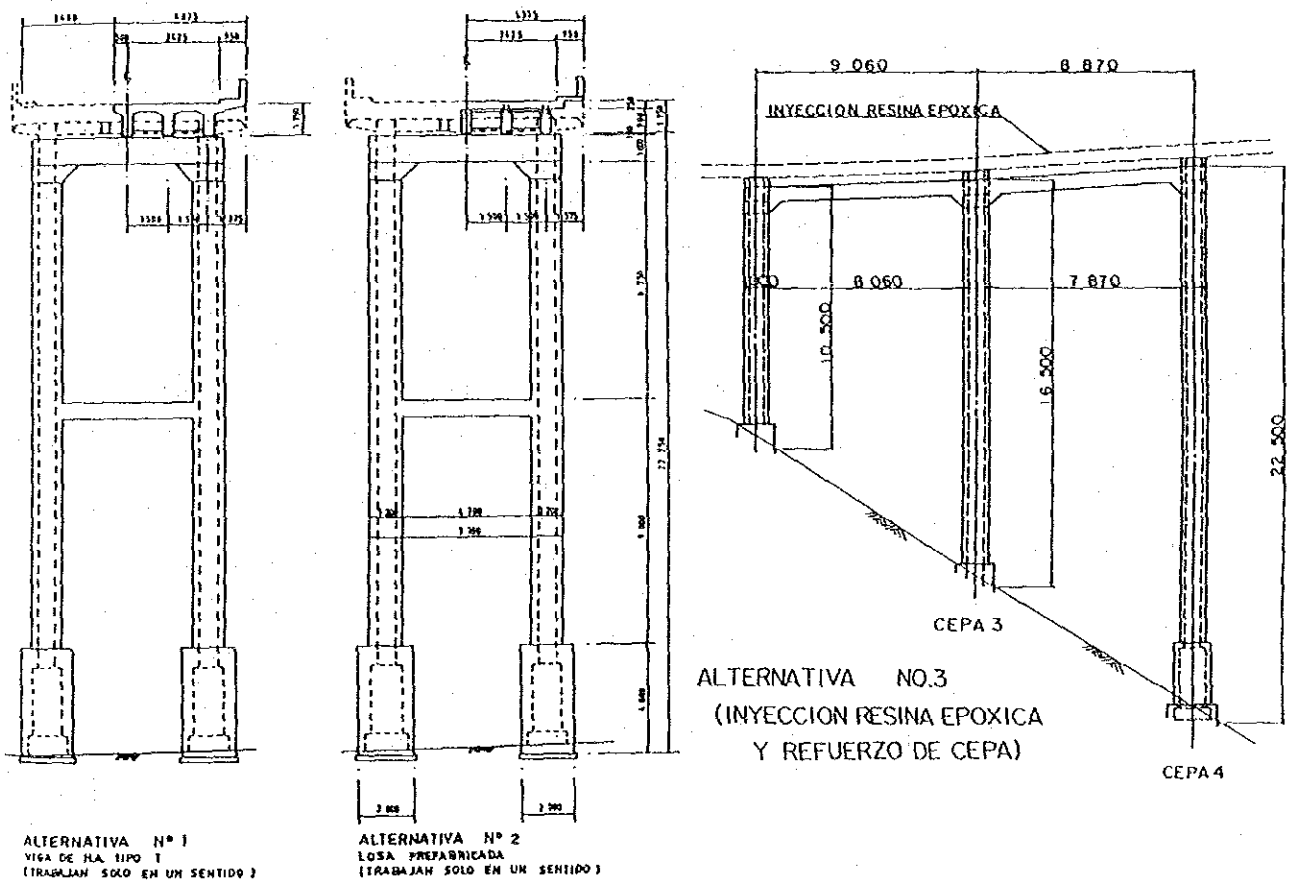
Figura 4-6 : REPARACIONES DEL PUENTE AMOLANAS

La losa se encuentra bastante fisurada por efecto de la carga viva y fatiga, y requiere de una pronta reparación; en especial el tramo exterior hacia Santiago.

Durante la inspección se pudo detectar que las columnas de los arcos tienen el hormigón carbonatado, armaduras al aire, fisuras, etc.; sin embargo, desde el punto de vista general de la infraestructura, no se observaron anomalías de mayor importancia. Además, se observó que la losa está combada (posiblemente debido a que no se le proporcionó una contraflecha adecuada durante la construcción); pero, se observó que también existen otros tipos de deformaciones en las columnas.

Al respecto, se verificó mediante el estudio especializado, que las cabezas de apoyo en las columnas de ambos lados, presentan una inclinación uniforme en el sentido longitudinal hacia los estribos, y están pandeadas hacia aguas abajo. Además, se verificó también, que la losa se mueve longitudinalmente golpeando los estribos, probablemente debido a un problema de esbeltez excesiva de las columnas. Por lo observado en el terreno, se presume que la reparación efectuada originalmente consideró éste defecto y se

Consecuentemente, es necesario reforzar la sección de las columnas, y construir vigas transversales adicionales que junto con las columnas den la función estructural monolítica de pórticos.

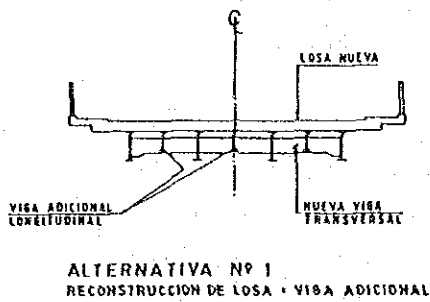
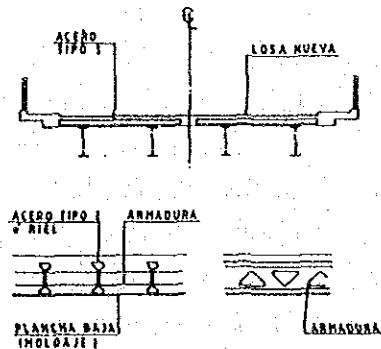
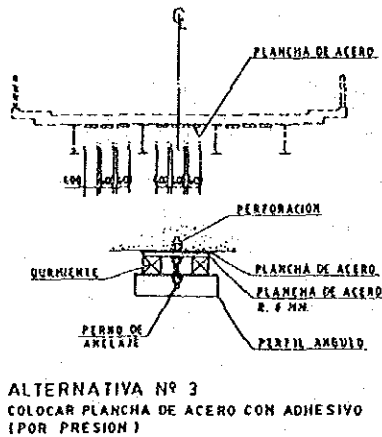
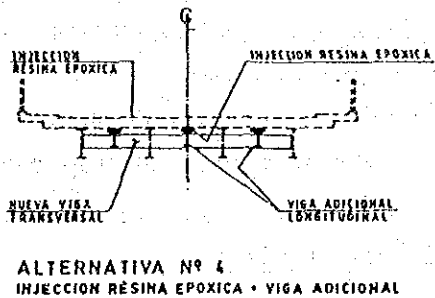
Figura 4-7 : REPARACIONES DE LA SUPERSTRUCTURA DEL PUENTE PULLALLY

Este puente tiene registrado el colapso de los tramos que apoyan sobre la cepa No.4; y que luego de éste suceso, las vigas fueron re-colocadas a su posición original. Estas vigas, como resultado del suceso, por las reparaciones y/o por tener una sección insuficiente (relación altura/longitud = 1/25), presentan deformaciones en el alma y las platabandas en general.

La superficie de la losa se encuentra bastante fisurada a raíz de la vibración excesiva de la superestructura como consecuencia del tráfico vehicular, pero puede considerarse también que se deben a factores tales como: insuficiente capacidad portante de la losa en sí, sección insuficiente de las vigas, carencia de una apropiada distribución de cargas por el sistema de travesaños, mala interconexión del sistema vigas-losa, etc.

Las fisuras de la losa aparecieron originalmente como consecuencia de las tensiones de tracción, y luego fueron acrecentando más y más con el paso de los vehículos. Para resolver ésta situación, una solución temporal sería inútil, pues aunque se reforzara la losa, las fisuras volverían a aparecer originándose la formación de baches. Luego entonces, para implementar una solución eficiente y durable, es recomendable la reposición completa de la losa, el refuerzo de vigas y tablero, y el mejoramiento del sistema de interconexión de viga-losa (Alternativa No.1). A éste respecto, una solución sería el cambio de tipo de losa adoptando uno de los métodos citados a continuación, por el cual se dé más solidez a la losa.

La Alternativa No.4 toma en cuenta el deficiente sistema de unión vigas-losa como el factor causante del deterioro la losa, y propone reforzarla para aumentar su capacidad portante, por medio de la adición de viguetas longitudinales y vigas travesaño. Generalmente en éste caso, luego de efectuarse las inyecciones de resinas epóxicas en la losa, ésta permanece en buen estado por un tiempo, al cabo del cuál, las condiciones de deterioro aparecen nuevamente, y la losa debe ser repuesta por completo. Este tipo de reparación, no obstante que la viga tiene aún suficiente capacidad portante, no resulta ser el más conveniente.

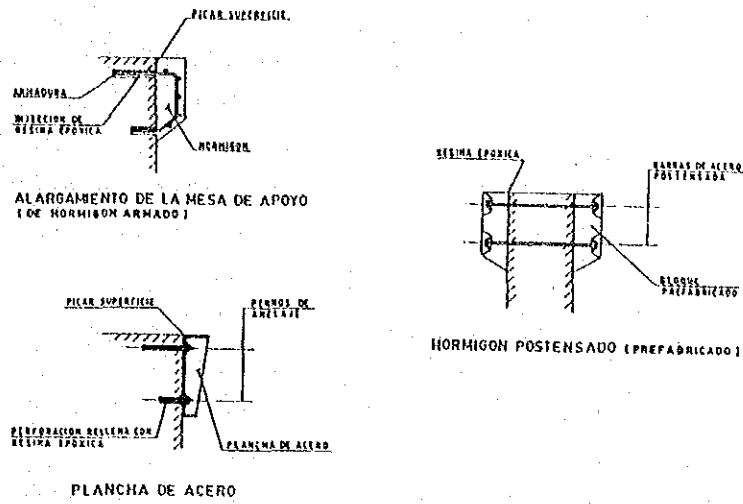
**Figura 4-8 : REPARACIONES DE LA INFRAESTRUCTURA DEL PUENTE PULLALLY**

La infraestructura de éste puente presenta problemas serios de socavación y fundaciones. Por otra parte, puesto que aguas arriba del puente existe un cambio brusco de la dirección del cauce del río, y el puente está ubicado de tal manera que la dirección de las cepas no coincide con la del flujo de agua, es recomendable su estudio; pero hasta mientras, deberán protegerse las fundaciones existentes.

Puesto que el estrato resistente de fundación se encuentra a mucha profundidad, y los actuales pilotes de fricción proporcionan insuficiente capacidad portante a la infraestructura, existe la probabilidad de hundimiento de las fundaciones. Por lo cuál, deberá mantenerse en alerta efectuando mediciones para verificar las alturas de fundación, y en caso de observarse alguna tendencia al hundimiento, será necesario que se adopten contramedidas, como por ejemplo: hincado de pilotes adicionales, etc. Además, puesto que la inclinación de la cepa No.4 es bastante pronunciada y se tiene registrado ya el colapso de parte del puente, es recomendable el ensanchamiento de las mesas de apoyo en los estribos y la mencionada cepa.

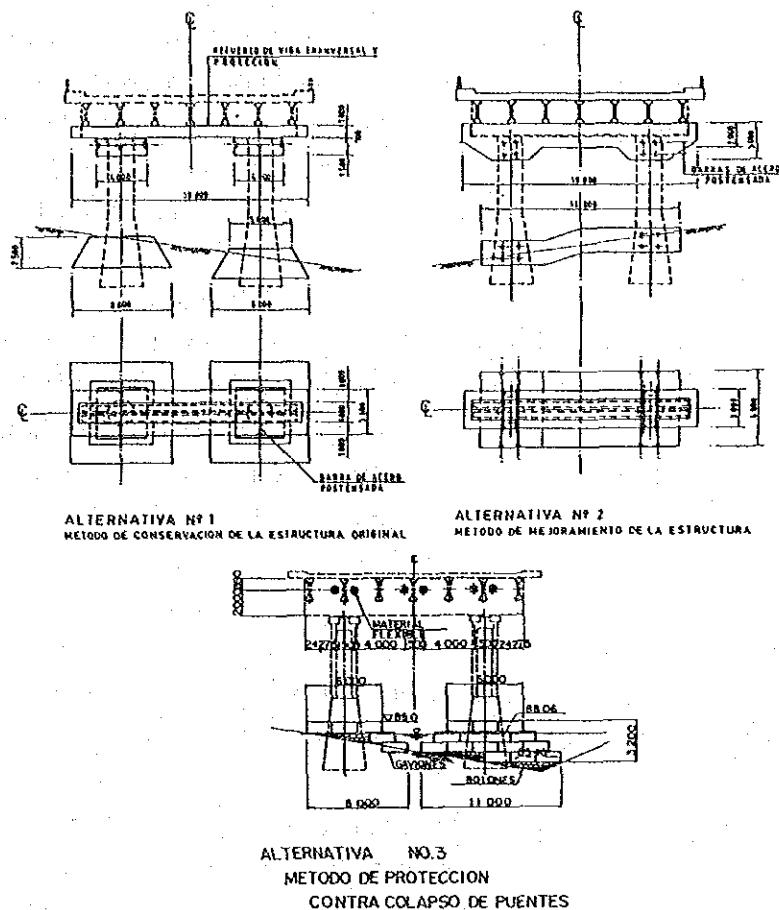
Figura 4-9 : REPARACIONES DEL PUENTE MAIPO

Por su importancia, cabe señalar que durante el estudio se pudo observar que de las cercanías del puente se está extrayendo material (grava, arena, etc.). Al respecto, se puede enfatizar que éste es un factor que facilita considerablemente a la socavación; y que ya se ha observado en otros países, que a raíz de esto, muchos puentes han caído. Por lo cuál, es importante para el diseño, un estudio de las transformaciones que ha sufrido el lecho/cauce del río.

Por otra parte, para la infraestructura se plantean alternativas de solución las cuales consisten en el mantenimiento de la estructura actual (Alternativa No.1), o el mejoramiento de la estructura (Alternativa No.2). Estos métodos, por los volúmenes de construcción que involucran, no representan soluciones muy económicas. Finalmente, se presenta una solución para la contención de la socavación mediante gabiones (Alternativa No.3).

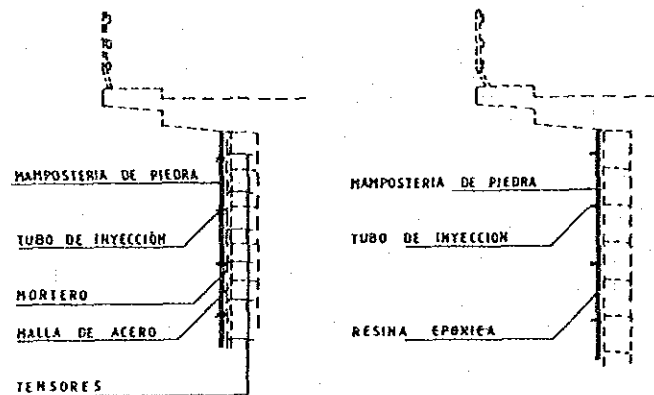
Figura 4-11 : REPARACIONES DE PAREDES LATERALES DEL PUENTE CLARO

Éstas paredes, originalmente de ladrillo revestidas con placas de piedra pizarra, requieren ser conservadas porque cumplen una función estética. Además, ya que actualmente éstas paredes se encuentran bastante deterioradas, el método de fijación de las placas de piedra pizarra en las paredes de ladrillo viejo, cobra mucha importancia. Para éste efecto, existen diversos métodos, tales como: la utilización de una cantidad suficiente de anclajes clavados en las paredes, la utilización de fuertes resinas cementantes inyectadas, etc.

Considerando los esfuerzos horizontales en las paredes, el incremento de cargas vehiculares y también la vejez de la estructura, es necesario reforzar las paredes horizontalmente. Para éste efecto, el uso de barras conectoras tipo anclajes es bueno, pero ya que esto implica caros costos de construcción, una nueva losa distribuidora de cargas sería constructivamente más sencillo. En éste caso, considerando el voladizo de la losa, sería más practico la utilización de una losa prefabricada. En el caso de adoptarse la losa como solución, se necesita construir buenos drenajes para evitar la filtración de aguas dentro de los arcos.

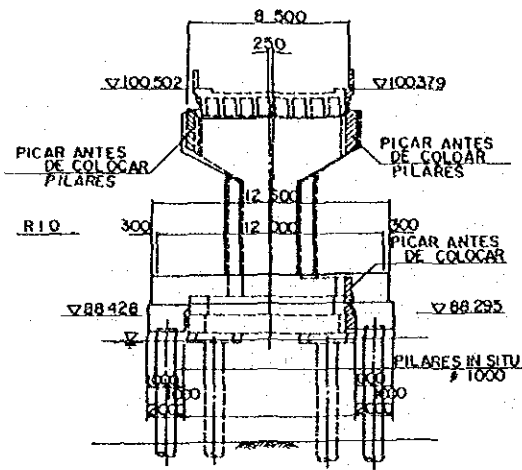
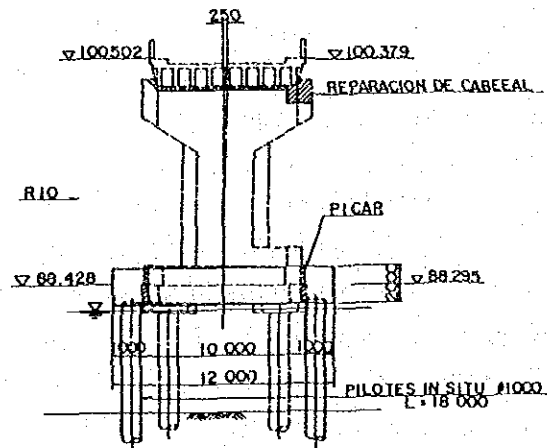
Figura 4-12 : REPARACIONES DE LA SUBESTRUCTURA DEL PUENTE LONCOMILLA

Al respecto de la superestructura de éste puente se pudo observar que la losa vaciada entre las vigas fue defectuosamente construida, y que el barandado está dañado. Por otra parte, en la infraestructura se tiene el serio problema de la quinta cepa, la cuál además de estar inclinada, tiene un desplazamiento horizontal de casi 25cm hacia aguas abajo y una vertical de 12cm, de acuerdo con las mediciones efectuadas.

Como contramedidas se tienen las siguientes alternativas: la Alternativa No.1 que plantea la construcción de un puente nuevo; y la Alternativa No.2 que plantea el hincado de pilotes adicionales de refuerzo. En éste segundo caso, puesto que no se cuenta con una ruta alternativa y se requiere que el tráfico no sea interrumpido, el hincado de los pilotes se realizará externamente desde un puente desmontable tipo espigón-muelle.

En cuanto a la reparación de la cepa No.5, puesto que existe el latente peligro de mayores daños según el progreso de la socavación en el futuro, se recomienda reforzar ya sea por medio del hincado de pilotes adicionales u otro método, o construir una estructura que proteja al lecho de la socavación.

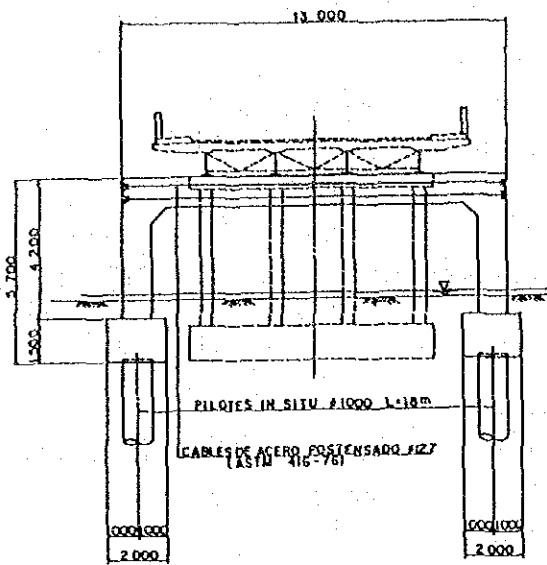
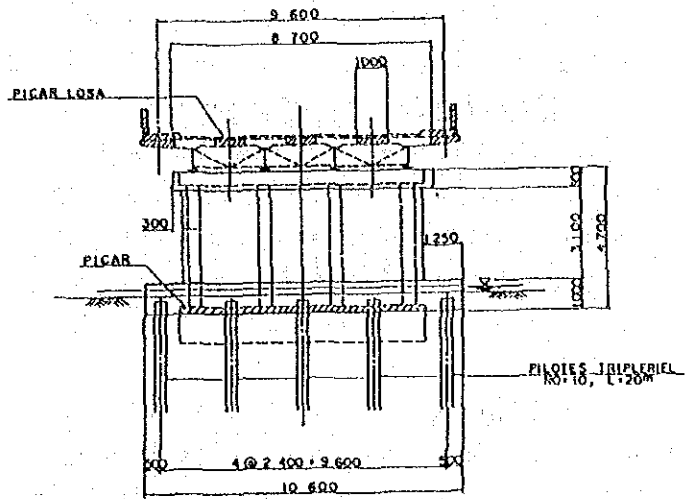
Figura 4-14 : REPARACIONES DE LA INFRAESTRUCTURA DEL PUENTE RAMADILLAS

Puente con vigas de acero con tramos de 15m. En cuanto al tráfico se refiere, no está solicitado a grandes volúmenes, pero la proporción de sobrecargados vehículos pesados transportando madera y el efecto del impacto de éstos es sumamente considerable. Éste es el principal factor que se puede atribuir como causante del agrietamiento de prácticamente todos los cabezales de apoyo en las cepas. Por otra parte, por la flecha notoria uniforme de todas las vigas, se deduce que cuando se construyó el puente, no se proporcionó una contraflecha adecuada a las vigas; además, también se observaron deformaciones verticales en las vigas. Por otra parte, la oxidación de las vigas es crítica, y requieren de un mantenimiento general y repintado.

Por otra parte, puesto que los cabezales de apoyo en las cepas están subdimensionados, y además, se encuentran con una carbonatación crítica del hormigón, se construirá una pared que cubra toda la cepa a partir de las zapatas.

Por consiguiente, es necesaria la construcción de nuevas cepas (Alternativa No.1) o la instalación de pilotes adicionales (Alternativa No.2). Para el caso de la segunda alternativa, el hincado de los pilotes se realizará cepa por cepa y en época de estiaje; para éste efecto se construirá un terraplén alrededor de la cepa cuyos pilotes serán hincados, y dependiendo del equipo que sea disponible se determinará el método de hincado. Al respecto, si la máquina de hincado es pequeña, se hincará sin perforar la losa; pero, si la máquina es grande será necesario perforar la losa para poder hincar los pilotes.

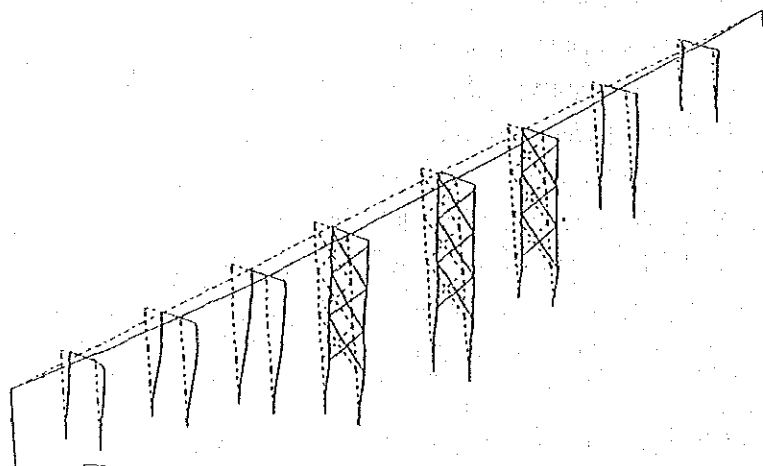
**Figura 4-15 : ANALISIS VIBRACIONAL DEL PUENTE MALLECO PARA EL CASO DE CEPAS REFORZADAS**

En síntesis, por lo observado en el análisis, se deduce claramente que el refuerzo de las cepas mediante un entramado de arriostramiento transversal, contrariamente a lo esperado ocasiona que los problemas se incrementen. Esto muestra que la aplicación de refuerzos por partes en el puente Malleco, que es un puente que en su integridad conserva estabilidad estructural, ocasiona más bien esfuerzos que pueden ocasionar su desplazamiento aumentando el riesgo o coeficiente de peligrosidad de éste.

Finalmente, haciendo hincapié en lo expuesto arriba, puede señalarse que, en el caso de ejecutarse trabajos de refuerzo en la infraestructura, éstos deben ser realizados de tal manera que se consiga que, aumentando la rigidez, la estructura de las cepas sean lo suficientemente resistentes a esfuerzos o momentos de volcamiento que se pudieran originarse durante algún sismo.

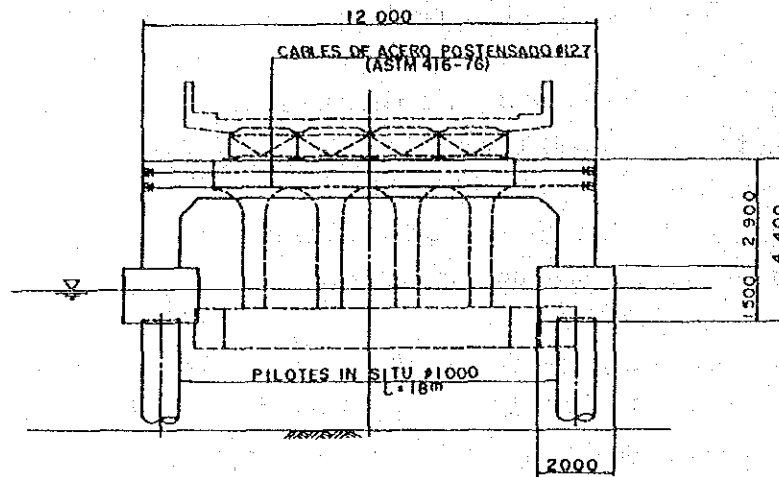
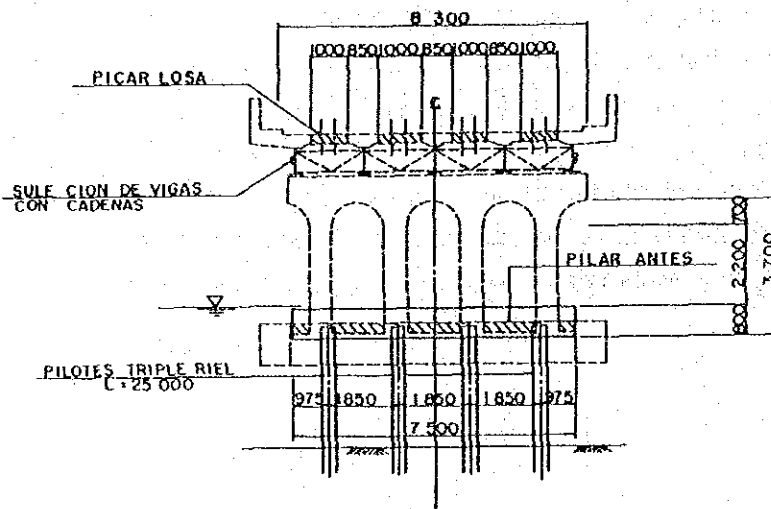
Figura 4-16 REPARACIONES DE LA INFRAESTRUCTURA DEL PUENTE PICHROY

Por los rastros, se deduce que de dos tramos del lado que da hacia Santiago han sido repuestos. En el estribo del lado que da hacia Valdivia, por efecto del sismo, tiene la mesa de apoyo bastante deteriorada; además, las cabezas de apoyo en las cepas tampoco tienen casi ninguna holgura para servir de apoyo a las vigas.

Puesto que el principal factor para el deterioro del puente, es la falta de capacidad portante de las pilas de fundación, no se puede eludir al reforzamiento de las fundaciones. Para éste efecto, se presenta la alternativa del hincado de pilotes desde los lados (externamente al puente), para luego construir nuevas cepas (Alternativa No.1); o sino, hincar los pilotes adicionales desde arriba del puente, perforando la losa (Alternativa No.2).

La insuficiencia del ancho de las cabezas de apoyo en las cepas será salvada mediante el ensanchamiento de éstas, en el caso de los tramos con vigas de hormigón armado; y mediante protectores contra colapso de vigas en los tramos con vigas de acero.
