INSTALAÇÕES DE INFRA-ESTRUTURA  
PARA  
EXPLORAÇÃO DE METAIS RAROS  
PLANO EXECUTIVO

DEZEMBRO DE 1990

JAPAN INTERNATIONAL COOPERATION AGENCY

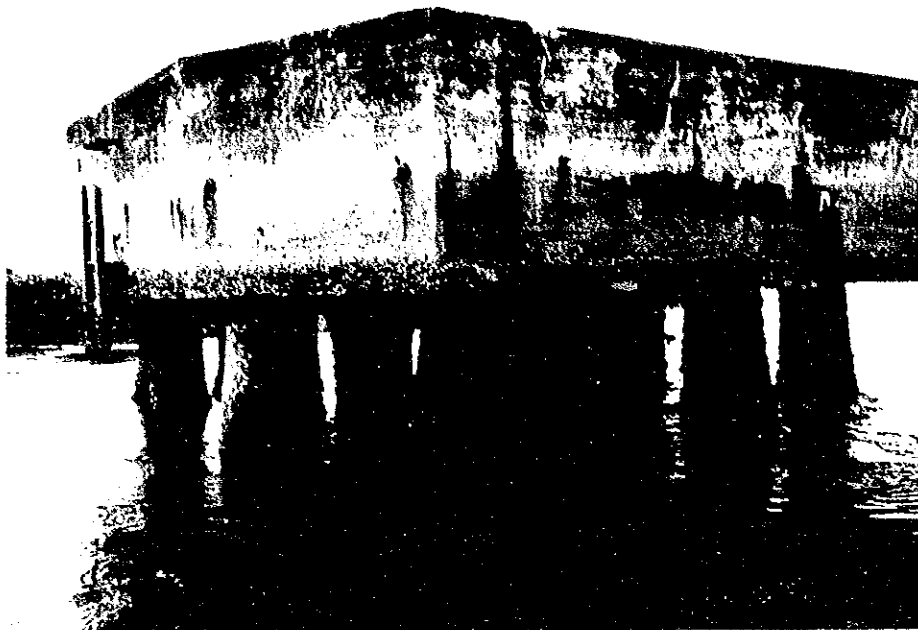
Situação de aglutinamento dos líquidos de ferrugem e das substâncias gelatinosas  
Encontram-se abundantemente nas junções dos concretos.
