# エジプト地震 (1992年10月12日)

## 国際緊急援助隊

## 専門家チーム

## 報告書

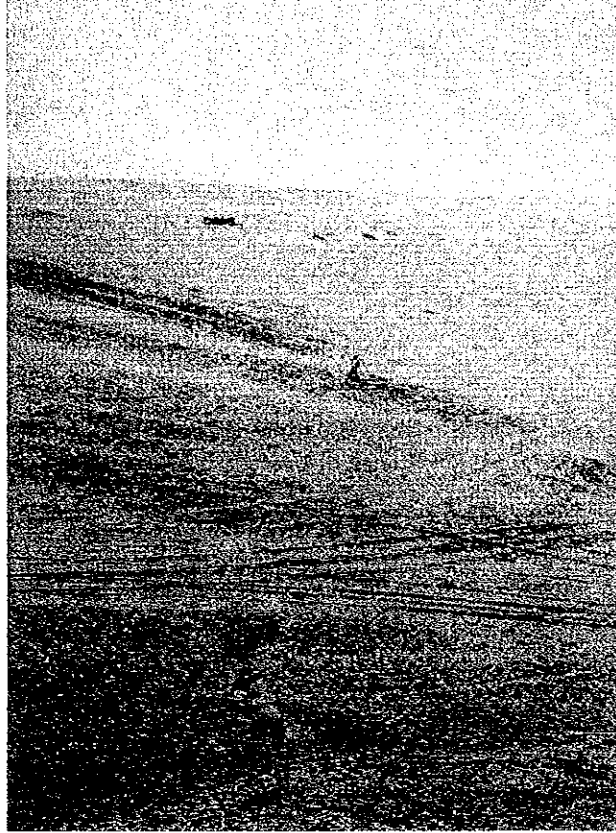
今回の地震の震源域では、天文地球物理研究所、地質調査所によって、地表に生じた新鮮な地割れが発見された (写真3.4.1~2)。これらの地割れは、上述の断層とは異なり、系統的な方向性を示さない。また、変位はほとんど認められず、認められた場合でも系統的な変位を示さない。このような事実から、これらの地割れは今回の地震の原因となった地下の断層と直接結びつくものではなく、地震断層といえるものではない。今回の地震の発生の源となった断層およびその地学的位置づけに関するデータは皆無に等しく、震源域を初めとする周辺地域の詳細な地質学的・地球物理学的調査が望まれる。

写真3.4.1 震央直近のダハシュールで認められた地割れ  
(写真の地割れは西北西-東南東の走向を示すが、  
系統的では無い)

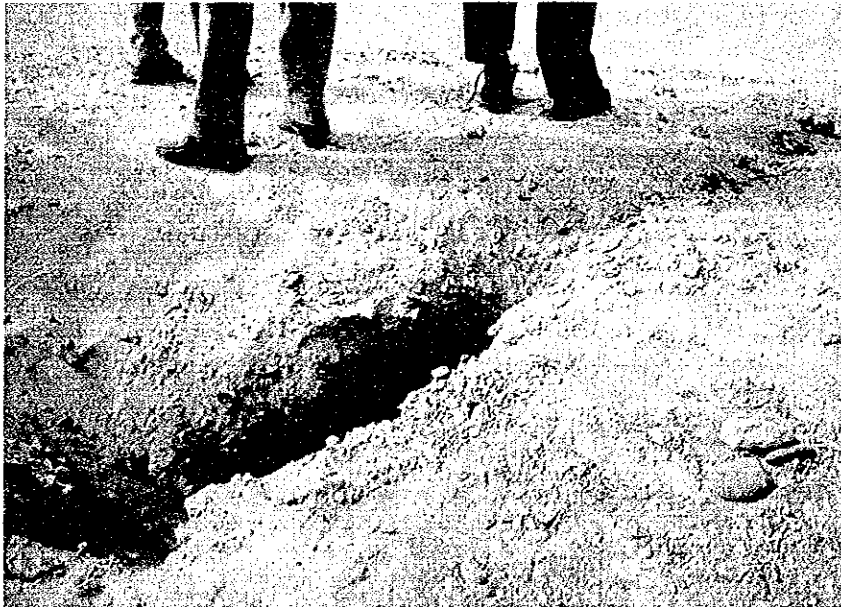
写真3.4.2 震央直近のダハシュールで認められた地割れ (変位は認められない)

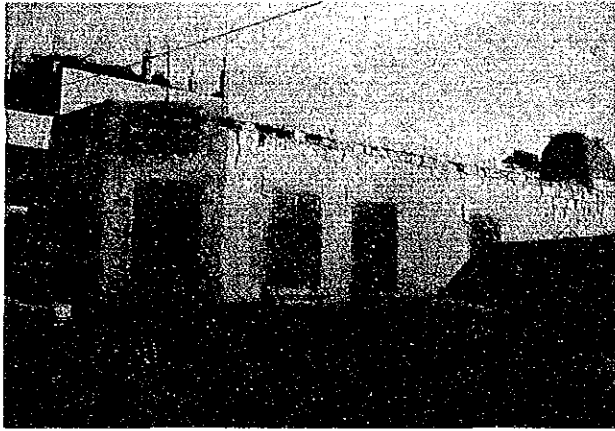
写真3.10.1 被災した学校 (El Aiyatにて)

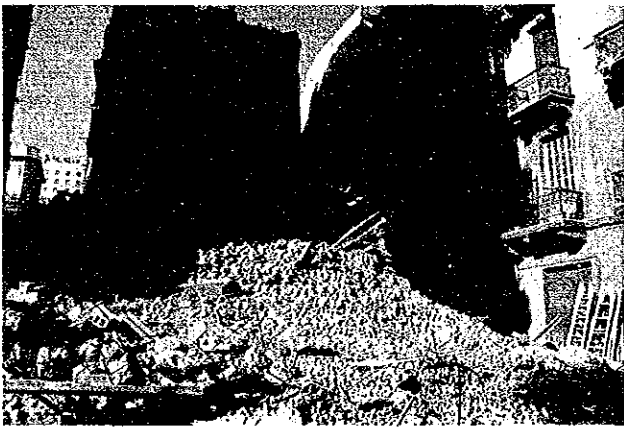
カイロ旧市街には3～5階建のこれらの古い組積造の建築物が集中している。これらは主として、住居として供されているが材料の劣化が著しく被害率も高い（写真3.11.3～3.11.5参照）。

写真3.11.3 泥の山となった5階建無筋組積造住宅建築物  
(後方の建築物は同じ形式の建築物)

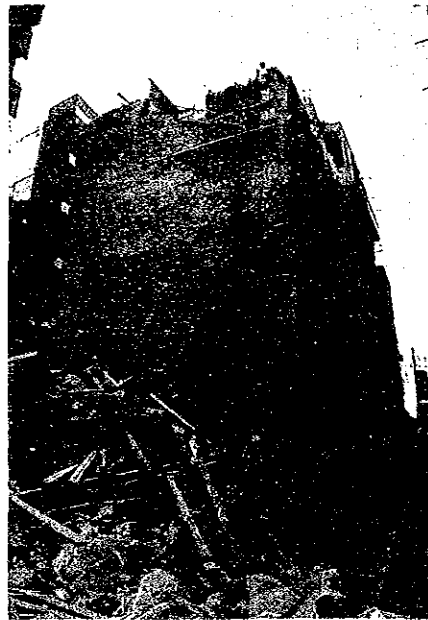
写真3.11.4 写真3.11.3の後方の建築物の拡大写真(材料の品質の劣化が著しく、今にも崩壊しそうである)

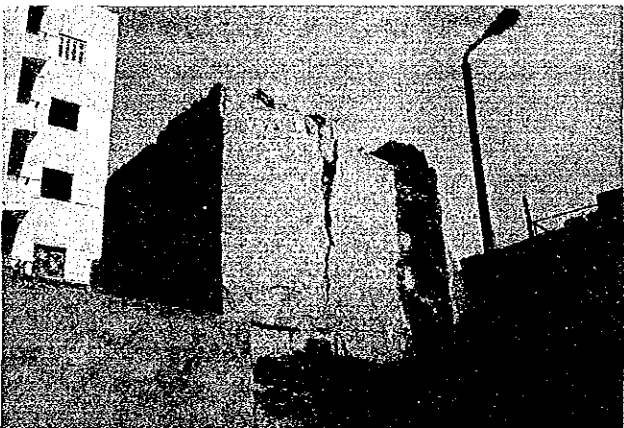
写真3.11.5 無筋組積造(両外方向に壁が崩れ落ちている)

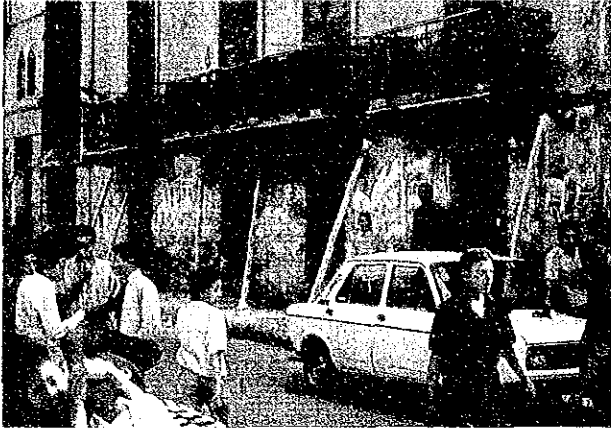
写真3.11.6 無筋組積造に対する木材による応急補強例

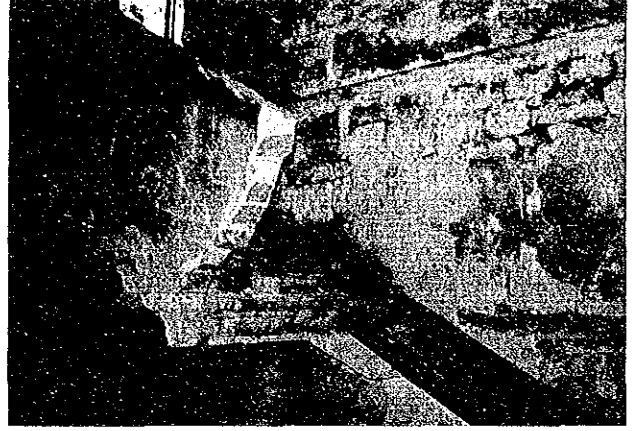
写真3.11.7 無筋組積造建築物  
内部の石造階段の被害例（その1）

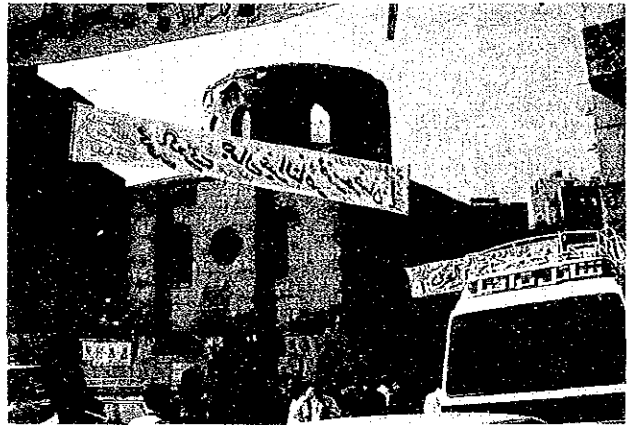
写真3.11.9 石造の古いモスク（頂部のドームは落下した）

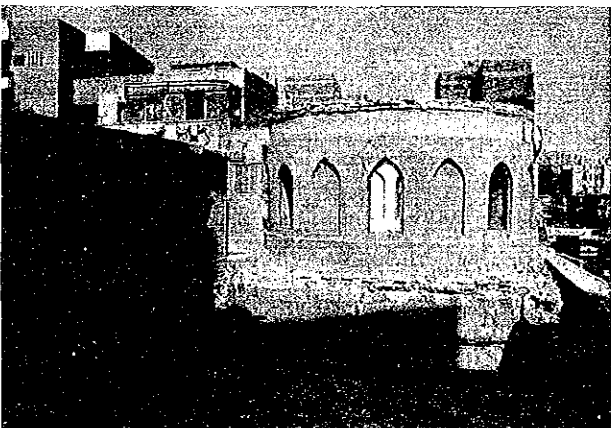
写真3.11.10 落下したドームの下部及び落下したため穴のあいた屋根

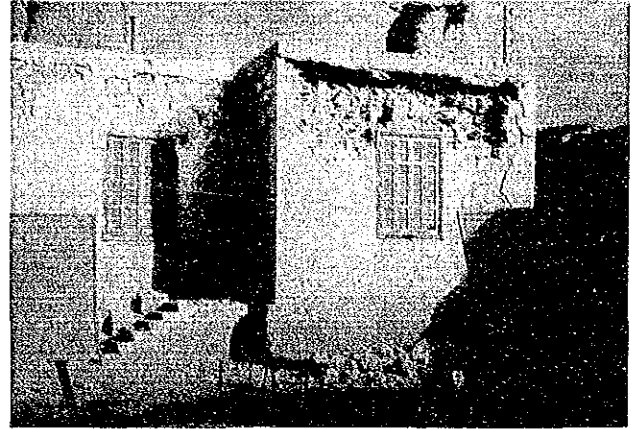
写真3.11.13 石造の学校建築物の被害例

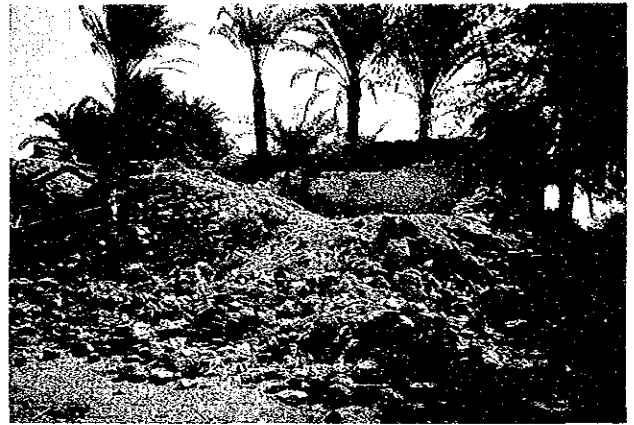
写真3.11.14 完全に崩壊した石造建築物

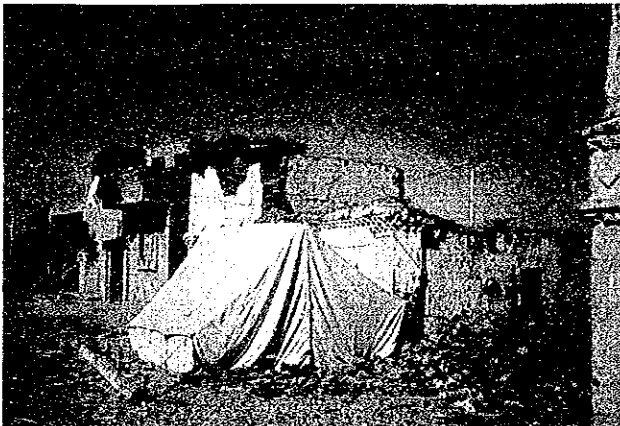
写真3.11.15 崩壊したアドベ造及び避難テント（屋根のある2階部分の被害が極めて多い）

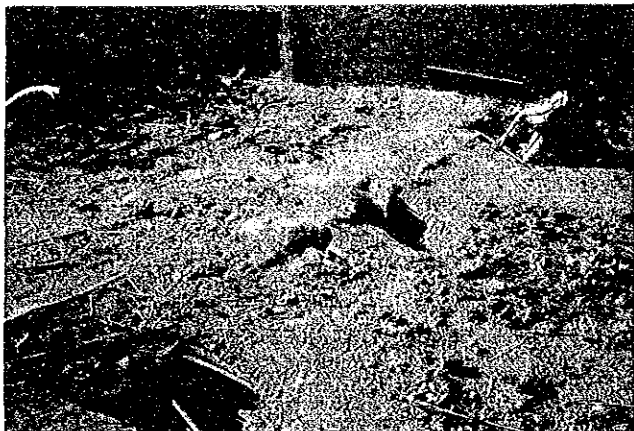
の莖の層を形成し、その上に泥土をおき最上部に軽量の枯れた植物を載せている。従って主として泥土層の厚さによって屋根の重量が異なる。今回のアドベ造の被害はこの屋根の重量によって二つの形式に分類される。うち一つは重い屋根形式に見られる横架材の中央部の曲げ破壊による被害（写真3.11.17, 3.11.8参照）である。もう一つは軽い屋根形式にみられる被害であり、屋根形式が耐力壁の面外方向の動きに対してほとんど抵抗しえない事から生じた耐力壁の面外方向の転倒による被害（写真3.11.19, 3.11.20参照）である。

写真3.11.17 崩壊寸前の屋根

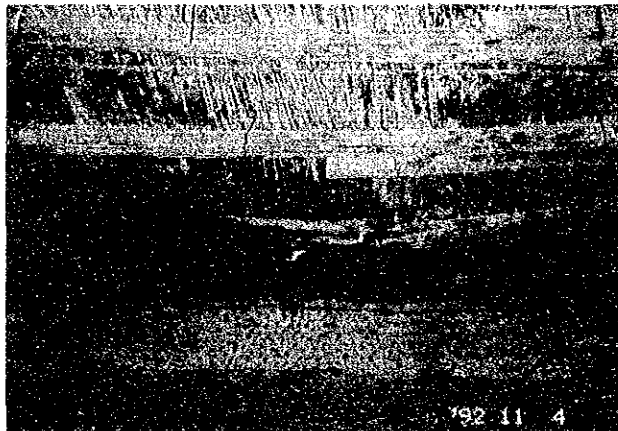
写真3.11.18 鉛直荷重により横架材の中央部が曲げ破壊し崩壊寸前に至っている例

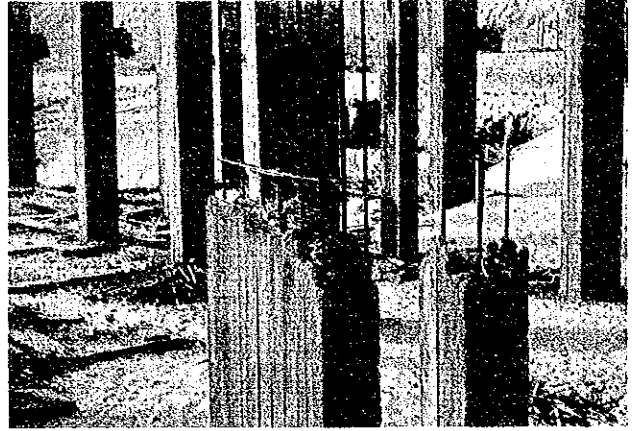
写真3.11.23 柱の打ち継ぎ部（表面処理を行うのが望ましい）

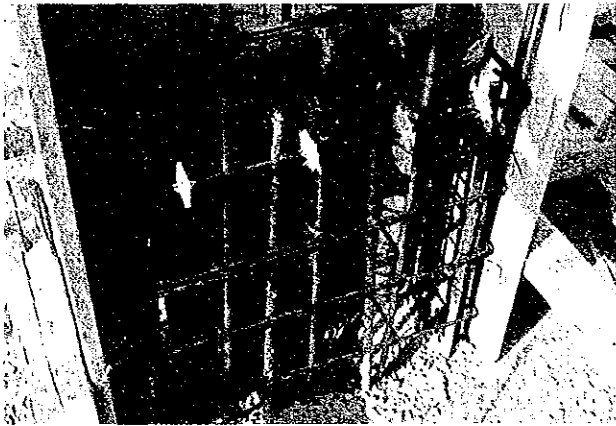
写真3.11.24 柱脚部配筋  
（柱主筋の重ね継手部にはフックを設けるのが望ましい）

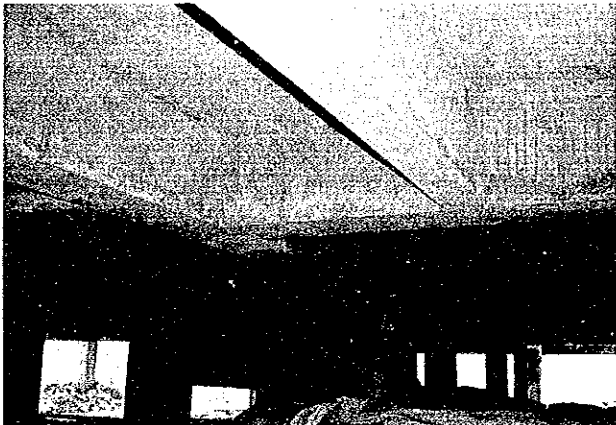
写真3.11.26 住宅建築物における大梁および小梁  
（柱芯が不揃いである）

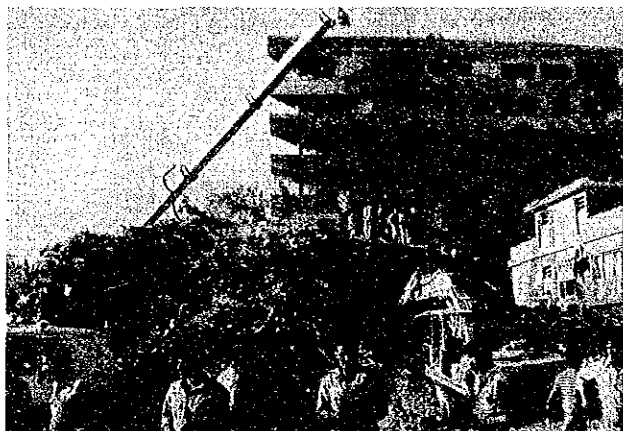
写真3.11.28 崩壊後のヘリオポリス14階建住居建築物  
(鹿島建設 古市氏提供)

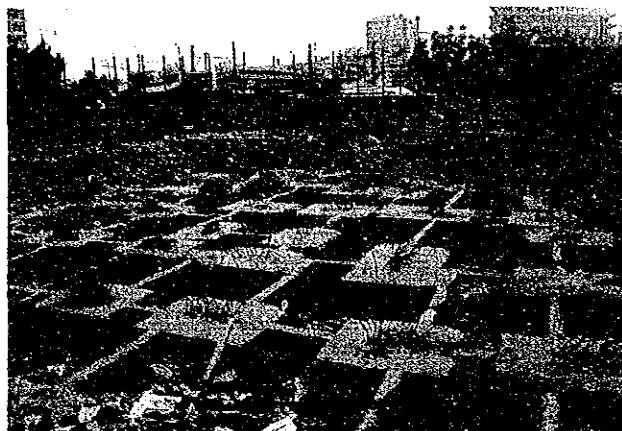
写真3.11.29 崩壊後のヘリオポリス14階建住居建築物の基礎

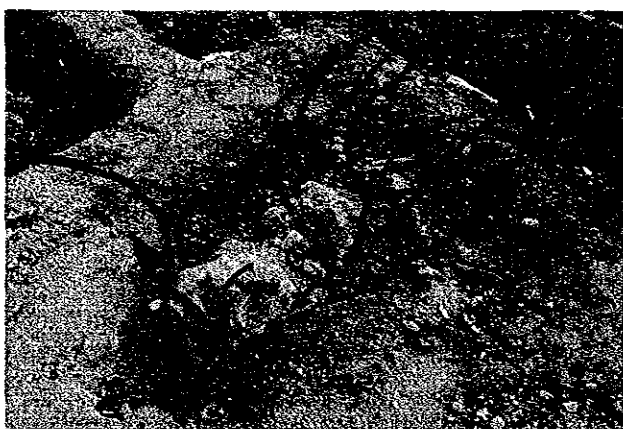
写真3.11.30 崩壊後のヘリオポリス14階建住居建築物の柱の断面  
面および配筋(柱の断面寸法は約130cm×30cm)

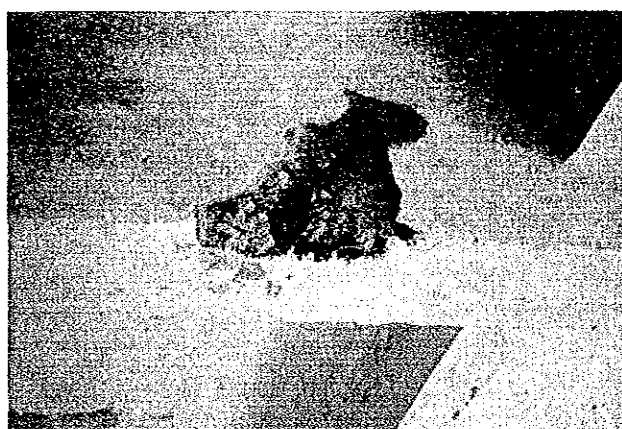
写真3.11.31 かぶりコンクリートの脱落及び錆びた梁主筋(位置  
は梁主筋の重ね継ぎ手部で主筋のフック部のかぶり  
コンクリートが脱落している)

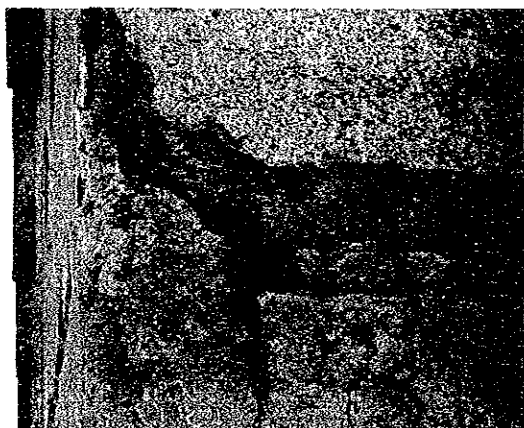
写真3.11.32 柱梁接合部の斜めせん断破壊(今回の地震以前に既  
に被害が生じていた)

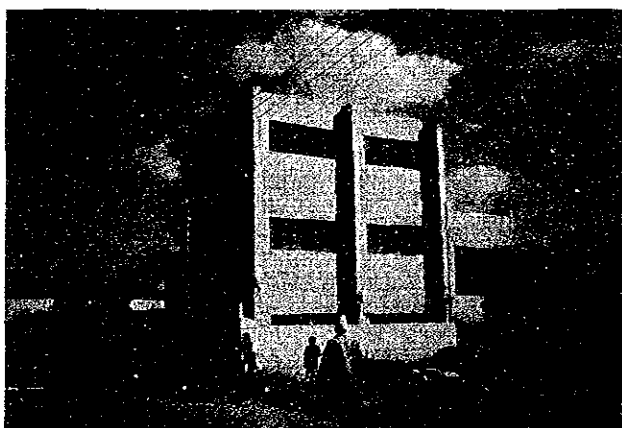
また施工不良というよりはむしろ構造計画の不備とも言えるものであるが、建物棟間のエキスパンションジョイントの間隔がほとんどとられていないことから、建物の衝突による被害が多く見られた（写真3.11.33～3.11.36参照）。このように学校建築物でエキスパンションが多く設けられているのは国の予算が年度毎に決められることに起因していると考えられる。建築物の衝突は1985年のメキシコ地震で見られたように想像を越える被害をもたらし、今回の地震においてもエキスパンション部の被害だけでなく、柱やレンガ壁のせん断破壊を生じさせている。なおこれらの破壊した柱内には規準で定められた間隔でのせん断補強筋が配筋されておらず（ほとんど確認されなかった）このことも被害を大きくした要因の一つであると言える。

写真3.11.33 衝突により被害が生じた学校建築物の例(その1)  
(高低の差がある所がエキスパンション部)

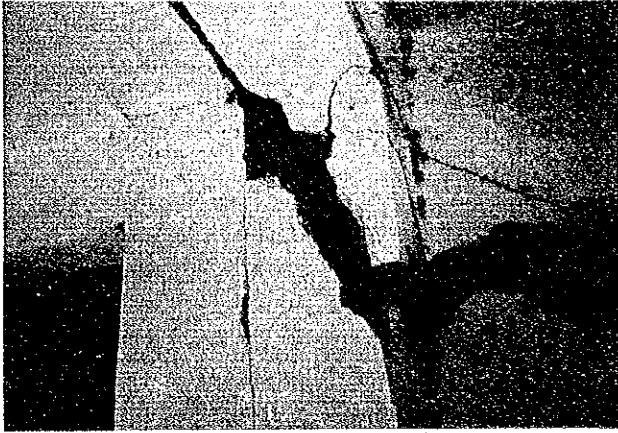
写真3.11.34 同上エキスパンション部の柱のせん断破壊  
(せん断補強筋は見られない)

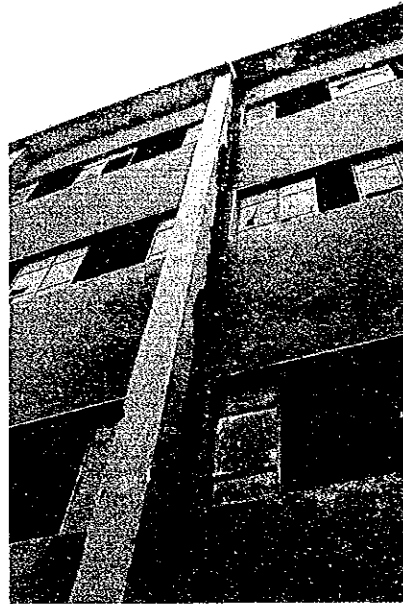
写真3.11.35 衝突により被害の生じた学校建築物 (その2)

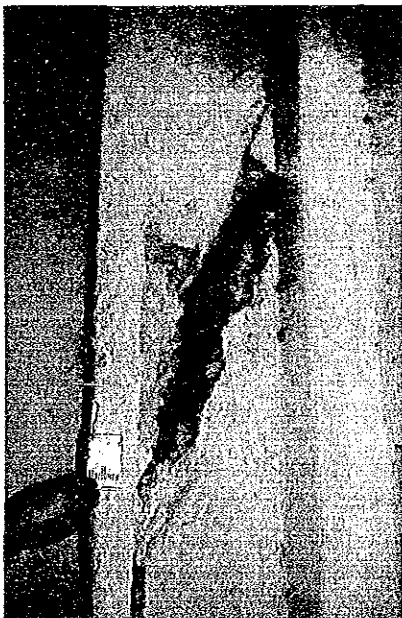
写真3.11.36 同上 柱のせん断破壊

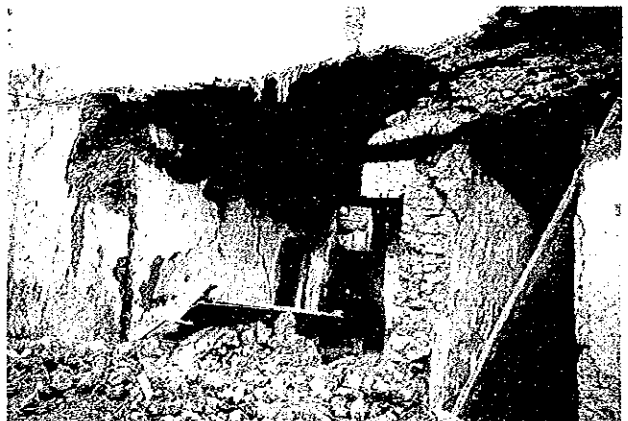
農村集落が大きな被害を受けた原因は、その位置が震源に近いため、直下型地震が村々を襲い震度も大きかったことによるが、それに加えて日干レンガ構造と厚い土の屋根が被害を大きくしたといえよう。

写真3.11.37 農村住宅の被害 (アライアット市周辺)

従って、日干レンガ以外の構造が新しい建物に採用されるべきである。

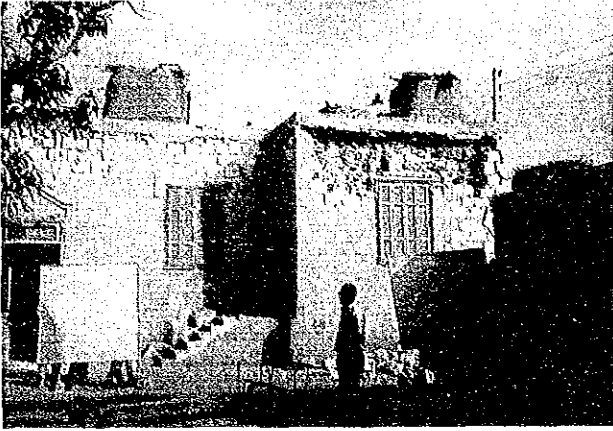
写真3.11.38 ベルワシ村の石造小学校の被害
