3.12 公共土木施設の被害

3.12.1 道路及び橋梁の被害

3.12.2 ライフラインの被害

3.13 地盤の液状化

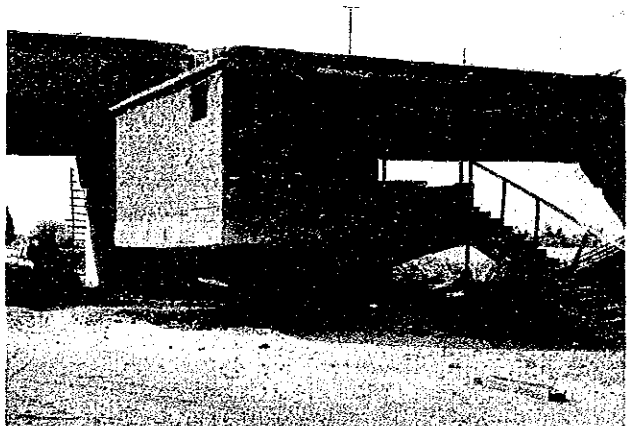
興味深いのは、ある程度以上の規模の橋では、くい基礎の施工に際して1橋当たり少なくとも2本の杭の載荷試験を行うことである。一般に、摩擦杭に対しては設計支持力の3倍まで、支持杭に対しては設計支持力の2倍までの荷重を作用させて、耐力を確認する。写真3.12.6は、この橋のために行われた試験杭（径1.08m）を示したものである。ここでは、設計支持力240tfの2倍の480tfまで鉛直荷重を作用させ、杭の降伏耐力を確認したという。この杭では、鉛直方向の先端支持応力度を 28kgf/cm^2 としている。これは、降伏応力度に対して、2～2.5の安全率を見込んだ値である。

写真3.12.6 載荷試験を行った試験杭（設計荷重240tfの2倍の480tfまでの鉛直荷重を作用させた。試験後は、展望台として利用されている）

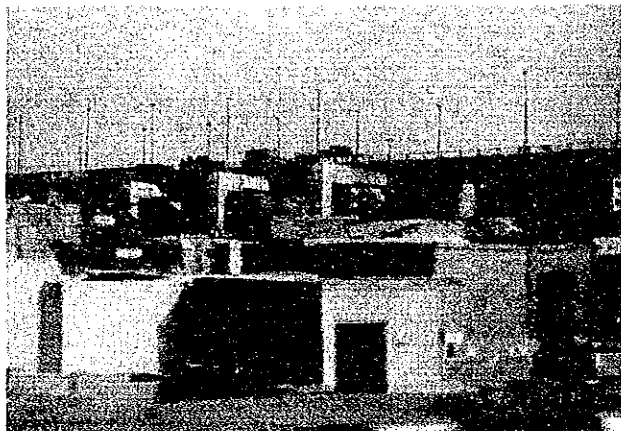
写真3.12.19 カイロ市内の高架橋（RCラーメン橋橋脚。ただし、横梁がゲルバーヒンジになっている。この構造は、あまり耐震的ではない）

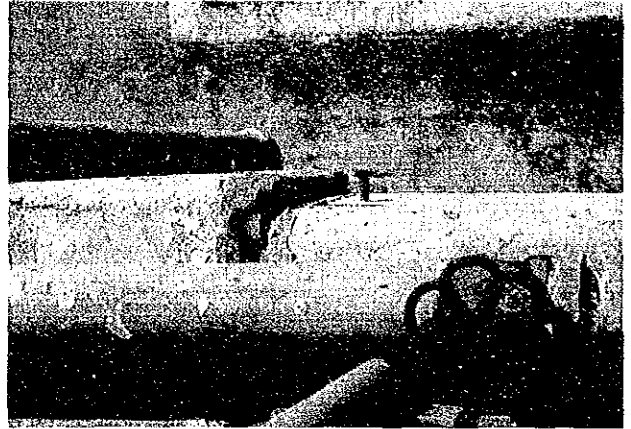
カイロ市内では、ほぼ戸別に給水されているという。写真3.12.29は、Rod El Farag浄水場である¹⁾。ここでは、新旧2種類の施設があり、合計75万 m^3 /日の給水をしている。ここでは、写真3.12.30に示すような沈砂池の排水ダクトからの漏水が地震後に増加したり、写真3.12.31及び写真3.12.32に示すような貯水槽の目地ズレ、写真3.12.33に示すポンプ室の非構造のれんが壁のクラック等が生じた。

写真3.12.32 貯水槽の目地ズレ

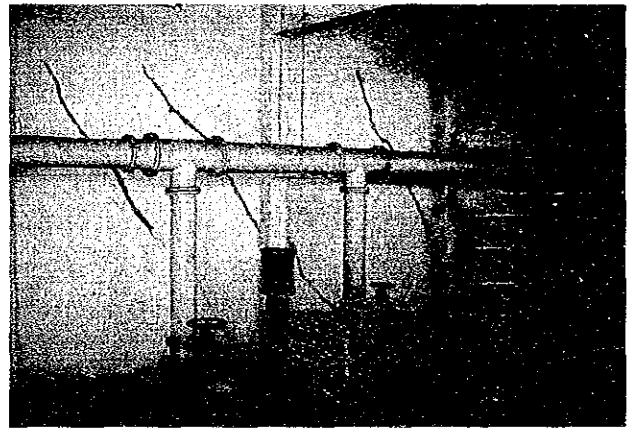
写真3.12.33 非構造れんが壁のクラック (ポンプ室)

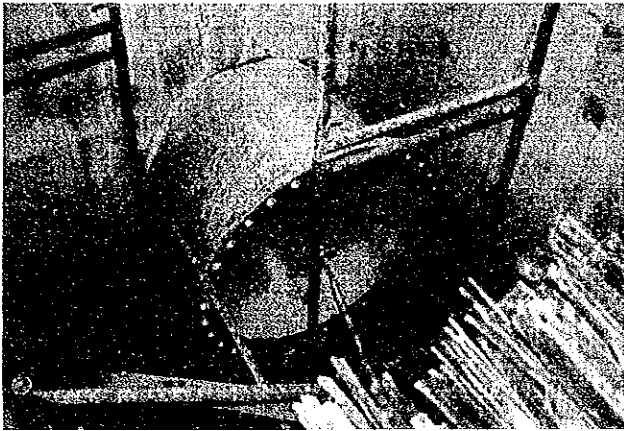
また、写真3.12.34は、カイロ市東部に建設中のDerasa貯水槽である。鉄筋コンクリート製で、直径80m、高さ7mで、容量は3万 m^3 である。写真3.12.35は、ここから配水するための径1.2mmのダクティル管である。貯水池との取り付けは、写真3.12.36に示すように剛結となっている。日本では、地盤が軟弱な場合には、地震時に管路が貯水池と異なった振動をすると被害を生じやすい箇所であるため、可とう性継手を設ける場合が多い。ただし、構造はしっかりしており、例えば貯水池の中も設けられた柱と天井の固定部では、写真3.12.37に示すように柱からの鉄筋を折り曲げ、十分な帯鉄筋が入れられている。

写真3.12.36 構造壁と剛結されている配水用のダクタイル管（径1.2m）

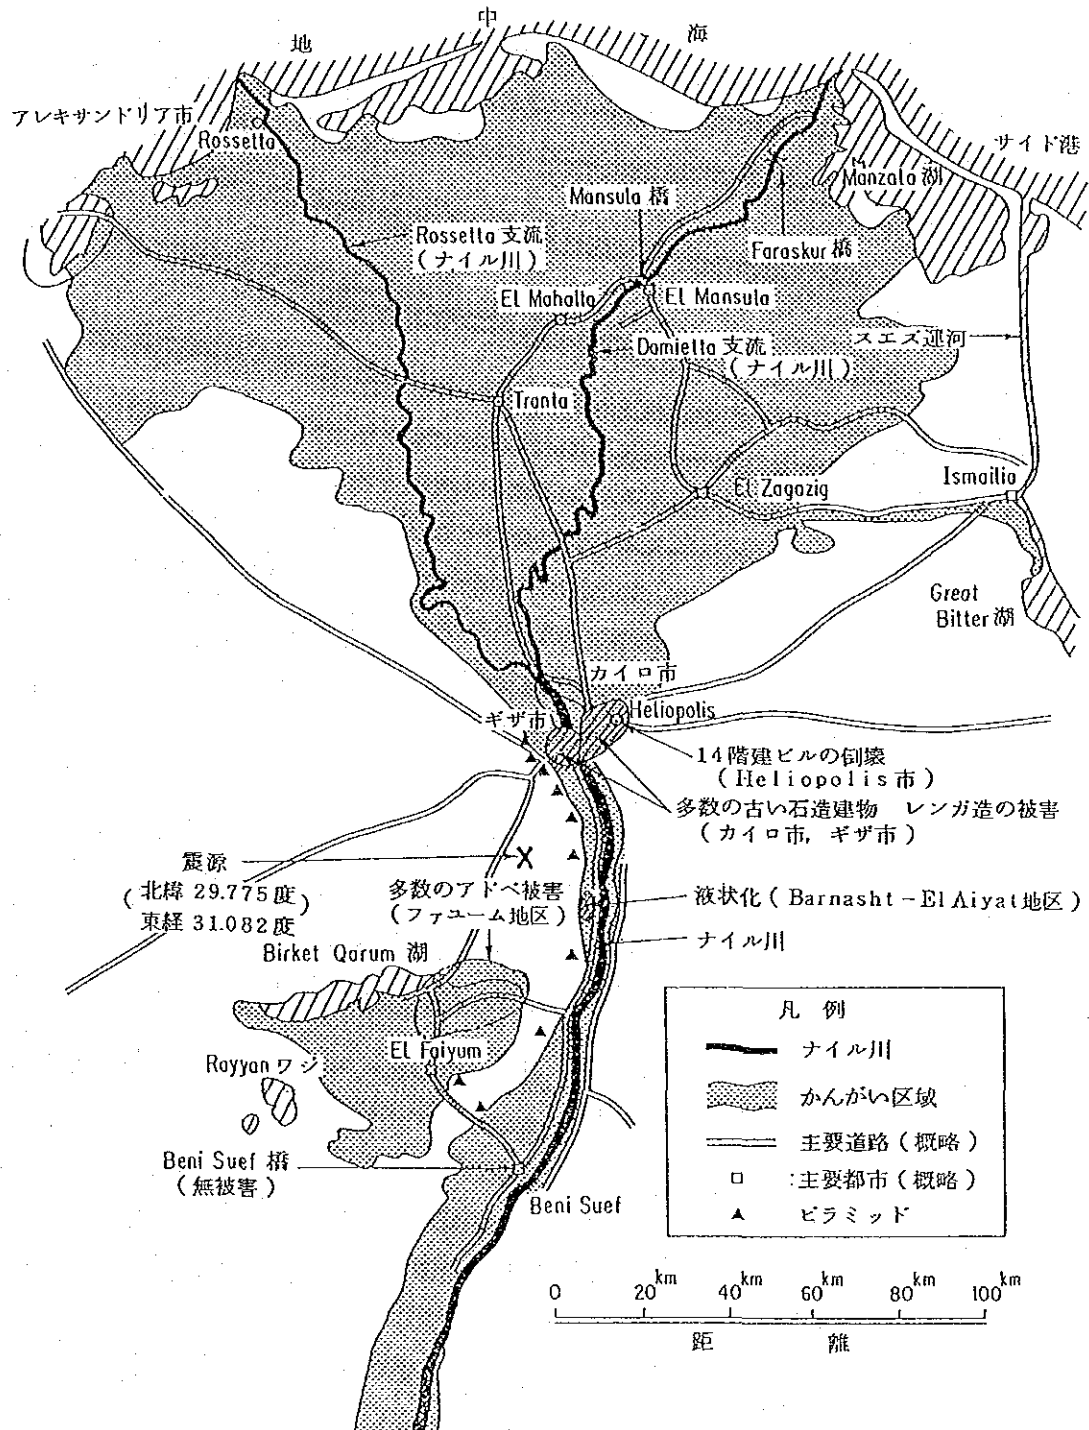
図3.13.3 液状化の発生地点とその他の被害地点

図3.13.3に示すように、震源から19km程度離れたナイル川沿いのBarnashtからEl Aiyatにかけての地域では、液状化が確認された。この他にも地盤条件からみてファユーム地区等ではかなり広範囲に液状化が生じたのではないかと考えられるが、地震発生から約1ヶ月後の調査であったため、液状化の痕跡を確認することはできなかった。Barnashtでは、写真3.13.1～3.13.4を示すように、畑の中に直径3～4mの大きな憤砂孔が6個見られた。穴の深さは、1～2m程度で、表面は粘性土が1m近く堆積し、その下に砂質土が堆積している。この付近の3箇所から採取した砂の粒径加積曲線を示すと、図3.13.4のようになる。平均粒径 D_{50} は、表3.13.1に示すように0.17～0.25mmで、よく粒の揃った細～中砂である。

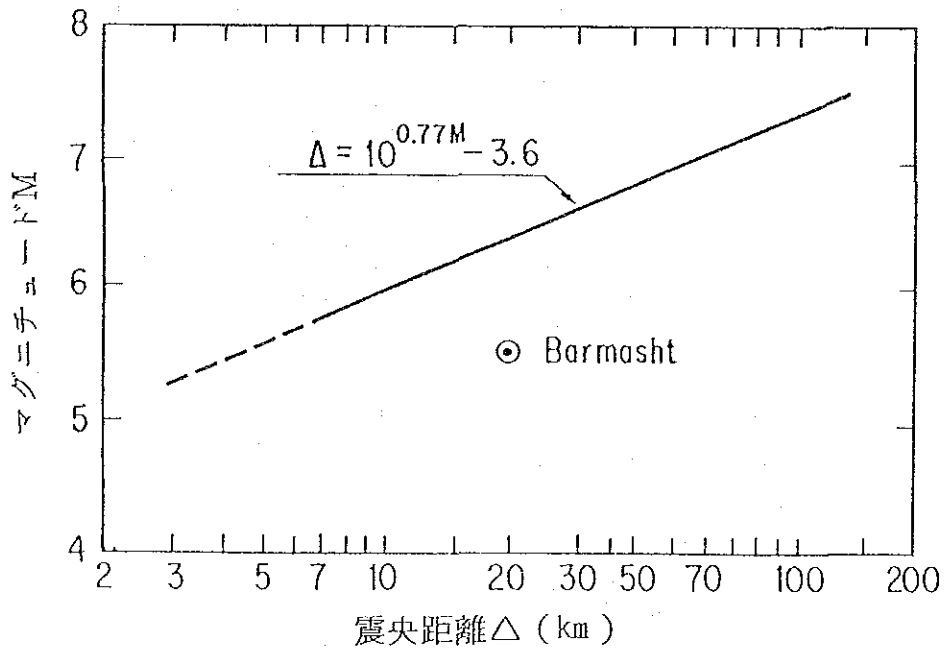
図3.13.5 液状化が発生する範囲

図3.13.5は、この関係をプロットしたものである。今回の地震では $M=5.4$ であるから、式(3.13.1)から液状化の発生する範囲Rを求めるとわずかに4kmとなる。これに対して、Barnashtまでの震央距離は19kmであり、式(3.13.1)で予測されるよりも少し大きな範囲まで液状化が生じていることになる。もちろん、式(3.13.1)はおおよその範囲を与えるものであるから、その影響が大きいと考えられるが、Barnasht付近の砂層が非常に緩いことも原因の一つかもしれない。

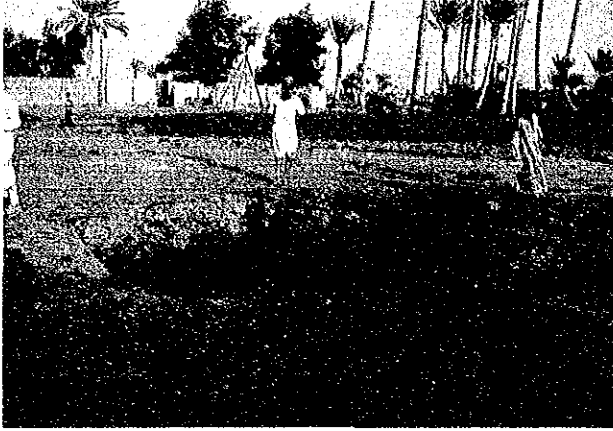
信頼性が問題であるが付近の住人の話を総合すると、砂と水が地表から3m近く吹き上げ、これが約45分程度続いたという。このような大きな憤砂は、わが国でも写真10,11に示すように昭和58年の日本海中部地震の際に秋田県の車力村で見られている¹⁾。この際も、地表付近に粘性土があり、このため過剰間隙水圧によって被圧された水が砂とともに吹き上げた。

写真3.13.1 液状化によって生じた最も直径の大きい積砂孔（直径約4m、ここから高さ2～3mまで水と砂が噴き上げた、（Bamash地区）

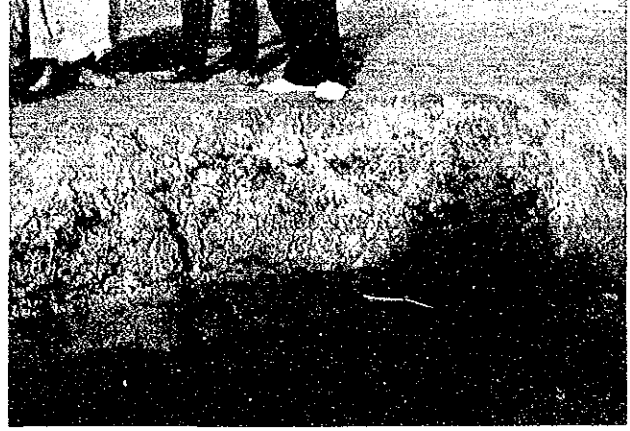
写真3.13.2 写真3.13.1の積砂孔のクローズアップ（地表付近は粘性土に覆われている。砂層はこのシーンでは見えない）

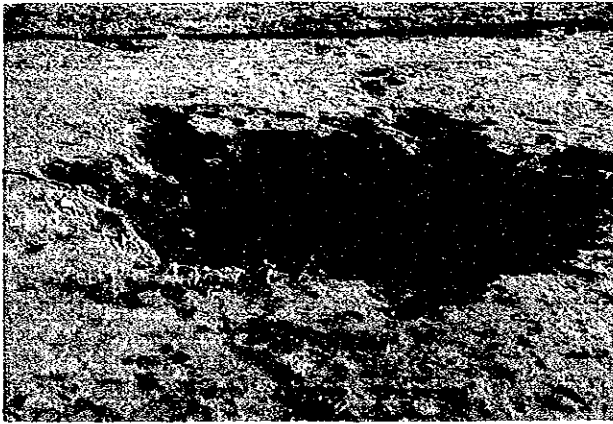
写真3.13.3 中程度の規模の積砂孔

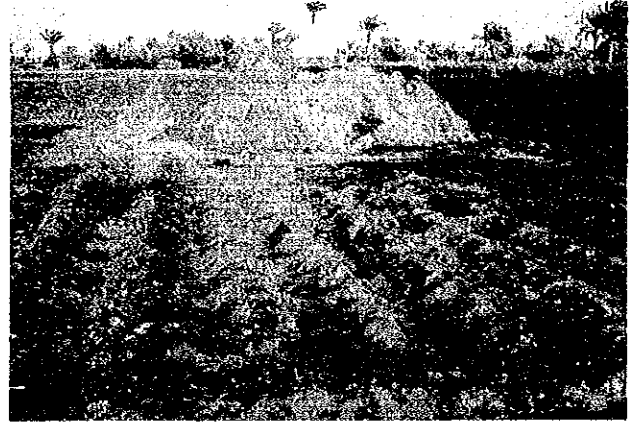
写真3.13.4 噴出した砂を集めた後（このような跡が、多数あったことから、この付近ではかなり広範囲に、かつ、大規模に液状化したと考えられる。しかし、大部分はすでにかたづけられており、このようにはっきり液状化が確認できた地点は他にはなかった）
