Anexo 15(1) Fotografías del terreno (Puente Agua Caliente)

**PROYECTO PARA LA RECONSTRUCCIÓN
DE PUENTES SOBRE CARRETERAS
PRINCIPALES PRIORITARIAS**

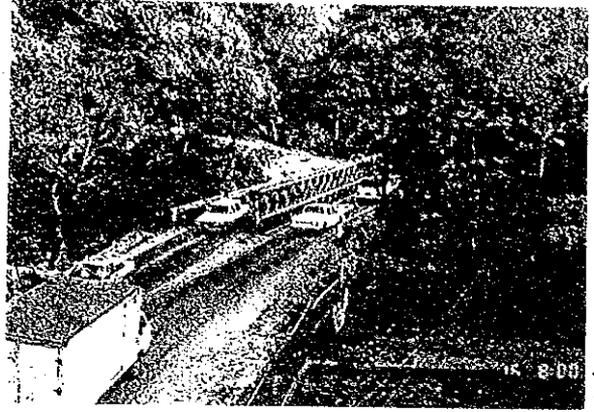
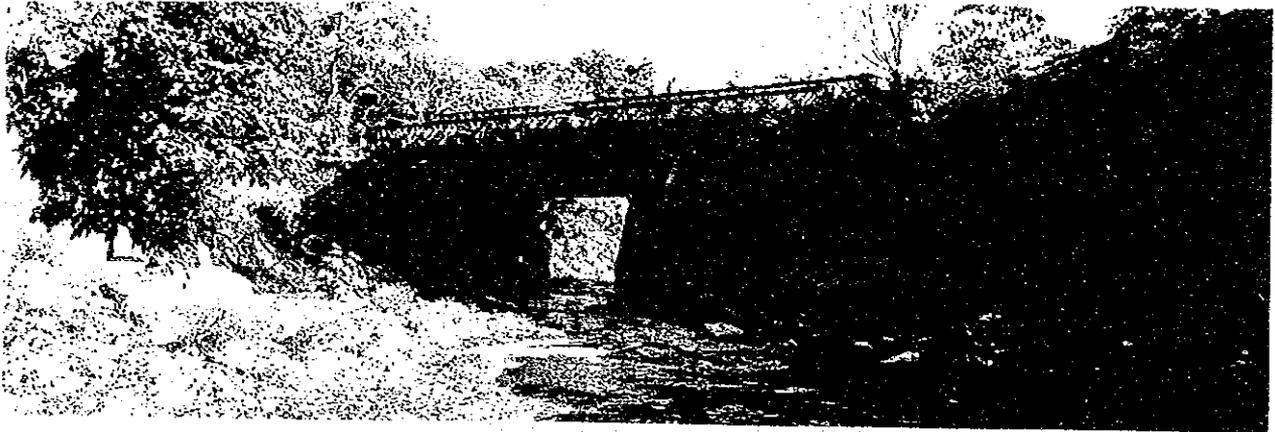
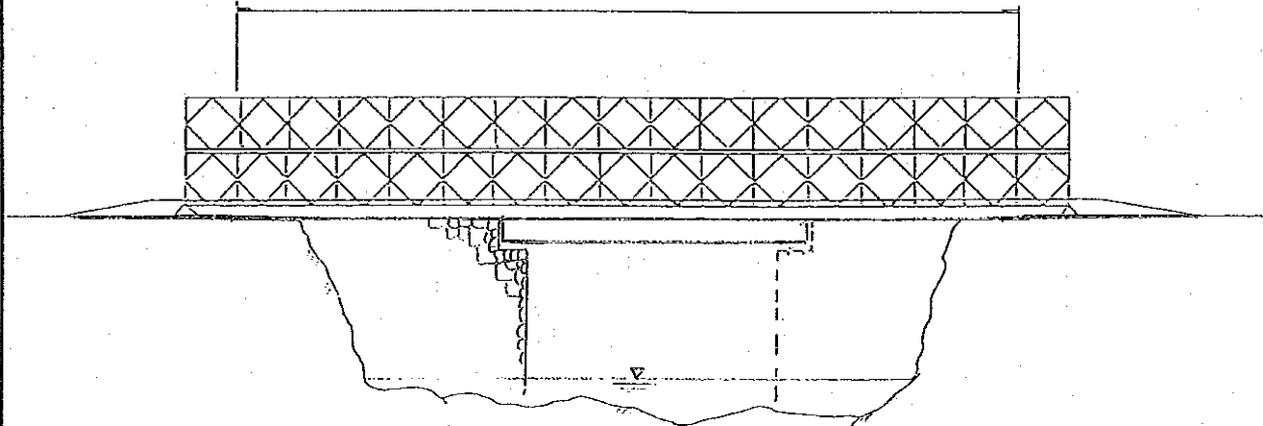
Condición Actual del Puente Agua Caliente

- Era un puente de concreto reforzado de un tramo, pero actualmente se encuentran instalados dos puentes provisionales de tipo Bailey de 32m de longitud.
- Los estribos fueron construidos en el año 1916, de mampostería de ladrillo, actualmente una parte de ellos se encuentra destruida.
- Al respecto del ancho total del río, los estribos se encuentra construidos con muy baja altura, pues de acuerdo a los comentarios del personal de la Dirección de Caminos, el nivel de aguas durante las crecidas aumenta inmediatamente casi hasta la base de las vigas.
- En este río se vierten las aguas servidas de la ciudad, por lo que existe muy mal olor en las cercanías

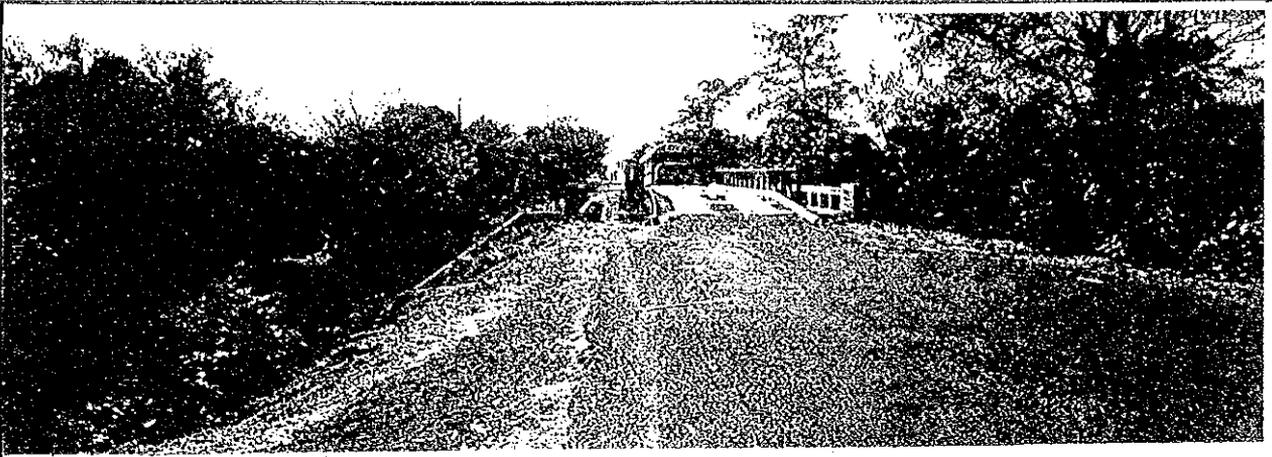
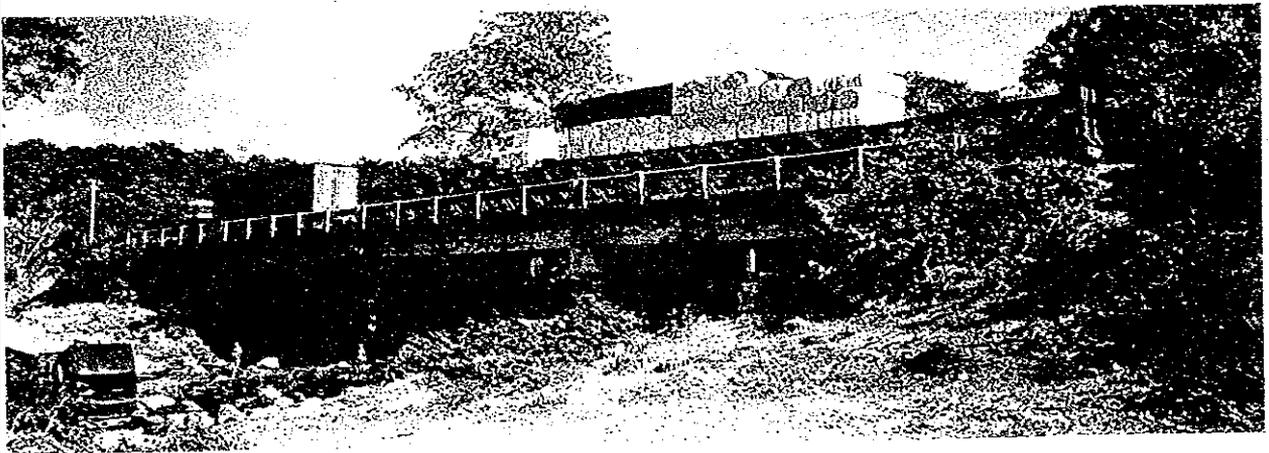
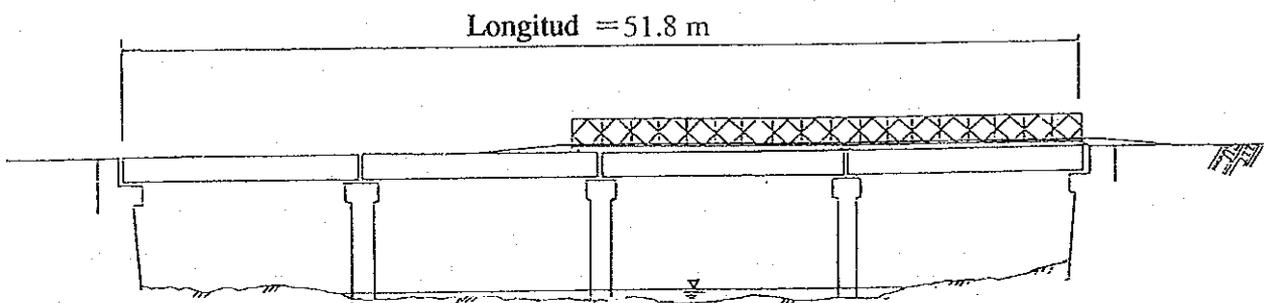
Condición Actual del Puente San Antonio

- Puentes de concreto reforzado de 4 tramos (4 vigas principales, de sección tipo I). Los daños más graves se registran en la superestructura de los 2 tramos exteriores del Oriente, las vigas principales y travesaños están destruidas y con la armadura al descubierto.
- Actualmente, el puente provisional de tipo Bailey que está instalado para cruzar estos 2 tramos, fué emplazado sobre la estructura existente.
- Los estribos y las cepas son de concreto reforzado de tipo cajón.
- Durante el estudio en el terreno el caudal de escurrimiento del río era muy escaso, pero se observan rocas de un diámetro aproximado de 1 m que fueron arrastrados por la corriente. No se observan afloraciones del lecho rocoso de fundación.

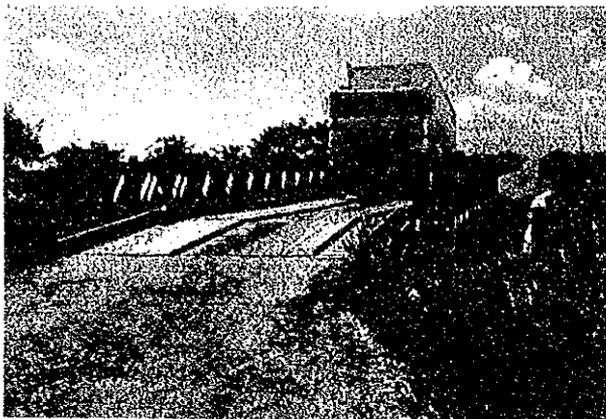
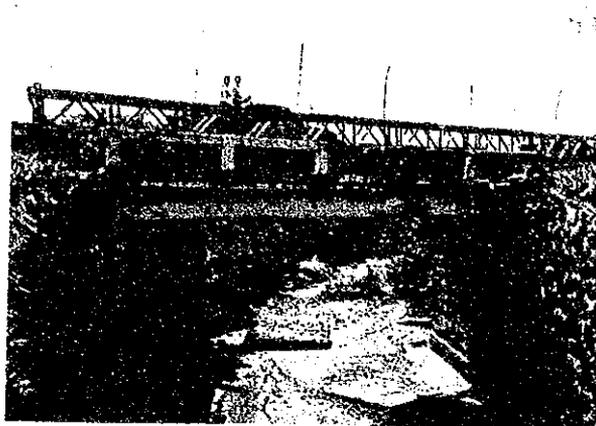
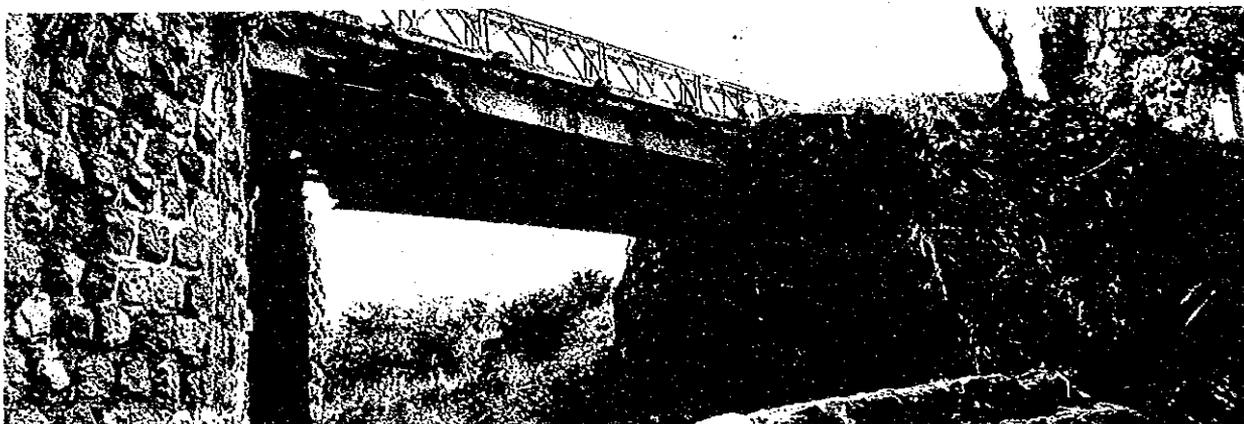
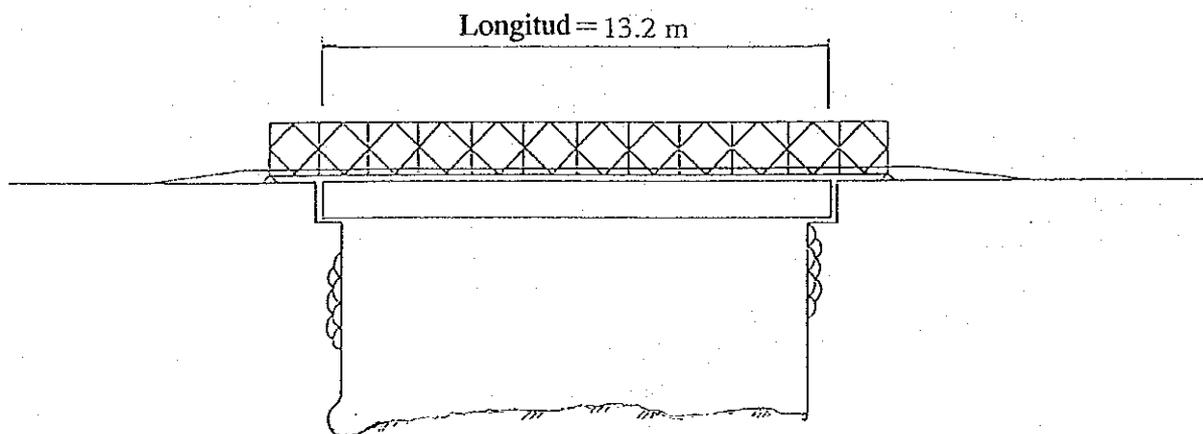
Condición Actual del Puente Quebrada Seca

- Puente de 5 vigas de acero de un solo tramo. Es un puente esviado con travesaños de acero y concreto.
- La losa está agujereada, las vigas y travesaños están destruidas.
- Actualmente un puente provisional de tipo Bailey está instalado sobre ésta estructura.
- Los estribos son del tipo de gravedad de mampostería de piedra y mortero.
- En época de estiaje no escurre ningún caudal. No se observan afloraciones del lecho rocoso de fundación.

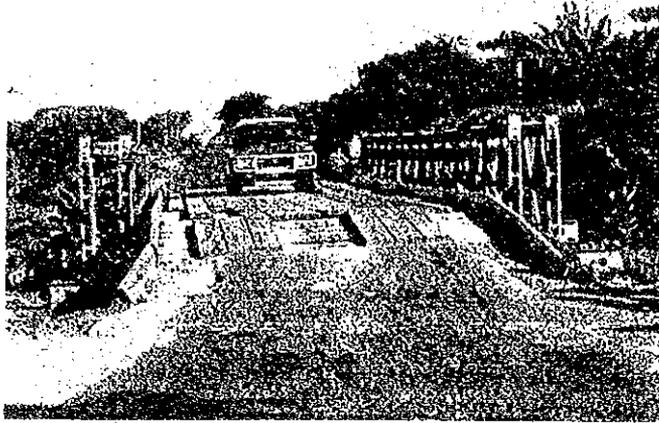
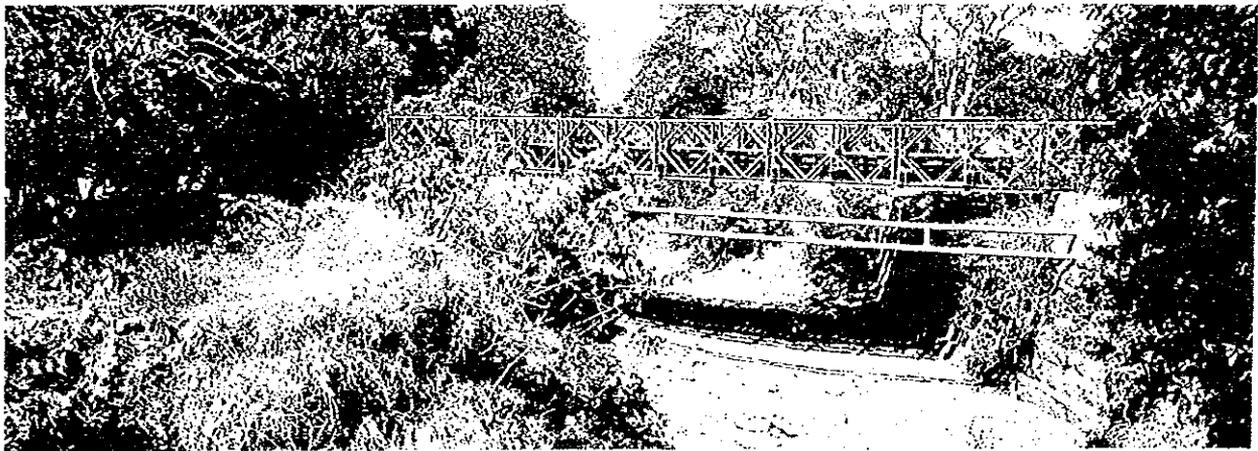
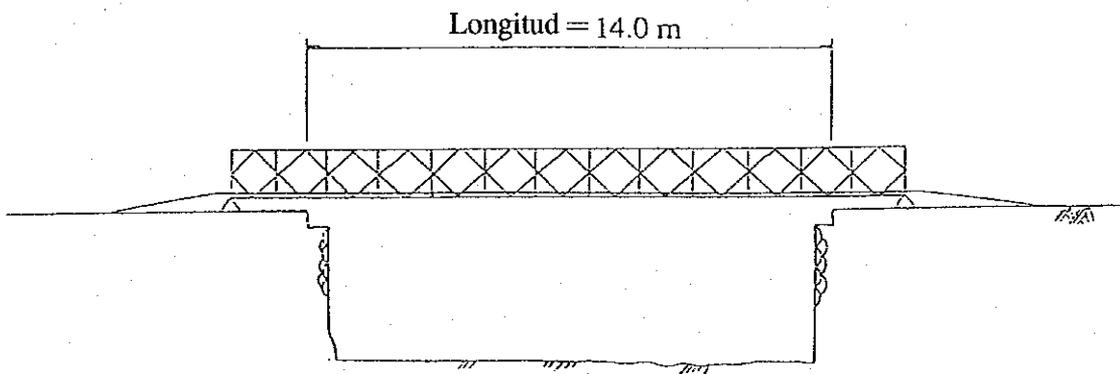
Condición Actual del Puente Palo Seco

- Era un puente de vigas de acero de un solo tramo, pero en la actualidad no queda nada de la superestructura original, y en su lugar está instalado un puente provisional del tipo Bailey.
- Los estribos son del tipo de gravedad de mampostería de piedra con mortero, se observaron severos daños.
- En época de estiaje no escurre ningun caudal. Se observan restos de construcciones de protección del lecho.

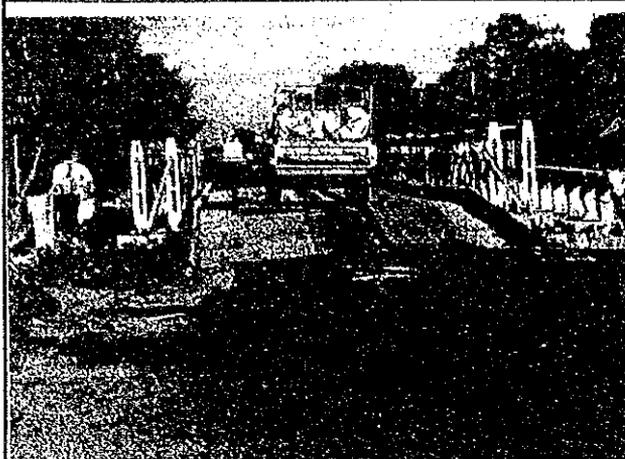
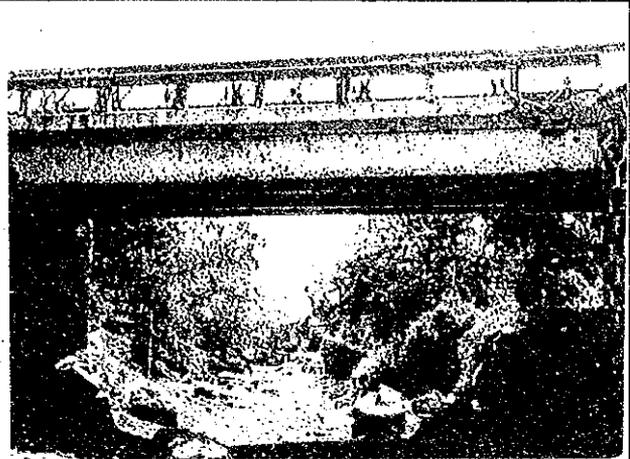
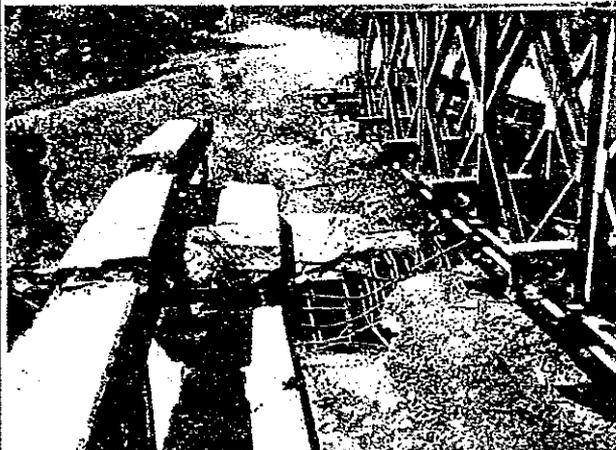
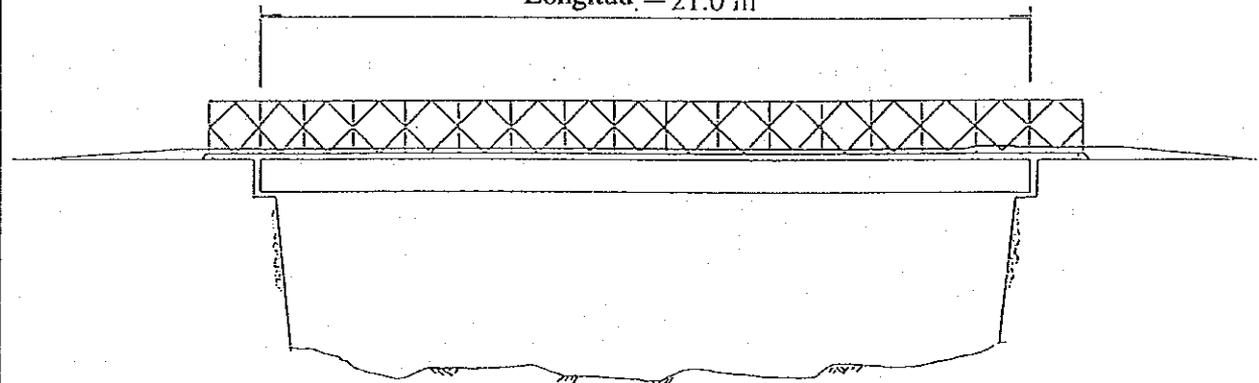
Condición Actual del Puente Piedra Pacha

- Puente de 5 vigas de acero de un tramo. La losa está agujereada, y las vigas están dañadas.
- Los estribos son del tipo de gravedad de mampostería de piedra con mortero.
- En época de estiaje no escurre ningún caudal. Se observan restos de construcciones de protección del lecho.
