Anexo 13 (1) Condición actual del puentes (San Lorenzo)

**PROYECTO DE RECONSTRUCCIÓN DE
PUENTES EN LA CARRETERA NACIONAL
ENTRE NEJAPA E IZAPA**

INFORME DEL ESTUDIO DEL DISEÑO BASICO DEL PROYECTO PARA LA RECONSTRUCCION DE
PUENTES EN LA CARRETERA NACIONAL ENTRE NEJAPA E IZAPA EN LA REPUBLICA DE NICARAGUA

DICIEMBRE DE 1993

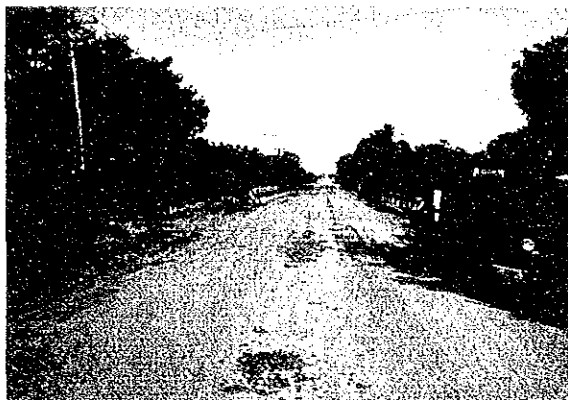
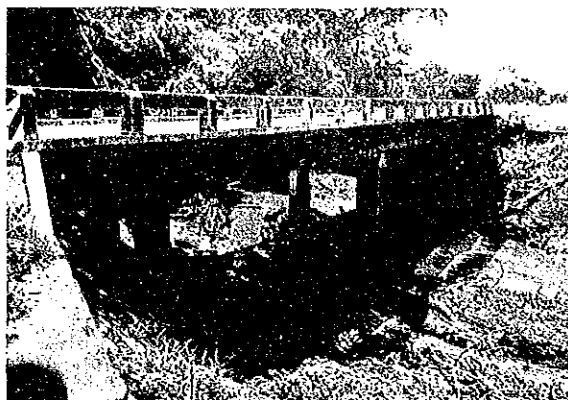
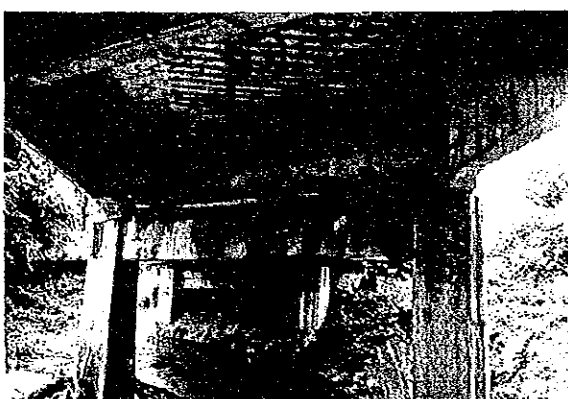
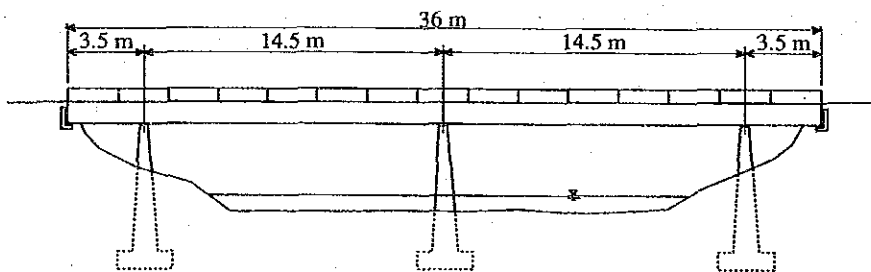
Condición Actual del Puente San Lorenzo

- 4 tramos (3.5m + 14.5m + 14.5m + 3.5m), Puente de vigas de concreto reforzado (2 vigas) de 36m de longitud. Puente esviado con un ángulo aproximado de 40 grados. Tiene un ancho de 7.3m, la altura de las vigas es de 1.2m, y la altura de gálibo (desde la superficie hasta el fondo del río) es de aproximadamente 6m.

- Las vigas del tramo exterior son de tipo Cantilever, no tiene estribos. Las cepas son del tipo de doble columna y marco rígido de concreto reforzado.

- Se encuentran muchas fisuras en las vigas y en la losa. En la superficie del puente, el concreto se ha descascarado y la armadura está al descubierto.

- Las superficies inferior y lateral de la viga, y la superficie inferior de la losa, están reforzadas con placas de acero y resina epóxica.
- No se observaba mucha agua en el río en el periodo de estudio en el terreno en noviembre (época de estiaje). El lecho rocoso no está al descubierto.

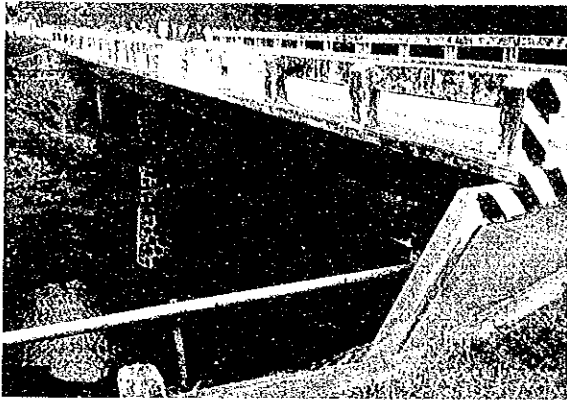
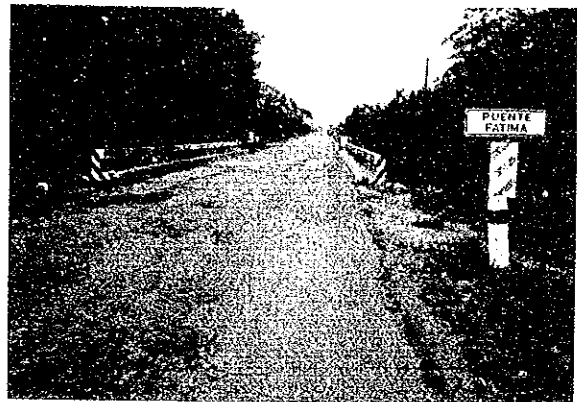
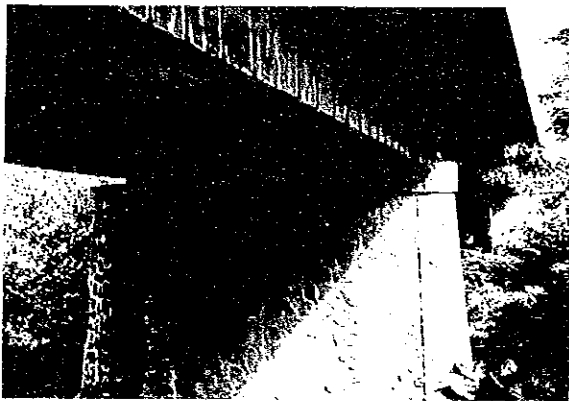
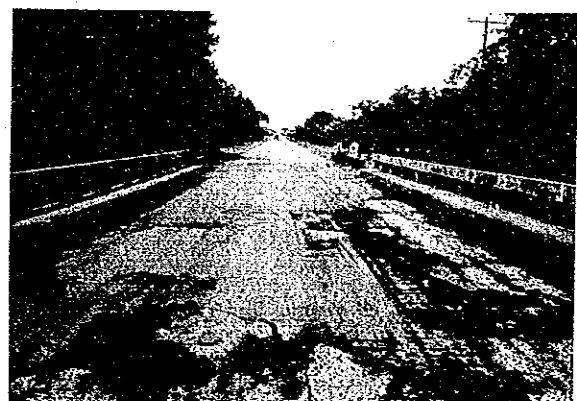
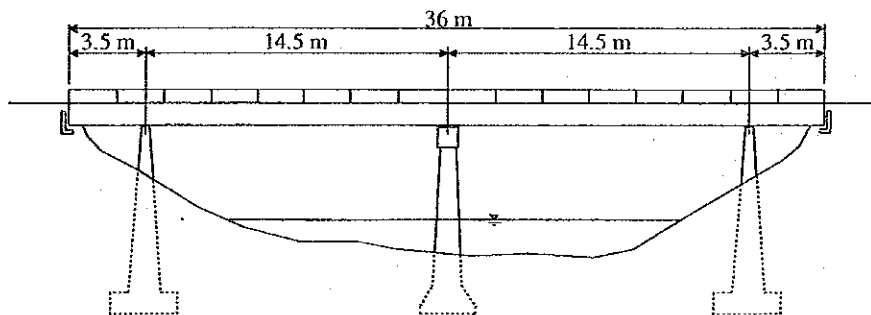
Condición Actual del Puente Fatima

- 4 tramos (3.5m + 14.5m + 14.5m + 3.5m), Puente de vigas de concreto reforzado (2 vigas) de 36m de longitud, un ancho de 7.3m, altura de vigas 1.2m, y una altura de gálibo (de la superficie del puente hasta el fondo del río) de aproximadamente 6m.
- Las vigas del tramo exterior son de tipo Cantilever, no tiene estribos. De las 3 cepas, dos son del tipo de doble columna con marco rígido de concreto reforzado, y la cepa central es de tipo pared de mampostería.
- Se encuentran muchas fisuras en las vigas y en la losa.
- Las superficies inferior y lateral de la viga, y la superficie inferior de la losa, están reforzadas con placas de acero y resina epóxica.
- No se observaba mucha agua en el río en el periodo de estudio en el terreno en noviembre (época de estiaje). El lecho rocoso no está al descubierto.

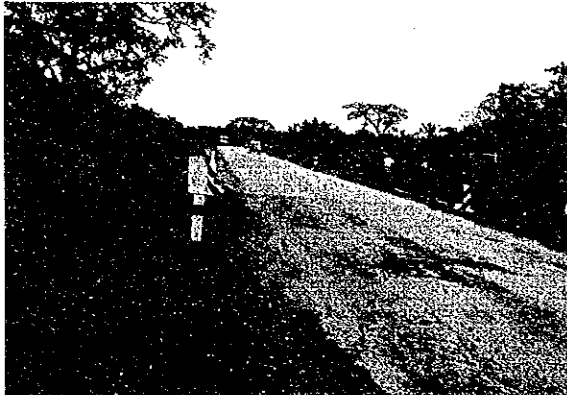
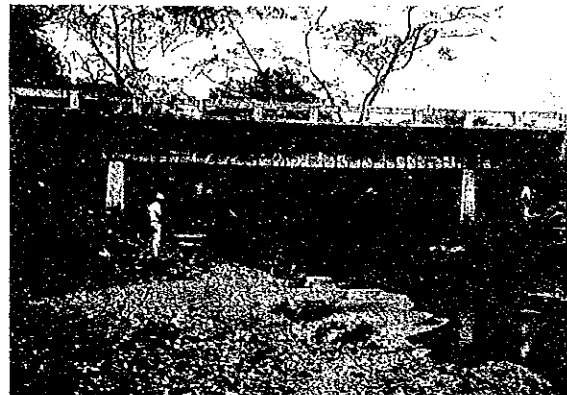
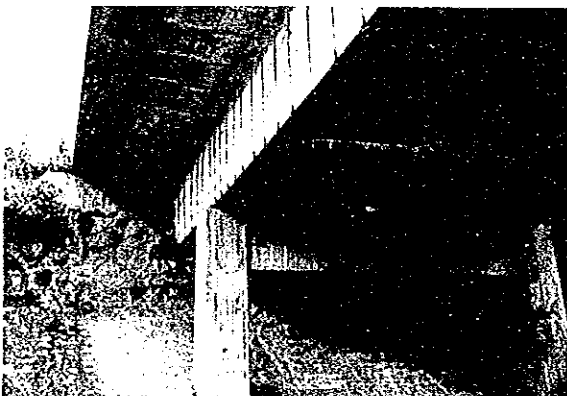
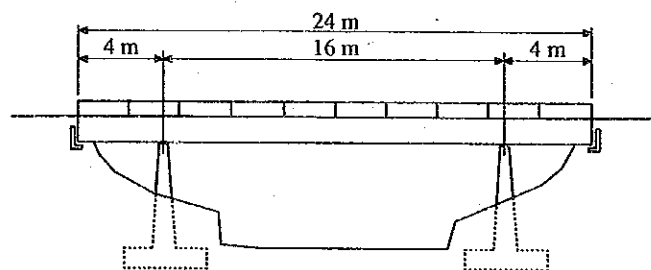
Condición Actual del Puente Rio Seco

- 3 tramos (4m + 16m + 4m), Puente de vigas de concreto reforzado (2 vigas) de 24m de longitud, un ancho de 7.3m, altura de vigas de 1.7m, y altura de gálibo (de la superficie del puente hasta el fondo del rio) de aproximadamente 6m.
- Las vigas del tramo exterior son de tipo Cantilever, no tiene estribos. Las cepas son del tipo de doble columna con marco rígido de concreto reforzado.
- Se encuentran muchas fisuras en las vigas y en la losa.
- Las superficies inferior y lateral de la viga, y la superficie inferior de la losa, están reforzadas con placas de acero y resina epóxica.
- No se observaba mucha agua en el rio en el periodo de estudio en el terreno en noviembre (época de estiaje). El lecho rocoso no está al descubierto.

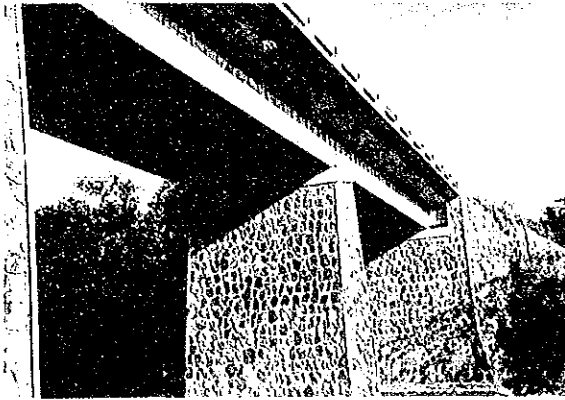
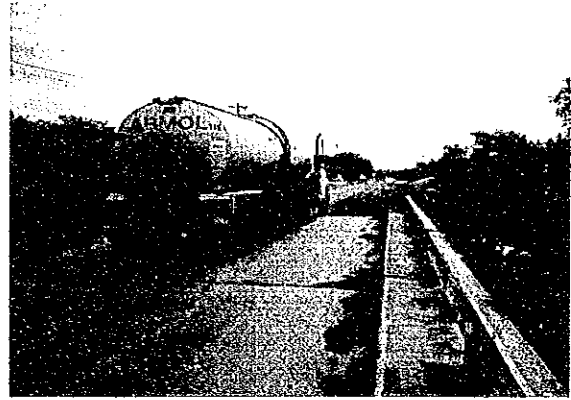
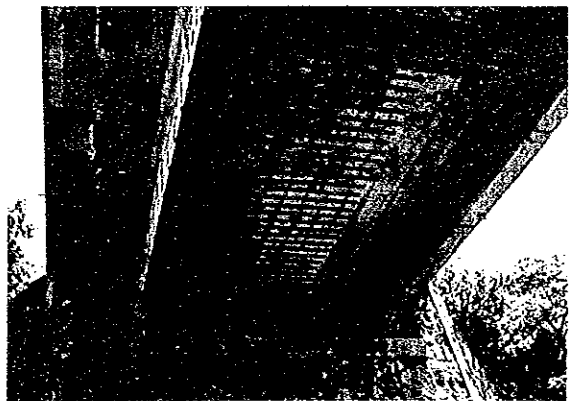
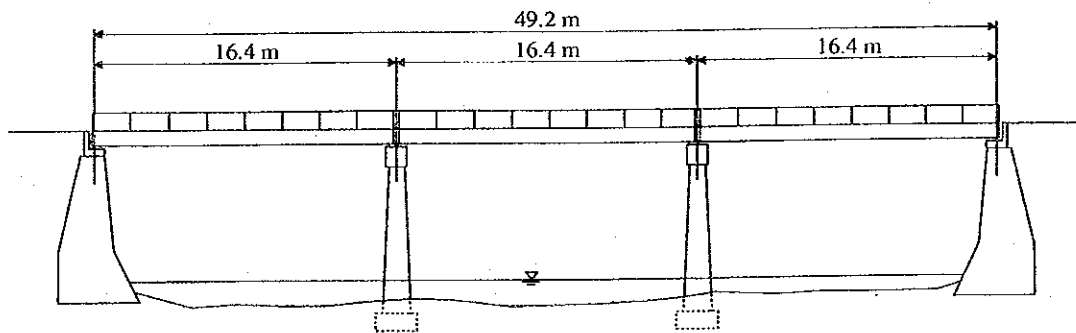
Condición Actual del Puente El Tamarindo

- 3 tramos (16.4m + 16.4m + 16.4m), Puente de vigas de concreto reforzado (2 vigas) de 49.2m de longitud. Es el puente más largo entre todos los puentes en el tramo Nejapa - Izapa. El ancho es de 7.3m, la altura de vigas es 1.2m, y la altura de gálibo (de la superficie del puente hasta el fondo del río) de aproximadamente 10m.

- Los estribos son del tipo de gravedad de mampostería de mortero y las cepas son del tipo de pared de mampostería de mortero.
- Se encuentran muchas fisuras en las vigas y en la losa. En la superficie del puente, el concreto se ha descascarado y la armadura está al descubierto. Las superficies inferior y lateral de la viga, y la superficie inferior de la losa, están reforzadas con placas de acero y resina epóxica.

- No se observaba mucha agua en el río en el periodo de estudio en el terreno en noviembre (época de estiaje). Sin embargo, por las rocas grandes y la protección que se encontraban en el lecho del río, es evidente que, en la época de lluvias, el volumen de agua aumenta bastante. Aquí el lecho rocoso está al descubierto.
