2-7-2 熱処理工程の組織、人員、操業形態

2-7-4 熱処理工程の問題点

2-10-4 電気メッキ工程の問題点

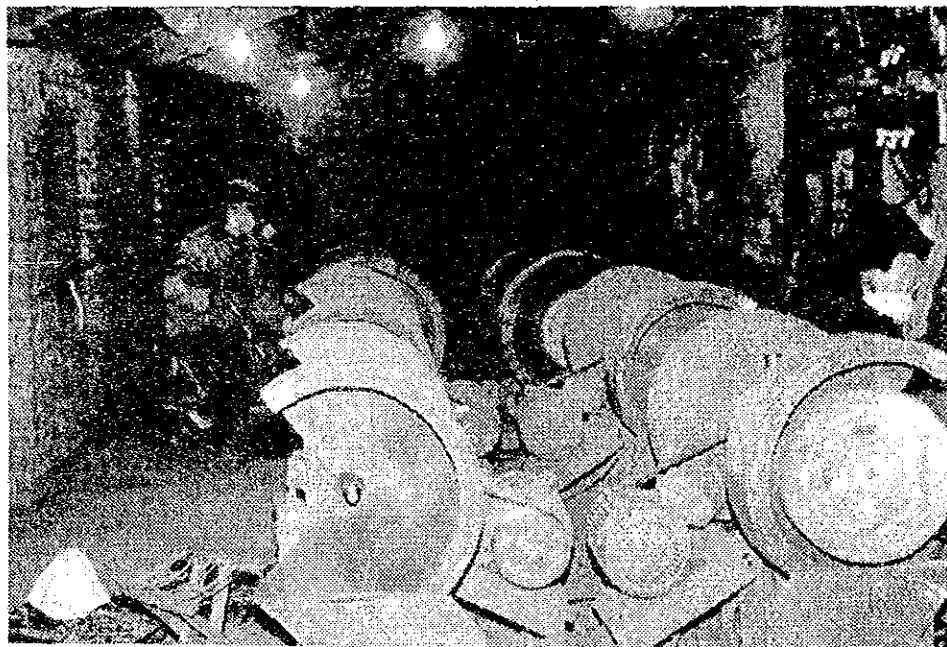
本工場内南側に建つ倉庫の南側に下屋をつけ、内部に研磨機とパフ乾燥室を設置した。図IV-2-9-7は仕上研磨場の配置図である。図IV-2-9-8は内部の機械配置図である。長さ約13m、巾3mの中に10台の研磨機と研削機1台が据付けられ狭すぎる。吸塵装置は無く、作業員はマスクで防塵をしていたが、仕上研磨は特に微細な粉塵が発生するので十分な方法ではない。図IV-2-9-9は現場の様子である。

図IV-2-9-9 仕上研磨場の状況

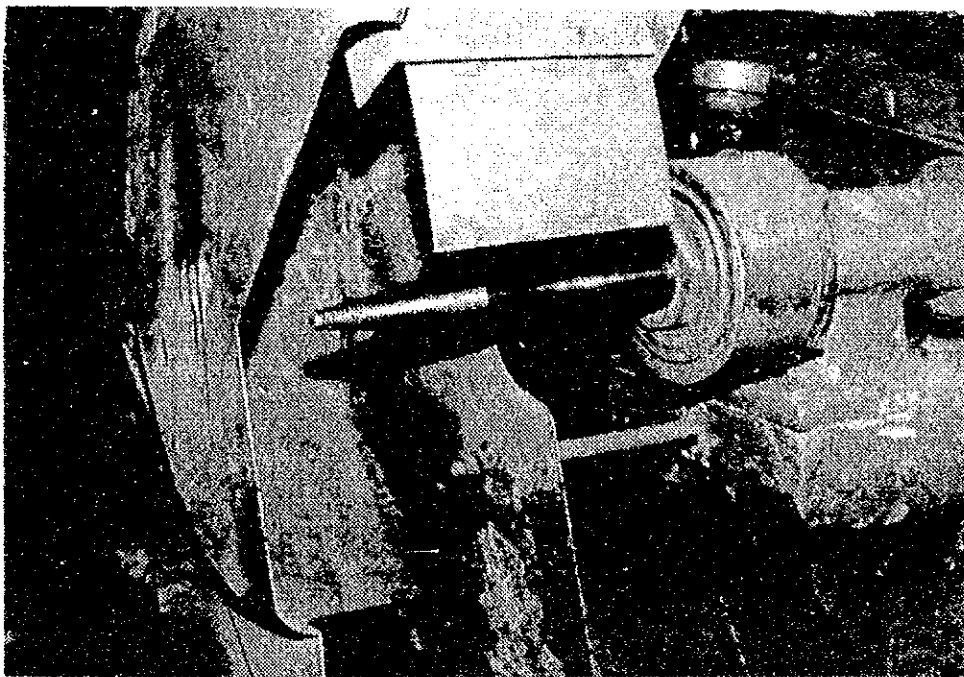
現在二ヶ所に設置された仕上研磨機は合計30台（内5台は休止補修中）正規に稼働すると同時に60人が作業可能となり、処理能力は非常に大きい。目下使用されている研磨機は、粗研磨工程に使用されている形式と同じく、回転シャフトを支える軸受が左右個別に作られている。シャフトと2ヶの軸受を組み合せ、土台に固定する際に調整しながら芯出しをするので、高速回転では芯出し精度の関係からシャフトが幾分振れ易いと言える。バフを取付けるシャフトの先端は円錐状でネジが切つてある。回転するとバフ孔の大小にかかわらず自然と太い方向へバフが送りこまれ、固定する仕組みである。手作業による仕上バフ研磨は、バフの振れを極力少なくすることで手の微妙な動きを研磨面に反映させ、よい作業をすることが出来る。プレを出さないこと、振れが出たら修正することを正確に守らないと製品の形崩れや仕上がり面が予定通りになめらかにならない現象が起こる。機械的な構造から個別のシャフト支持方式、円錐状のバフ取付方式がバフの振れに対しては不安定な要因を与えている。図IV-2-9-10は仕上研磨機のバフ取付部分である。

図IV-2-9-10 研磨機のバフ取付部分の構造

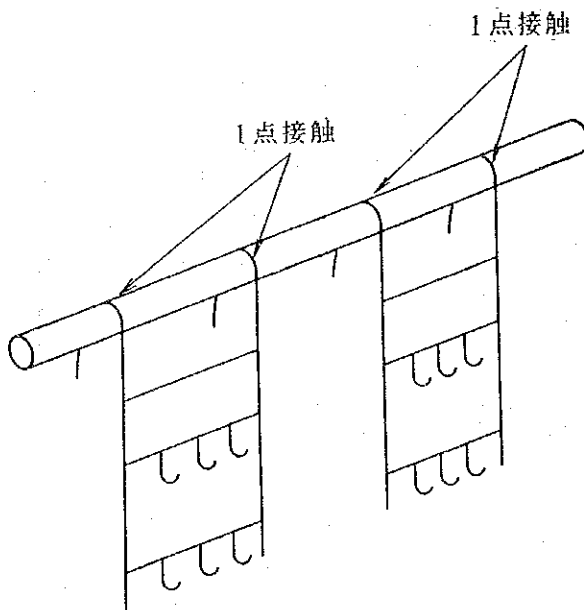
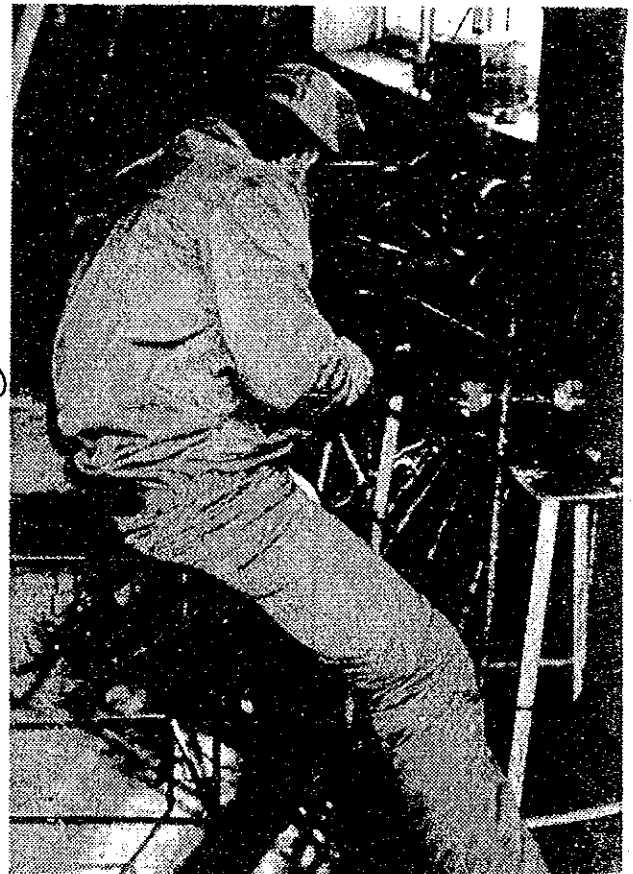
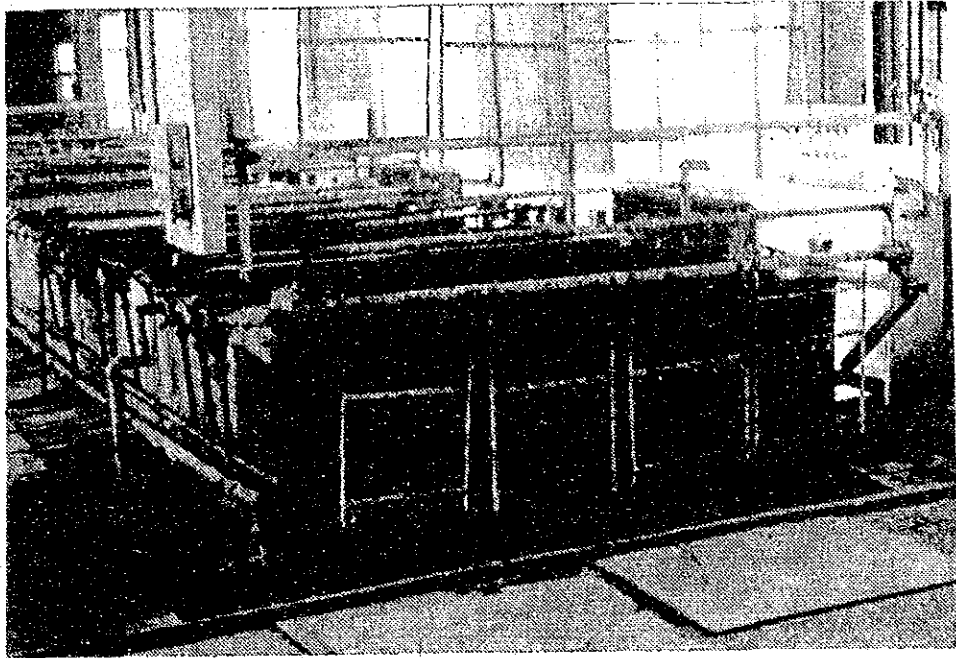
1) メッキ用治具と渡し棒（陰極）の接触不良

図IV-2-10-5～7にメッキ用治具の渡し棒への引っ掛け状態を示す。現状の引っ掛け方式では1点接触であり通電不良を生じ易い。

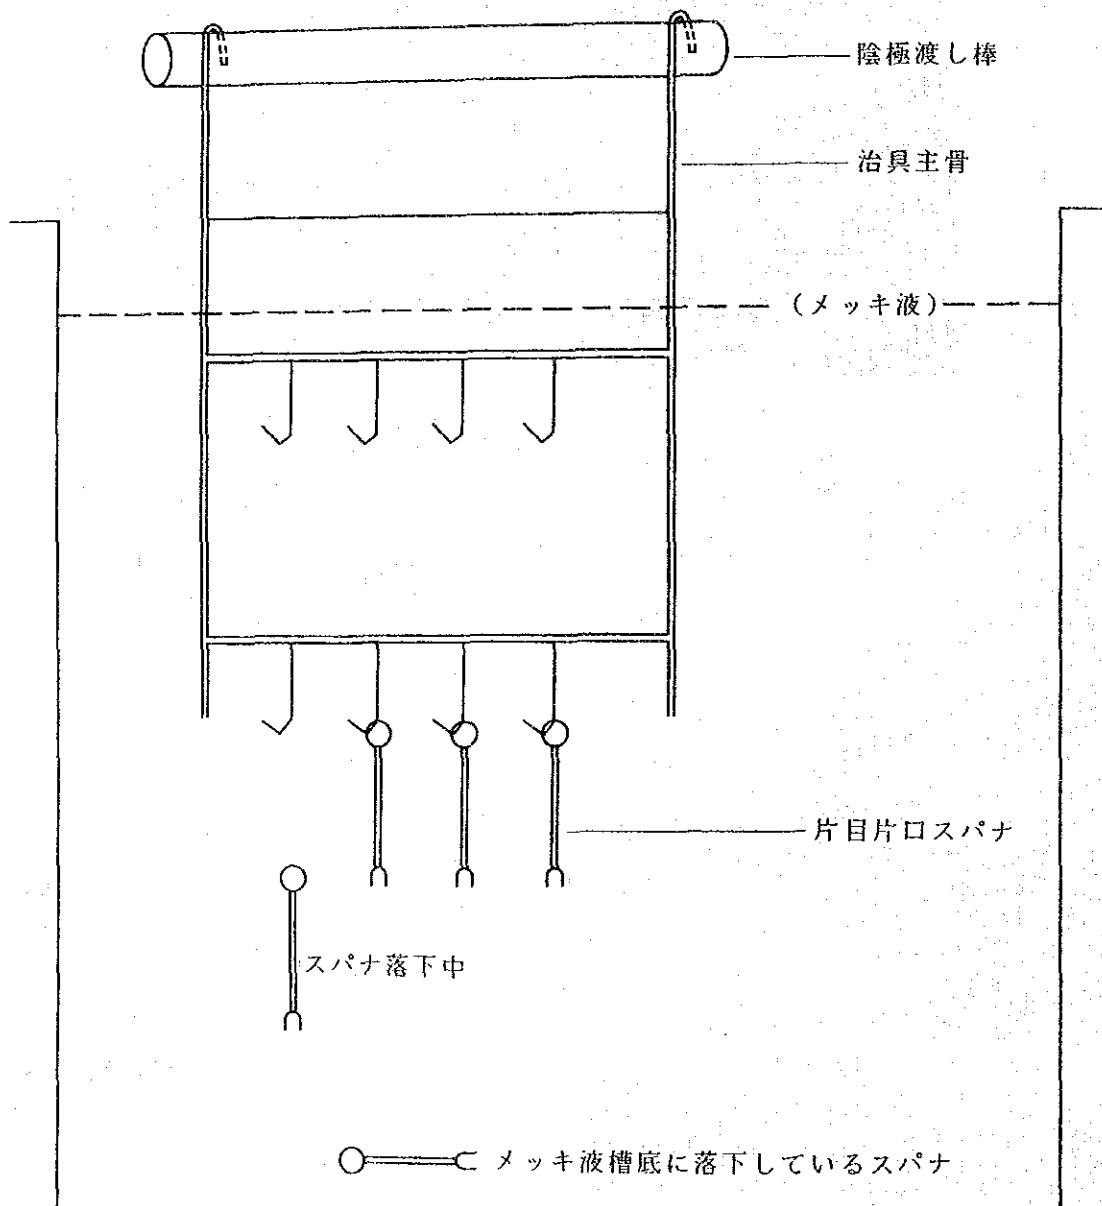
図IV-2-10-8 治具とメッキ槽、および枝骨へのスパナ吊り下げ状態

- (a) 引掛治具をメッキ槽、処理槽へ搬送中スパナ（メッキ処理品）がぶらぶら揺れ隣りのスパナと接触を起こす。またメッキ液槽内においても同様の現象がありメッキ面に接触痕がある。現状のスパナ吊り下げ方法では枝骨の間隔がせますぎる。
- (b) 治具枝骨とスパナ吊り下げ部が1点接触のため接点部での揺れとともに通電不良を起こしている。
- (c) 枝骨先端吊り下げ部の形状（スパナがはずれ易い）と材質不適（変形し易い）のためスパナがメッキ槽の底に落下しメッキ液に溶解し、メッキ液そのものに悪影響を及ぼしている。

メッキ用治具に吊り下げられたスパナの状態と、スパナをセットされた治具がメッキ槽に挿入された状態を図IV-2-10-7 に示す。

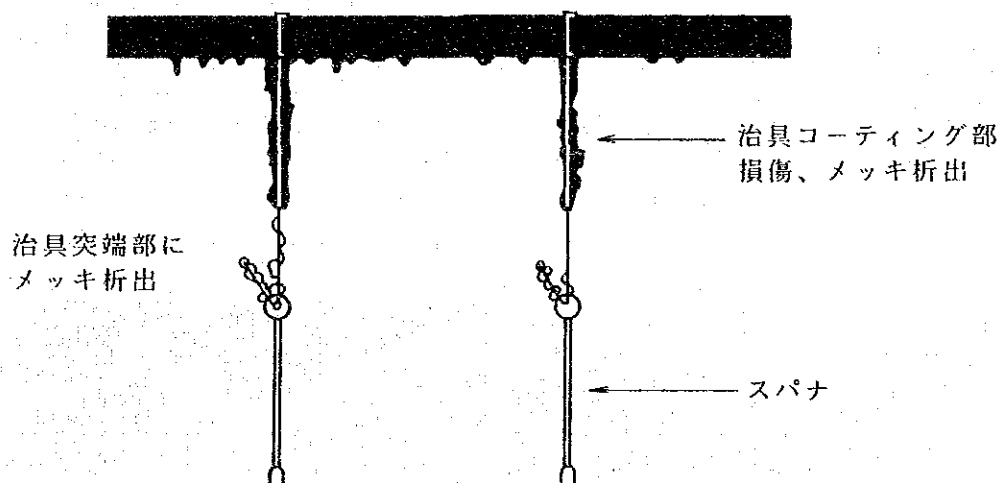
- (a) 治具絶縁コーティング部に損傷、および剥がれが多い。そのため本来スパナに着くべきメッキが損傷、剥がれ部分にコブ状に着き、電着部が大きくなりスパナに対するメッキ不良を起こしている。
- (b) メッキ用治具を使用していると次第に治具の突端部や絶縁コーティング損傷部にメッキが付着してくるのでこのメッキを剥離除去する必要があるが、その剥離作業頻度不足のためにメッキに悪影響を与えている。

図IV-2-10-9 治具コーティング部損傷、治具突端部へのメッキ析出

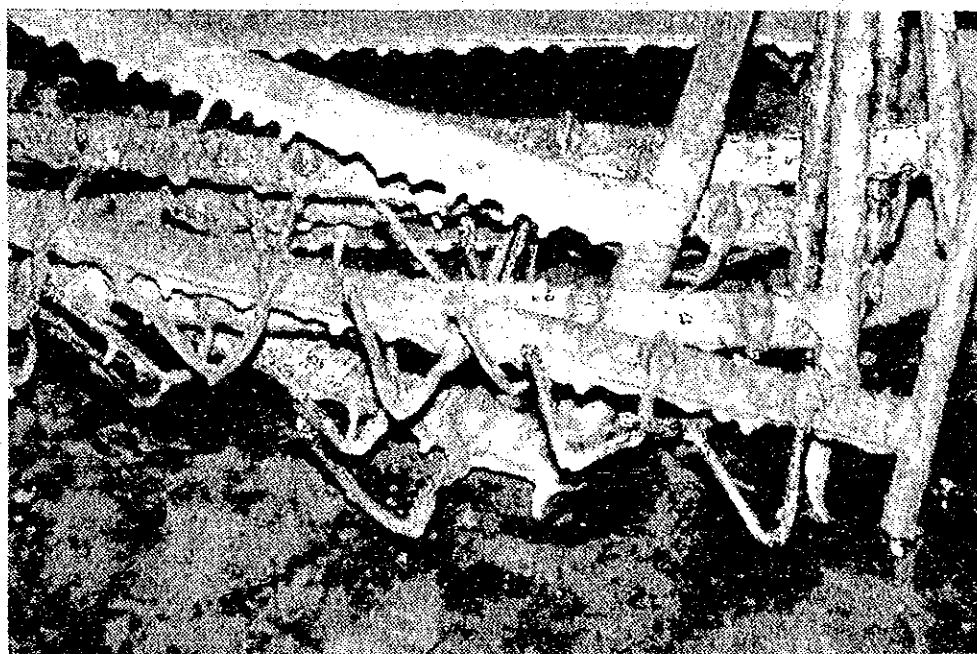
図IV-2-10-10 コーティング破損、治具へのメッキ付着状況

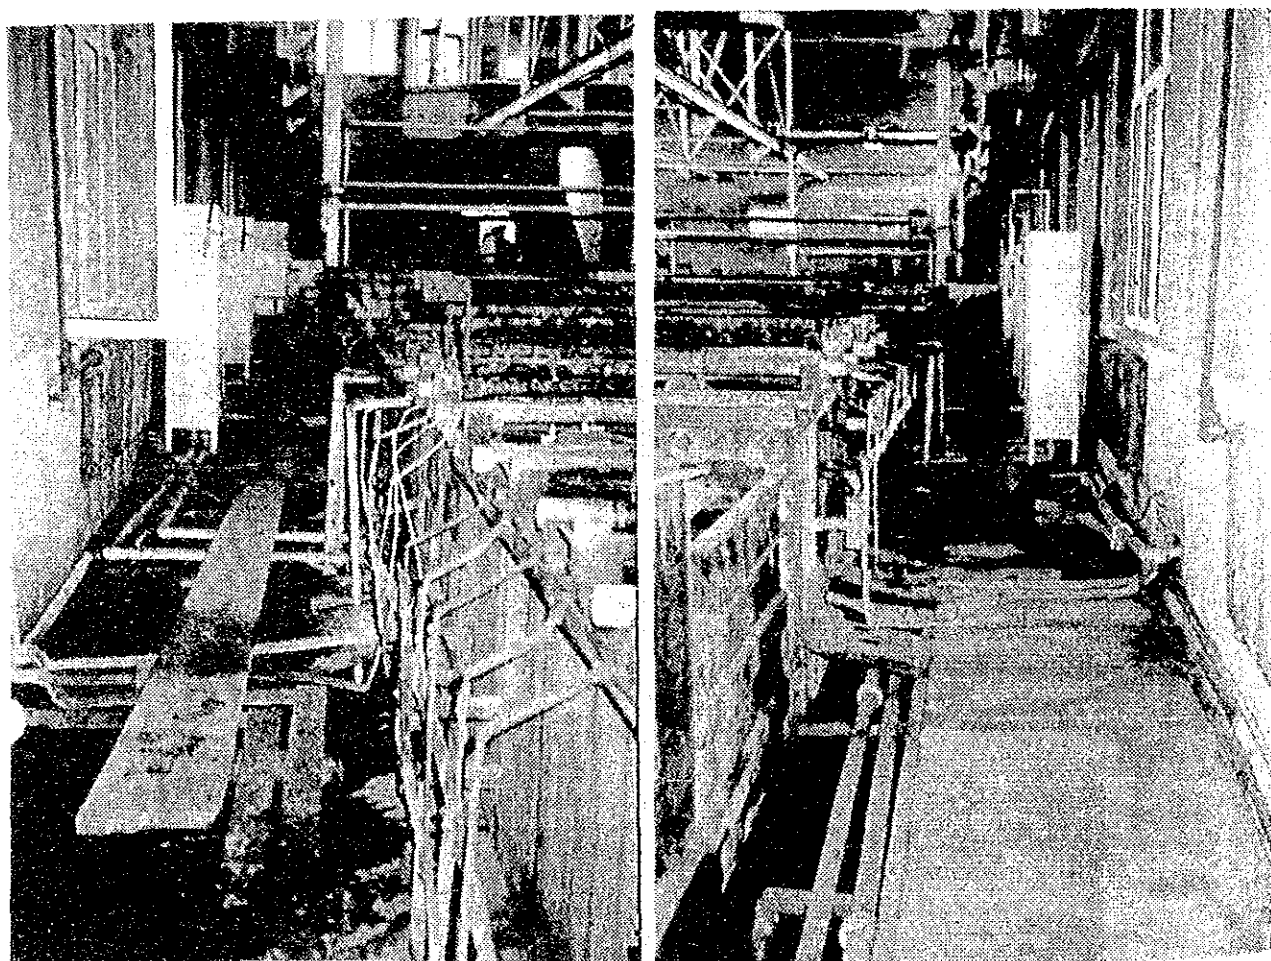
メッキ工場は湿気やガスの発生が多く絶縁劣化を生じ易い雰囲気にある。特に直流電源を使うメッキ槽の2次配線が粗末で電圧降下を生じている恐れがある。図IV-2-10-11にメッキラインの配線の状況を示す。

図IV-2-10-11 メッキライン（左右2ライン）の配線状態

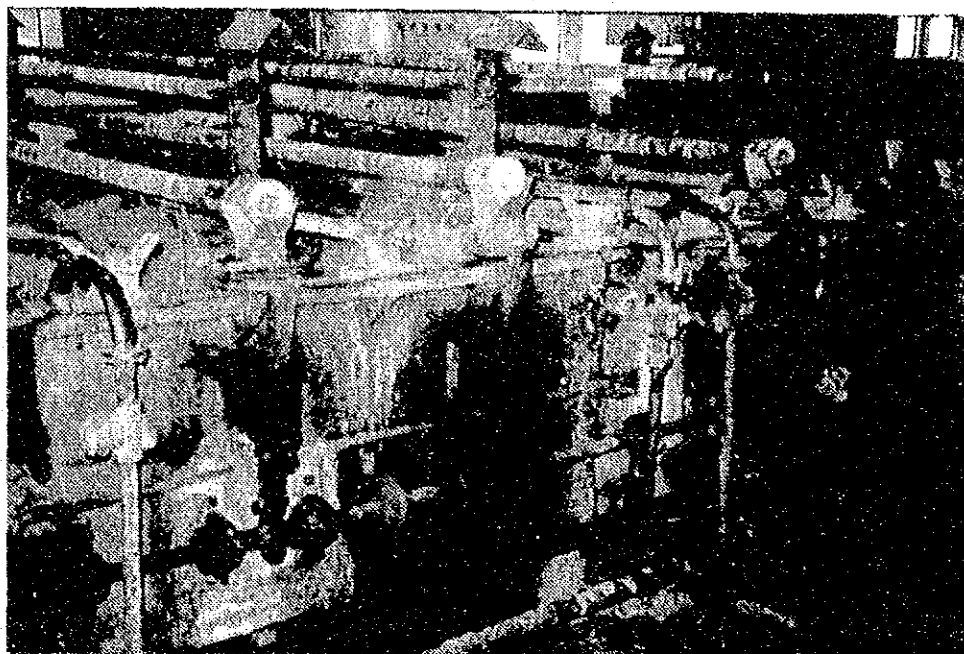
メッキ処理槽が老朽化し、錆びも発生している。特にメッキ液槽の老化疲労が激しくまた付属の配管類も鉄製が多いため同様に疲労している。図IV-2-10-14にメッキ液槽の老化状況を示す。

図IV-2-10-14 メッキ液槽の老化状況
