4.5 提言

5. ライフライン施設に対する被害

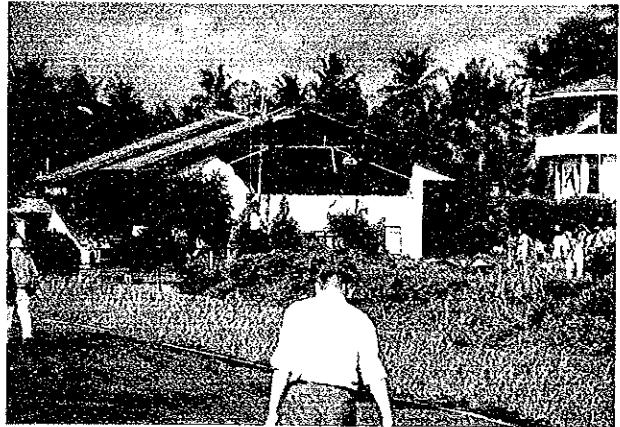
写真4.2 エンデ空港の煉瓦建物。側壁上部が落下した。

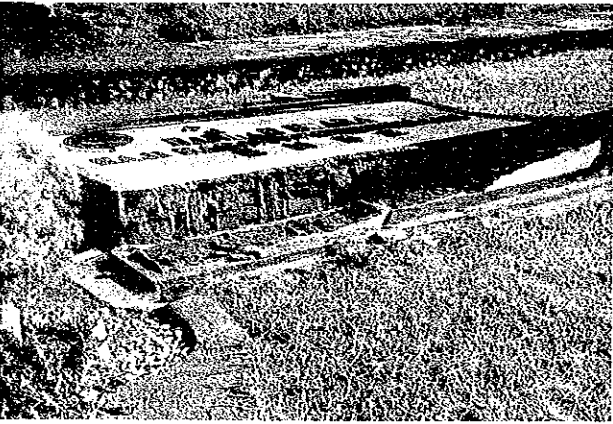
写真4.3 空港の名を印した銘板が倒れた。鉄筋が入っていないかった。

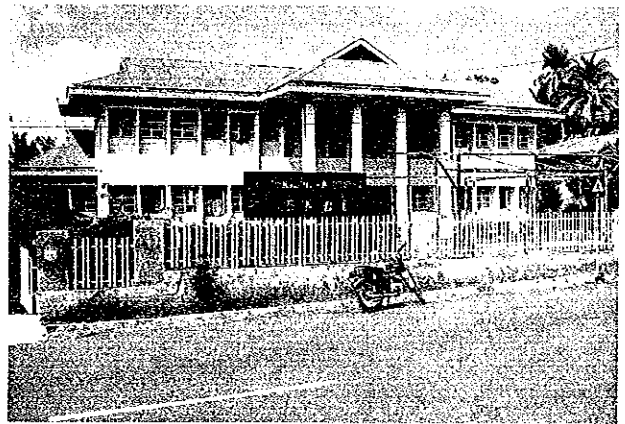
写真4.4 エンデ市庁舎。大きな被害を受けて層間変形が10cmほど横すべりを起こした。

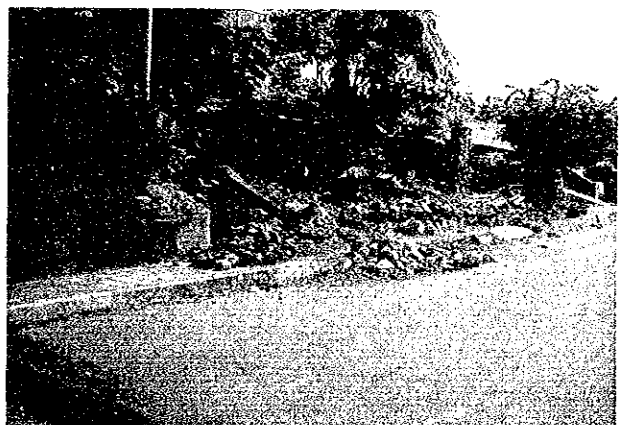
写真4.6 倒壊した擁壁の一例、エンデ市にて。

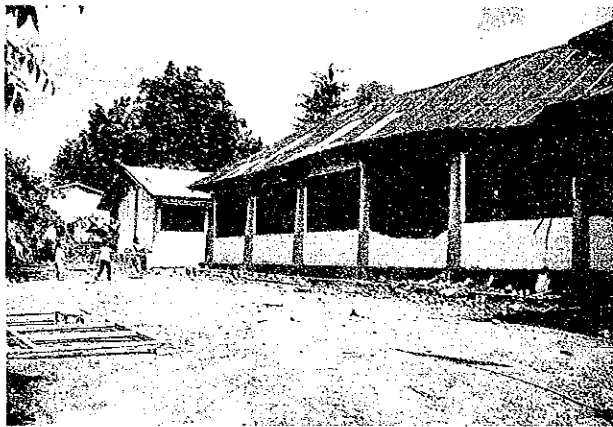
写真4.7 大きな被害を受けた小学校の建物。屋根、木製梁、煉瓦構造、柱、鉄筋コンクリートなどが被害を受けた。

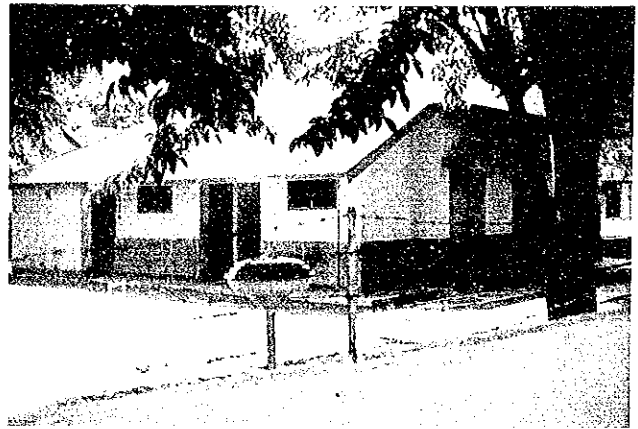
写真4.13 軽度の被害を受けた煉瓦造りの住宅の一例

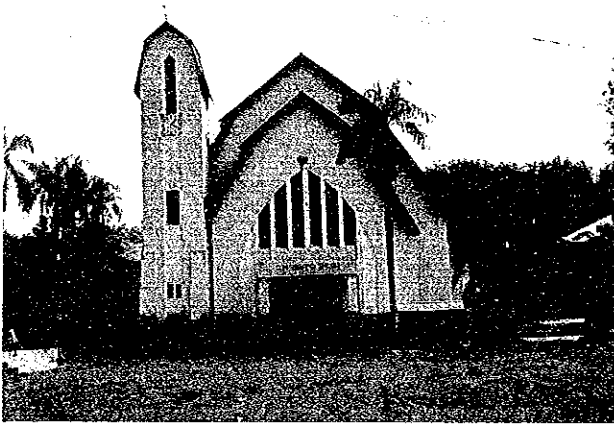
写真4.14 中程度の被害を受けた煉瓦造りの教会

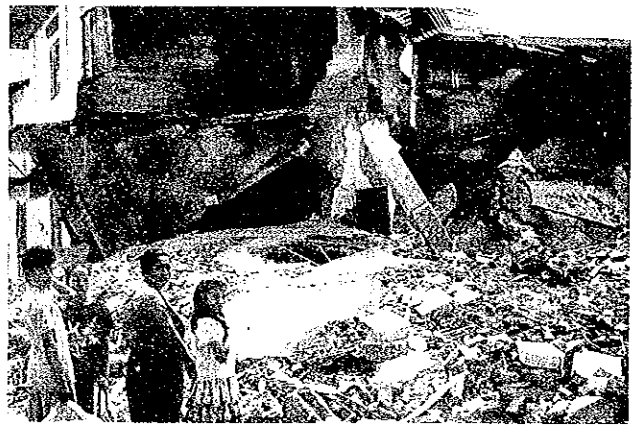
写真4.15 倒壊した鉄筋コンクリート建物

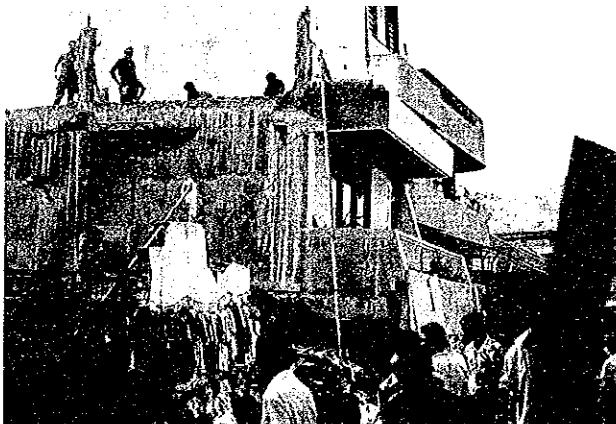
写真4.16 3階建ての鉄筋コンクリートフレーム+煉瓦壁建物。倒壊した。

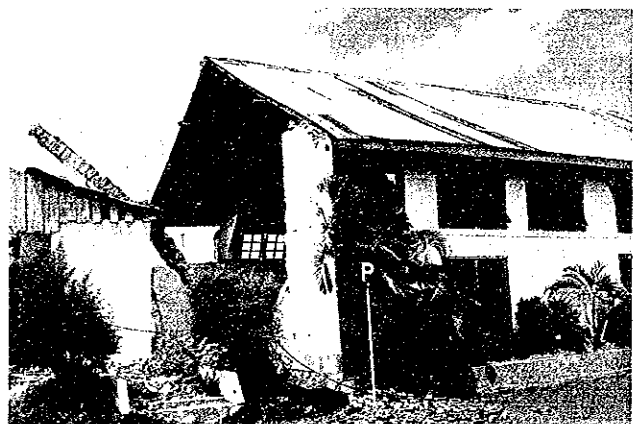
写真4.17 エンデの集会場。側壁が倒壊した。

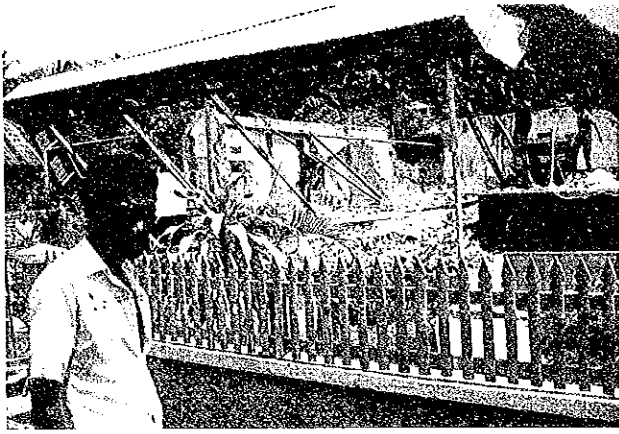
写真4.18 煉瓦壁建物の典型的被害パターン。完全な崩壊。

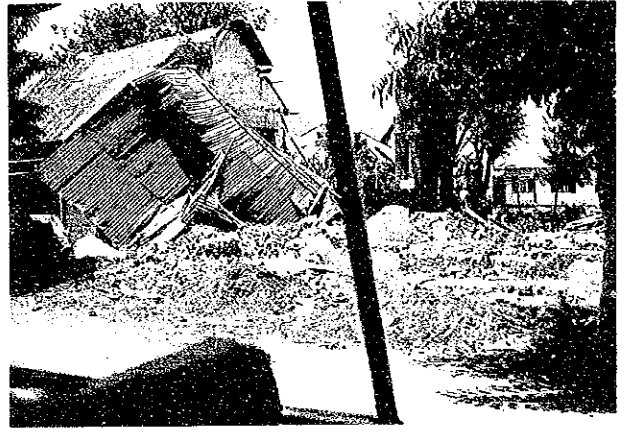
写真4.19 煉瓦壁建物の典型的被害パターン。完全な崩壊。

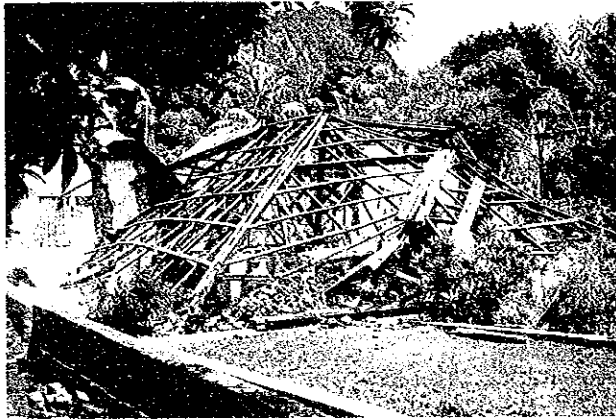
写真4.20 倒壊した煉瓦造り住宅。木製屋根材だけが辛うじて認められる。

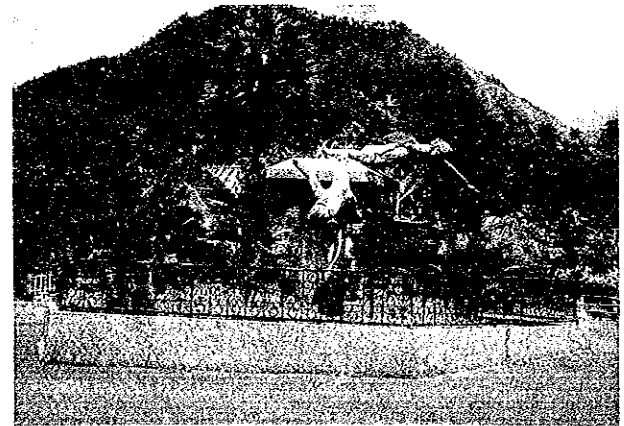
写真4.23 鉄線補強コンクリート彫像。倒れた。

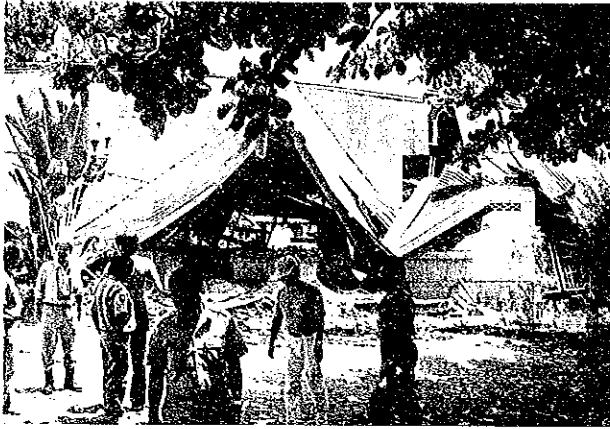
写真4.24 倒壊したエンデ市の修道院

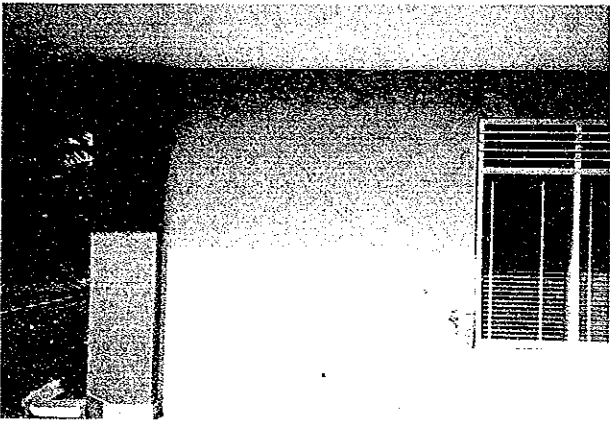
写真4.26 同じ建物。斜めに走る剪断亀裂が認められる。

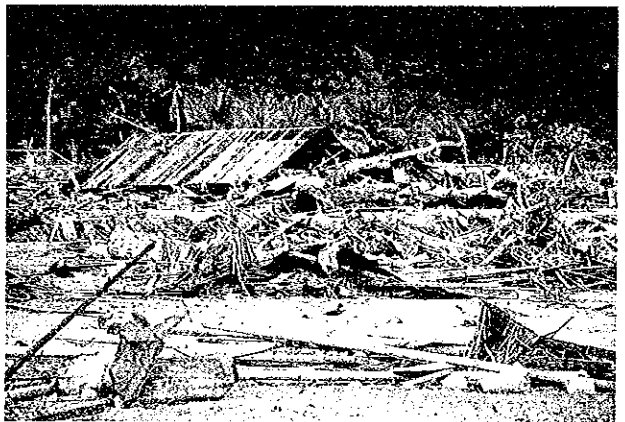
写真4.27 津波によって崩壊した住宅。バビ島、
マウメレ市から30kmの地点。

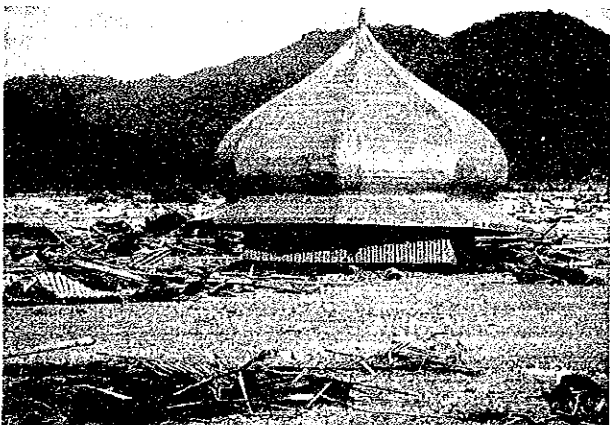
写真4.28 バビ島のモスク。屋根だけが残った。

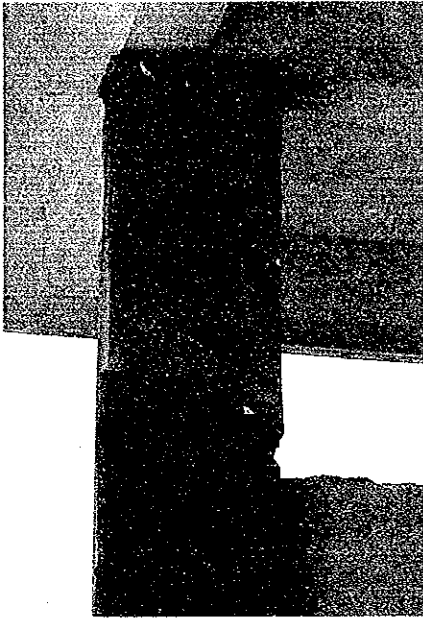
写真4.29 空港ターミナルビル(鉄筋コンクリート、平屋)。柱の頂上部が剪断破壊を起こしている。

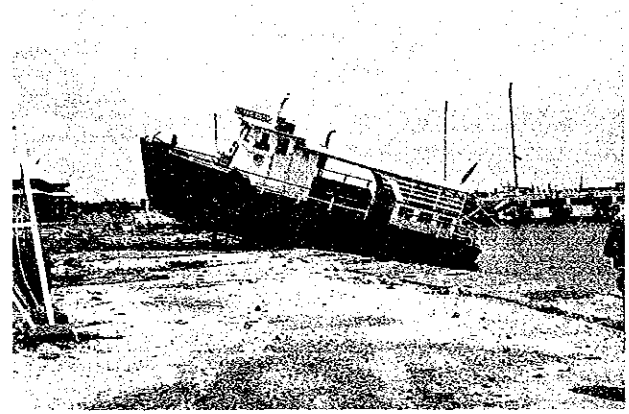
写真4.32 マウメレ港の被害。津波によって汽船が埠頭に乗り上げた。

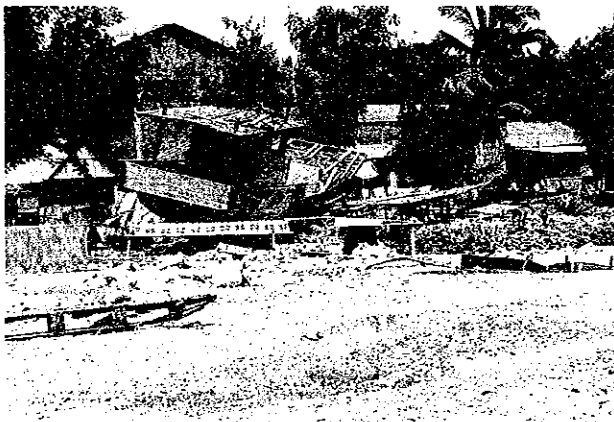
写真4.33 津波によるマウメレ港の被害

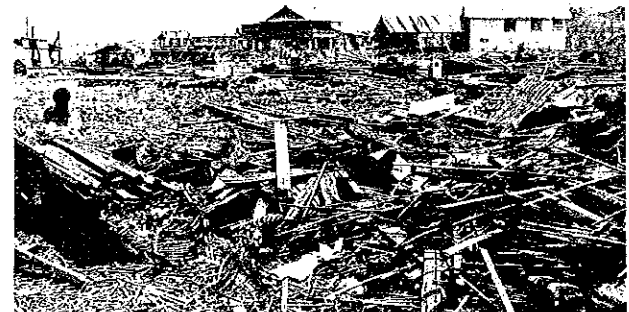
写真4.34 津波によってウリン町(マウメレ市の3km西)は完全に破壊された。

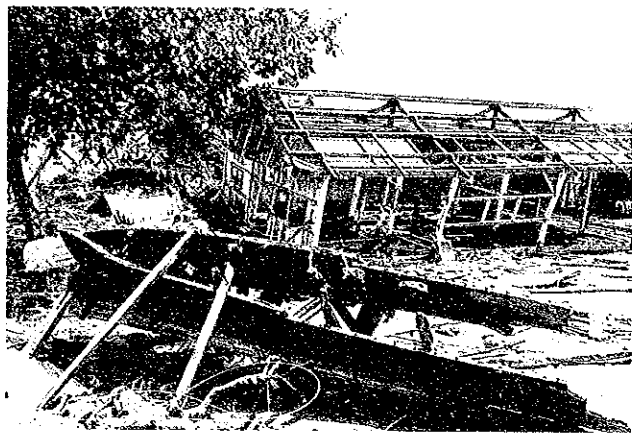
写真4.35 ウリンの高床式の木造家屋が倒壊した。
この住民は南スラウェシ漁業民族
ブギス族の末裔である

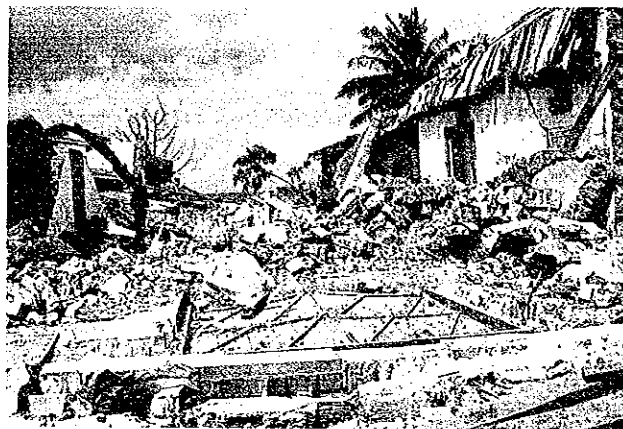
写真4.36 倒壊した煉瓦造りの家屋。マウメレ市にて。

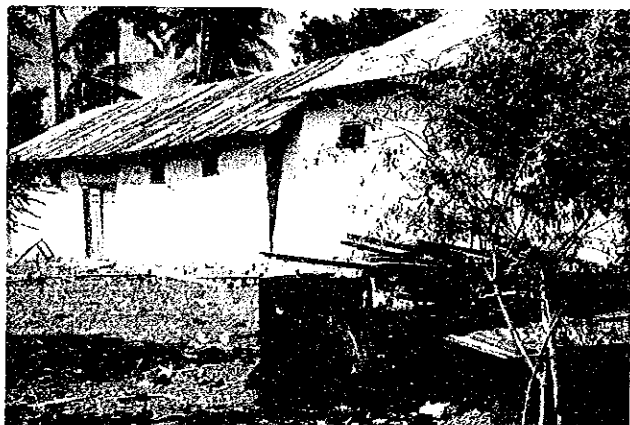
写真4.39 煉瓦造りの倉庫の壁構造が大きな被害を
受けた(面外破壊による)。

地震に対してより安全性の高い煉瓦建築を造る対策として、現在よりも格段に改良された仕組みが不可欠である。とくに面外で煉瓦壁構造が崩壊するのを防ぐに足る地震強度を実現するための工夫が必要である。

- a) 基礎構造の回転抵抗を高めること。
- b) 煉瓦構造が低層建築物であるかぎり、煉瓦壁の面内剪断力は今回の地震と同じ程度の地震については充分であろう。しかし面外曲げ抵抗力は非常に小さい。鉄筋コンクリート構造、または鉄筋・ワイヤ・竹などを用いるプレストレスを壁に用い、コンクリート基礎を強化することが必要である。補強材料としてシッカ県で入手の容易な竹を使うときは、竹のヤング率と引張強さがそれぞれ $1.25\sim 1.55 \times 10^5 \text{ kg/cm}^2$ 、 $1700\sim 2400 \text{ kg/cm}^2$ であるから建築施工の際に適切に使えば竹は壁面構造を強化するのにすこぶる有効である。地元住民向けの詳細な建築マニュアルを作るときは、各種の実験検証結果をもとにすべきである。そしてその検証はバンドンにある公共事業省の居住環境研究所が計画し、実施すべきである。

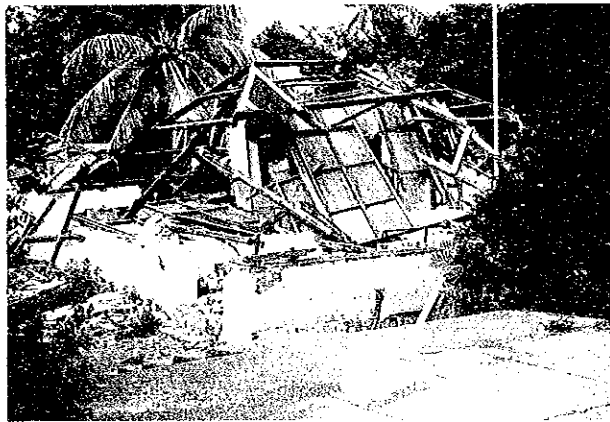
写真4.4 3 煉瓦家屋の倒壊パターンの典型例。マウメレ市では煉瓦造りの家屋の多くはこういう形で倒壊した。

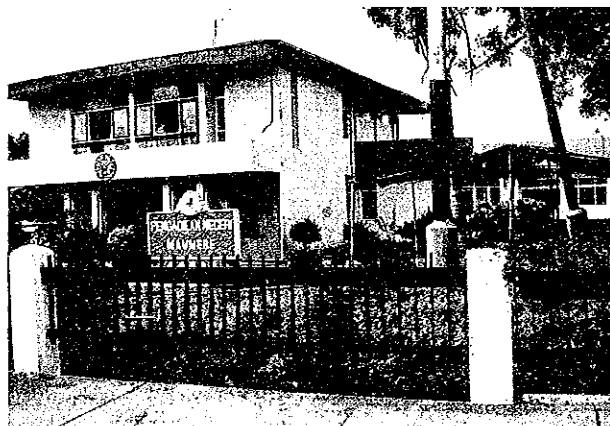
写真4.4 5 2階建て鉄筋コンクリート/煉瓦造りの建物。甚大な被害をこうむったので、執務は仮設のテントで続けられている。

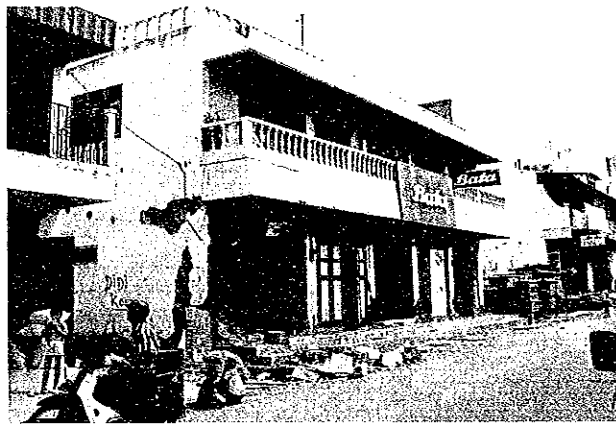
写真4.50-1 大きな被害を受けた鉄筋コンクリート/煉瓦壁構造の建物。

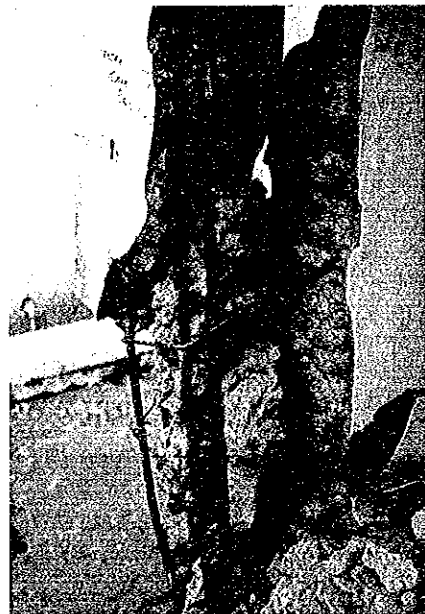
写真4.50-2 細い柱の中の細い補強鉄筋

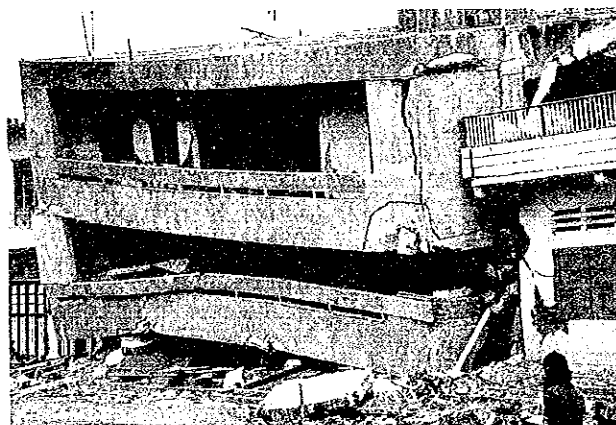
写真4.51-1 崩れ落ちた鉄筋コンクリートの建物。見たところ重量がありそうである。

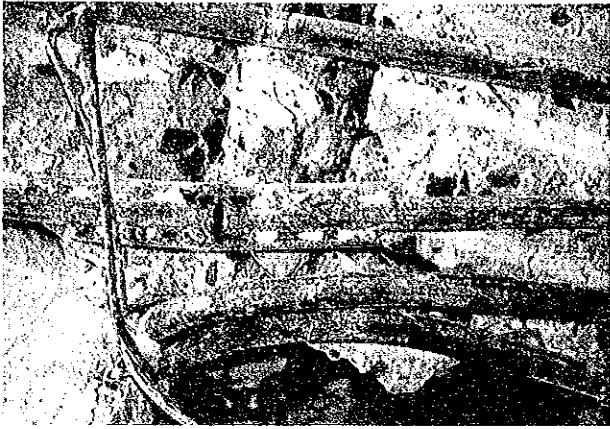
写真4.51-2 この建物の一部のクローズアップ写真。長手方向の29mm径の鉄筋が2本の13mm径の鉄筋で溶接でつなぎ合わされている。

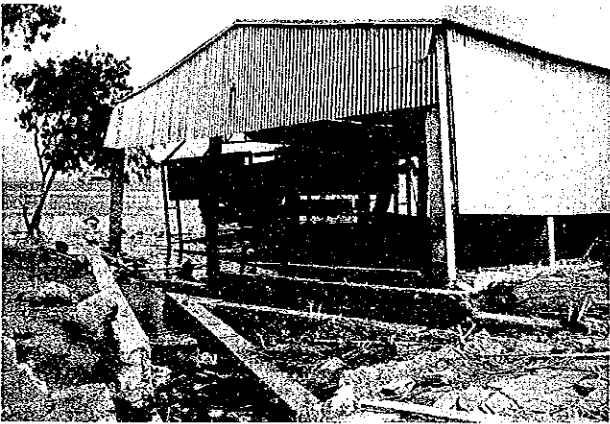
写真4.53 魚市場の冷蔵工場。液状化によって沈下が起こった。

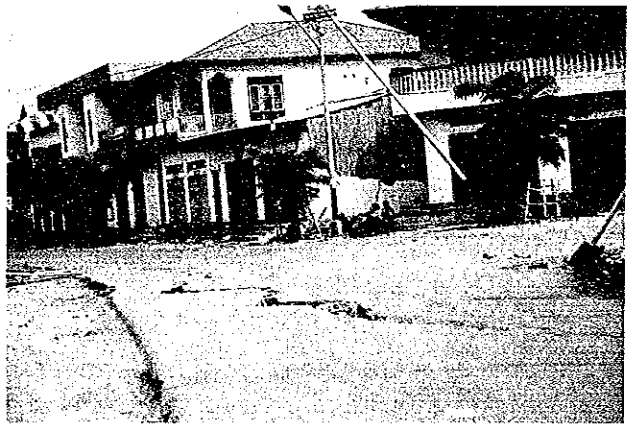
写真4.54-1 マウメレ市の道路の被害。道路で被害を受けたのはこの区域だけであった。

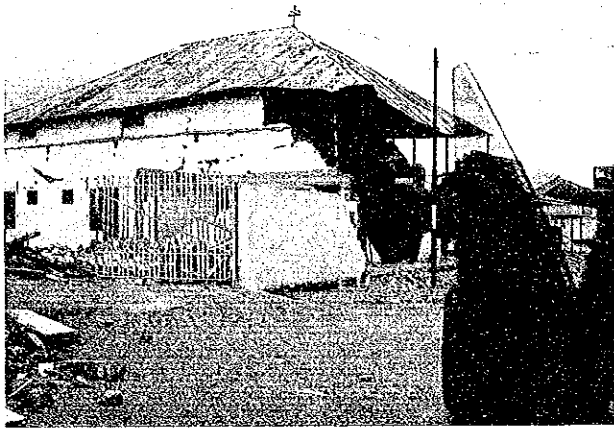
写真4.56 鉄筋補強のない、煉瓦造りの壁構造の面外破壊。

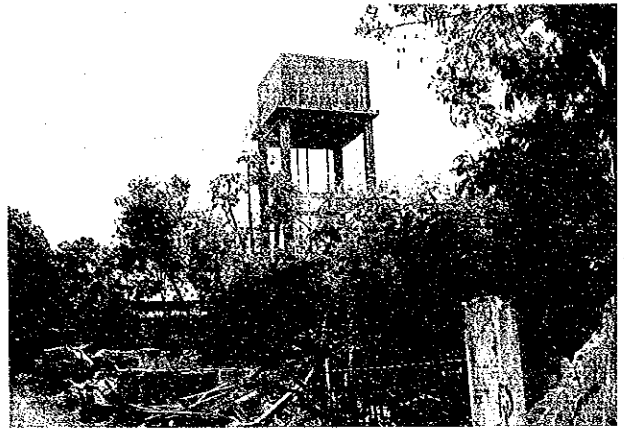
写真4.57-1 鉄筋コンクリート貯水タンク構造。
高さ=15m。軽微な被害。

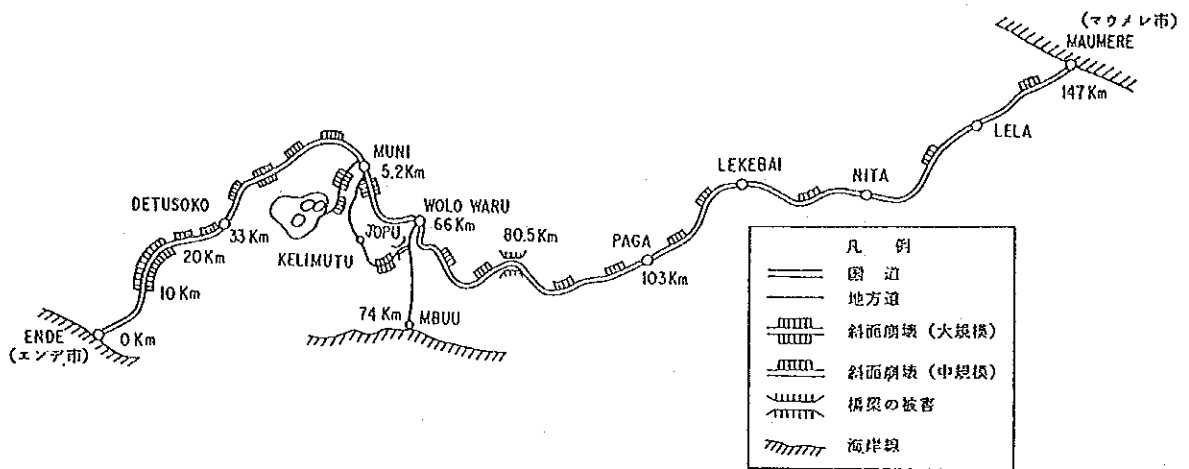
図 5.2 エンデからマウメレに至る国道における主な被害

図5.2はエンデとマウメレを結ぶ国道に発生した主な被害を示す。エンデから数キロメートルまでの区間と、マウメレとレカバイ間の数ヶ所で調査を行なった。エンデに近い側では被害範囲が広がったが、交通が遮断されていたため調査を行なうことができなかった。この道路は山岳地帯を横断しているため、斜面の崩壊が数多く発生した。

被害をこうむった現場の表面は大量の土に覆われているので、大量の土と一緒に斜面が崩れた。写真5.1はエンデから数キロメートル地点の国道で起こった路肩の崩壊を示す。丘陵の中腹は非常に急峻な岩である。写真5.2は道路上及び道路下の斜面の崩壊を示す。写真5.3～5.5はこれによく似ているがより大規模な斜面崩壊の様子を示す。落石も認められた。ただし、落石はマウメレとレカバル間では稀であった。岩は風化した石灰岩と砂岩である。

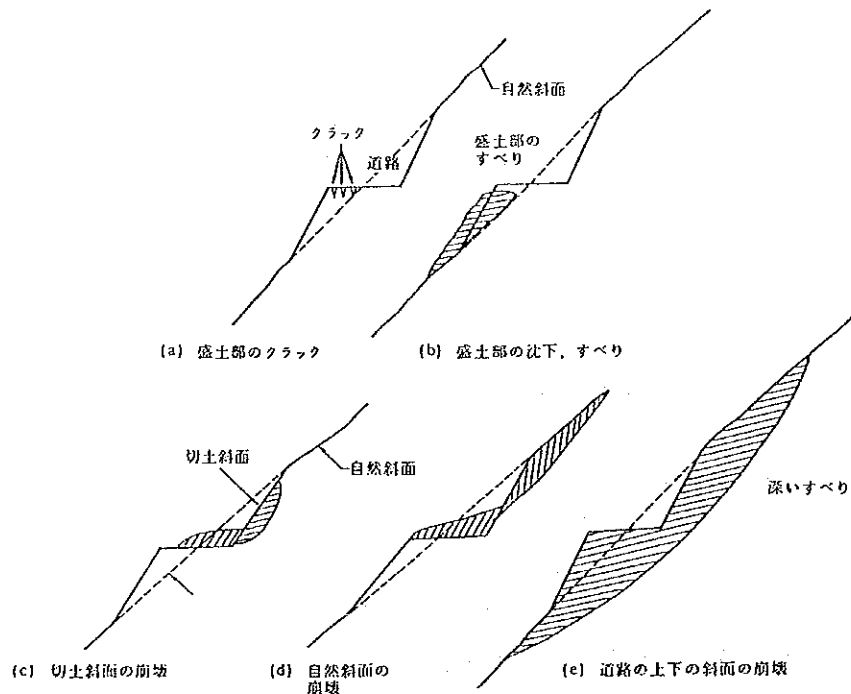
図 5.3 斜面崩壊の種類

図 5.3 は調査した崩壊の種類を分類したものである。片側が切り取られ、反対側が盛土されている場所 (片切り片盛) では埋め戻された盛土部分がしばしば沈下し、その結果として広範囲にわたって舗装面に亀裂が走った (図 5.3 (a) と (b))。切土斜面 (図 5.3 (c)) と自然斜面 (図 5.3 (d)) でも崩壊が多く認められた。斜面から崩れ落ちた土によってしばしば道路がふさがった。こういう種類の崩壊は頻繁に見受けられた。切土斜面だけでなく、自然斜面が崩れ落ちるような破壊力の大きな崩壊も広く認められた (図 5.3 (e))。

土が柔らかくて水分を多く含んだ粘土質 (火山灰) なので、斜面の崩壊は被害が大きい。スコリアの存在が認められる場所 (写真 5.6 と 5.7) ではこの層を境界として崩壊が引き起こされた。

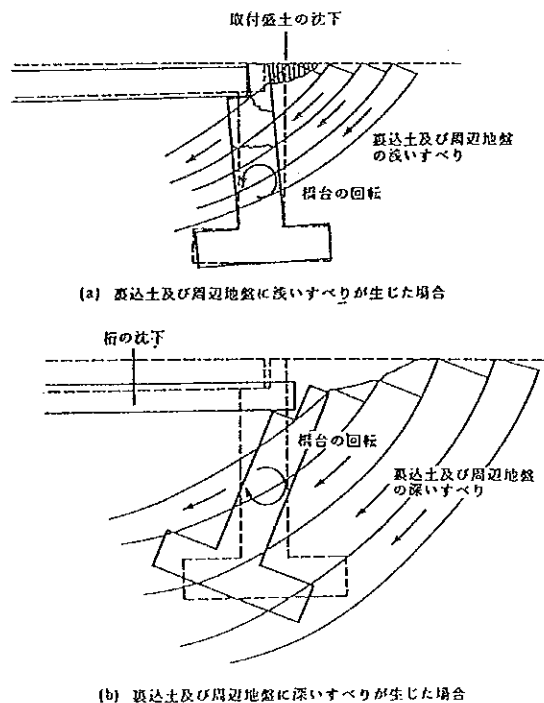
図5.4 不安定な地盤に起因する橋台の被害

破損形態のうち最も多かったのは橋台または背面盛土の沈下もしくは傾斜であった(写真5.8と5.9)。沈下量は大きいものは1mにも達した。こういった橋台の沈下と傾斜の多くが周辺地盤のすべりによって引き起こされたことに注目すべきである(図5.4)。

地盤のすべりが浅い位置で生じた場合には橋台は橋桁側に傾く傾向が強いが、深いところで地盤がすべった場合には橋台は裏込め盛土の方向に傾く傾向が強かった。これが橋桁と橋脚の振動に起因して起こったのではなく、不安定な地盤が地震によって移動したことに原因がある、ということを理解しておかなければならない。橋脚を囲む不安定な地盤に起因して大きな土圧が生じることを正しく考慮することが大切である。
