## 5.9 提言

## 6. 斜面崩壊(地すべり・斜面崩壊)と地盤の液状化

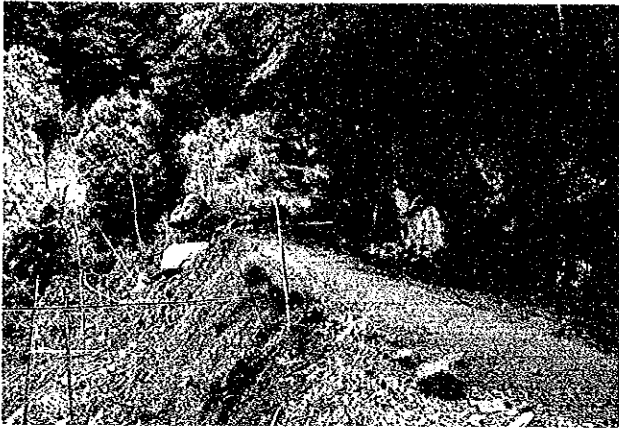
写真5.1 路肩の斜面崩壊(国道上、エンデから数キロメートル地点)

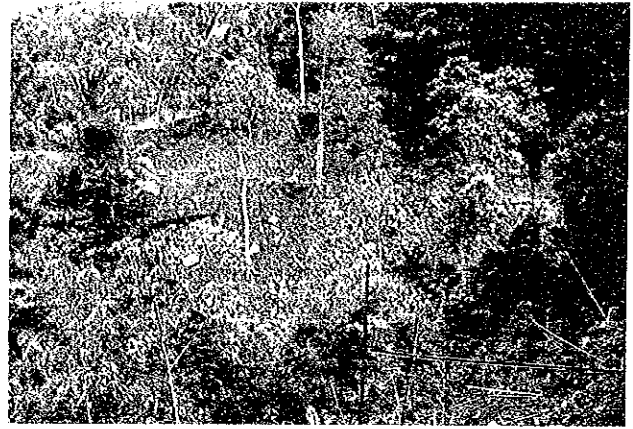
写真5.2 道路下及び道路上での大規模な斜面崩壊(国道上、エンデから数キロメートル地点)

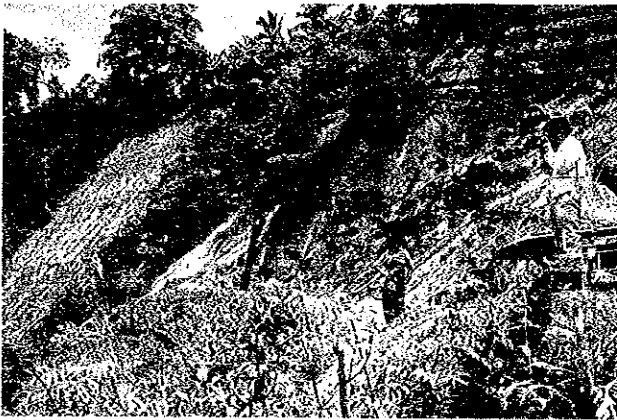
写真5.3 道路下及び道路上での大規模な斜面崩壊(国道上、レケバイから数キロメートル地点)

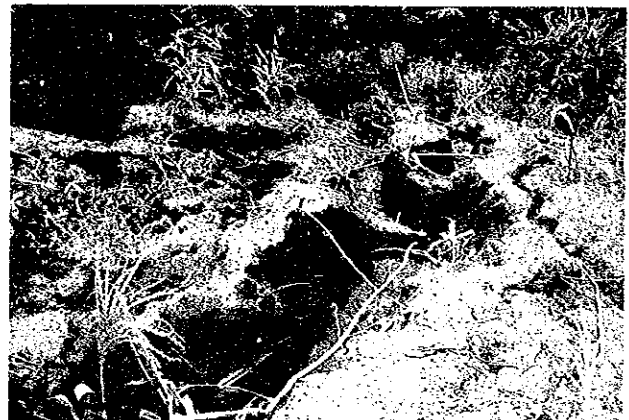
写真5.4 写真5.3と同じ箇所での道路下の斜面崩壊

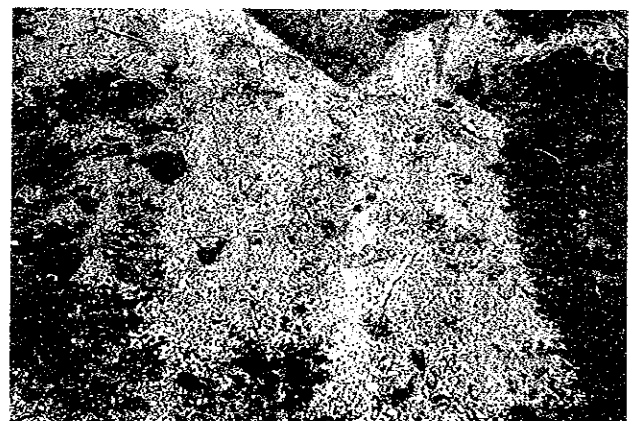
写真5.6 自然斜面の崩壊

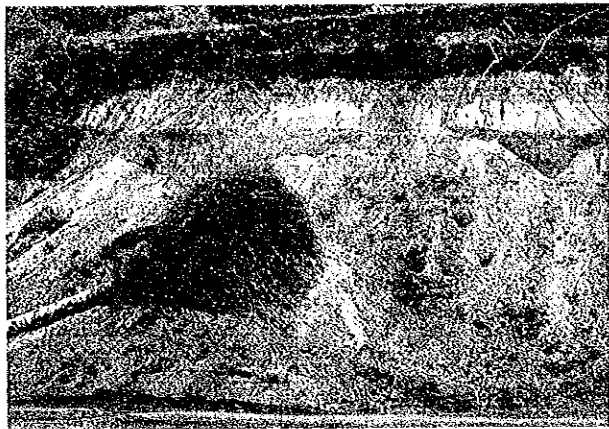
写真5.7 写真5.6と同じ斜面におけるスコリア層

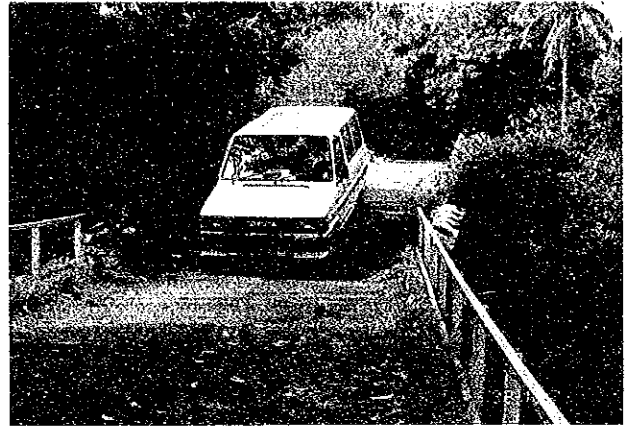
写真5.8 橋台と背面盛土の沈下

- 1) フローレス島にある橋梁を注意深く点検する必要がある。その際、とくに下部構造に注意を払う必要がある。橋台の基礎が橋桁の方に向かって移動し、橋台天端が背面盛土側に傾いているような橋梁については橋桁が落下するのを防ぐためできるだけ早期に橋台を取り替えるのがよい。そういう橋は一般に非常に古く、1車線しかないので修理すべきか、あるいは新しい橋に架け替えるべきかを、十分検討するのがよい。

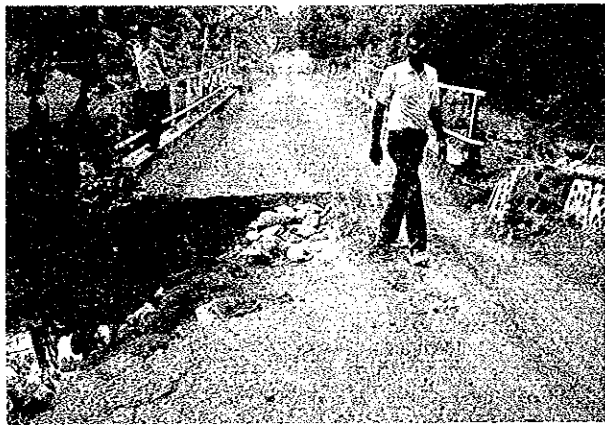
写真5.9 胸壁と背面盛土の崩壊

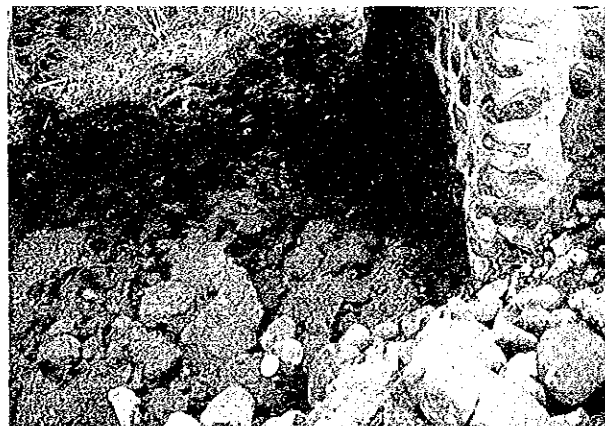
写真5.11 橋台の前面で起こった地盤の破壊

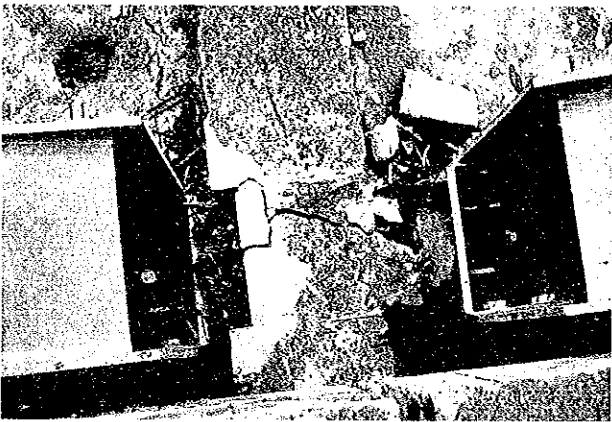
写真5.15 ストッパーのコンクリートブロックの破壊

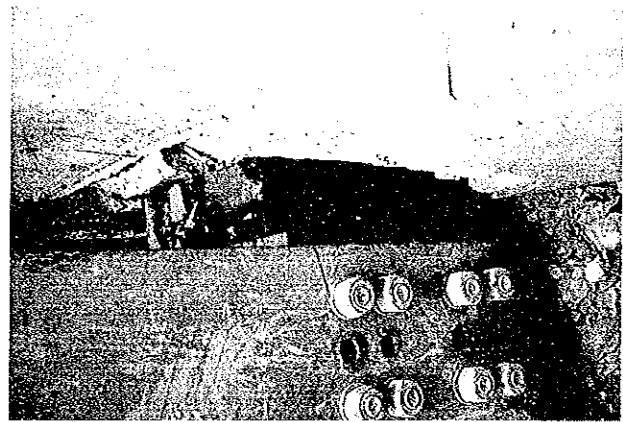
写真5.16 橋桁と衝突して破損した橋台

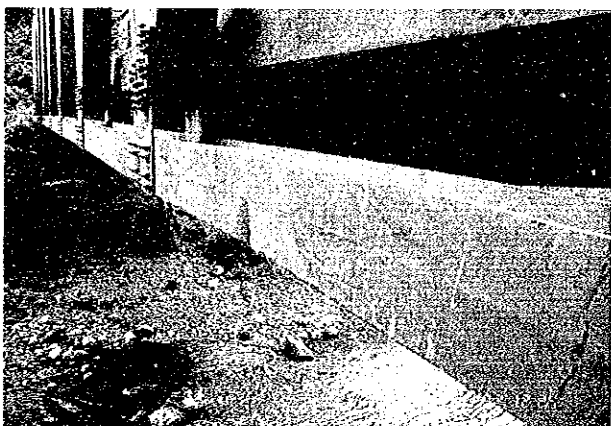
写真5.17 トラス橋の下弦材の座屈

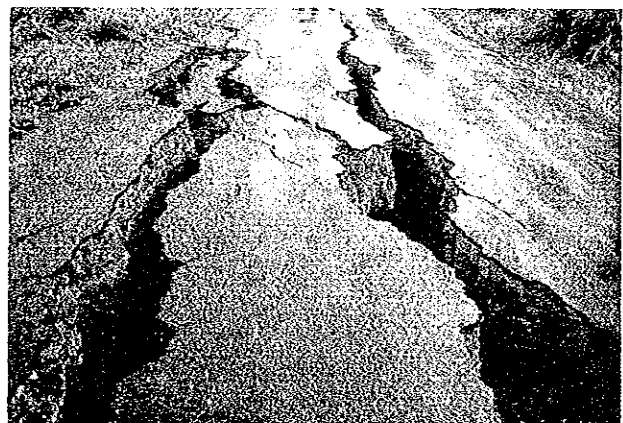
写真5.18 舗装面の亀裂

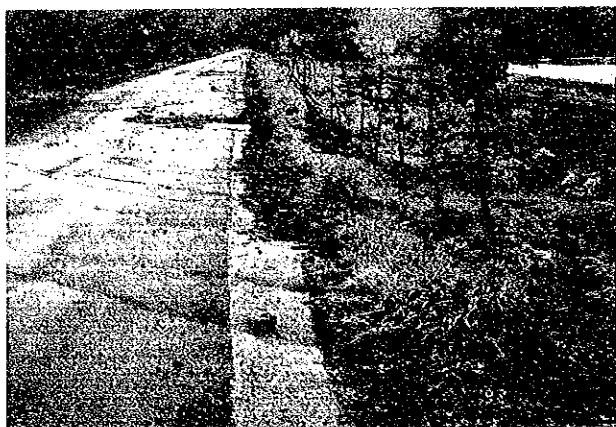
写真5.19 舗装面の亀裂と沈下

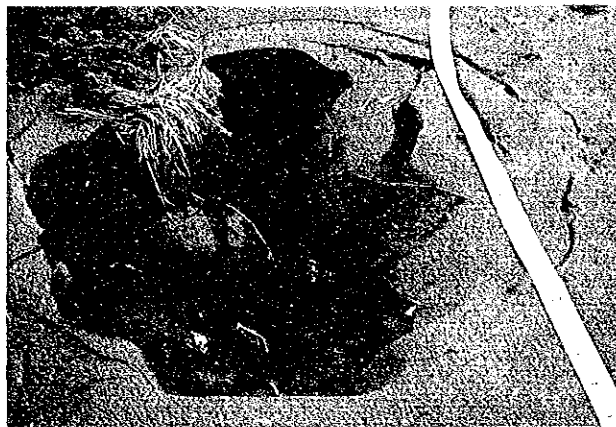
写真5.20 地盤の液状化によって生じた噴砂孔

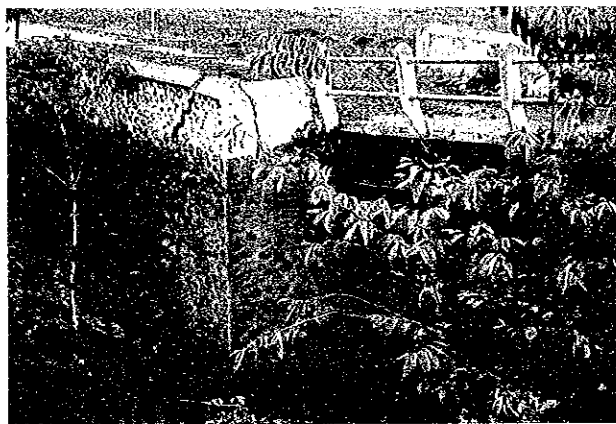
写真5.21 橋台の破損によって起こった桁の沈下

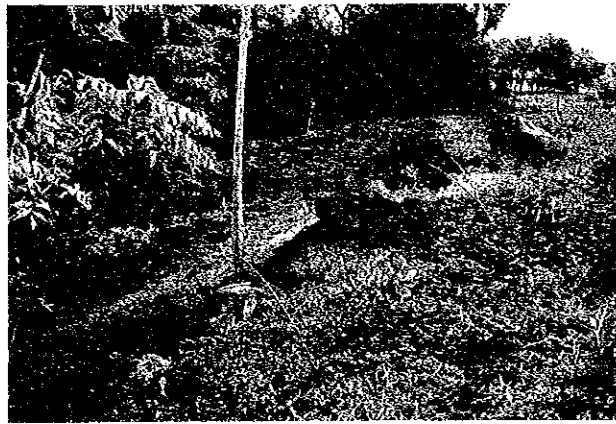
写真5.22 写真5.21に示す橋の近くで発生した大規模な地盤のすべり

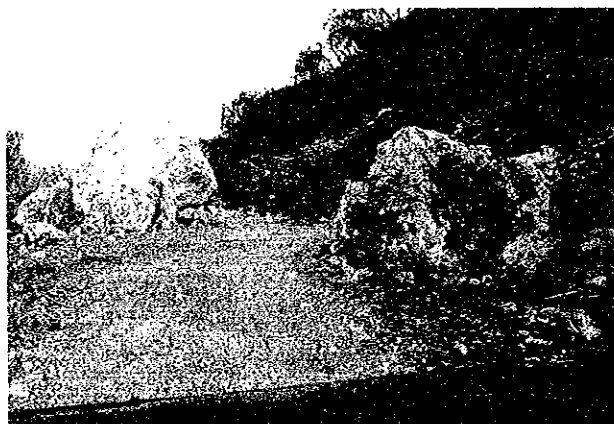
写真5.23 落石

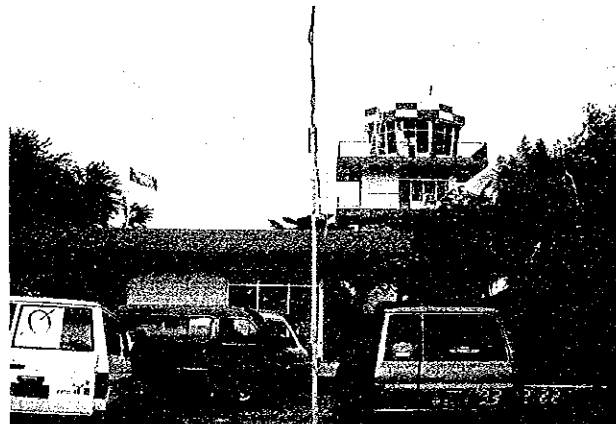
写真5.24 マウメレ空港の管制塔の被害

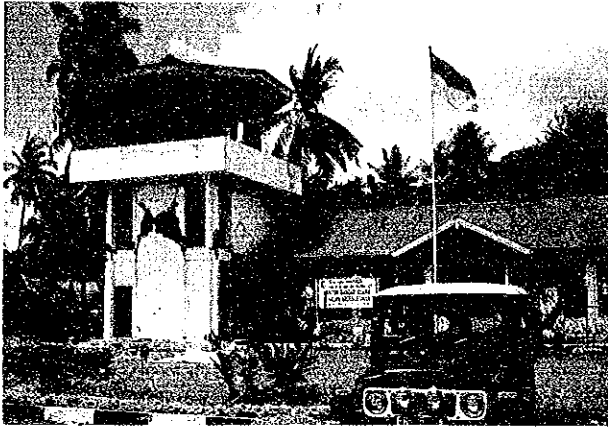
写真5.25 エンデ空港の管制塔の被害

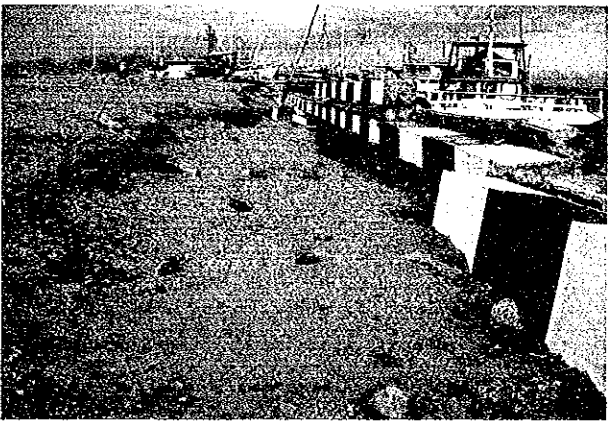
写真5.27 傾いた擁壁と背面盛土の沈下

- 4) フローレス島の道路網の整備は充分でない。道路の1ヶ所が遮断されても主要都市と他の地域との通行が途絶することがないように、フローレス島の道路網のマスタープランを策定することを勧める。マスタープランはフローレス島の発展にとって重要であろう。
- 5) マウメレ港の復旧のために設計段階で地盤の液状化を考慮することを勧める。擁壁の破損の防止処置は壁とエプロンの被害を軽減するのに効果がある。さらに港の重要建築物の再建にあたっては地盤の液状化を検討することを勧める。

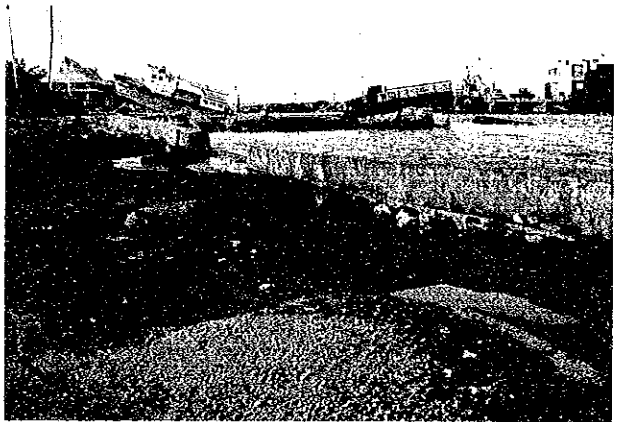
写真5.28 埠頭エプロンの沈下と壁の破損(津波で陸地に運び上げられた大きな船と小さなボートが見える。)

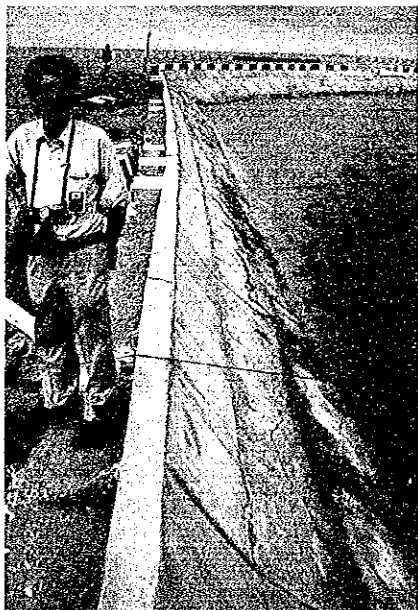
写真5.29 新しい港の擁壁に生じた亀裂

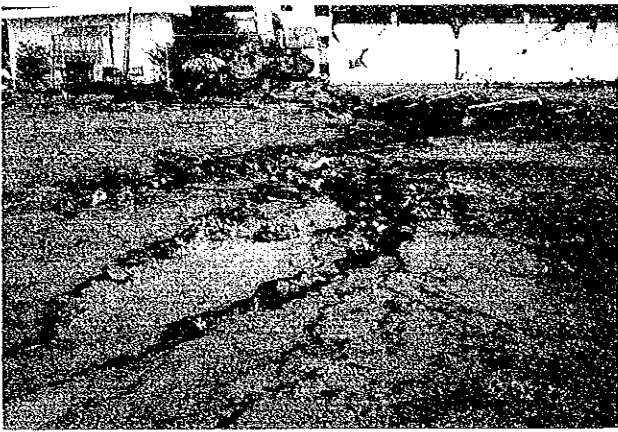
写真5.30 地盤の液状化による舗装面の沈下

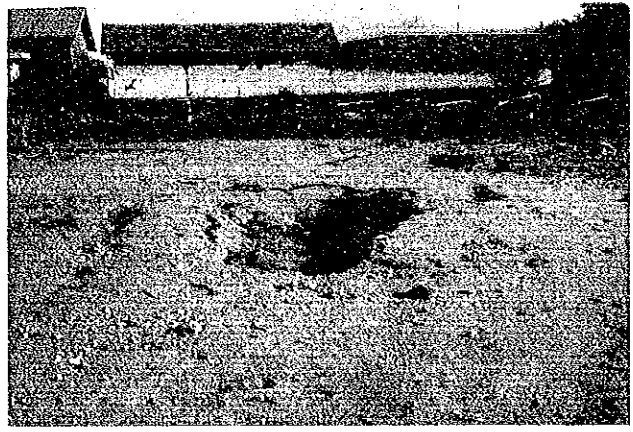
写真5.31 地盤の液状化による舗装面の亀裂と沈下

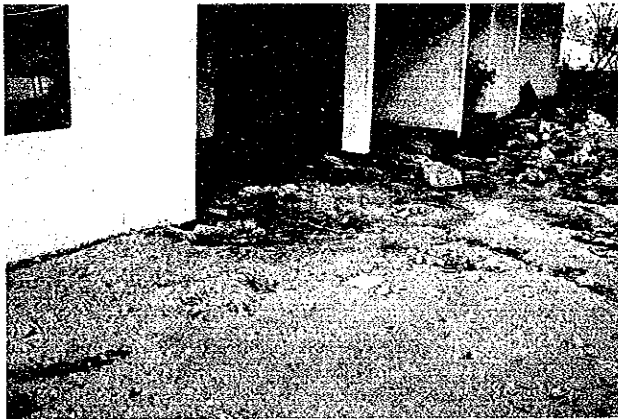
写真5.32 マウメレ港にある建物の基礎の沈下

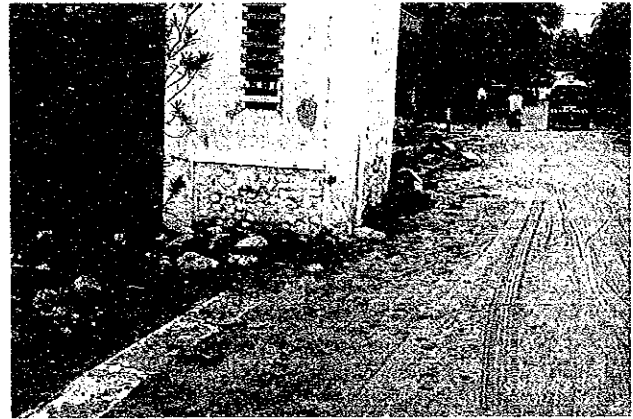
写真5.33 マウメレ港のゲート・ビルの沈下

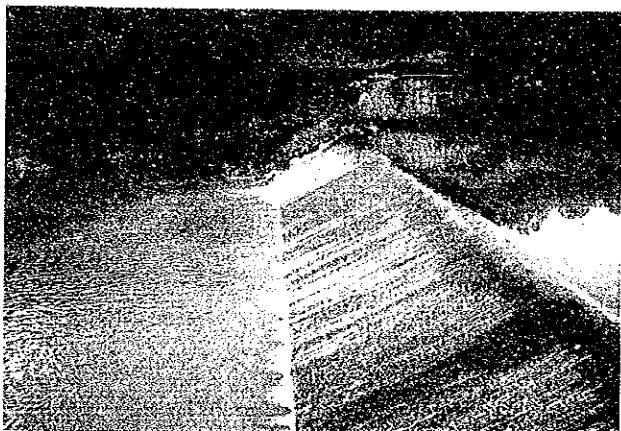
写真5.36 堰に沿ったコンクリートブロックが受けた損傷

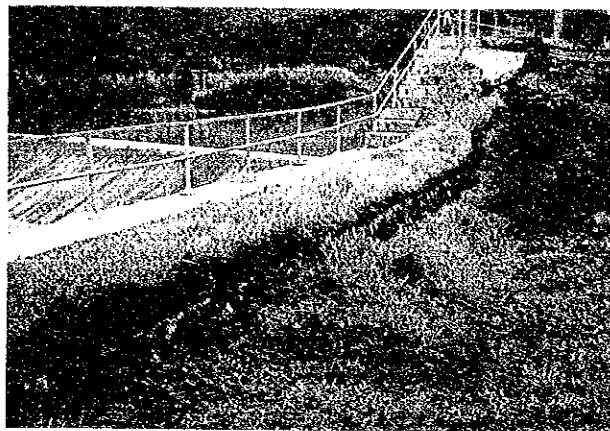
写真5.37 傾斜したパラペット壁と背面盛土の沈下

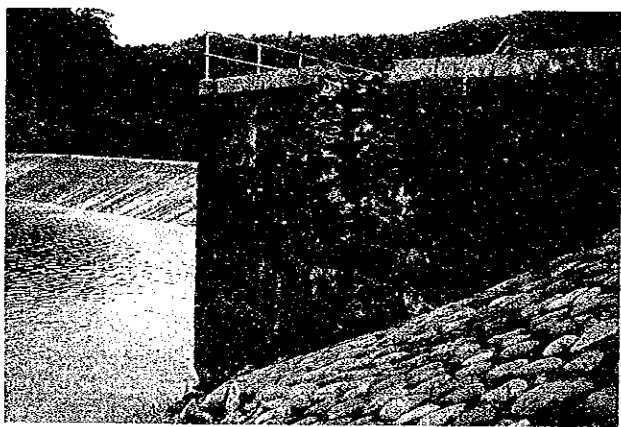
写真5.38 パラペット壁に生じた亀裂

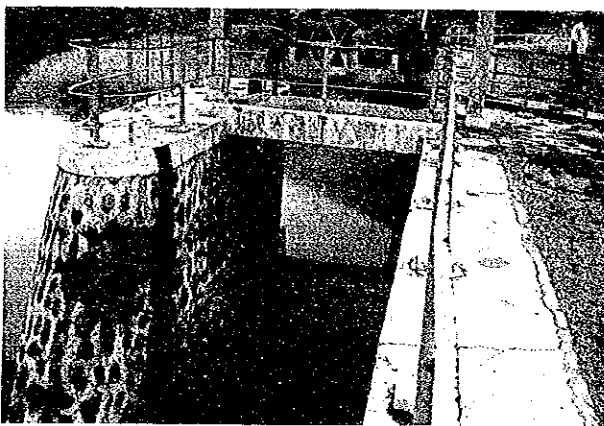
写真5.39 灌漑用水の取水塔の近くのパラペット壁に生じた亀裂

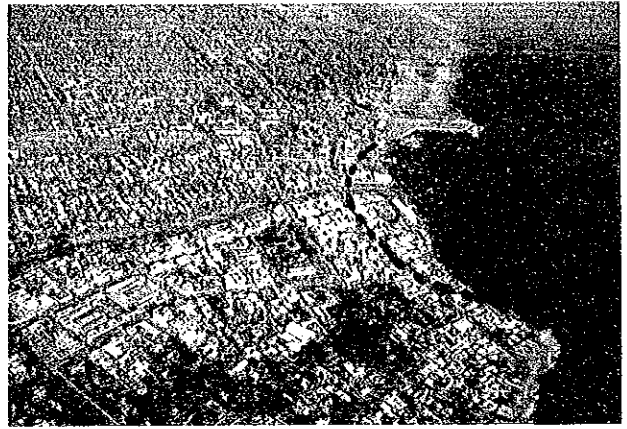
とくに注目すべき事実は、マウメレ市の海岸沿いに発生した大きな地盤の沈下と横方向の移動である(写真5.4 3)。この写真の現場では海岸沿いの沈下量は1~2mにも達したものと見られる。写真5.4 4及び4 5は沈下した倉庫前の広場を示す。写真5.4 6及び4 7では海岸線に平行に数ヶ所に生じた地盤と道路舗装面の亀裂を示す。このように大きな地盤沈下と地盤の横方向の移動が起こったのは、液状化によって土が横方向に残留移動したせいである。日本における経験<sup>4)</sup>から、地盤が横方向に残留移動すると多くの構造物に広範囲にわたって被害をもたらすことが分かっている。

写真5.4 3 横方向の地面の残留移動と沈下(マウメレ市)

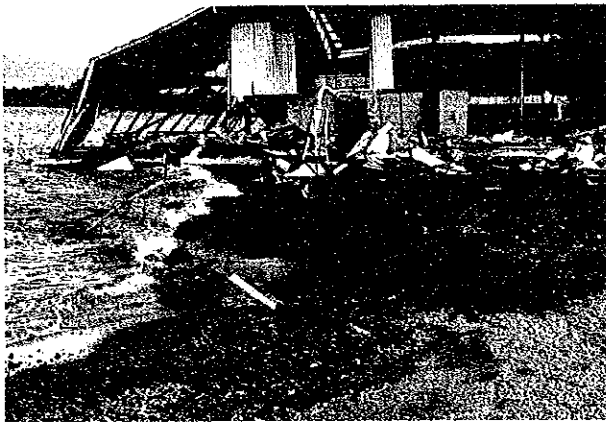
写真5.4 4 海岸に近い倉庫の前の広場の沈下

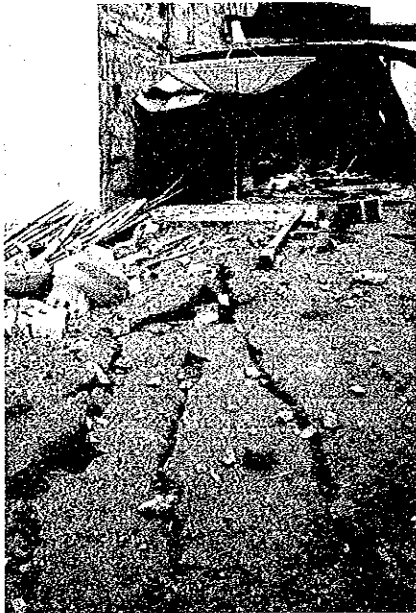
写真5.4 6 海岸に沿って生じた亀裂(マウメレ市)

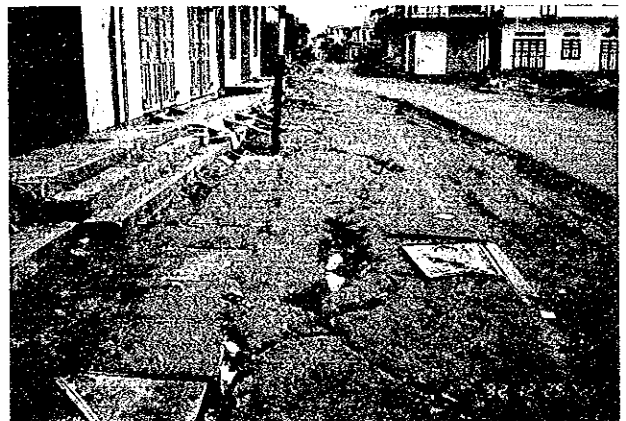
写真5.4 7 海岸に沿った舗装道路に生じた亀裂(マウメレ市)

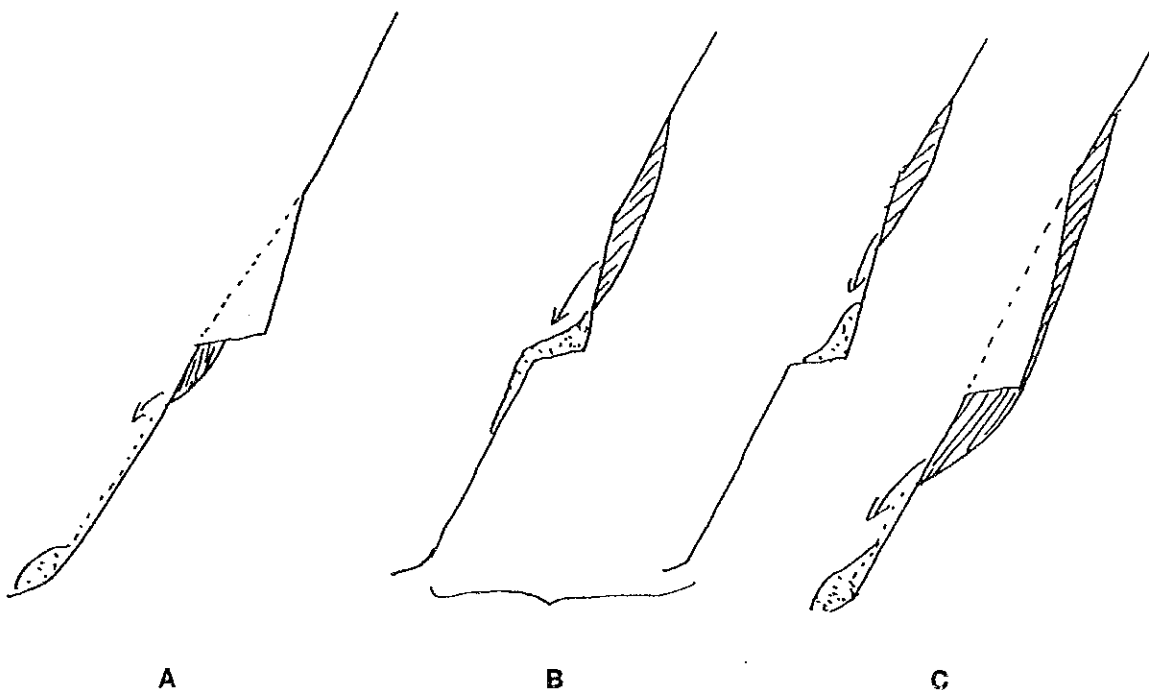
図6.4 道路側面の斜面の崩壊

- 1) 道路の山側斜面の崩壊(図6.4B)
- 2) 道路の山側斜面と谷側斜面の両方で発生した斜面崩壊で、崩壊土砂が道路を横断したもの(図6.4C)。

3) 道路の谷側斜面の崩壊(図6.4B)

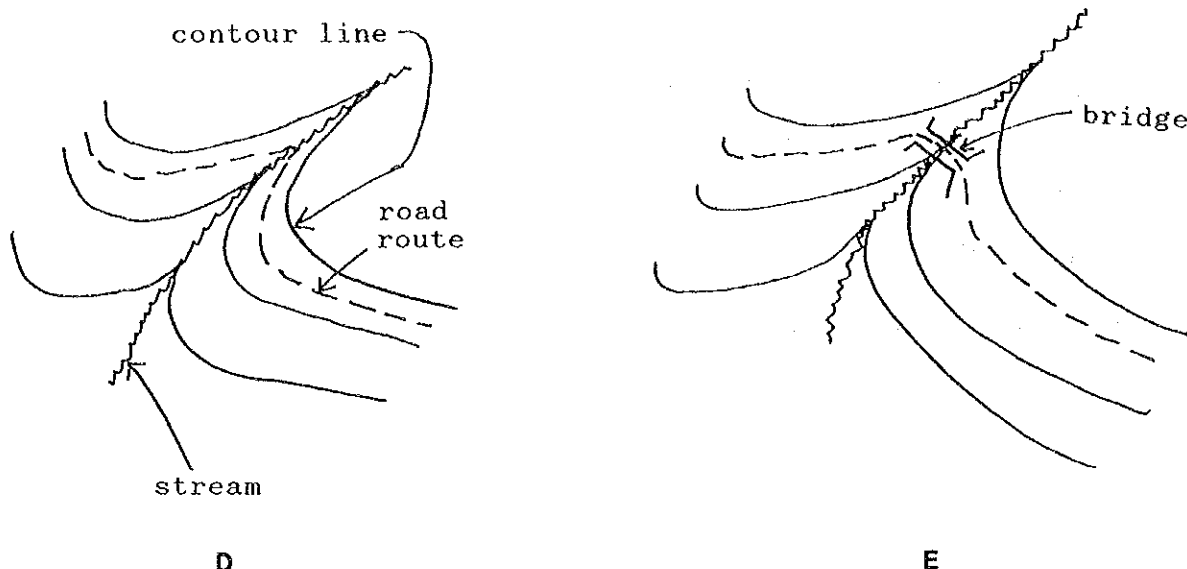
図 6.5 谷と道路が交差する箇所で発生した被害

D図の場合、1本の溪流が山を流れ下り、道路がこの谷を横切っている。橋はかかっていないので岩石や土砂の流れ及び洪水の水はこの道路を直撃する。今回の地震で起こった現象はこうして発生した。地震の発生前に橋が建設されていれば、岩石や土砂、あるいは洪水の水は橋の下をくぐって通過したに違いない。

自然災害に対する備えは全く存在しない。したがってこういう場所ではいろいろな自然災害による被害を受けやすい。

この山岳地帯に多くの橋がかけられていれば、道路の多くは破壊されることなく原形を維持したことはほぼまちがいない。
