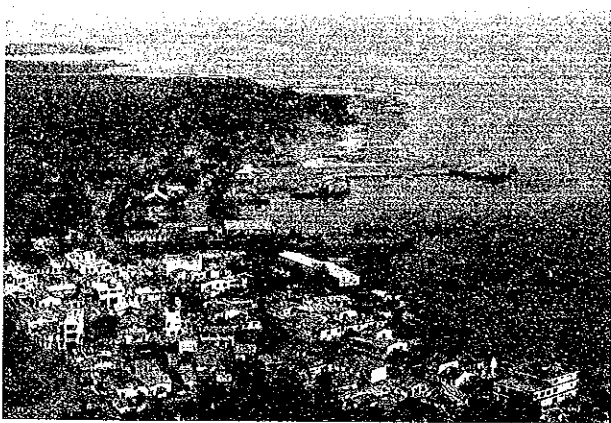
写真6.1 地盤の液状化。マウメレ都市部
この写真は港の海岸線沿いの、液状化によって被害を受けた区域を示す。

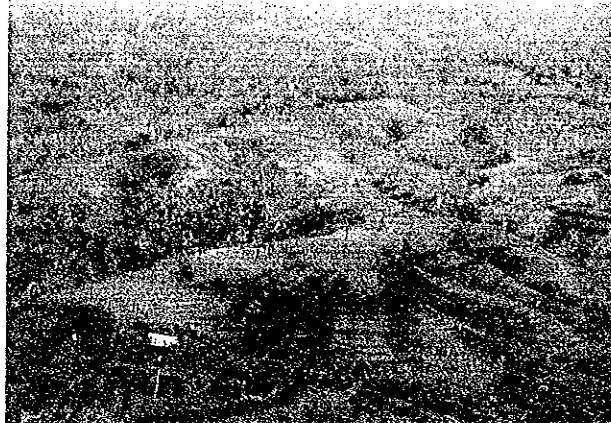
写真6.2 地盤の液状化。マウメレ郊外
マウメレ市と山岳地帯の間は起伏を繰り返す丘陵地帯である。写真に示す場所は畑とヤシの木の林として利用されている

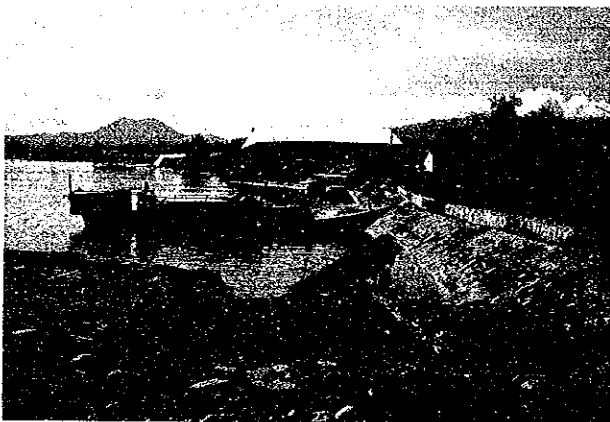
写真6.3 地盤液状化。マウメレ港
港湾地区は津波と液状化による被害を受けた。写真は破損して傾いた家屋や倉庫を示す。埠頭も被害を受けた。

- (15) フローレス島の道路網の整備は充分ではない。道路の1ヶ所が遮断されても主要都市と他の地域との通行が途絶することがないように、将来の道路網を想定したフローレス島のマスタープランを策定することを勧める。マスタープランはフローレス島の発展にとって重要であろう。
- (16) マウメレ港の復旧のために設計段階で地盤の液状化を考慮することを勧める。擁壁の破損の防止処置は壁とエプロンへの被害を軽減するのに効果がある。さらに港の重要建築物の再建にあたっては地盤の液状化を検討することを勧める。

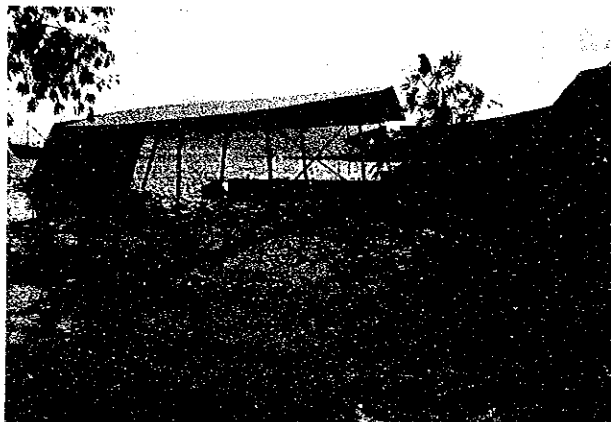
写真6.4 地盤液状化。マウメレ港
倒壊した港湾施設はおよそ深さ1mに冠水した。舗装された埠頭地区は冠水した。

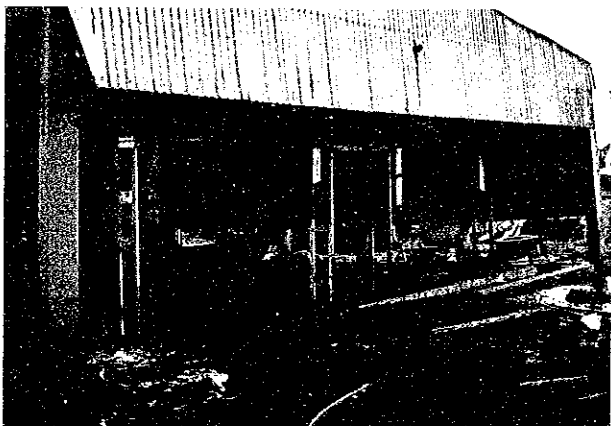
写真6.5 地盤液状化。マウメレ港
港の施設(魚市場)は傾き、その一部は浸水し、地層が水平に移動した(地盤液状化)。

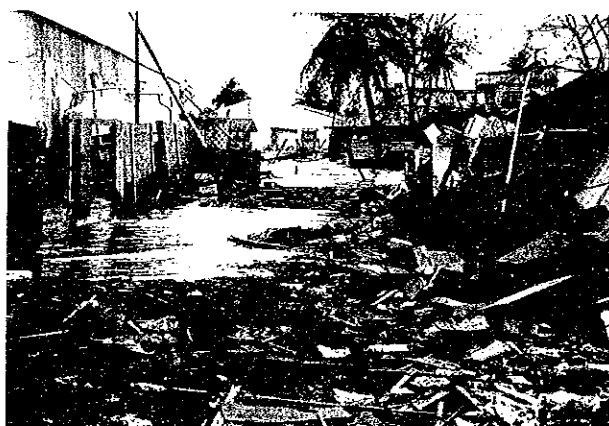
写真6.6 地盤液状化。マウメレ港地盤液状化によって土地が沈下し、道路が冠水した。

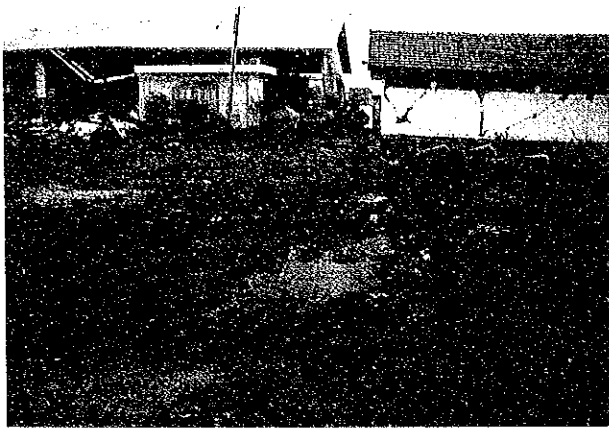
写真6.7 地盤液状化。マウメレ港
港の施設。舗装面が損傷を受けた。あちこちで地割れが発生した。

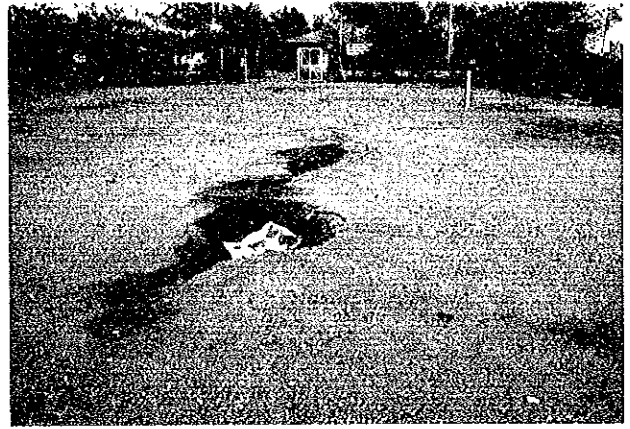
写真6.8 地盤液状化。マウメレ港
港の施設。舗装面が損傷を受けた。この写真の場合、液状化によって砂が液状化して亀裂部分から吹き出した。

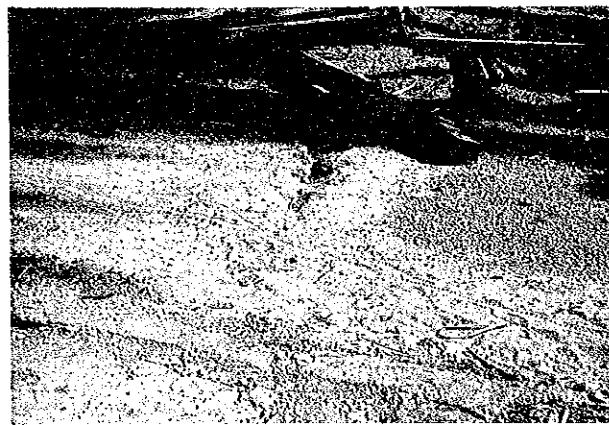
写真6.9 地盤液状化。マウメレ港
ある事務所の横で液状化した砂が亀裂から噴出した。亀裂は直線状である。この写真に示す場所は津波によって冠水した。

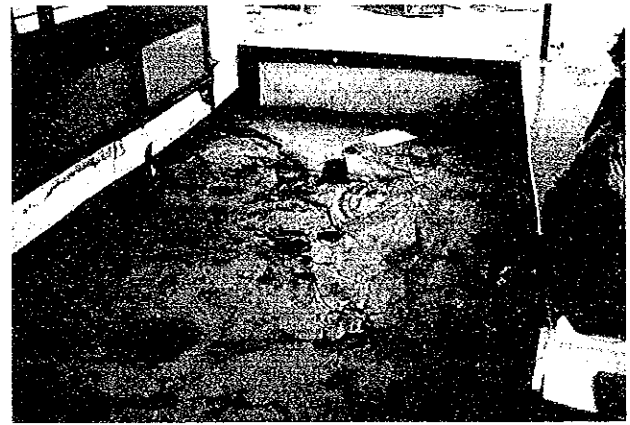
写真6.10 地盤液状化。マウメレ市
マウメレの住宅地域では多数の住居が地盤の液状化現象によって被害を受けた。家屋内部では水と砂の混合物が大量に床下に噴出した。住宅は住むことができなくなった。亀裂は住宅の内外に発生した。

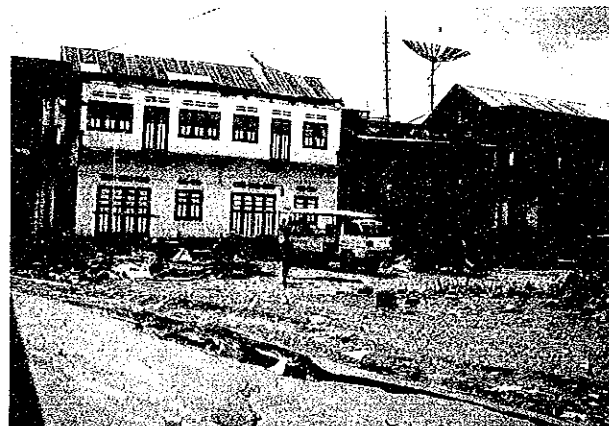
写真6.11 地割れ。マウメレ市
マウメレ市には長く、幅の広い地割れが多数認められた。

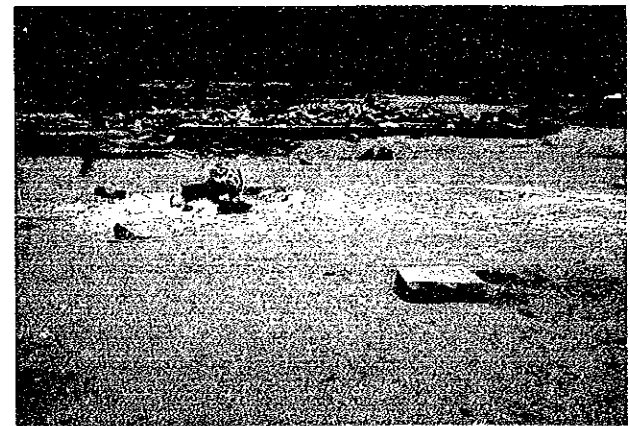
写真6.12 地盤液状化。バビ島
白っぽく見える部分は砂の液状化した跡である。砂は津波で押し流された。この写真の場合、砂の液状化現象は家屋内部で起こった。このような白っぽい痕跡はバビ島のいたる所、及びフローレス島の海岸沿いに見られる。

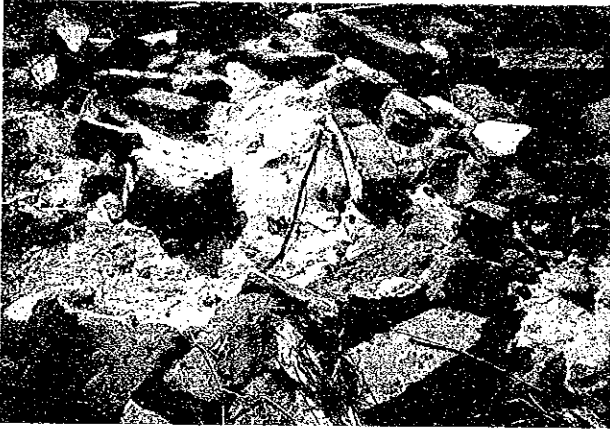
写真6.13 地盤液状化。パビ島
家屋の内部で発生した砂の液状化の跡の例。家屋そのものは津波で押し流され、家屋の基礎と石壁だけが残った。

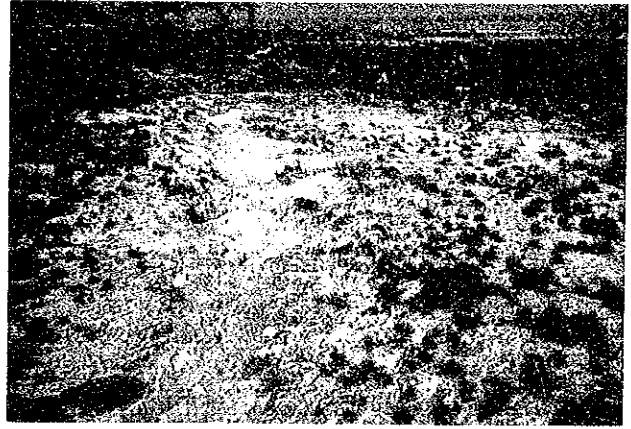
写真6.14 地盤液状化。パビ島
ここでは多数の地点で長い地割れが発生した。津波来襲の最中とその後、地割れから砂が噴出した。噴出した砂の大部分は洗い流されてしまった。もとの形は大きく変化した。

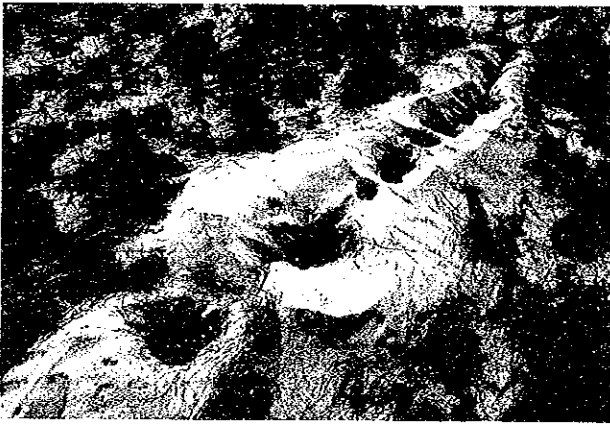
写真6.15 地盤液状化。パビ島津波が去った後に砂の噴出が起こったところもあった。その場合は砂の液状化現象の最初の状態はそのまま保たれた。直線状の亀裂の上では砂の噴出の跡が直線的に並んだ。しかし家屋の内部では独立した噴出跡が生じた。

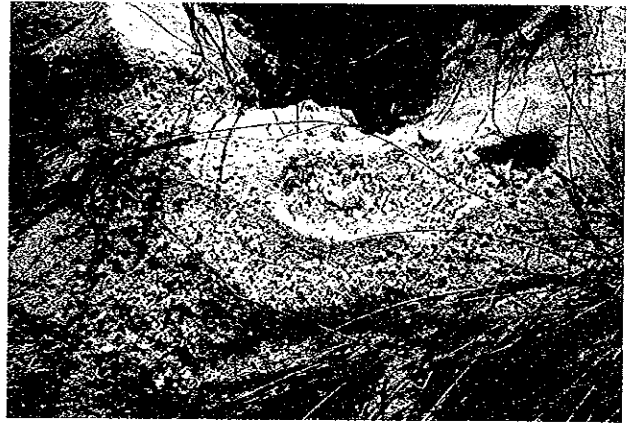
写真6.16 地盤液状化。パビ島
この写真に示す場所では噴砂は、微細な巻貝、珊瑚のかけら、珊瑚砂など砂州の材料から成る。

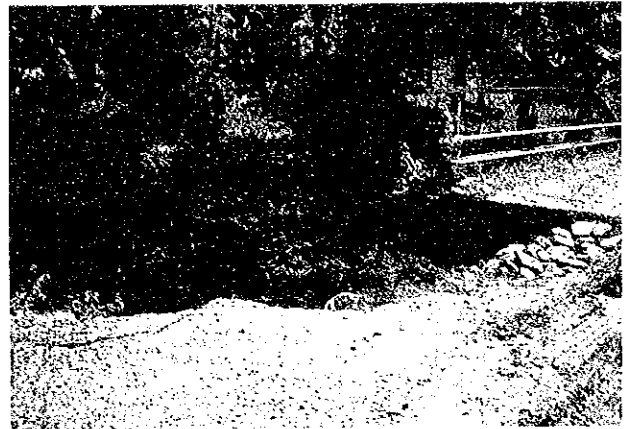
写真6.20 道路の損傷。マウメレーネベ間
この道路のマウメレから東に向かう部分には多数の橋がかかっている。写真に示すように、多数の橋が損害を受けた。被害を受けた橋の多くは一時的に修理された。

- (11) 住民向けの詳細な建築マニュアルはテストの結果にもとづいて作成すべきである。そのテストはバンドンの公共事業省の人間居住研究所において計画し、実施するものとする。
- (12) フローレス島の橋梁を、下部構造の損傷状態に注目して注意深く点検することを勧める。基礎が橋桁側にスライドし、橋台天端が背面盛土側に傾いて橋台が破損している橋梁については、できるだけ早期に橋台を全面的に取り替えて橋桁が落下するのを防ぐことが望ましい。こういう橋梁は一般に1車線の古い橋で

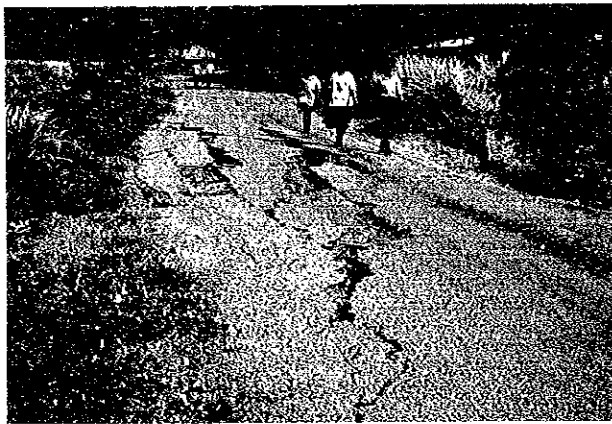
写真6.21 道路の損傷
マウメレから東に向かう道路部分では路面に多数の亀裂が生じた。その多くは細くて長い。この写真に示すのは長さ10m、深さ123cmの亀裂である。

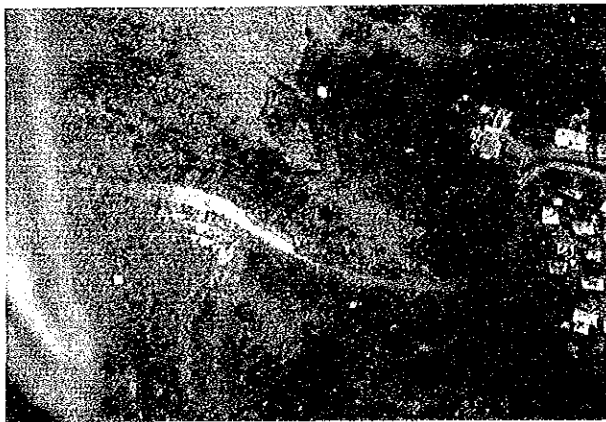
写真6.23 地すべり、道路側面の斜面の崩壊、マウメレーエンデ間丘陵地帯で起こった、道路側面の崩壊。崩壊したのは山側だけである。

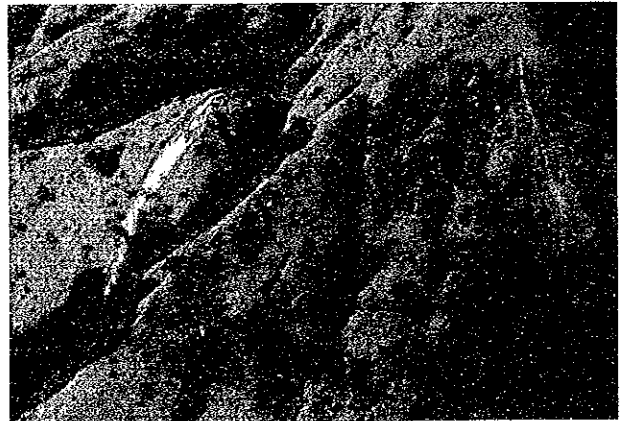
写真6.24 地すべり、道路側面の表面の崩壊、マウメレーエンデ間樹枝状水系で単一の崩壊が発生した。地表面は風化した土壌と深い岩の層から成る。

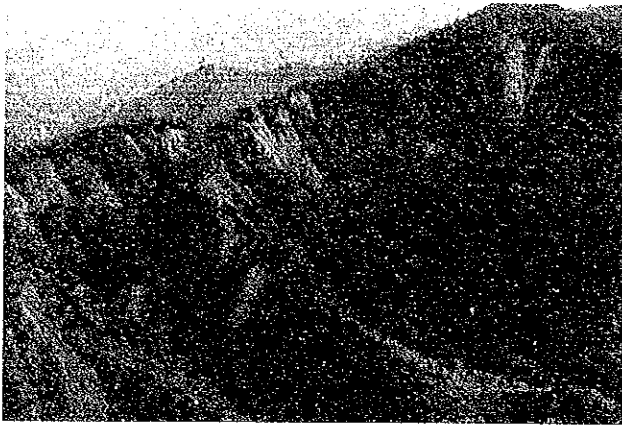
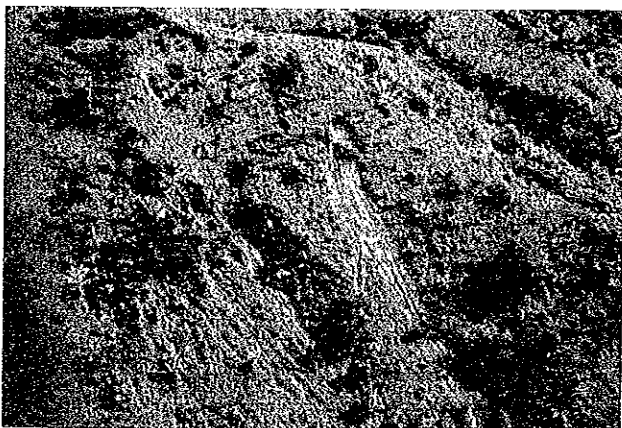
写真6.25(上) 地すべり、一群の地表面崩壊を示す。

写真6.26(中) マウメレーエンデ間、複合崩壊を示す。

写真6.27(下) 地表の崩壊

山岳地帯では表面地すべりが多数、発生した。
 6.25、26、27はいずれも急峻な斜面の尾根の傾斜変換線の直下で起こった。傾斜変換線とは、そこで急峻な斜面が傾斜角度を変える線である。傾斜変換線は航空写真を用い、地形学的手法で明らかにすることができる。

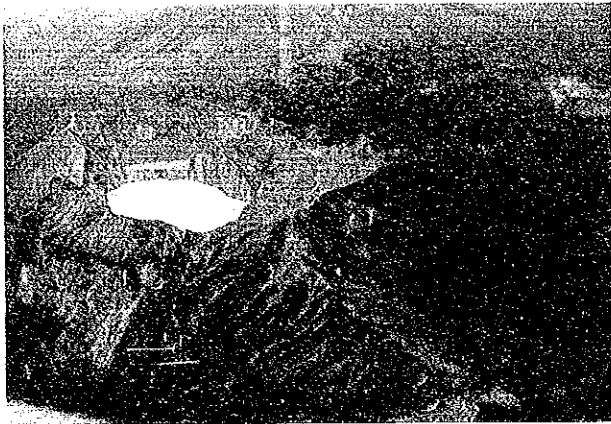
写真6.28(上)

写真6.28の左下部分に深い崩壊の跡が見られる。平行な谷(複数)が火山の斜面を下方に流れ下っている。

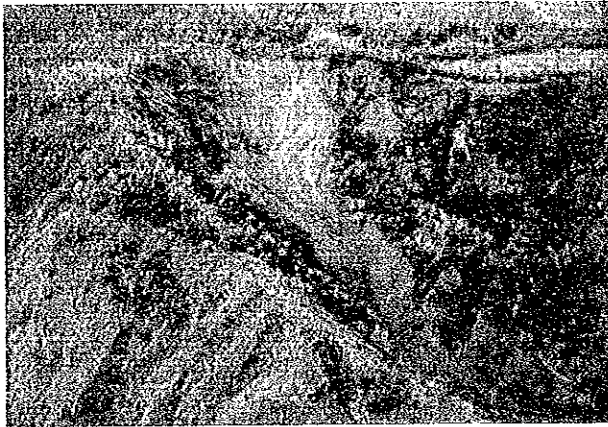
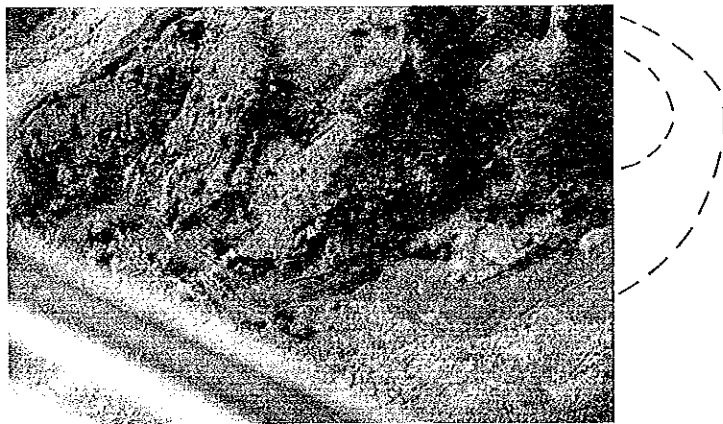
写真6.29、30は尾根から谷底に至る同一の、深くで大規模な崩壊を示す。この崩壊は先頭部分が大きくて深く、尾部分は非常に長い堆積部分である(移動と堆積が起こったところ)。

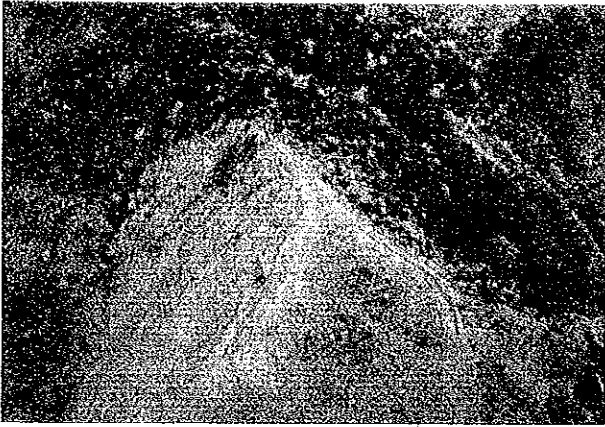
写真6.31 地すべり

この地すべりは表面地すべり(表面が緩慢に移動する現象)である。尾根筋に地割れが見える。クリープが今回の地震の衝撃によって発生したのかどうか、はっきりとは分からない。こういう現場でスロープステークを使えば地すべりの挙動をモニターできる。

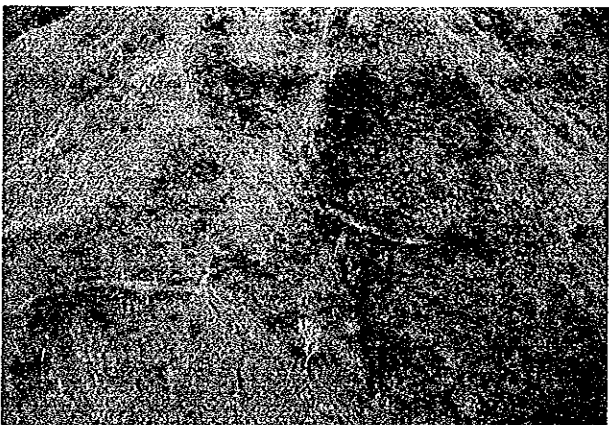
写真6.35 地すべり、地形的条件と被害
地形的には、地すべりは特定の場所で発生した。地すべりの尾部分が道路を横切っている。

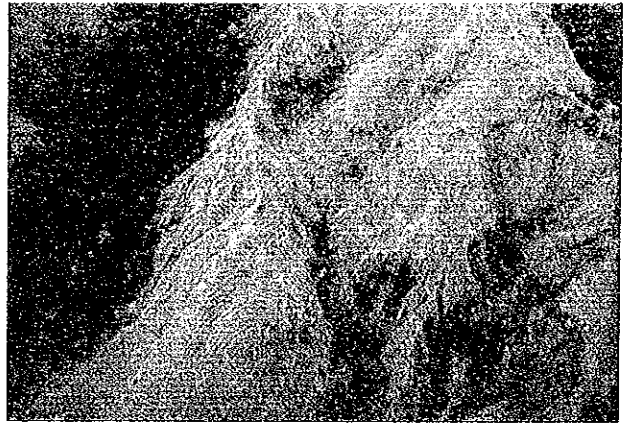
写真6.32 地すべり。表面崩壊

斜面の等高線に沿って農耕が営まれ(等高線耕作)、これが斜面保護の効果を発揮している。写真の右下に斜面の崩壊と谷底の崩壊が見える。この崩壊によって農民の土地利用形態が影響を受けた。

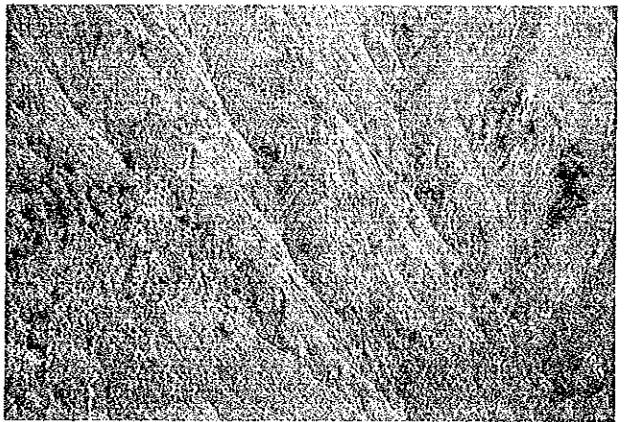
写真6.34 地すべり、
1) 道路建設工事が道路側面の斜面崩壊を引き起こした。
2) 山の斜面では表面崩壊も発生した。
3) この現場では地形的特徴から地すべりと崩壊が起こりやすい。建設中の道路はこの現場を横切っており、路床が被害を受けた。

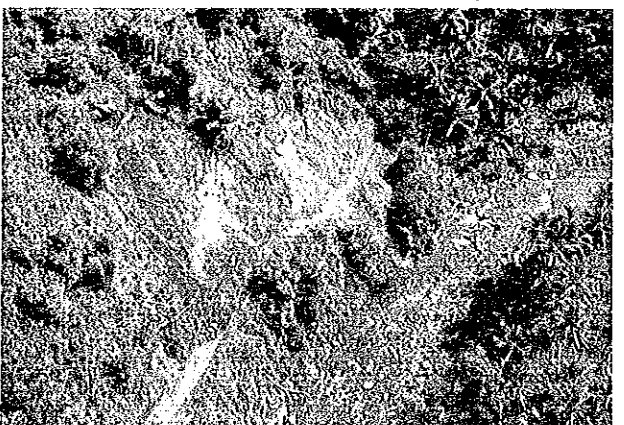
写真6.36 地すべり、道路側面の斜面の崩壊、エンデ近傍地点にて。
斜面が崩壊して路床を破壊した。しかしこれは表面崩壊の一種である。

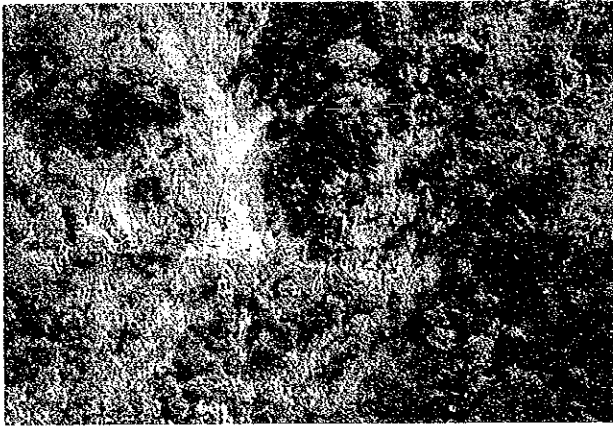
写真6.37

地すべり、土石流。

以前、ここには0-次の谷があった。地震の衝撃によって山の斜面で発生した大量の土石流が0-次谷を流下し、道路上に堆積した。この現場は地形学的には最悪の条件を備えた場所である。

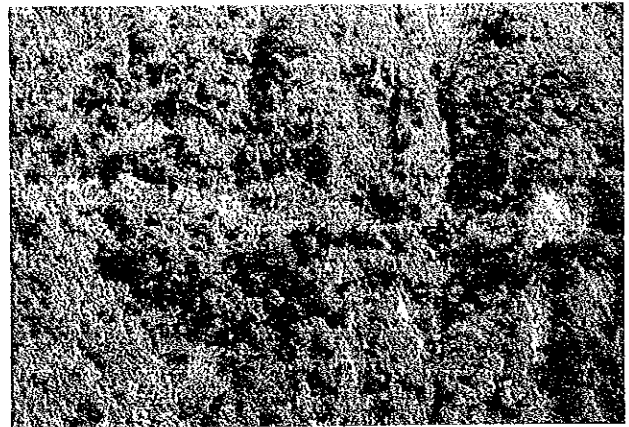
写真6.38 地すべり

地形的に劣悪な条件にある地帯を横断している道路。道路に数台のバスが見える。

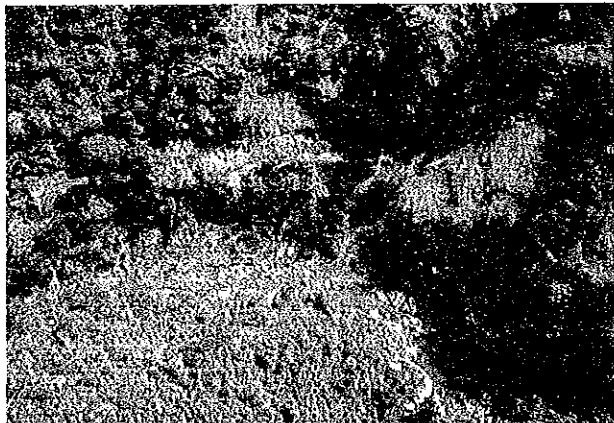
写真6.41 地すべり

道路側面の斜面が崩壊した。

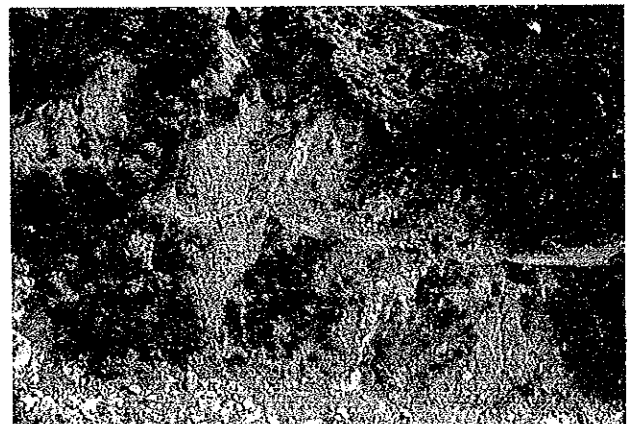
写真6.42

道路側面の斜面が崩壊した。

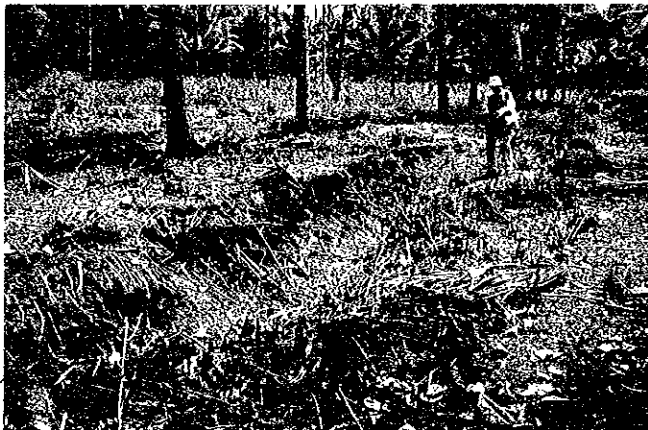
写真6.4 4 亀裂
海岸の浜の奥の部分で長さ100m、幅1m、深さ1mの亀裂が生じた。右側に見える人物の立っている地点から、はっきりと視認できる形の亀裂が走った。写真の上部に植物が見える。植物は津波で冠水しなかった。
