7. 1. 2. C. 海水淡水化RO装置(ドバ、ジェットプラント)の汚染膜分析

7.1.2.C. 海水淡水化RO装置（ドバ、ジェッダプラント）の汚染膜分析

7. 1. 2. D. 汚染RO膜 (ドハプラント) の洗浄試験

7.1.2.E 汚染RO膜（ドバプラント）の汚染物分析と平膜性能試験

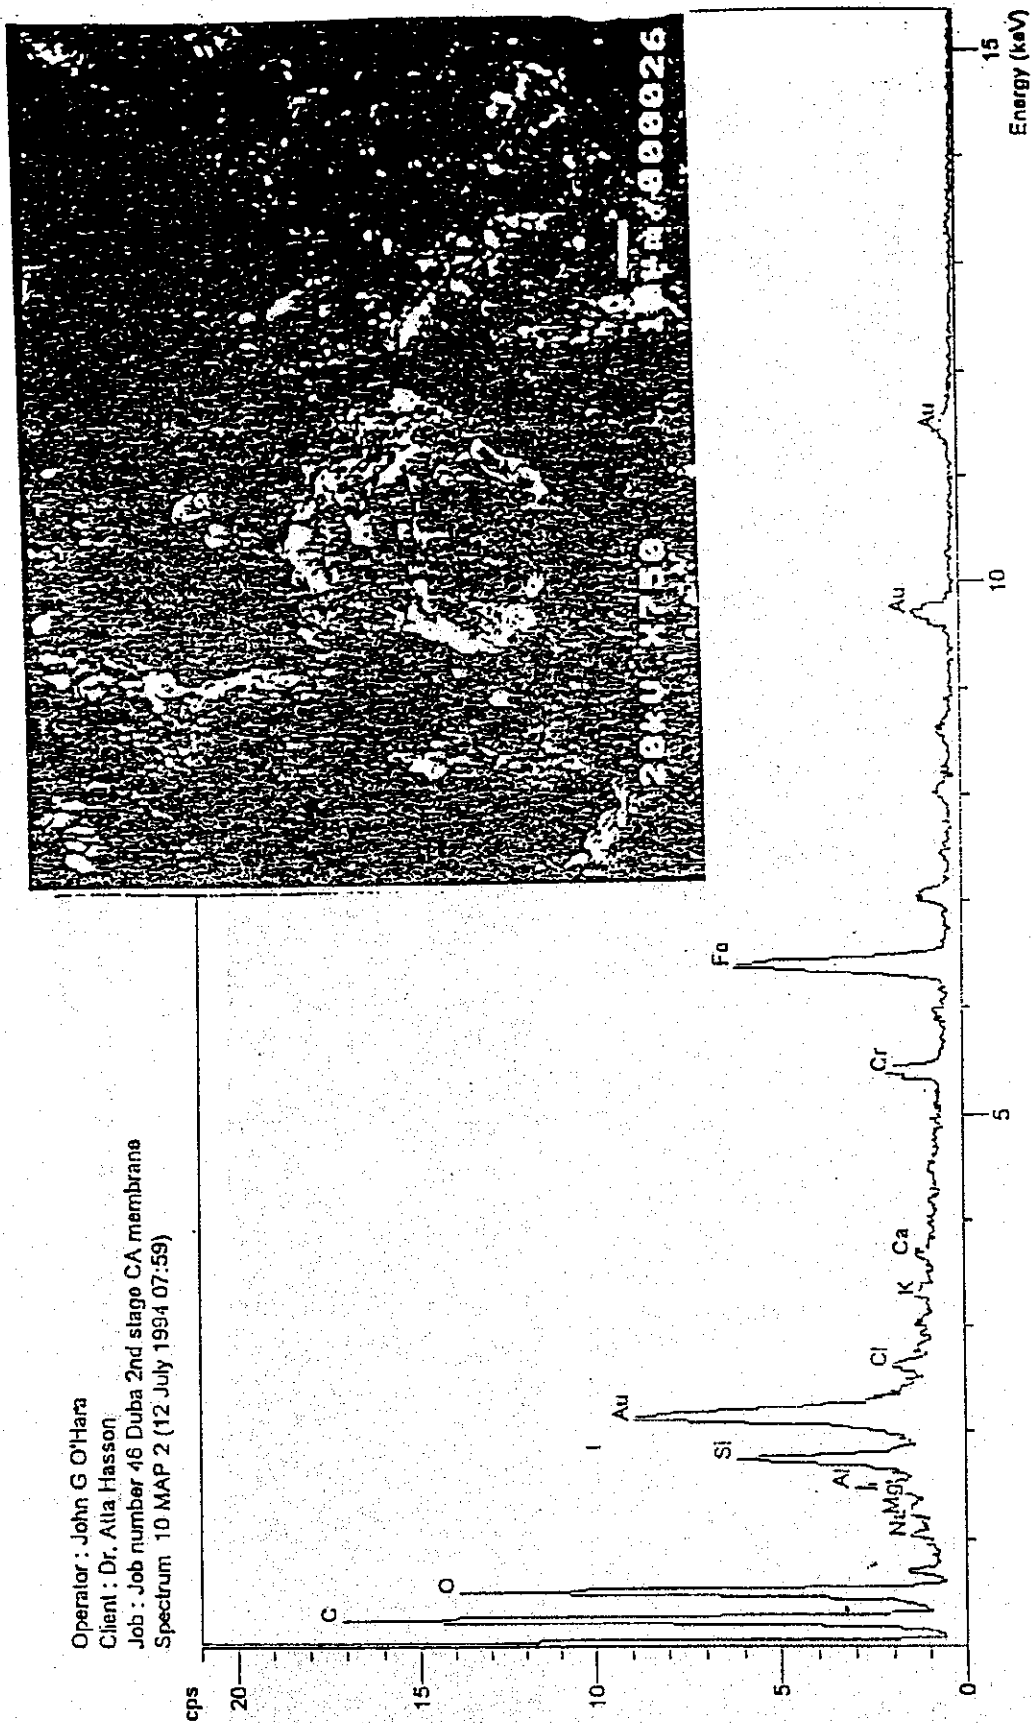
Figure 1 : SEM Micrograph and EDX Spectrum of Fouled Spiral Wound Membrane

スパイラル型膜に存在するおもな劣化物質は、C（炭素）、O（酸素）、Si（ケイ素）、Al（アルミニウム）、Fe（鉄）およびCr（クロム）である。Na（ナトリウム）、Mg（マグネシウム）、Cl（塩素）、K（カリウム）およびCa（カルシウム）などの他の元素は低濃度であった。劣化膜表面のFeおよびCrの分布は互いに類似しているだけでなく、Fig. 2の第1写真の後方散乱電子像として表示してあるものと全体的に同じ外観を持っている。同じ様な全般的な分布はAlおよびSiについても見られ、程度の差は小さいがCおよびOについても同様の分布が見られる。元素分布が似かよっていることはそれらが結合または組合わさった形で存在していることを示している可能性がある。このように、FeおよびCrはステンレス鋼腐食生成物から発生する可能性がある。Feが前処理段階で用いられる鉄凝集剤（ $\text{Fe}_2(\text{SO}_4)_3$ ）の極微量が付着して生じるとする可能性は除外できる。なぜなら、デュバ第2段階膜への生成物が送り込まれるのはFeを通過させないSWRO第1段階からであるためである。CおよびOは膜表面に付着した CO_2 （炭酸）分子から生じると考えられる。

SEMおよびEDXを用いたスパイラル型膜の劣化物質に関する分析の結果、これらの劣化物質がFe、Cr、C及びOを含んでおり、それらはステンレス鋼部分の腐食と炭酸塩の膜への付着の結果生成されたものであることが判った。

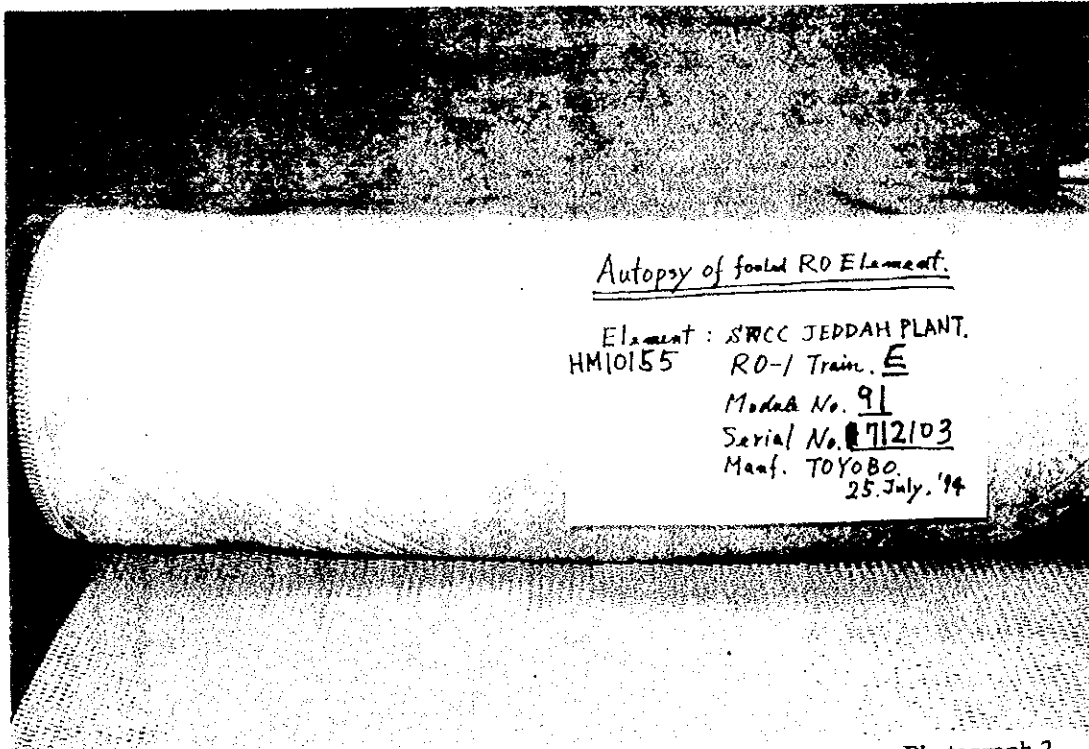
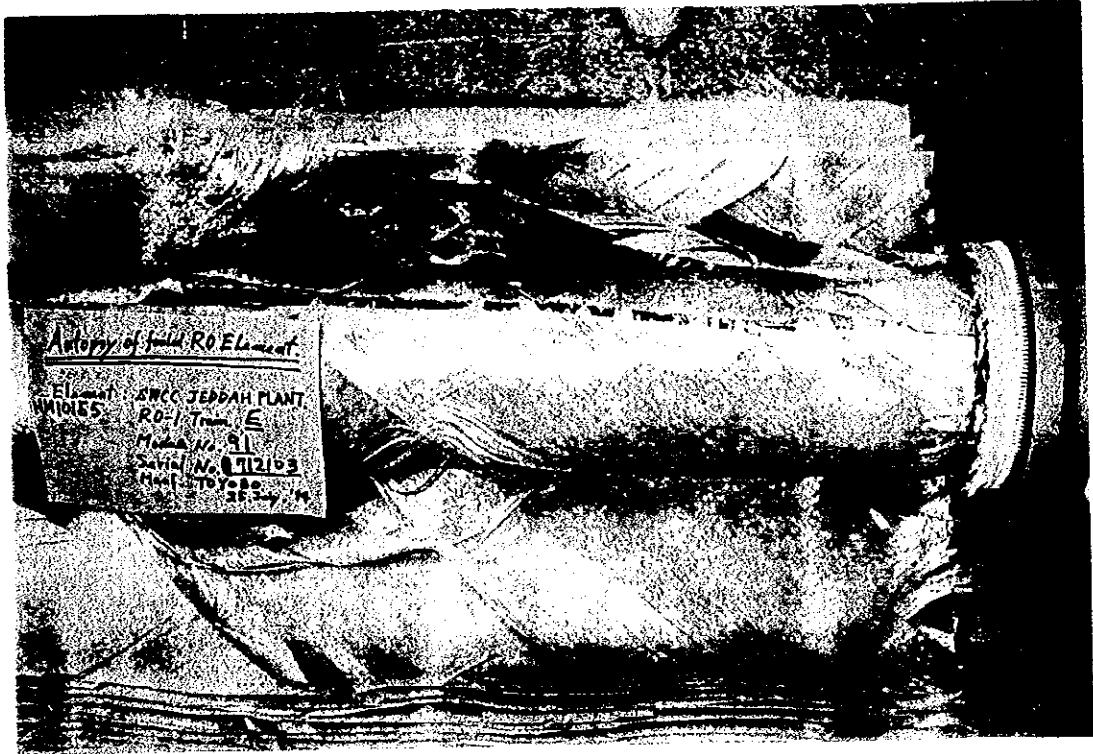
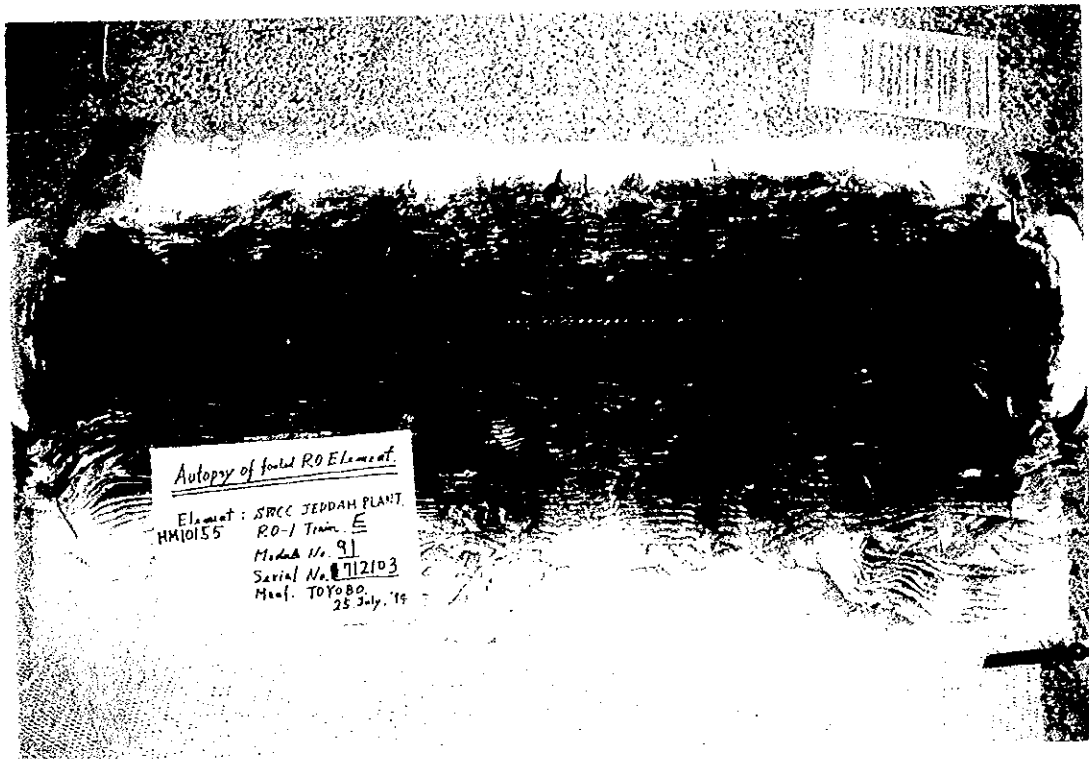
Figure 3 : Various Stages of Fouled Hollow Fine Fiber Autopsy

SEMで750倍に拡大した膜表面の概観は、EDX法で測定した劣化物質の元素分析とともにFig. 1に示す。X線元素ドットマップではFig. 2に示した劣化域に分布する元素を表示している。各段階の分析の中空糸エレメントの外観はFig. 3に示した。中空糸膜の物理的検査では、給水管付近の膜に赤茶色の粒子が多量に付着していることが判明した。付着物の色合いも量も給水管から離れるにつれて薄く、少なくなる。エレメント外層部の膜はやや黄色味がかっており、わずかな量しか付着物がなかった。定性分析の結果、この赤茶色の付着物はおもに鉄化合物を含むことが判った。この赤茶色の付着物の他に、給水管付近には黒色の粒子および繊維質の粘着性の物質も見られた。内層、中層および外層部から採取した繊維、洗浄繊維、黒色粒子および粘着性繊維質物質のSEMおよびEDX分析の結果はFig. 4からFig. 14に示す。また、東洋紡製中空糸から採取された劣化物質の定量無機分析の結果はTable 1に示した。

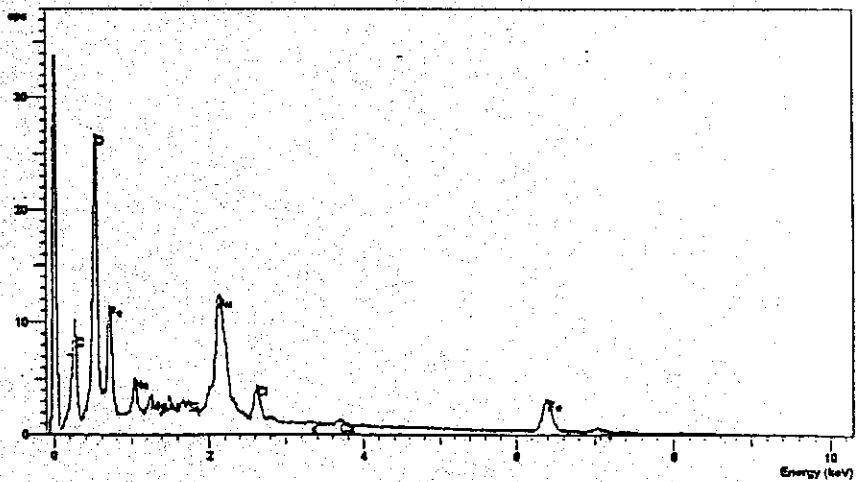
Figure 4 : SEM Micrograph and EDX Spectrum of Fouled Inner Hollow Fine Fiber

中空糸劣化膜に関するSEM結果は、多量の劣化付着物がおもにC、O、Fe、Al、Siおよび塩結晶からのNaおよびCl、さらに比率は小さいもののMg、K、Caから構成されていることを示している。マイクログラフによれば、給水管付近の中空糸膜（Fig. 4）には多量の劣化物質が付着しているのに反して、給水管から離れば離れるほど、すなわち中層部

水、シュウ酸および塩酸を用いて抽出された中空糸膜の付着物はTable 1に示した。EDXを用いて得られたエレメントに加えて、化学分析の結果、Mn、Zn、Cu、Ni、Sr、CrおよびPが存在していることが判った。付着物の化学分析でSO₄が存在していないことが観察されたのは意外であった。多量のCおよびOが存在しているのは中空糸膜それ自身あるいは生物物質からの炭酸塩または有機物が存在しているからであると思われる。Feはろ過装置をすり抜けさせて集められた凝集剤としてのFeCl₃によるものである。Al、SiおよびMgの成分はシルトからのものである。EDXを用いた黒色粒子の分析からは、これがおもに炭素から構成されており、ろ過装置として用いられたアンスラサイト粒子であると考えられる。これに対して、繊維質物質はおもに Si、MgおよびFeからなっており、SiとMgはアスベストの主要成分である。

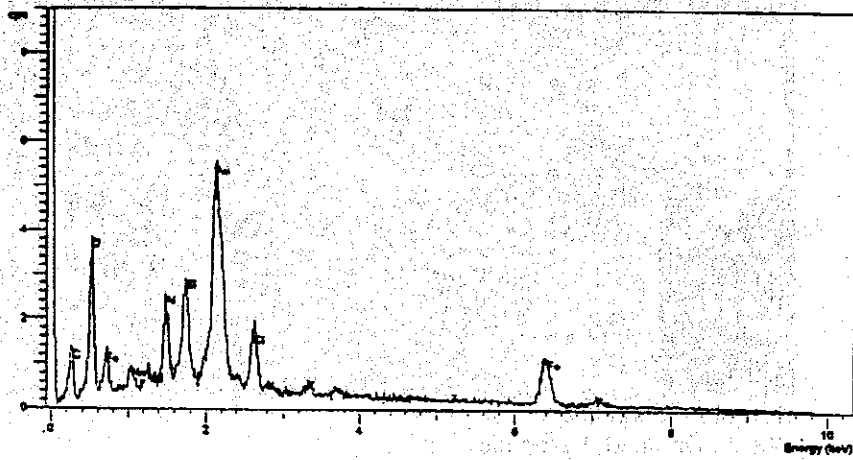
Figure 5 : SEM Micrograph and EDX Spectrum of Fouled Middle Hollow Fine Fiber

(Fig. 5) や外層部 (Fig. 6) では劣化の程度が小さくなっている。各種の化学洗浄剤を使用した洗浄では、SEMマイクログラフやEDX (Fig. 7からFig. 12) で見られたようには劣化物質を完全に除去することはできなかった。シュウ酸はほとんどの劣化物質を除去したので、これがもっとも効果的な洗浄剤であることが判った (Fig. 12 参照)。

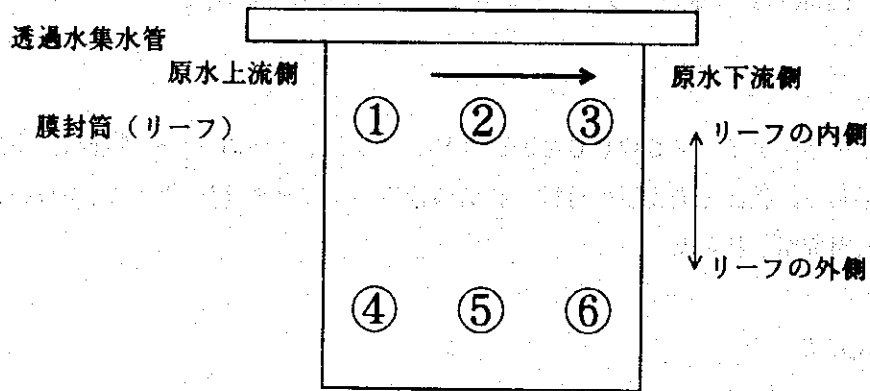
Fig. 1 解体により得られたRO平膜のサンプルの位置関係

Table 1に示したように、エレメントを解体して得られた平膜サンプルの運転中の位置関係 (Fig. 1 参照) とRO性能との関係を比較すると、原水上流側から下流にかけて塩分除去率の特異的な分布が認められた。すなわち、上流ほど性能劣化の傾向が大きく、低除去率で大きな透過水量を示す傾向がみられた。またリーフの外と内側には顕著な性能変化を示す傾向は認められなかった。

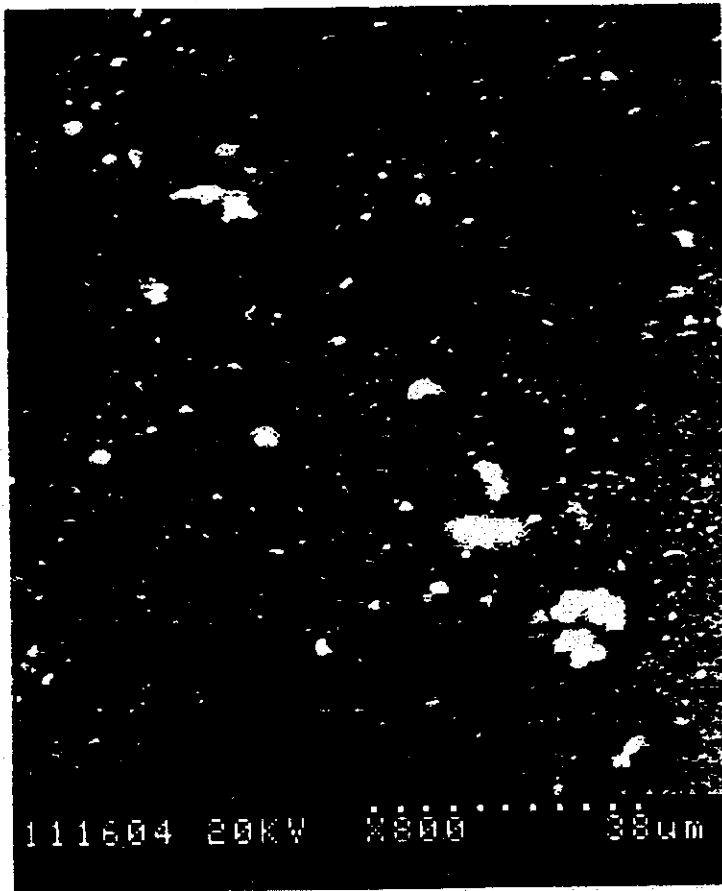
Fig. 2-1(1) No. 1 サンプル膜面のSEM (×800) とEDX分析

検出元素: Si がわずかに検出.

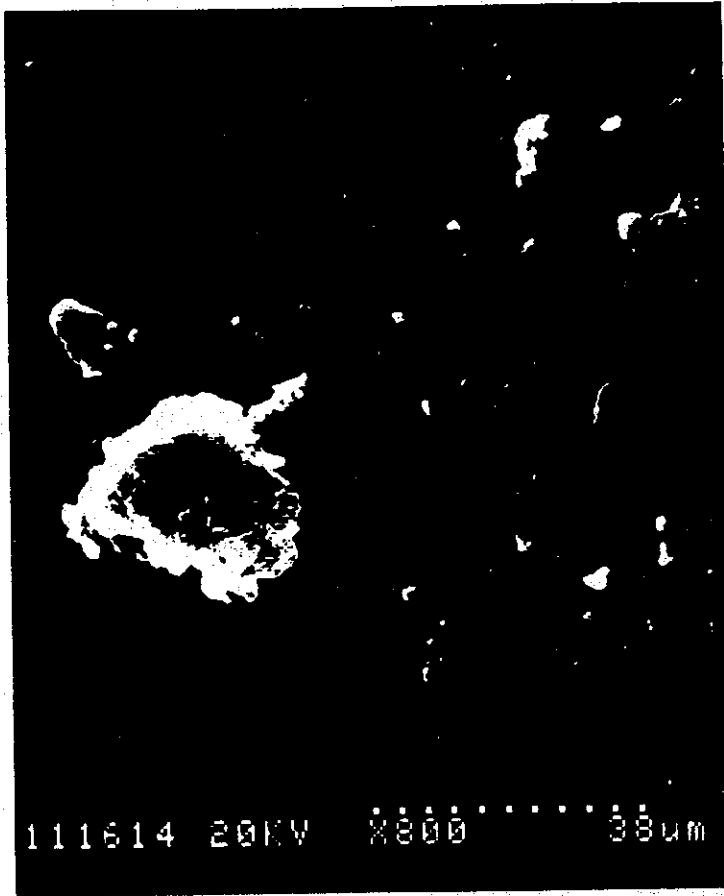
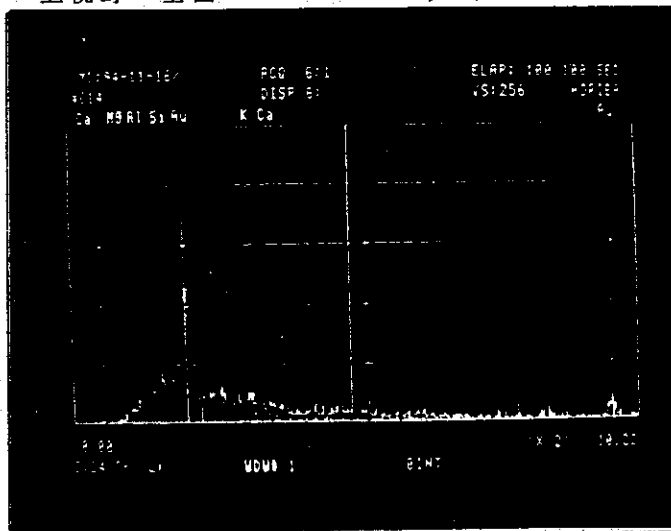
Fig. 2-1(3) No. 3 サンプル膜面のSEM (×800) とEDX分析

検出元素: Si, Al, Mg

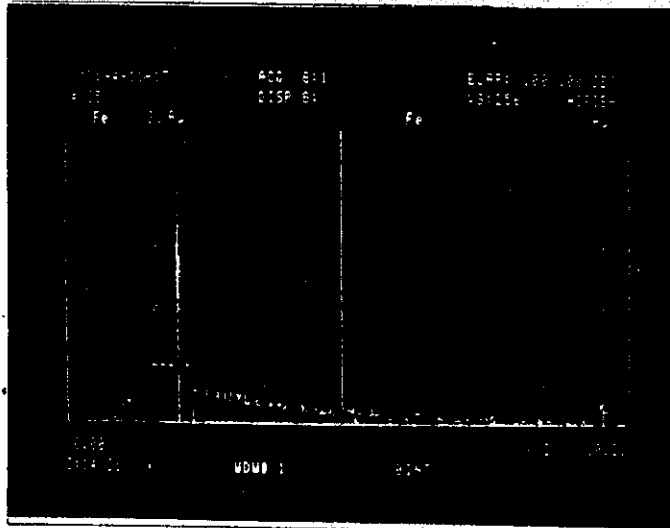
Fig. 2-1(4) No. 4 サンプル膜面のSEM (×800) とEDX分析

検出元素: Si, Fe. わずか.
