7.3 R O テ ス ト プ ラ ン ト 試 験

7.3.1 ROテストプラントの据付け

7.3.1 RO テストプラントの据付け

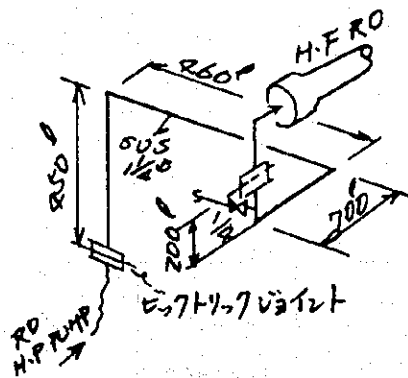
H.F RO既存入口配管

2/20 H.F RO (MODULE装着済み) のH.P PUMPを運転するとPROD流量がFI-301の目盛りをOVER RENGLEしてしまう。

RO入口に流量調節弁が必要ではないか？
