第4章 発電設備の修復計画

4.1 発電設備修復計画の前提

4.1.1 既設発電所の現況

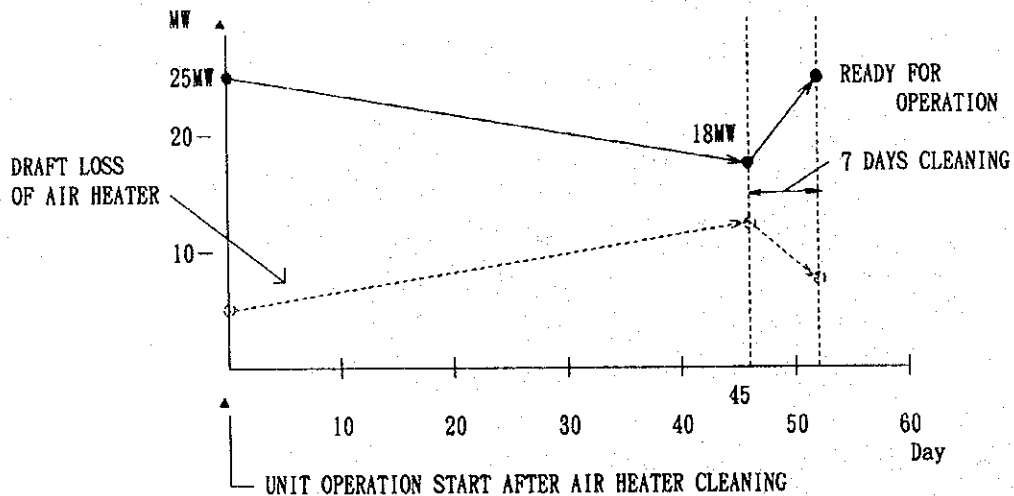
従って、1.5ヶ月に一度はボイラを停止し、空気予熱器の管2,000~3,000本の内面を手作業の清掃及び水洗いによる清掃をしなければならず、同時にエコマイザの一部も清掃しなければならない状況にある。

この現象を下図で説明する。

上記のクリーニングサイクルを1年間繰り返すと、それだけで約49日の停止期間を要することになる。

上記に示す通り、空気予熱器のガス通過部分のドラフトロスが増加し、誘引通風機の設備能力を超過し、その結果として火炉内ガス圧力を安全に保持するためには燃焼用空気量を少なくする事が必要となる。従って、空気と燃料量のバランスから燃料量を絞り込むために、ボイラの出力低下となる。このバランスを崩した運転は、不完全燃焼による黒煙の発生等、危険な状態となる。空気予熱器の煤のつまりにより、空気予熱器の熱交換のための伝熱面積が有効に働かず、充分なる熱回収が行われず、ボイラの効率低下につながるものである。

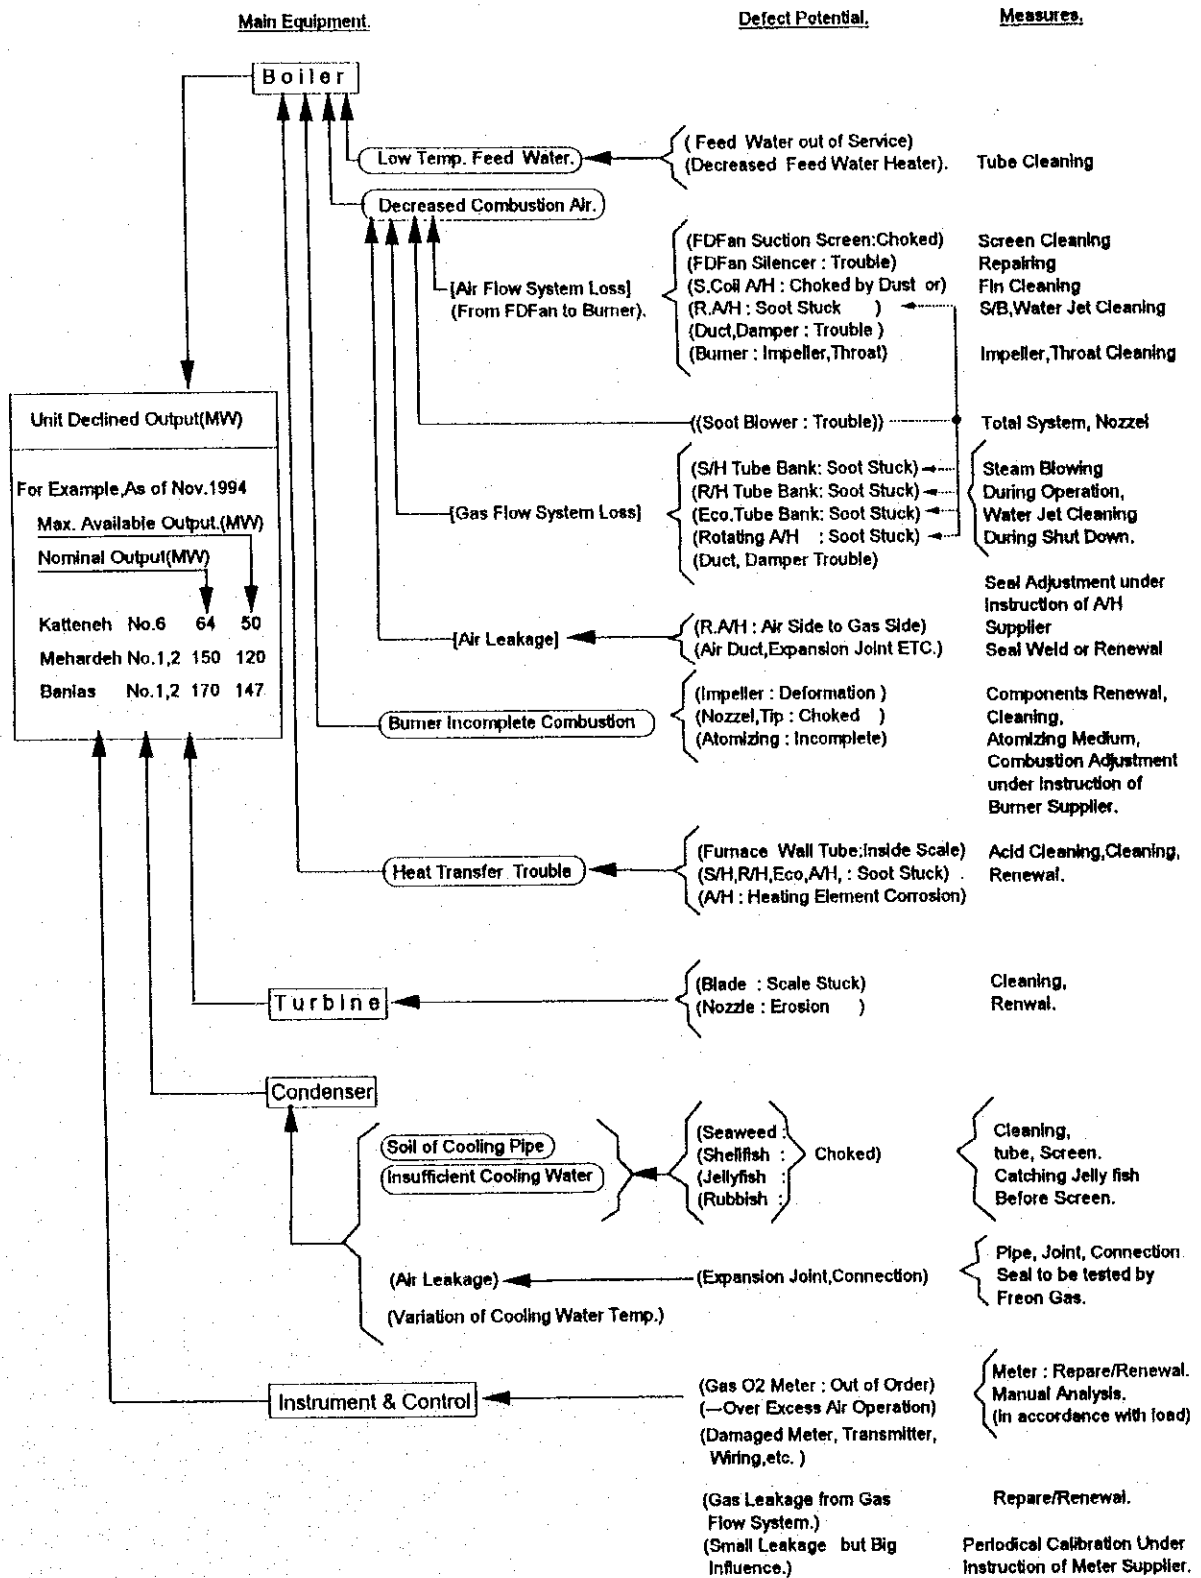
FIG. 4.2.1-1

Causes of Unit Declined Output, Declined Efficiency and Measures in HFO fired Unit.

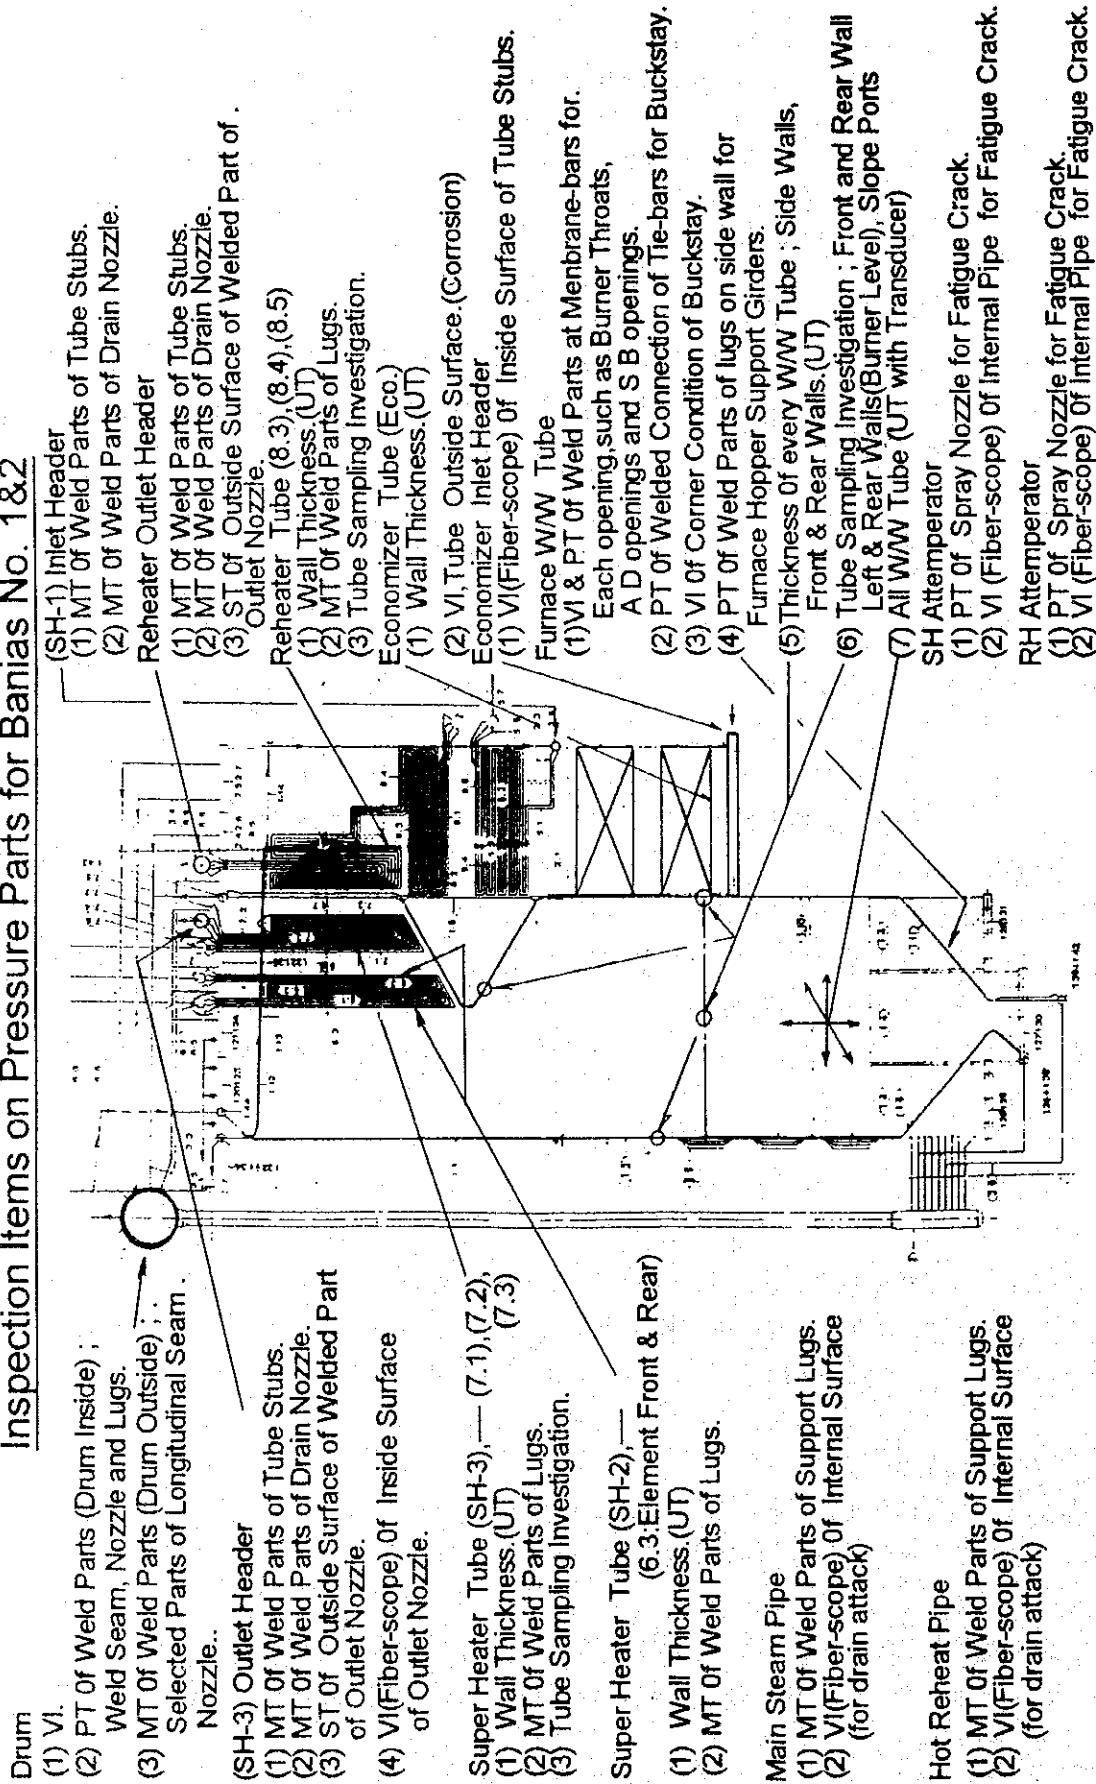
FIG. 4.2.2-2

Inspection Items on Pressure Parts for Banias No. 1&2

④第二次現地調査（1995年1月12日～同年2月7日）において、提供されたパニアス発電所2号機ボイラに発生した火炉管事故の報告書^{*}によると水素ぜい性破壊により、窓形状に管が割れていた。又、同報告書では、対策推奨案として全管に対し完全な試験の実施を提案している。

この事故は、一般にコンデンサに大量の海水が漏れ込み、結果的にボイラに給水され、ボイラ火炉管内面にスケールが堆積し、管が破壊される水素ぜい性破壊に酷似している。

この場合の対策としては、水素ぜい化した微細亀裂を全管にわたって検出する試験をし、微細亀裂発生部を更新する作業が必要となる。

この様な状況を考慮して、パニアス発電所1号機、2号機に対する検査項目「HYDROGEN DAMAGE」を検出する作業を入れる事にした。

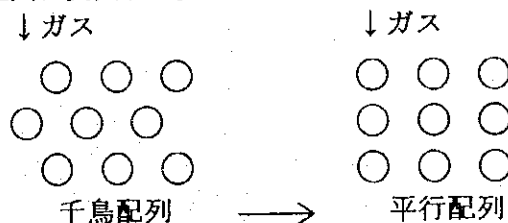
①エコノマイザーの配管列の変更

スートブロワの設置と、スートブローイング効果を高めるために、配管列を千鳥配列から並行配列に変更する。

結果として、伝熱面積は増加するが、スートブローイング効果が高くなる。
