ヴェトナム社会主義共和国  
ダニム電力システム改修計画調査

ファイナル・レポート

写真集

平成 7 年 6 月

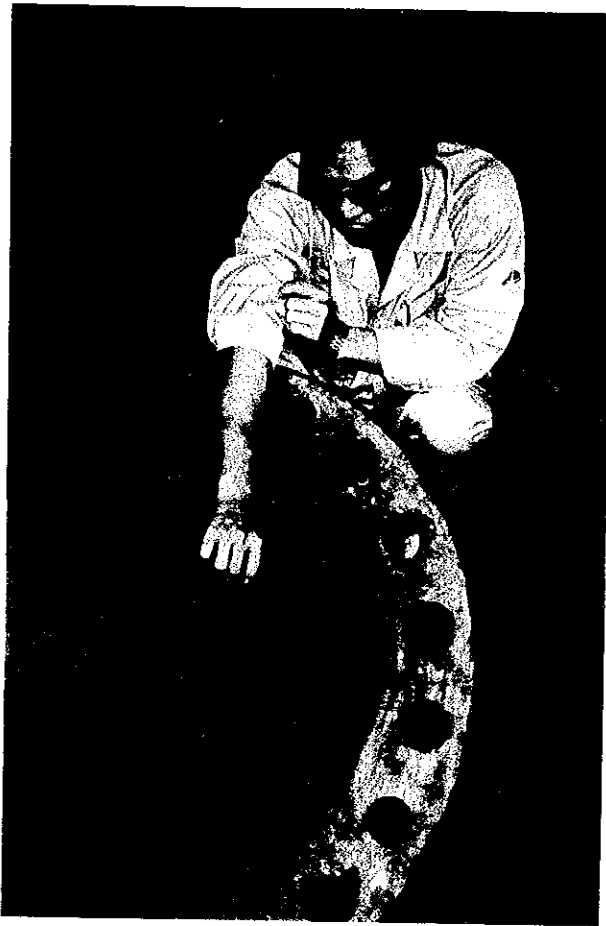
6. Damage of Baffle Plate  
(Unit No. 3)

バッフルプレートの損傷  
(3号機)

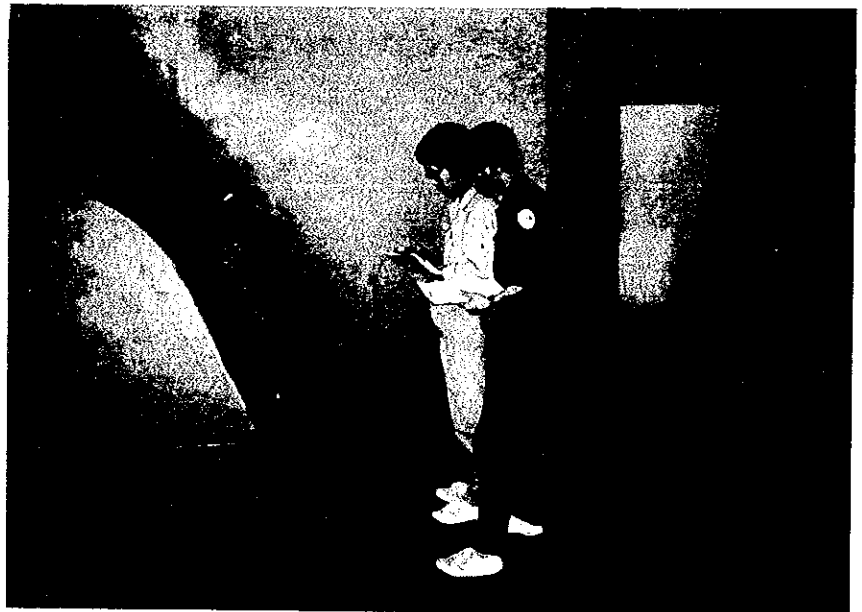
23. Corrosion of Bypass Pipe (1)

側路パイプの腐食 (1)

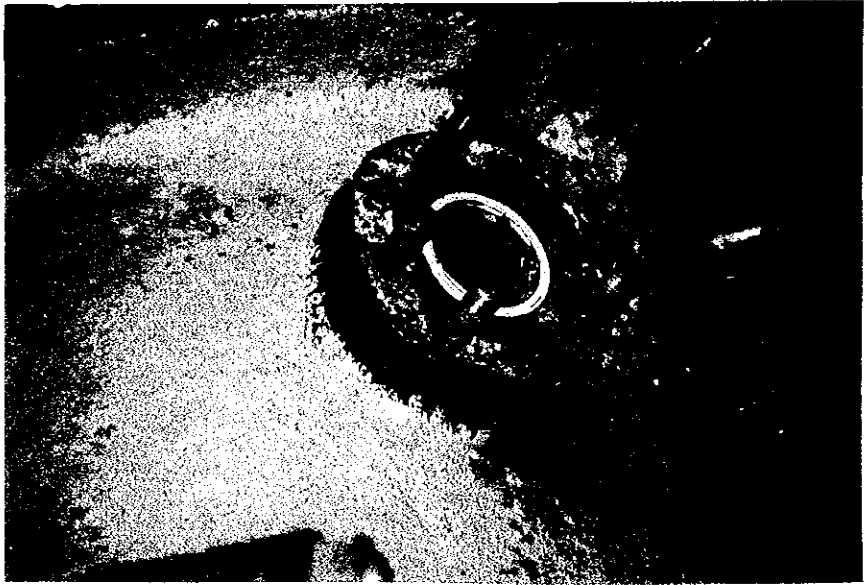
24. Corrosion of Bypass Pipe (2)

側路パイプの腐食 (2)

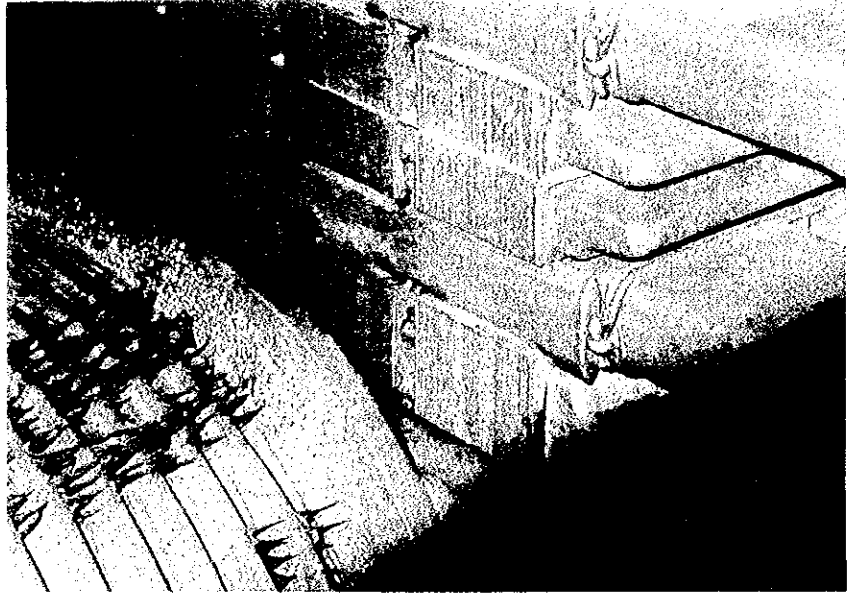
16. Damage of Press-board on Part of Spring Washer of Rotor Pole on Unit No. 2

2号発電機 回転子磁極のスプリングワッシャー部の絶縁板破損

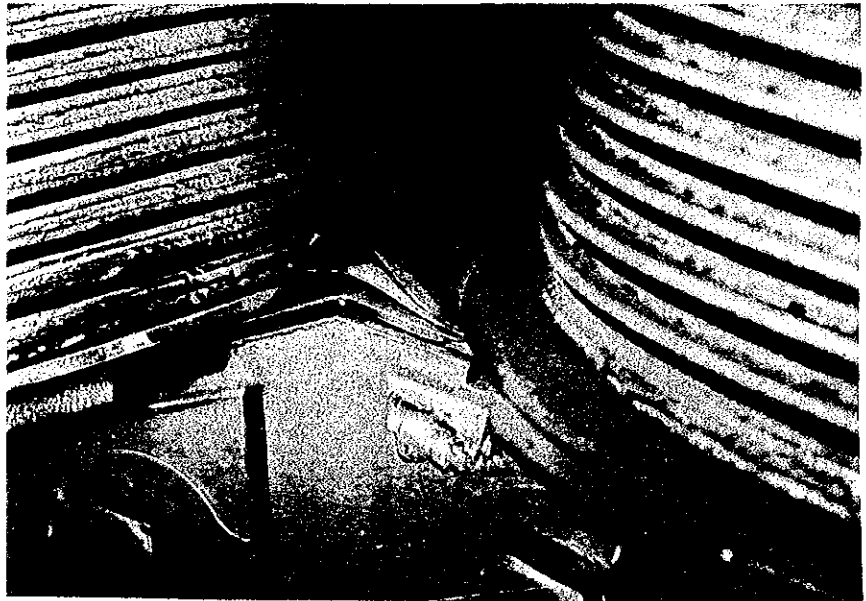
17. Hitting Scar on Rotor Pole Coil by Broken Piece of Fan Blade on Unit No. 1

1号発電機 回転子磁極コイルのファンブレード破片による打痕跡

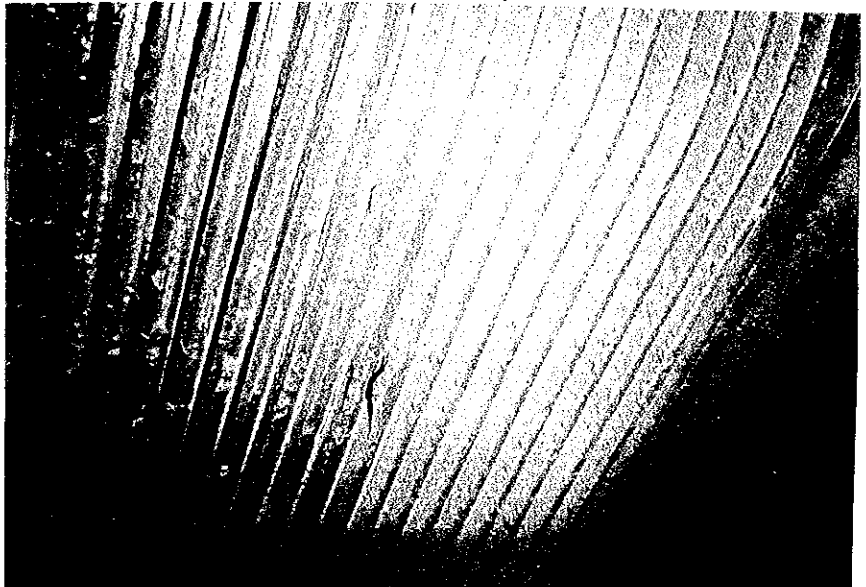
18. Damage of Rotor Fan (Turbine Side)  
of Unit No. 1

1号発電機 回転子ファン（水車側）  
の損傷状況

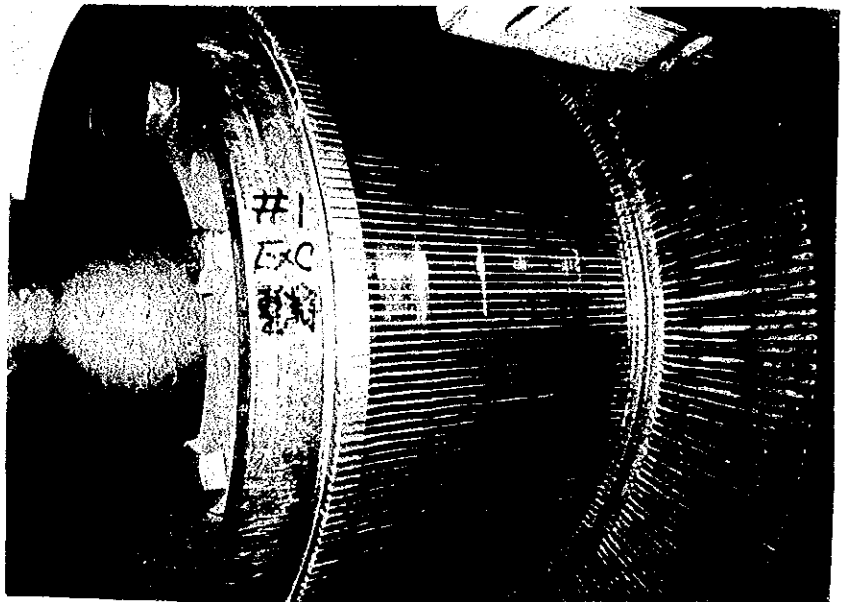
22. Wearing of Comutator on Main  
Exciter of Unit No. 3

3号発電機 主励磁機整流子の磨耗  
状況

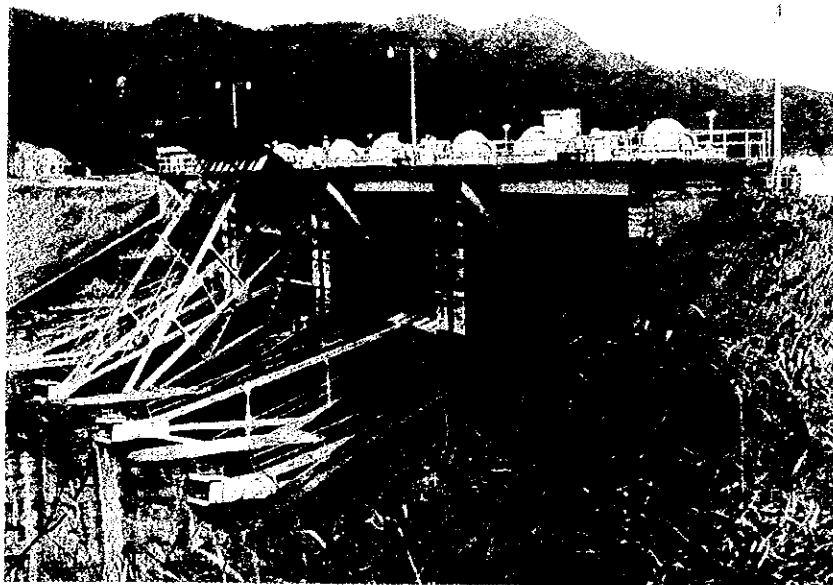
### 2. Damaged seal rubber of No. 1 gate

No. 1 ゲートの水密ゴムの損傷

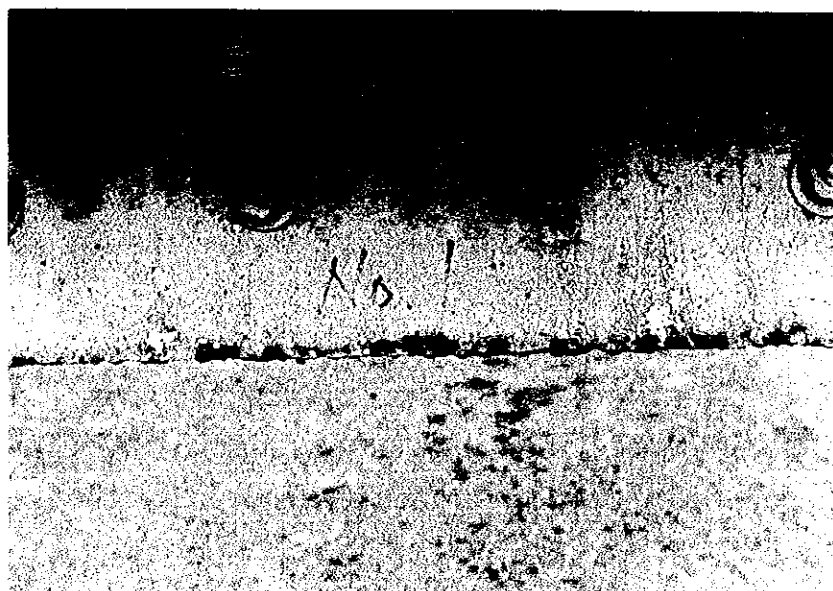
4. Corrosion of skin plate

スキンプレート上の発錆

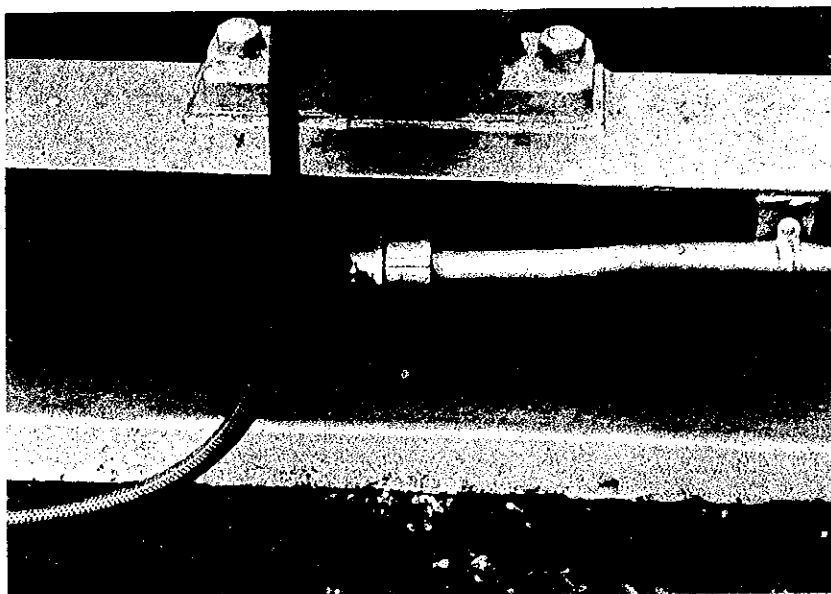
12. Damaged electrical cable of hoist

開閉機のケーブルの損傷

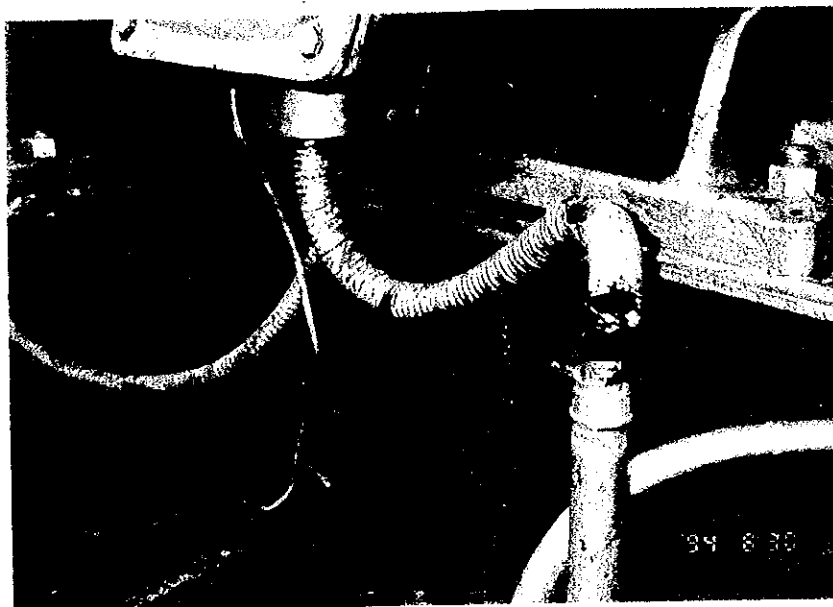
13. Damaged oil level of gear reducer of hoist

減速機のオイル計の損傷

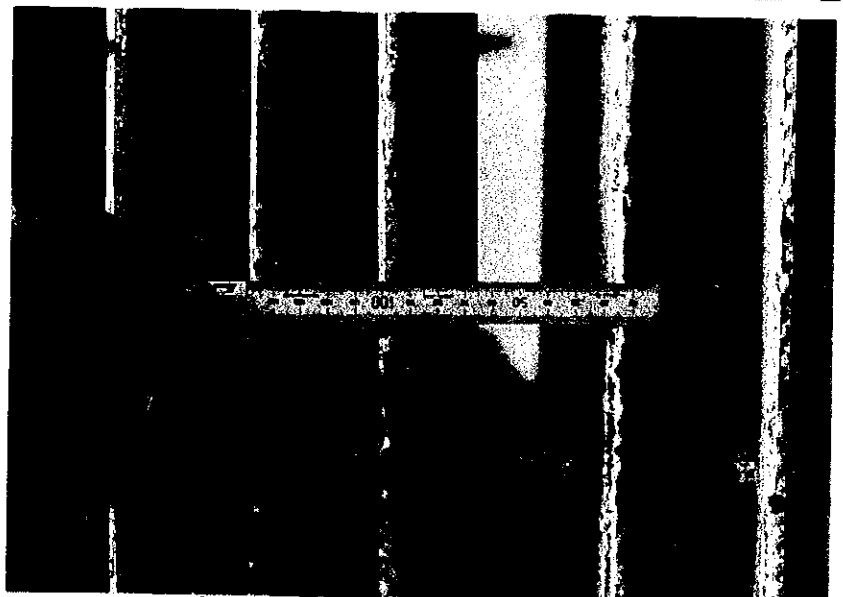
4. Loosing and damage of distance piece for upstream trash rack bars

上流部トラシュラック・バー  
のスペーサーの損傷及び弛み

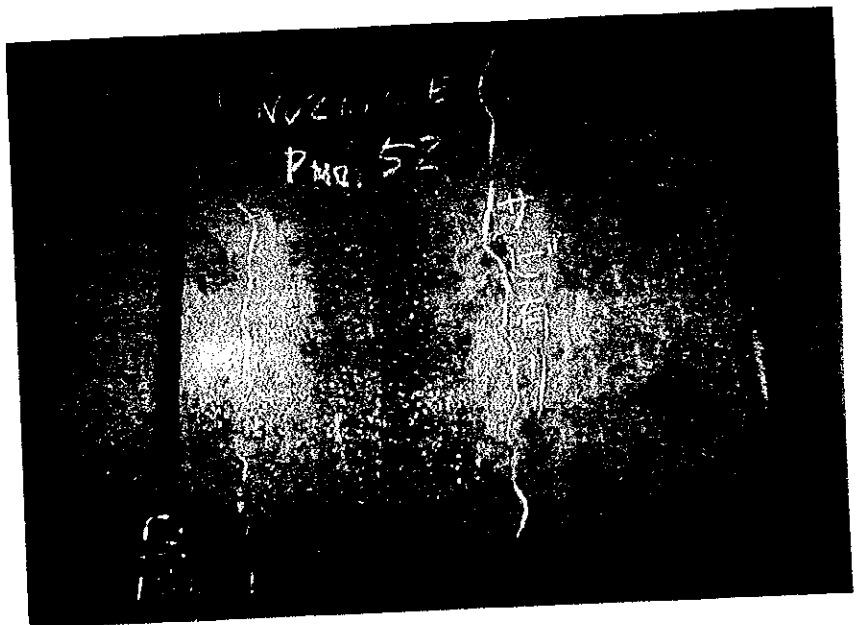
B-4. Corrosion due to removal  
paint material ( No.4 - No.5 )

塗装の剥離による腐食  
(アンカーブロック No. 4 と  
No. 5 区間)

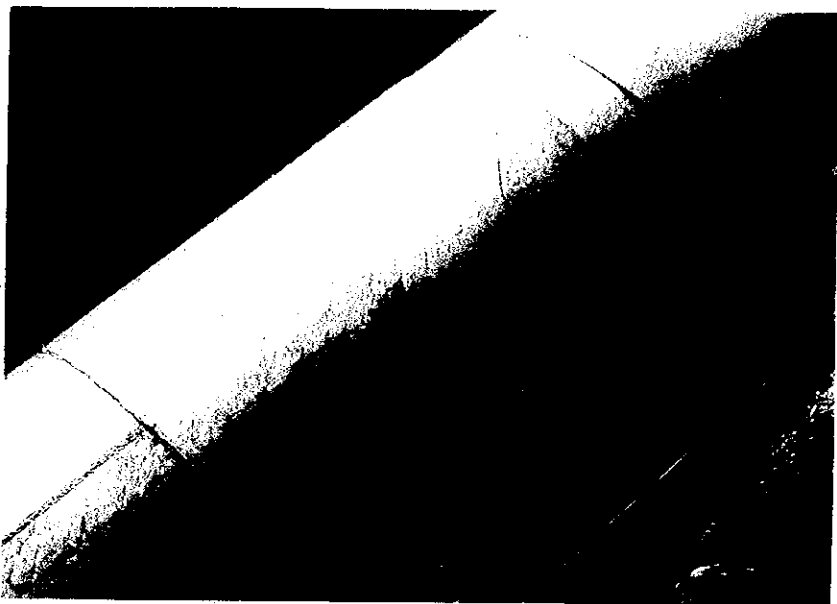
E-5. Deformed position repaired with backing plate at No.75 unit pipe

裏当金で修復された変形部分  
No. 75 単管
