第 4 章

ダム、土木構造物および水文データ収集装置

変電設備

送電設備

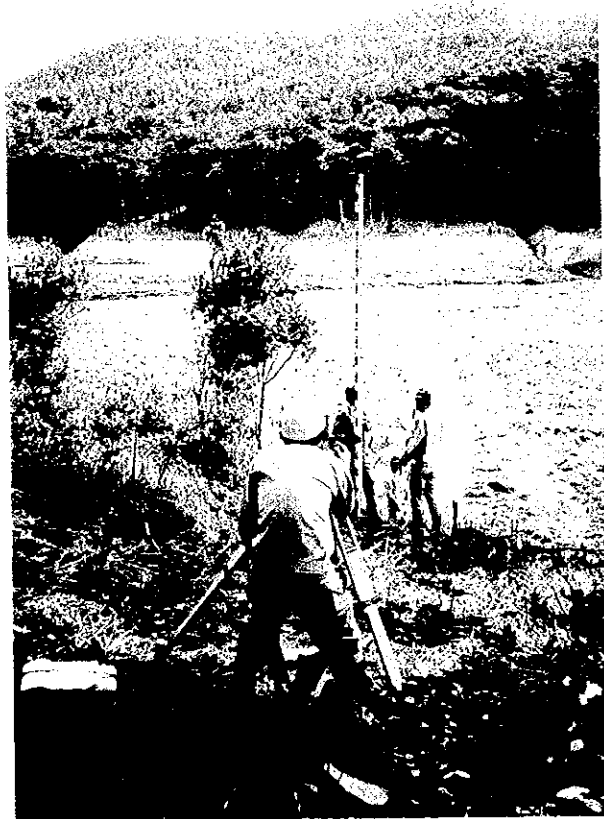
3. Reservoir Cross Section Survey of
Exposed Ground below HWL
(Leveling Measurement)

常時満水位以下の地上部分の貯水池
池横断測量（水準測量）

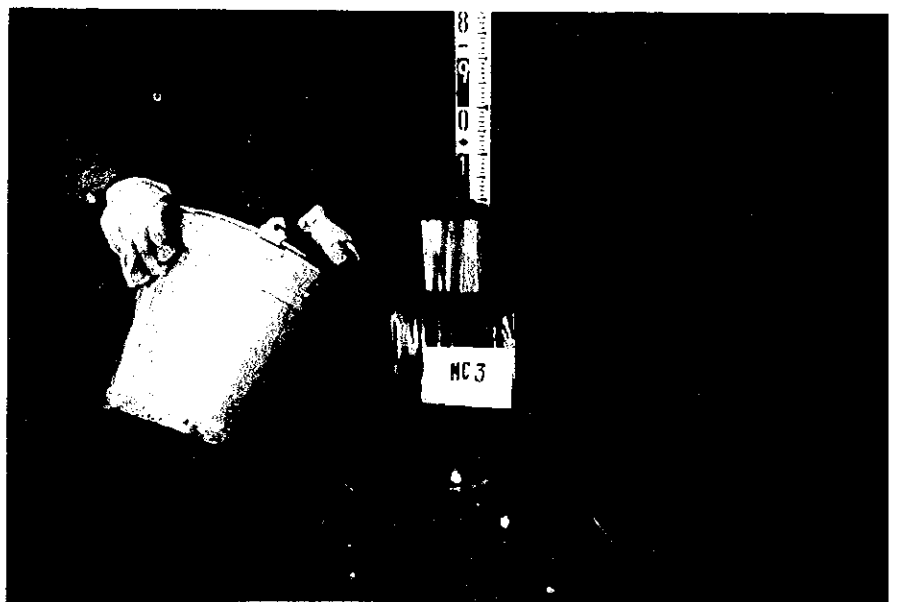
4. Installation of the Concrete-made
Base Points for Checking the
Condition of the Reservoir
Sedimentation

貯水池の堆砂状況確認のためのコン
クリート製測量杭の設置

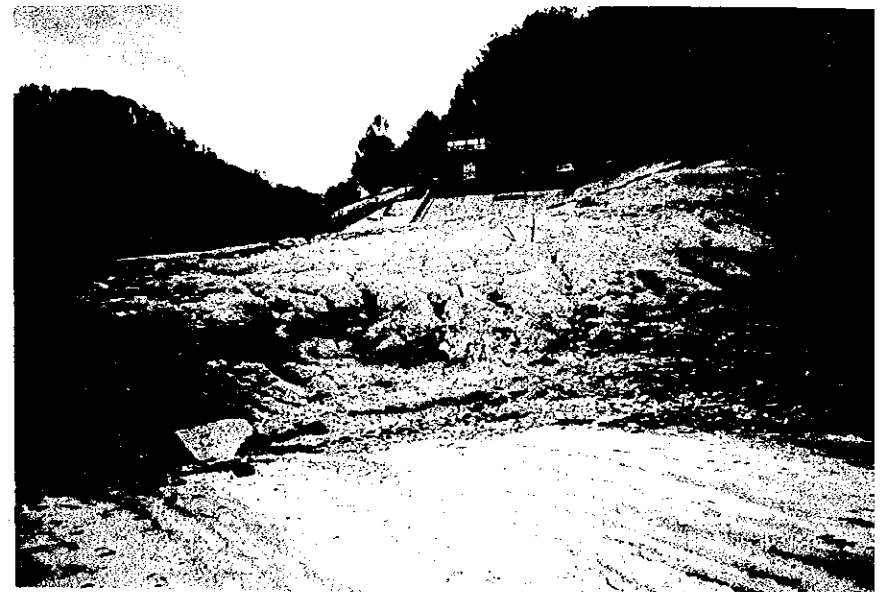
14. Land Slide Occuring around Inlet Channel of Intake Structure (2/2)

取水口付近の法面崩壊箇所 (2/2)

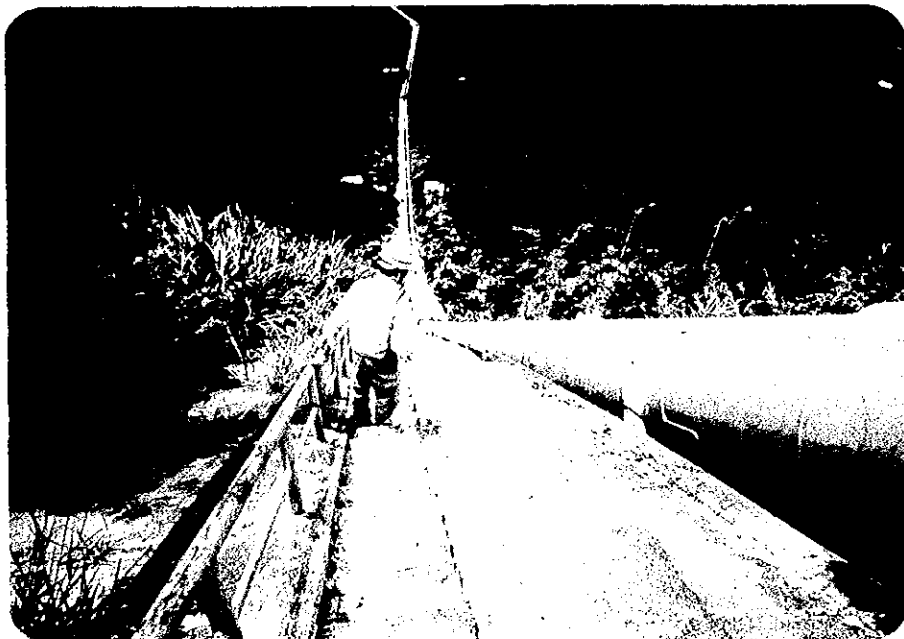
15. Inspection of Foundation of the Penstock Line
(Anchor Block No. 3 - No. 7)

水圧鉄管路の基礎調査
(アンカーブロック No. 3 - No.7)

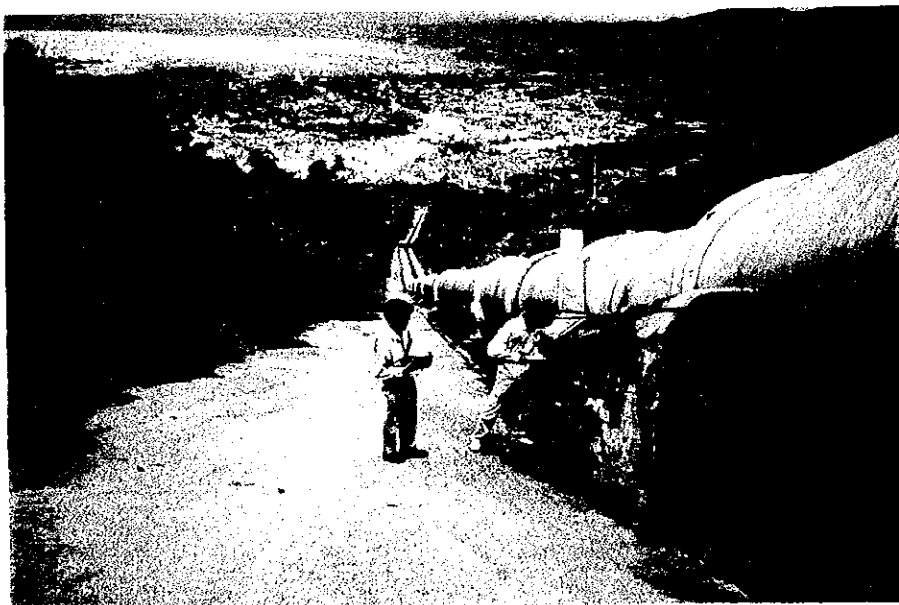
16. Inspection of Anchor Blocks of Penstock Line
(Anchor Block No.8)

水圧鉄管路のアンカーブロック調査
(アンカーブロック No. 8)

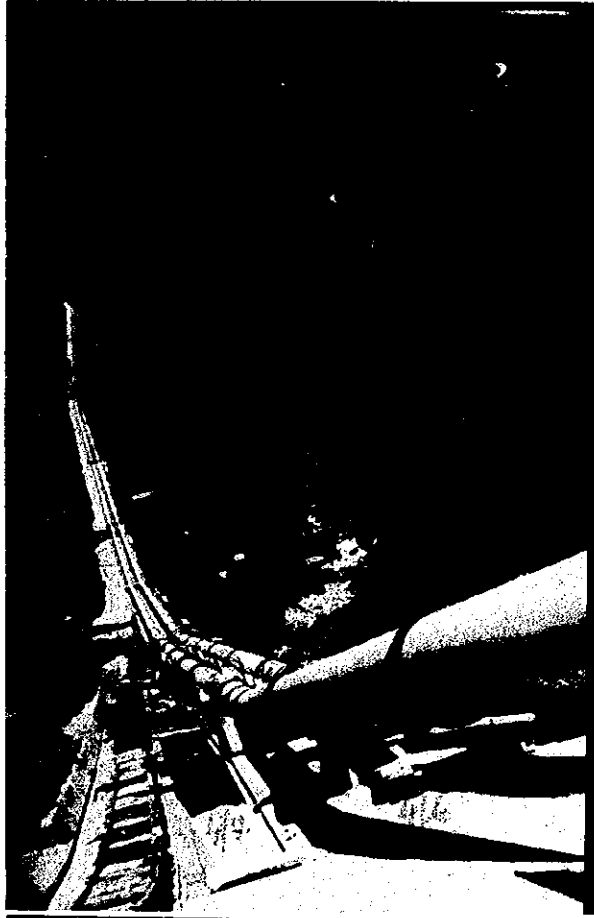
17. Steep Sloped Portion of Penstock
Line Destroyed in the Past (1/2)
(It was restored by Da Nhim P/S office
in 1976.)

破壊された急勾配部分の水圧鉄管
路 (1/2)
(その後1976年にダニム発電所
により修復された。)

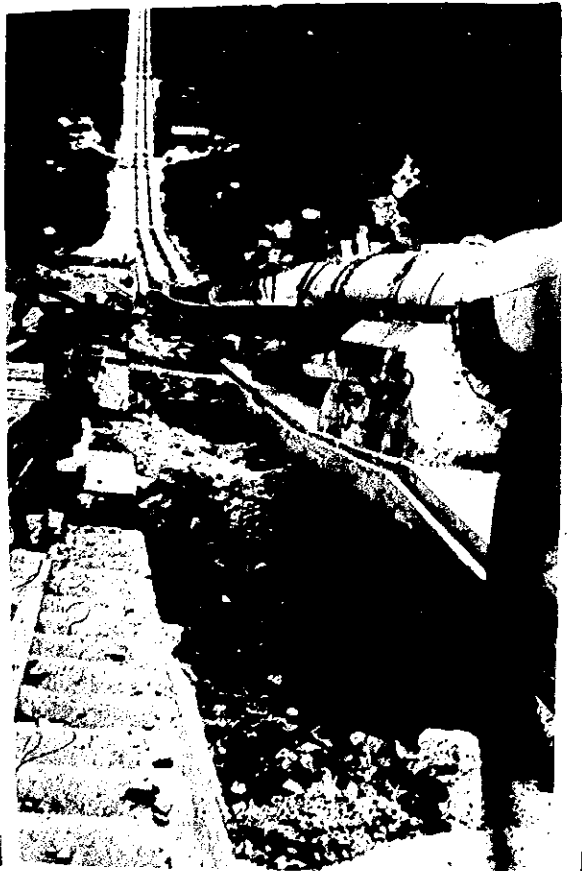
18. Steep Sloped Portion of Penstock
Line Destroyed in the Past (2/2)
(It was restored by Da Nhim P/S office
in 1976.)

破壊された急勾配部分の水圧鉄管
路 (2/2)
(その後1976年にダニム発電所
により修復された。)

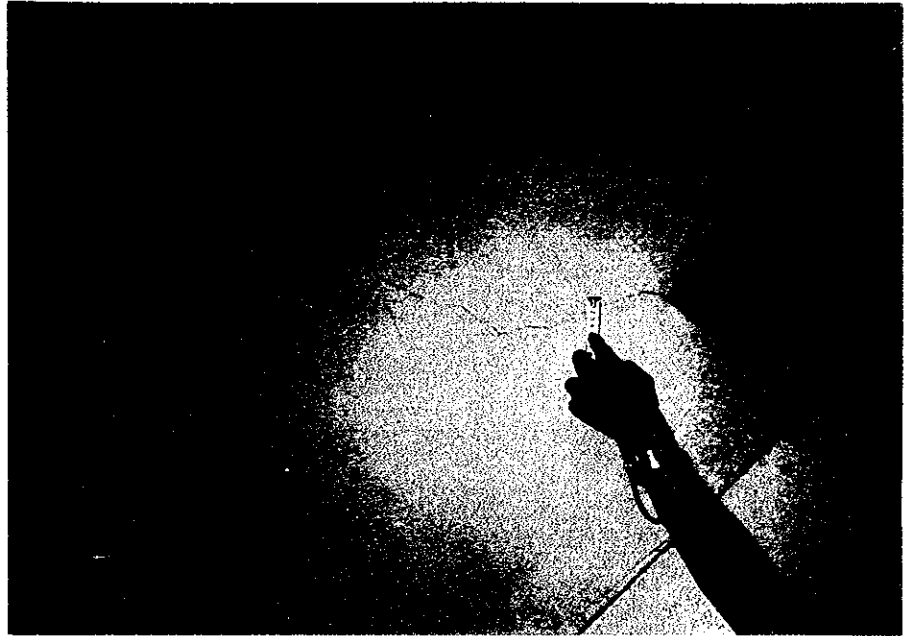
19. Cracks in Concrete Wall of
Powerhouse

発電所のコンクリート壁の亀裂

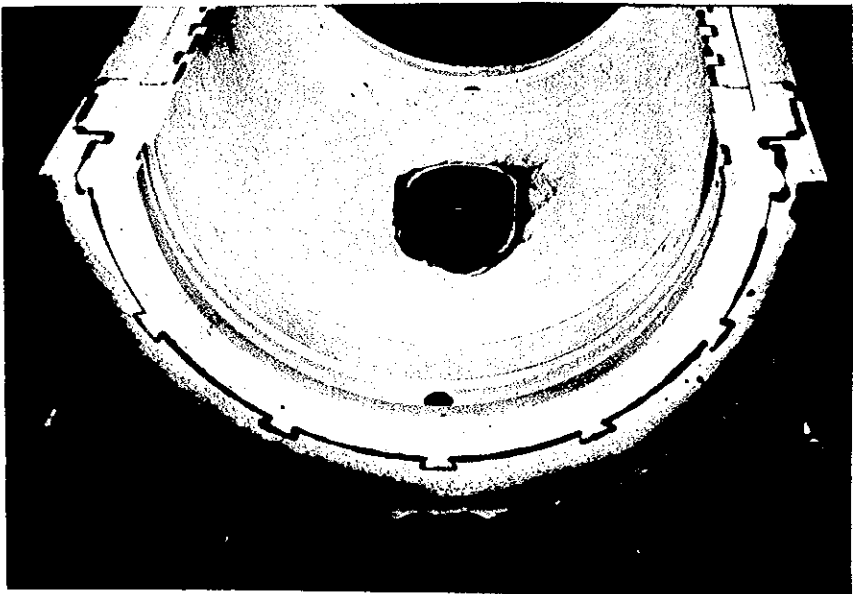
7. Split-off Conditions of Babbit Metal Lining for Bearing Metal for Unit No.1

軸受メタルの剥離状況（1号機）

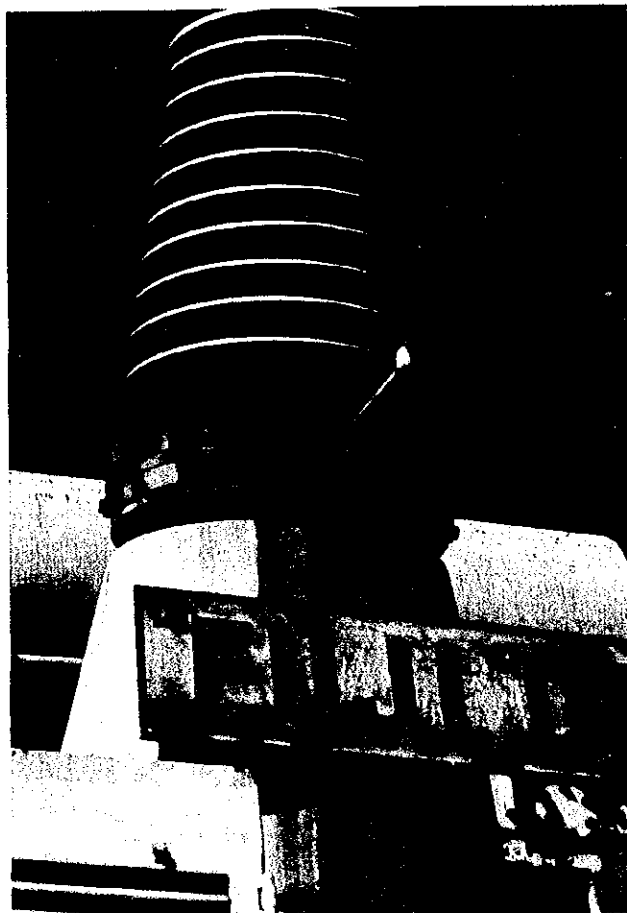
2. Oil Leakage from 230 kV Line Bushing Bushing (Main Transformer "2T")

230 kV ブッシングの漏油状況
(主要変圧器 "2T")

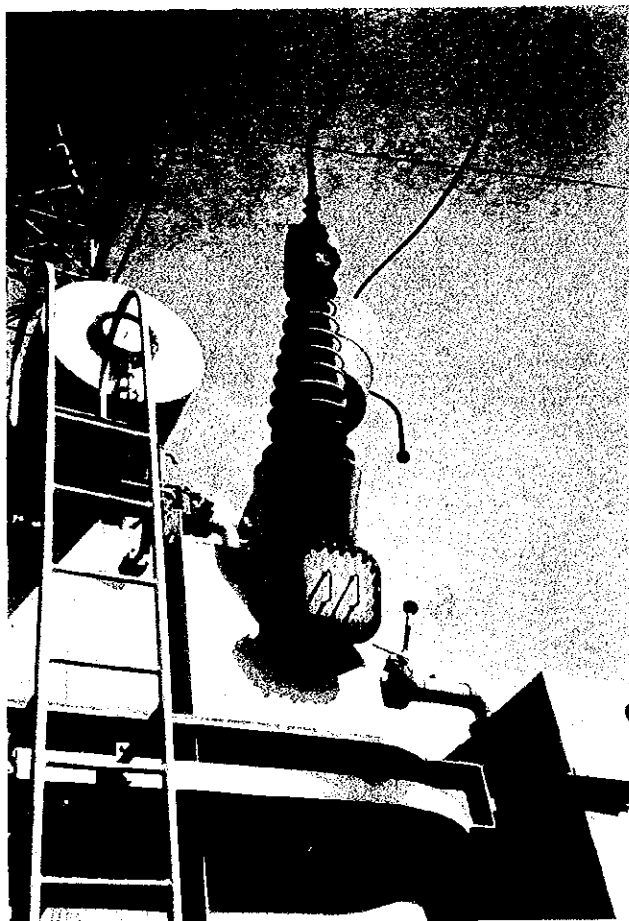
3. Oil Leakage from 230 kV Neutral Bushing
(Main Transformer "2T")

230 kV 中性点ブッシングの漏油状
況
(主要変圧器 "2T")

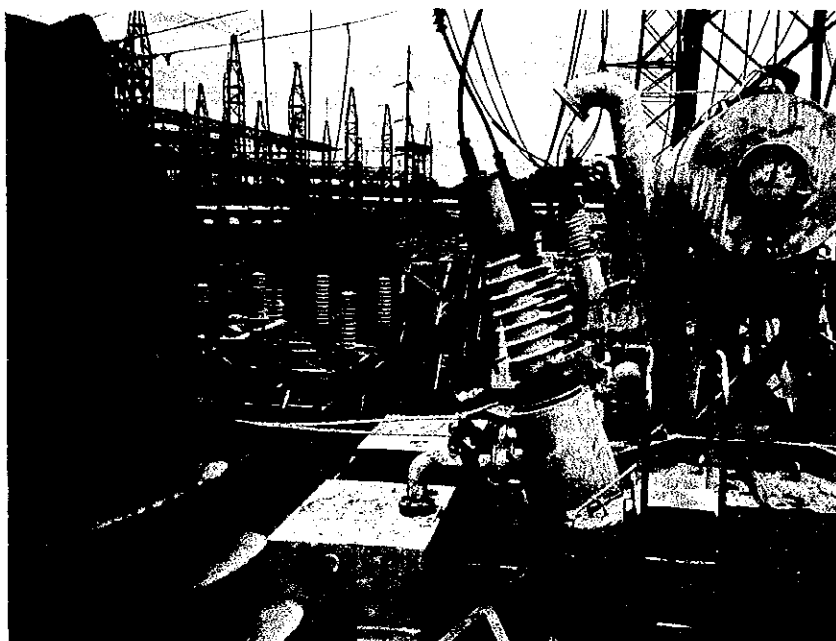
4. Oil Leakage from 66 kV Bushing
(Main Transformer "1T")

66 kV ブッシングからの漏油状
況
(主要変圧器 "1T")

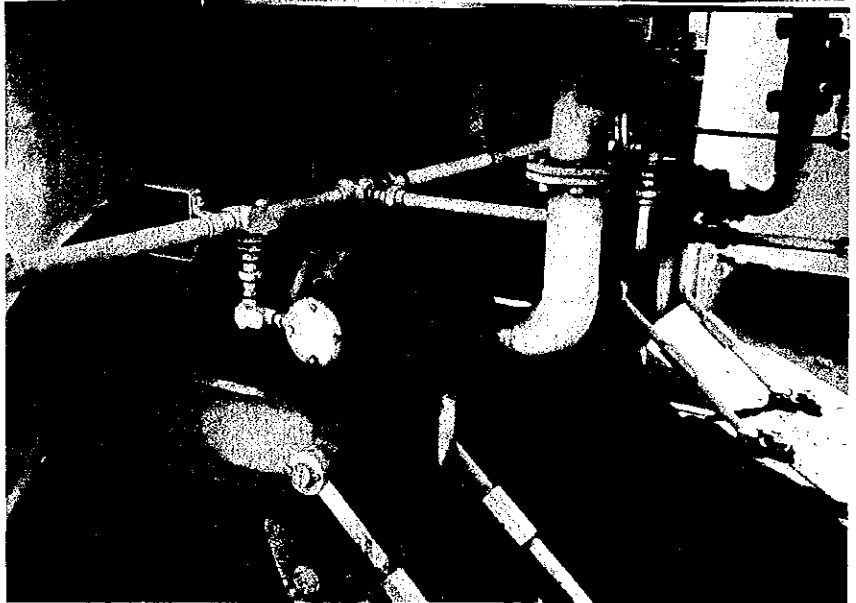
6. Oil Leakage from Oil Pump
(Main Transformer "2T")

送油ポンプからの漏油状況
(主要変圧器 "2T")

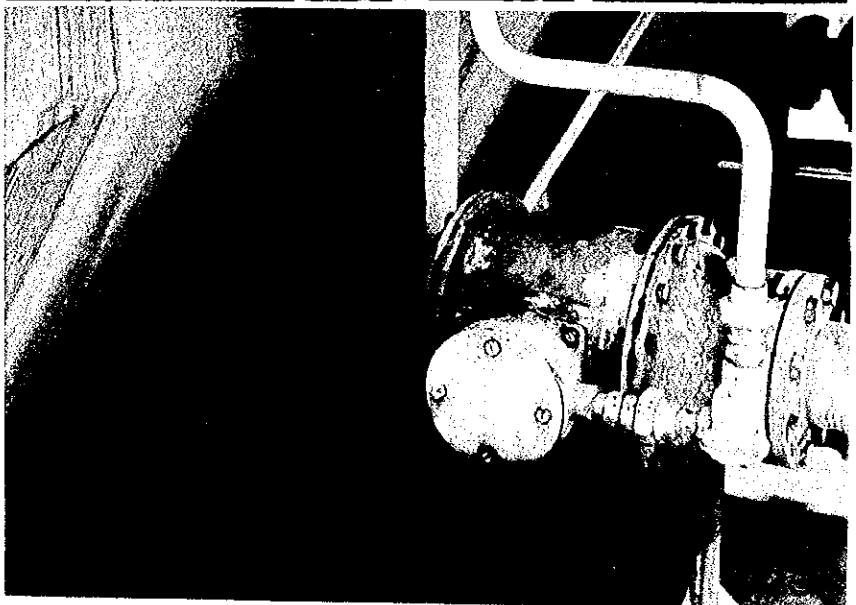
7. Oil Leakage from Radiator Valve
(Main Transformer "1T")

放熱器弁からの漏油状況
(主要変圧器 "1T")

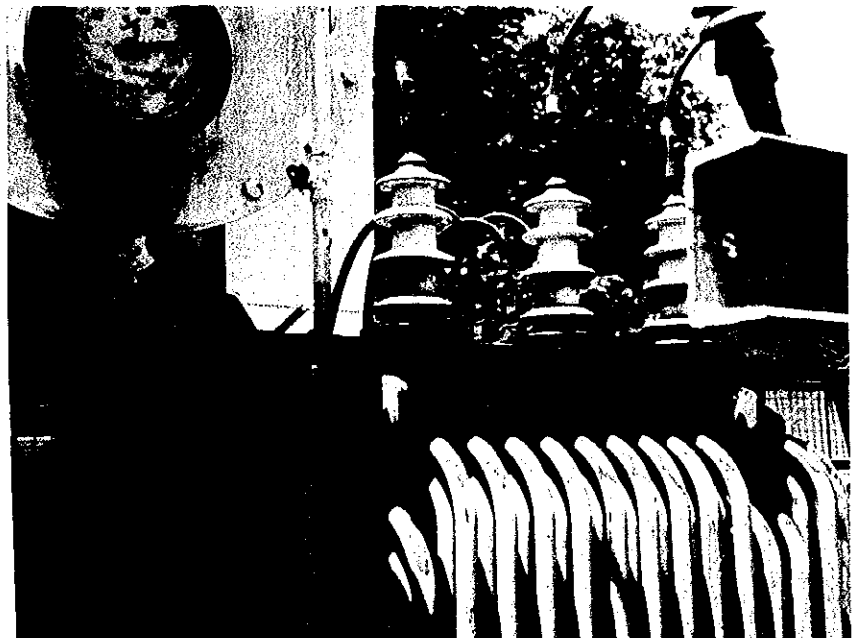
2. Oil Leakage from Top Cover of Tank (House-service Transformer "5T")

タンク上ふたからの漏油状況
(所内変圧器 "5T")

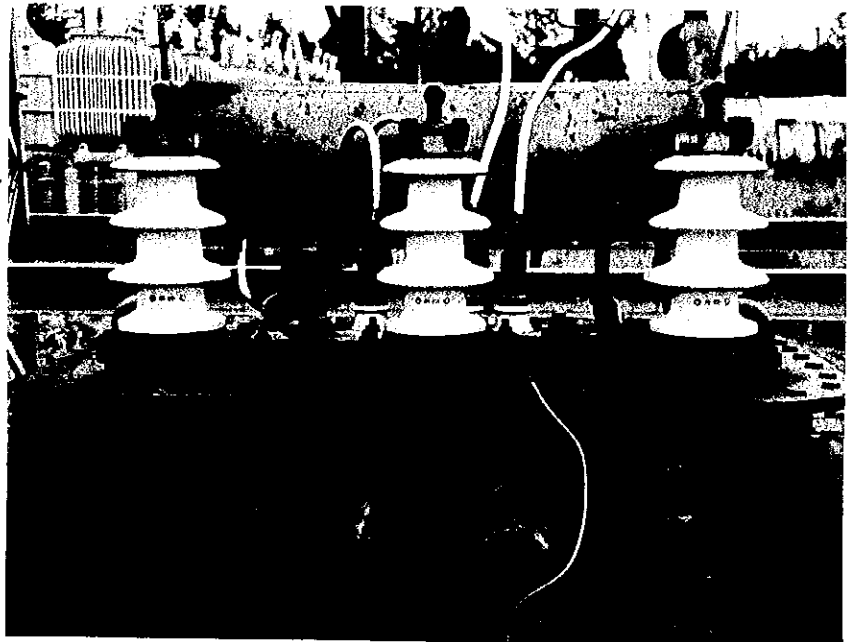
4. Oil Leakage and Rust on the Upper Part of Transformer (House-service Transformer "5T")

変圧器上部の漏油および発錆状況 (所内変圧器 "5T")

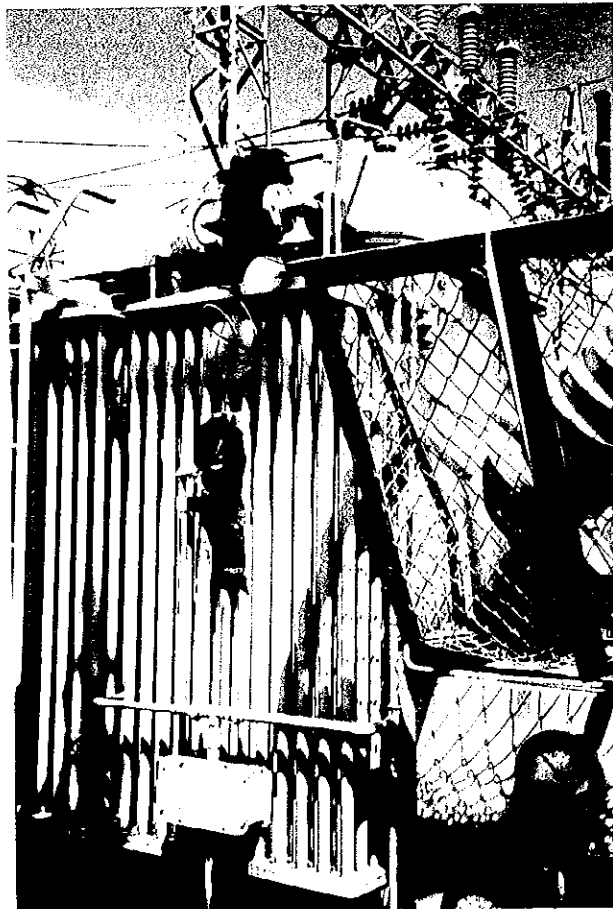
5. Oil Leakage from the Upper Part (66 kV Transformer "9T")

変圧器上部からの漏油状況
(66 kV 変圧器 "9T")

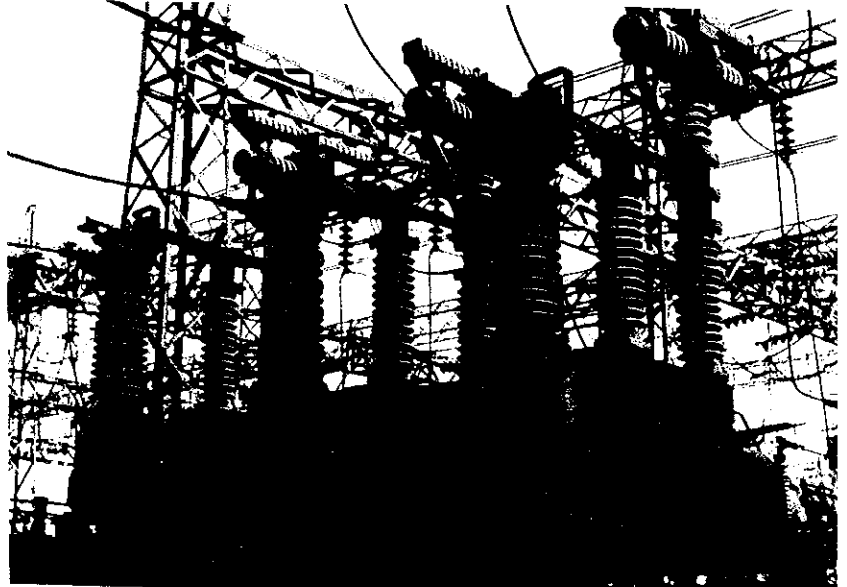
3. General View of 66 kV Air-blast Type Circuit Breaker and Current Transformer Unit

Oil leakage was observed on each current transformer.

66 kV 空気遮断器変流器ユニット外観
各相変流器で漏油が観測された。

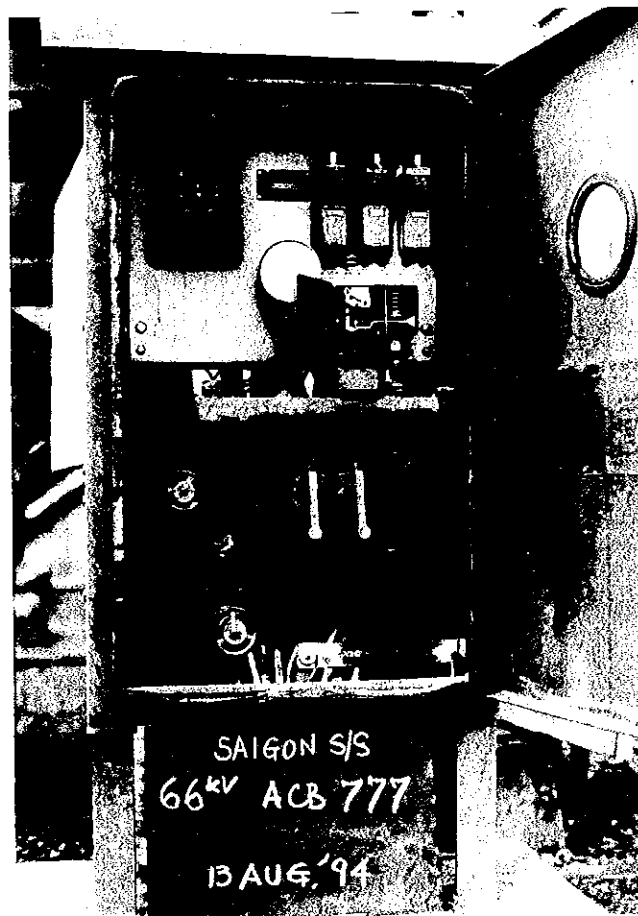
5. Corrosion of Local Control Box for 66 kV Air-blast Type Circuit Breaker

66 kV 空気遮断器現場制御箱の腐食状況

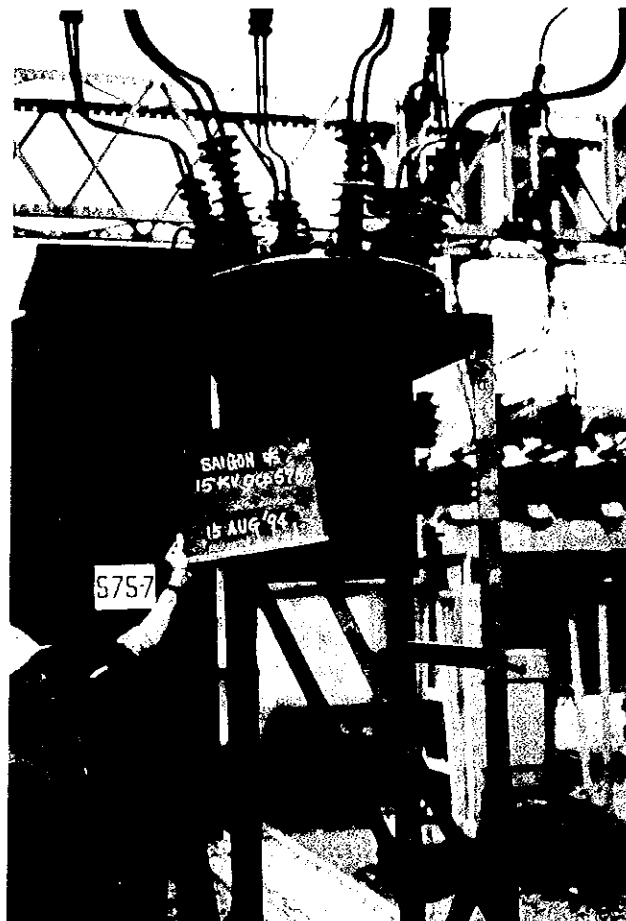
13. 15 kV Oil Circuit Breaker
Oil leakage was observed on the oil tank.

15 kV 油遮断器
油タンクに漏油が観測された

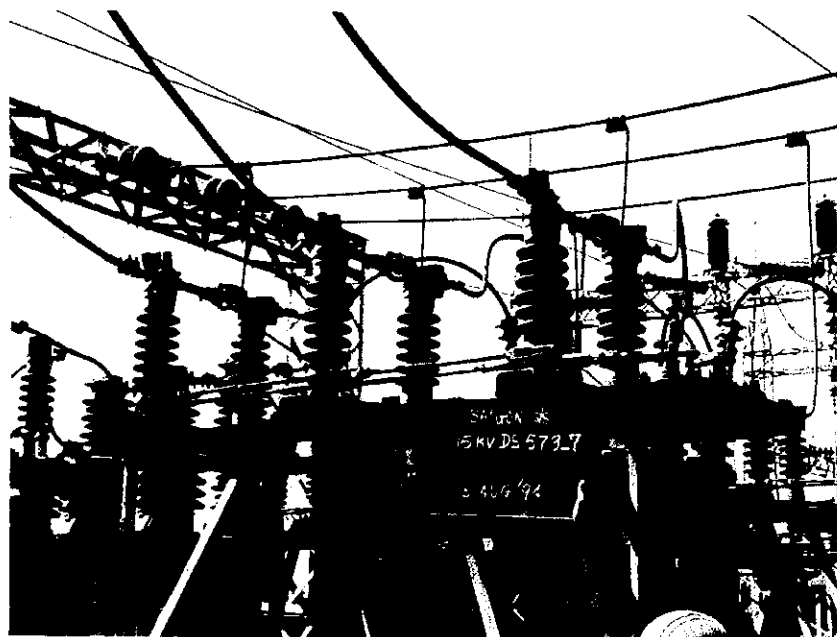
14. 15 kV Disconnecting Switch
Heavy rust was observed on all metallic parts.

15 kV 断路器
全ての金属部が発錆していた

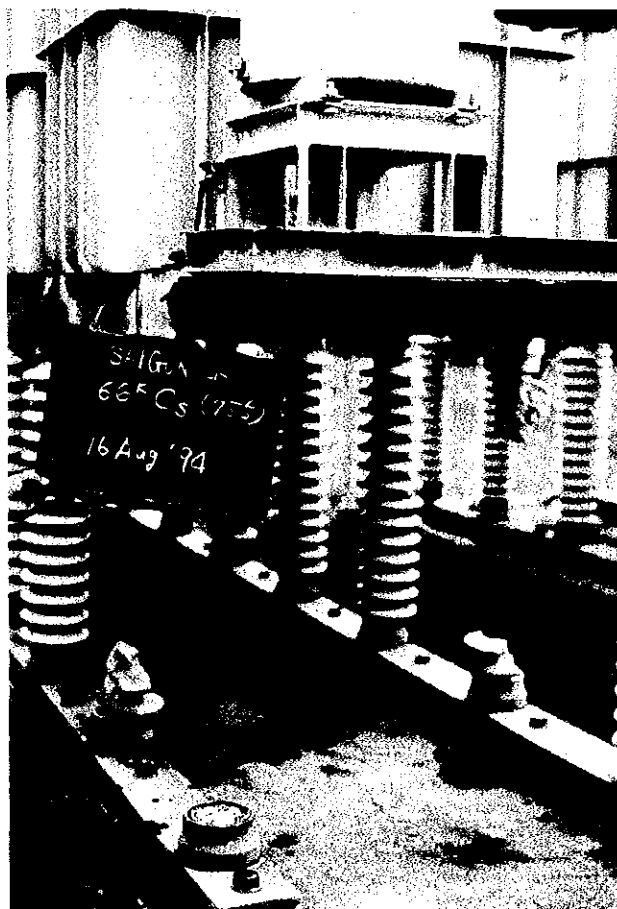
16. Damage on 66 kV Static Condenser Bank

66 kV スタティックコンデンサの破損状況

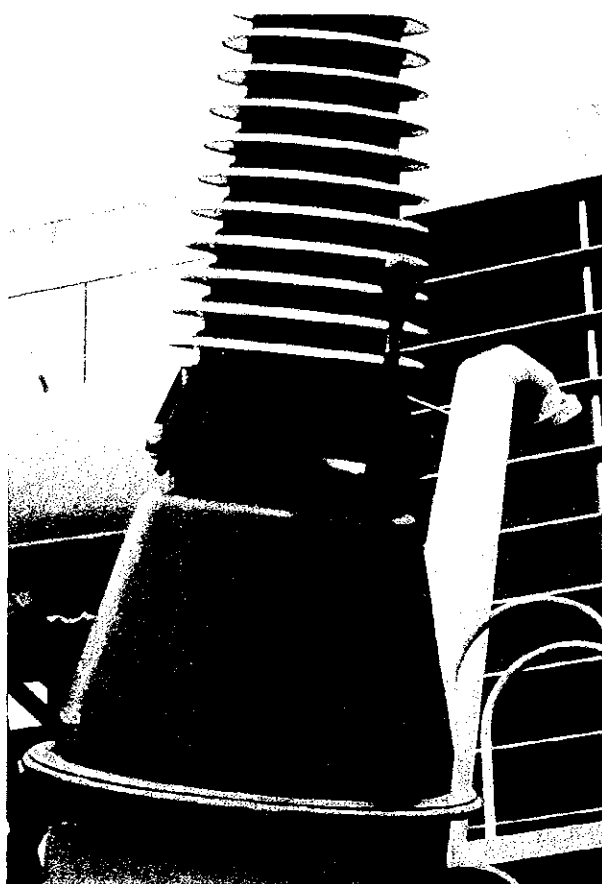
3. Oil Leakage from 230 kV Line
Bushing for Main Transformer "2T"

主要変圧器 "2T" の230 kV ブッシング
の漏油状況

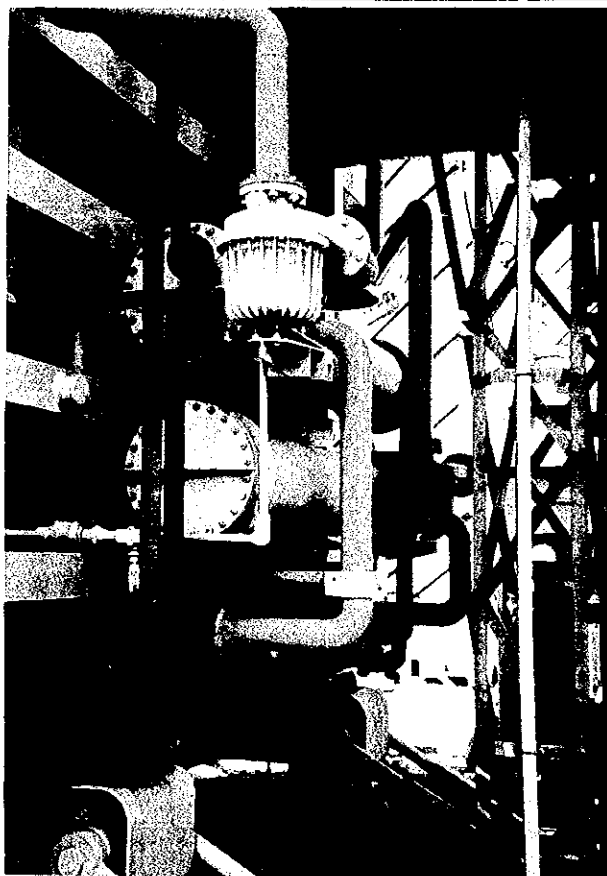
4. Oil Leakage from Oil Pump for Main
Transformer "4T"

主要変圧器 "4T" 漏油状況

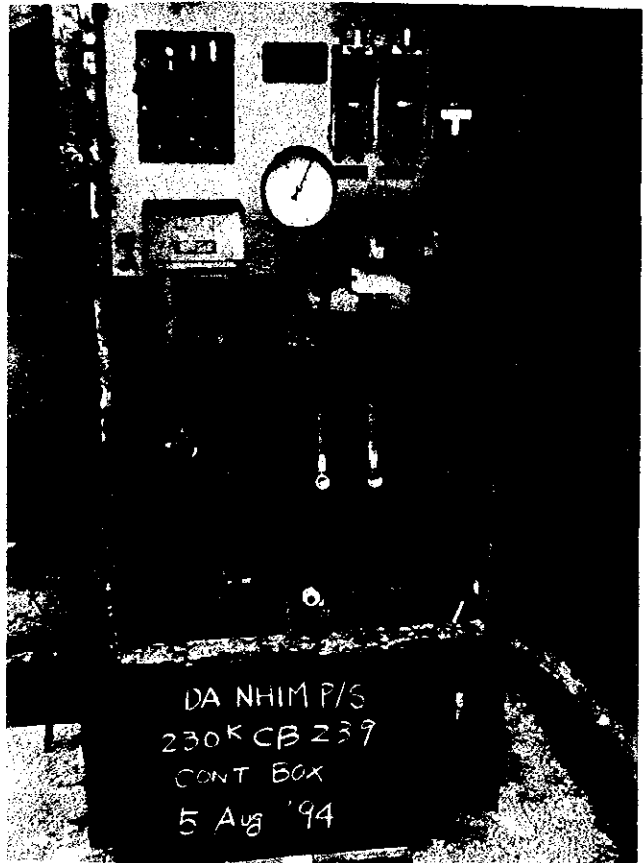
4. Corrosion of Local Control Box for
230 kV Air-blast Circuit Breaker

230 kV 空気遮断器の現場制御箱の
腐食状況

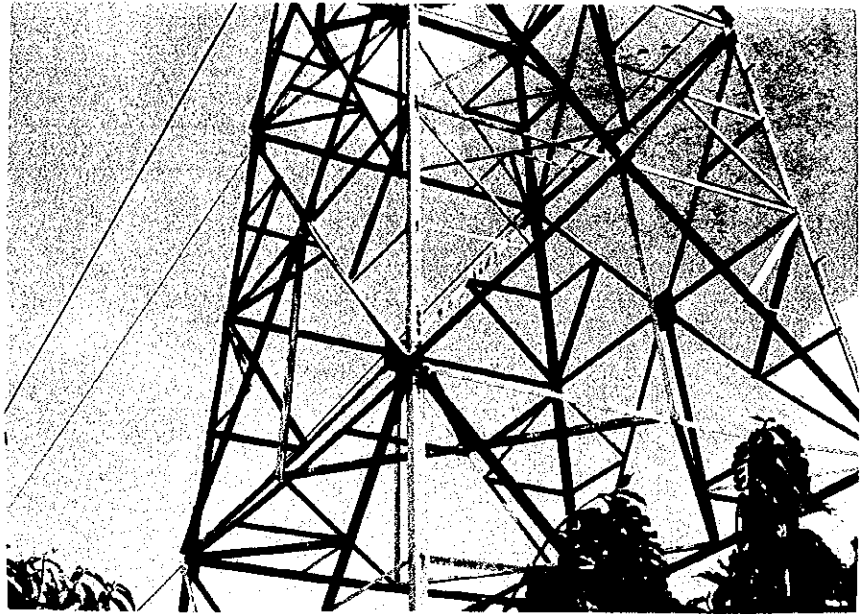
1. 230kV Transmission Line Tower
(Use of Non-galvanized Steel for
Tentative Repair)

230kV 送電線鉄塔
(非亜鉛メッキ部材による仮補修)

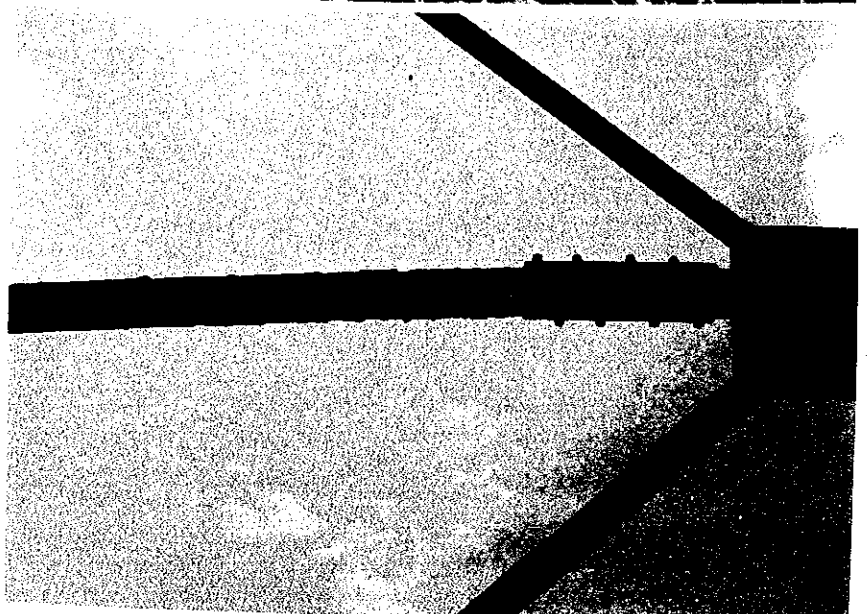
3. 230kV Tower
Rusted Steel Member

230kV 鉄塔の腐食部材

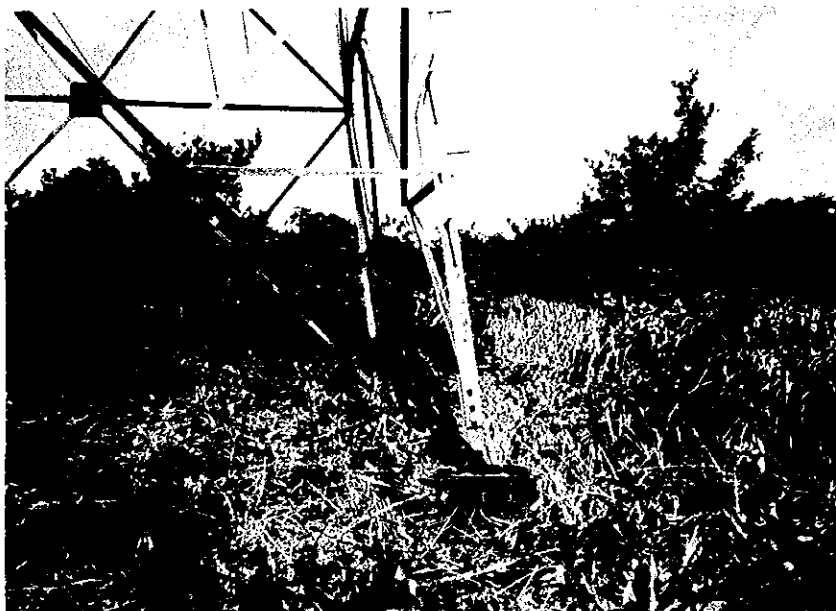
4. 230kV Tower Repaired by Non-galvanized and Smaller Size Steel

230kV 鉄塔
非亜鉛メッキ・原サイズより小型
の材料による仮補修

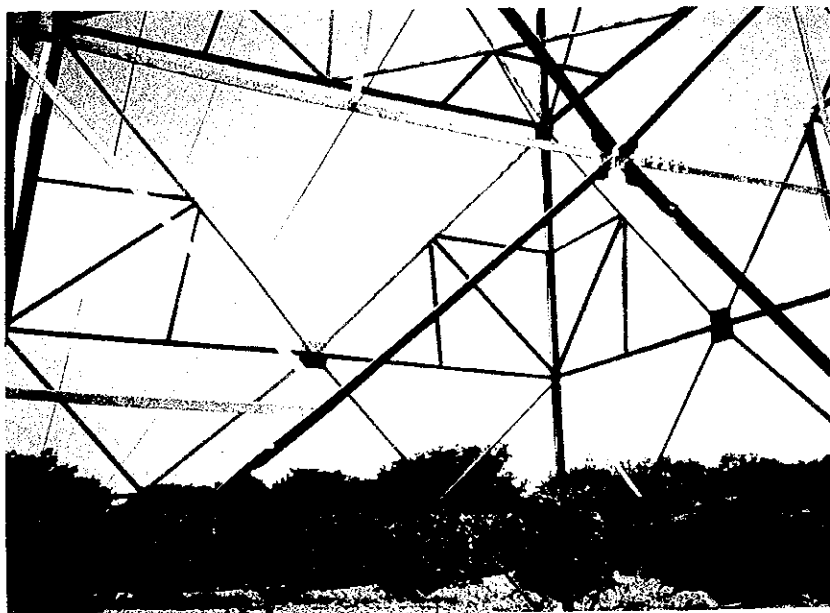
5. 230kV Tower Tentatively Repaired by Non-galvanized Steel with Damaged Member by Bullets

230kV 鉄塔
被弾部材及び非亜鉛メッキ材料に
よる仮補修

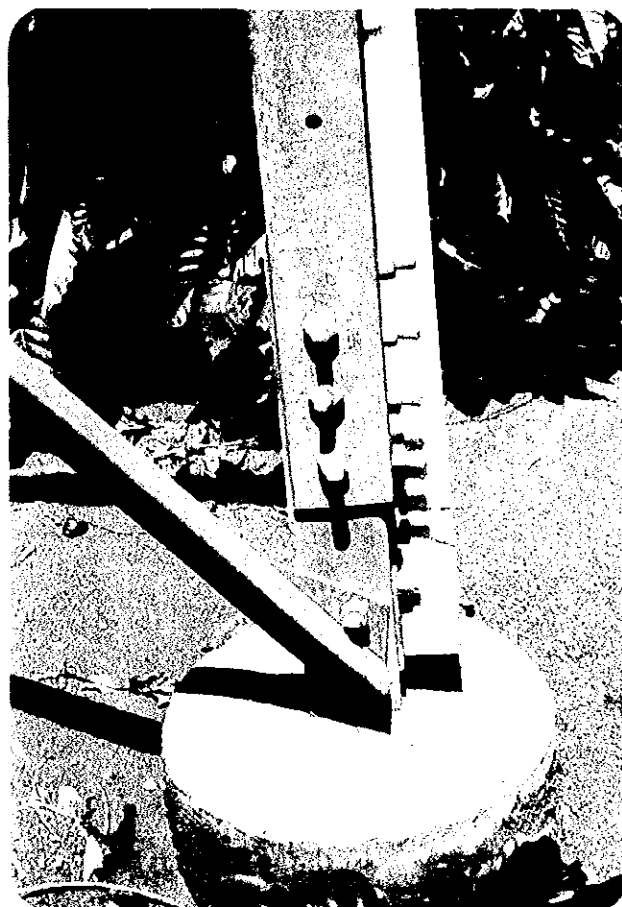
8. 230kV Tower Tentatively Repaired
by Non-galvanized Steel

230kV 鉄塔
非亜鉛メッキ材による部材補修

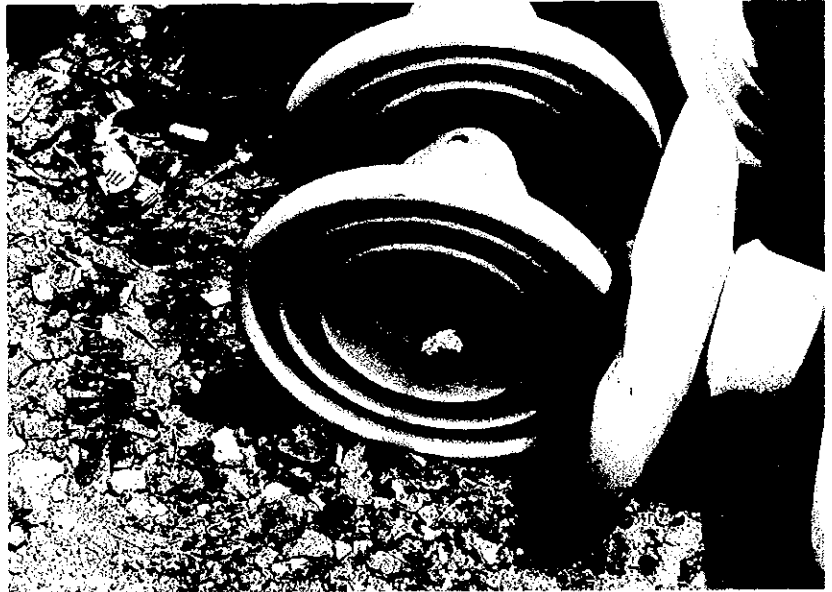
9. Insulators for Transmission Line
Rusted Pin

送電線用碍子
腐食によりピン部磨耗

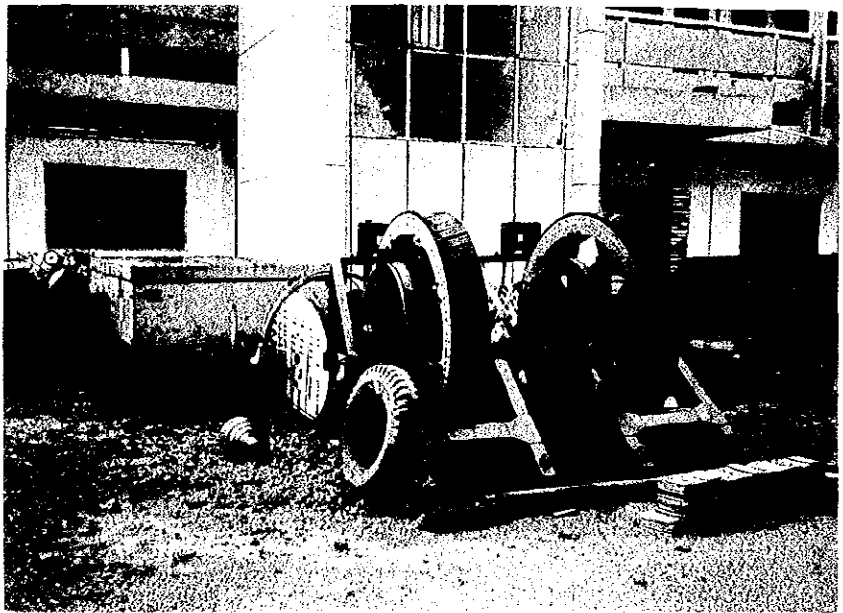
10. Tool
Conductor Tensioner Damaged

送電線用工具
破損した延線車

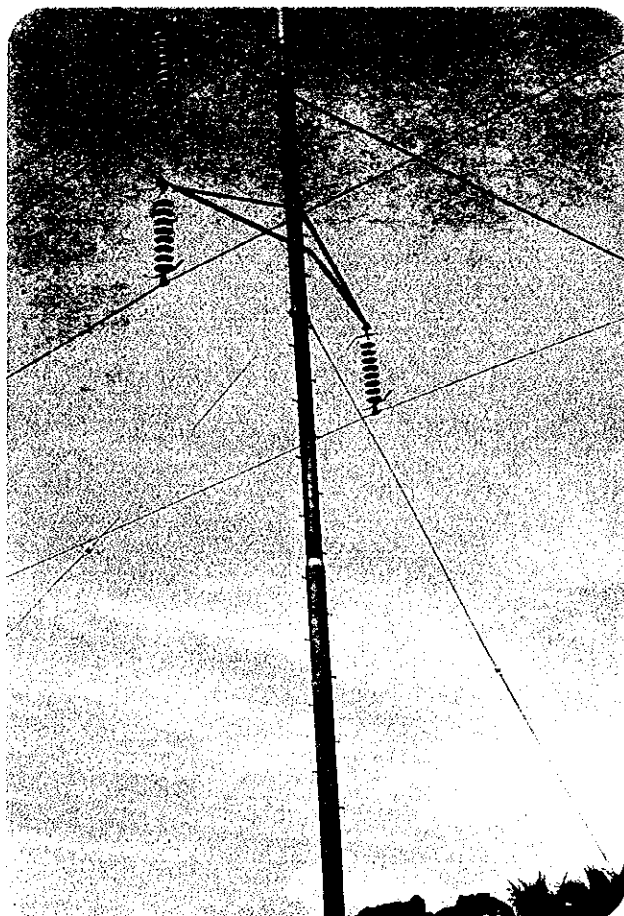
14. 66 kV Da Nhim - Thap Cham Section
Deformed Crossarms for Conductor
(2/2)

66kV Da Nhim - Thap Cham 区間
変形した電線腕金 (2/2)

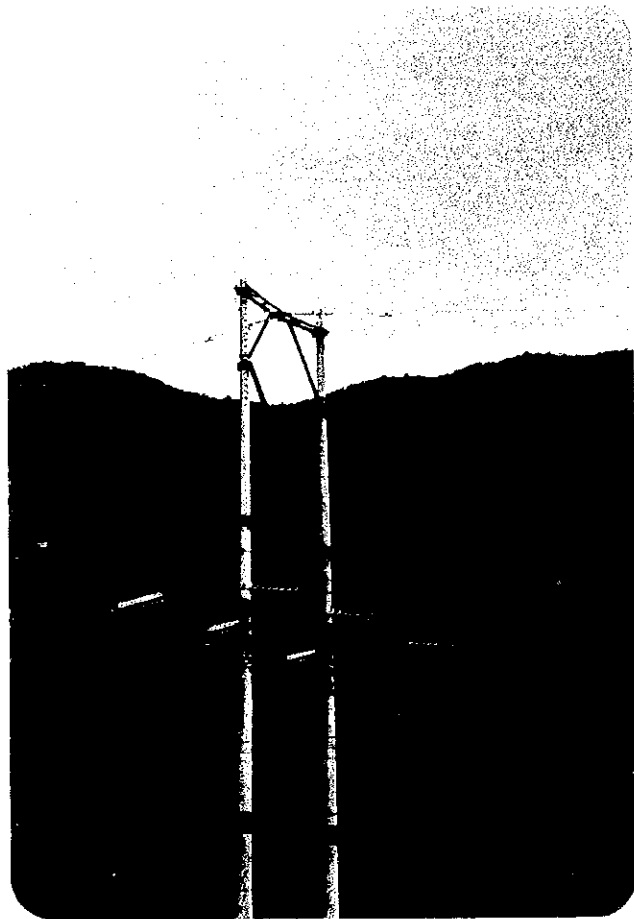
16. 66 kV Thap Cham - Phan Ri Section
Rusted Steel Parts on Concrete Pole

66 kV Thap Cham - Phan Ri 区間
コンクリート柱の錆びた鋼材

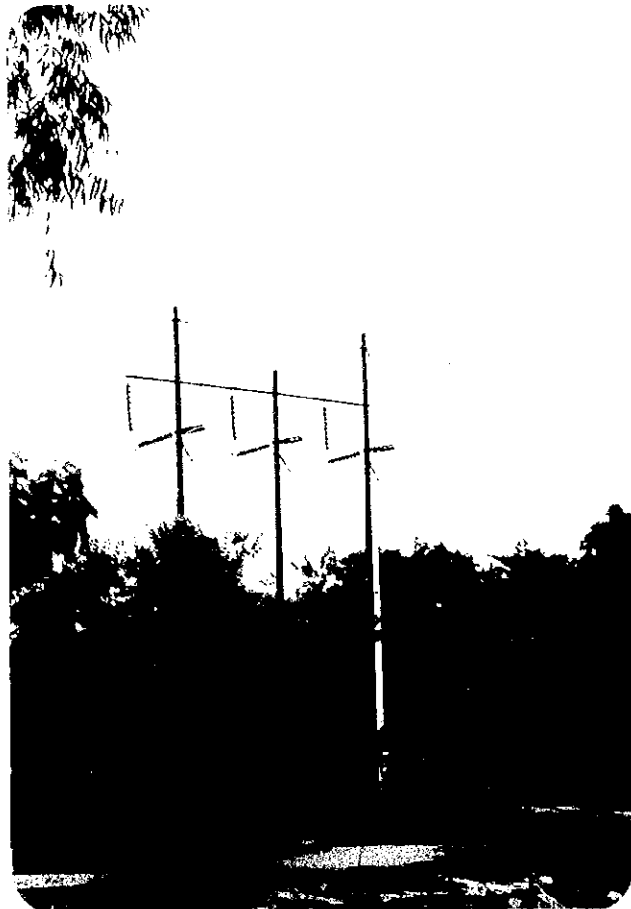
17. 66kV Cam Ranh - Dien Khanh
Section
Rottened Wooden Pole Reinforced by
a Concrete Pole

66kV Cam Ranh - Dien Khanh 区間
コンクリート柱により補強されて
いる腐食した木柱

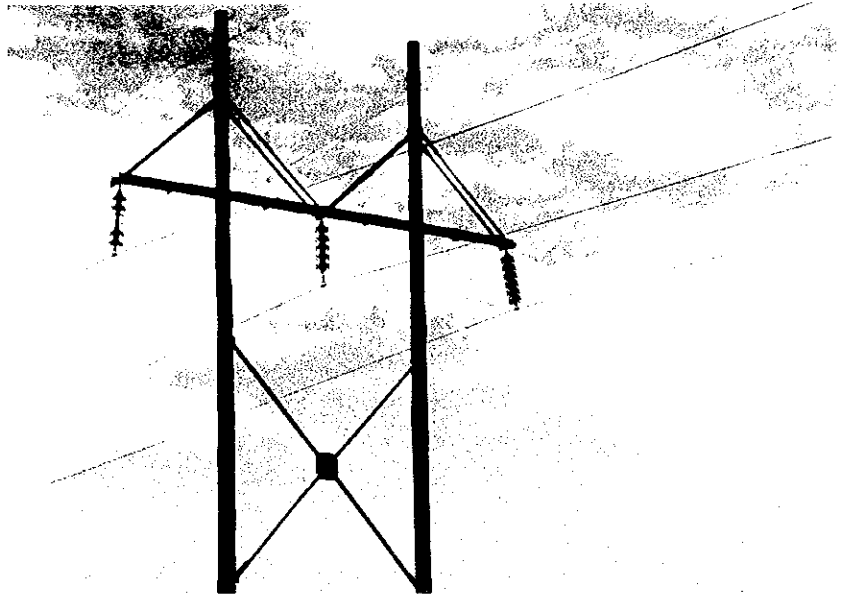
18. 66kV Cam Ranh - Dien Khanh
Section
Broken Insulator Sets

66kV Cam Ranh - Dien Khanh 区
間
碍子破損のまま運転している送電
線

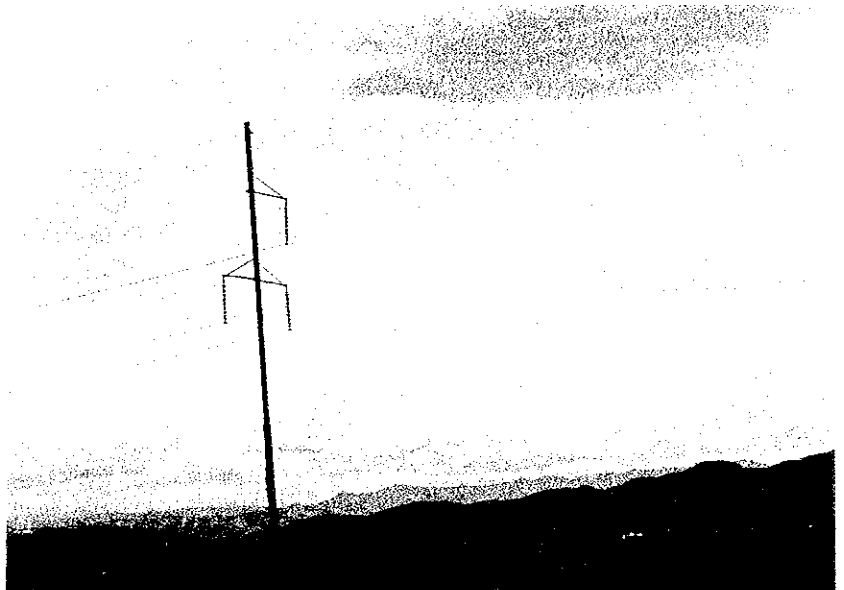
19. 66kV Thap Cham - Cam Ranh Section
Steel Tubular Pole without Staywires
(Missing)

66kV Thap Cham - Cam Ranh 区
間
支線の全く紛失した銅管柱

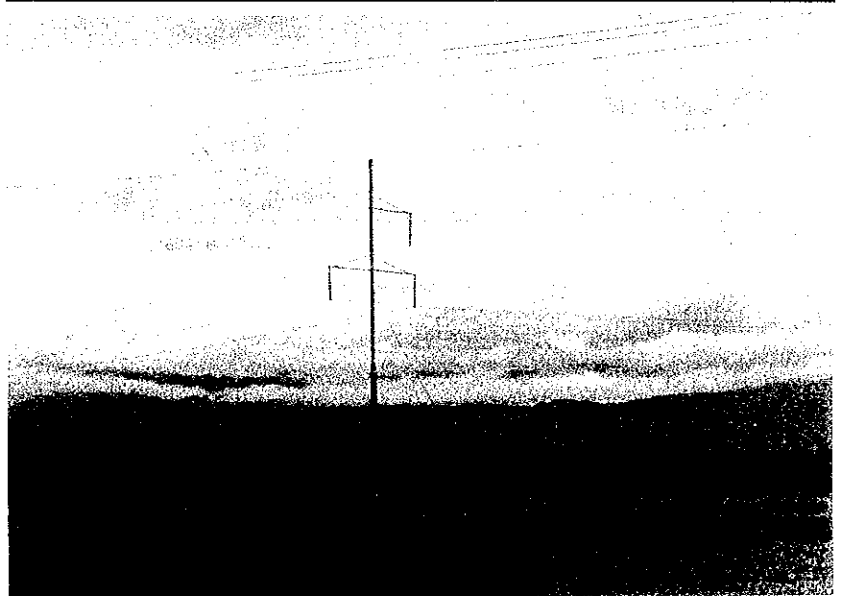
20. 66kV Thap Cham - Cam Ranh Section
Steel Tubular Pole with only One
Staywire (One Staywire Missing)

66kV Thap Cham - Cam Ranh 区
間
片側支線のみ有する銅管柱
(1本紛失)
