## 第 4 章

## 第 4 章 発電機設備

ヴェトナム社会主義共和国  
ダニム電力システム改修計画調査

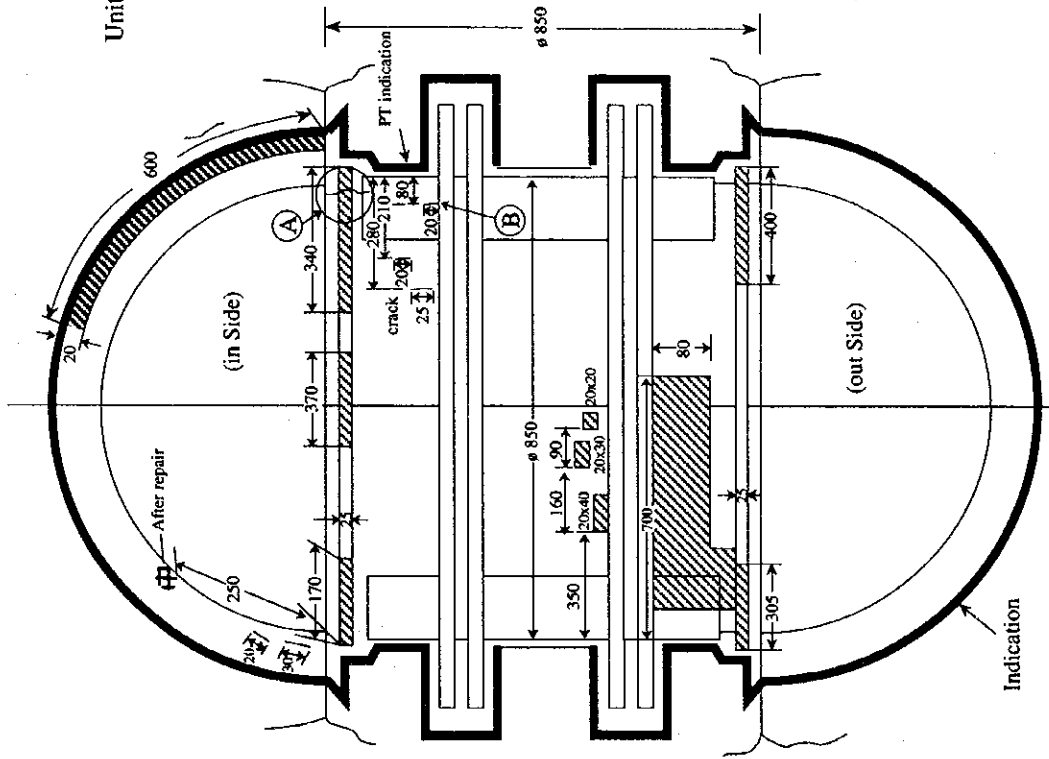
Unit No. 2 Turbine Side upper half Bearing

ただ、4号機の水車側軸受メタルの上半分の反スラスト面（励磁機側）に長さ約43 mmのホワイトメタルの欠損があった。

パルス反射法によりホワイトメタル全面の検査をしたが、許容値を超える気泡、剥離は負荷側（下部）には認められなかった。しかし、2、4号機とも水車側軸受メタルの上部（無負荷部）に許容値の約2倍の大きさの単独欠陥があった。

2号機発電機主軸受欠陥状況

- (i) 1、4号機の固定子、欠落楔の修理と、その他全号機について端部だけに極端な緩みのある楔の入れ替え。
- (ii) 1号機のベンストック側エアクーラーの漏水部補修。
- (iii) 2号機の励磁機側オイルリフトポンプの更新。
- (iv) 4号機の主・副励磁機整流子表面のストーン仕上げ、マイカカット、面取り補修。
- (v) 1号機水車側ファン羽根欠落部の補修。
- (vi) 1、3号機主軸受メタルの分解、検査（P.T.）、補修。
- (vii) 補用品の確保、（主軸受メタル T/S、E/S各1組、スリップリングおよび励磁機用刷子、オイルリフトポンプ、消火システム用リレイなど）

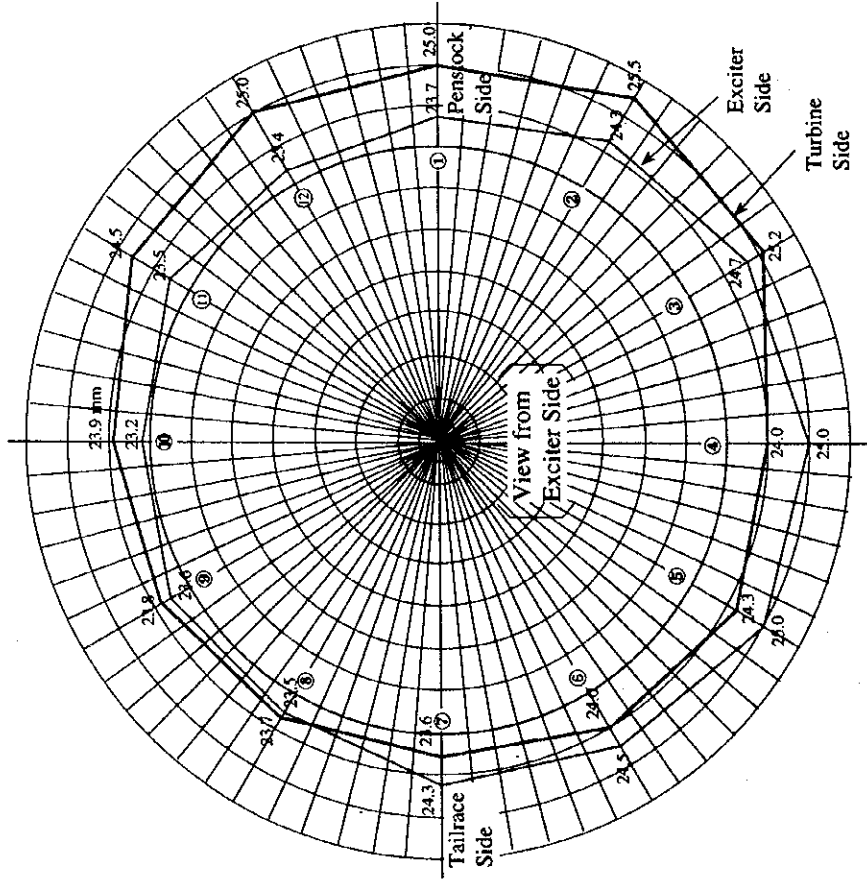
UNIT No. 1

Average Air Gap

Turbine side : 24.38 mm  
Exciter side : 24.06 mm

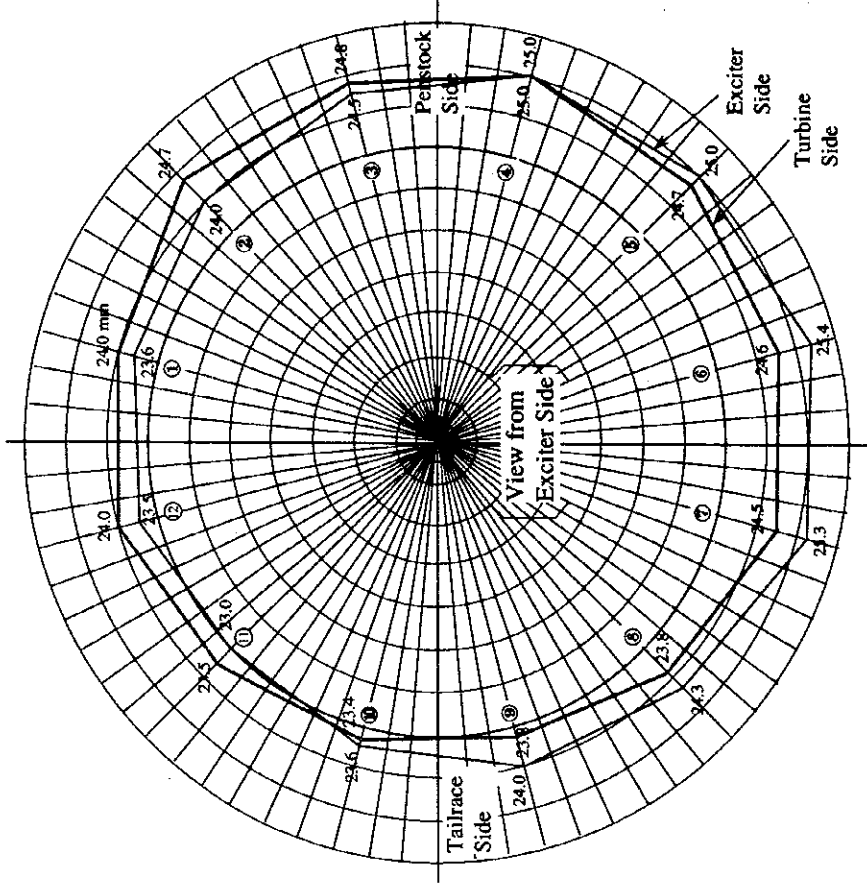
UNIT No. 2

Average Air Gap

Turbine side : 24.19 mm  
Exciter side : 24.27 mm

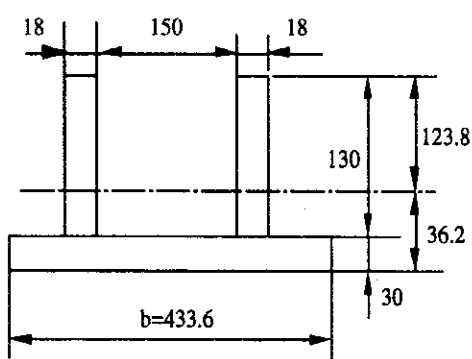
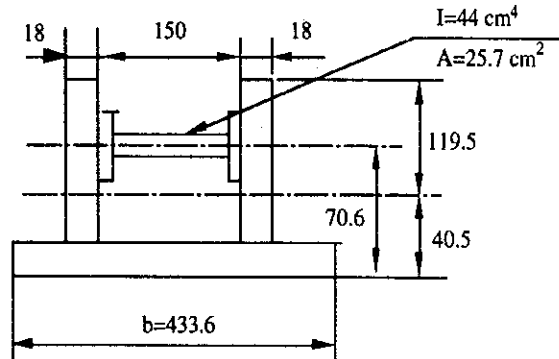
表 5.5 リングガード No.54 の応力解析(3/3)

超音波調査に付随して、浸透探傷調査を落石により損傷を受けたNo.1水圧鉄管路のリングガードーNo.28 およびNo.2水圧鉄管路のリングガードーNos.20, 40 および54に実施してリングガードーの損傷程度を調査した。この調査結果より、リングガードーNo.54は水圧鉄管との溶接部にひび割れが認められ、早期に修理する必要がある。

応力解析は最も損傷の大きいリングガードーNo.54の損傷条件を考慮して行った。この結果、リングガードーの最大応力は1,755 kgf/cm<sup>2</sup>であり許容応力の2,610 kgf/cm<sup>2</sup>以下であることが確認された。応力解析の結果を表 5.5に示す。損傷リングガードーの最大応力が許容応力以下であるが、現状の損傷部の拡大を防止するため、損傷リングガードーに対する修復作業の実施は重要である。

前章 5.1.4 (2)にて述べたごとく、損傷リングガーダの早期修理を提言する。推奨する修理方法を表 5.10に示す。
