ダムと土木構造物

6章 ダムと土木構造物

6.1 調査方法、結果、分析

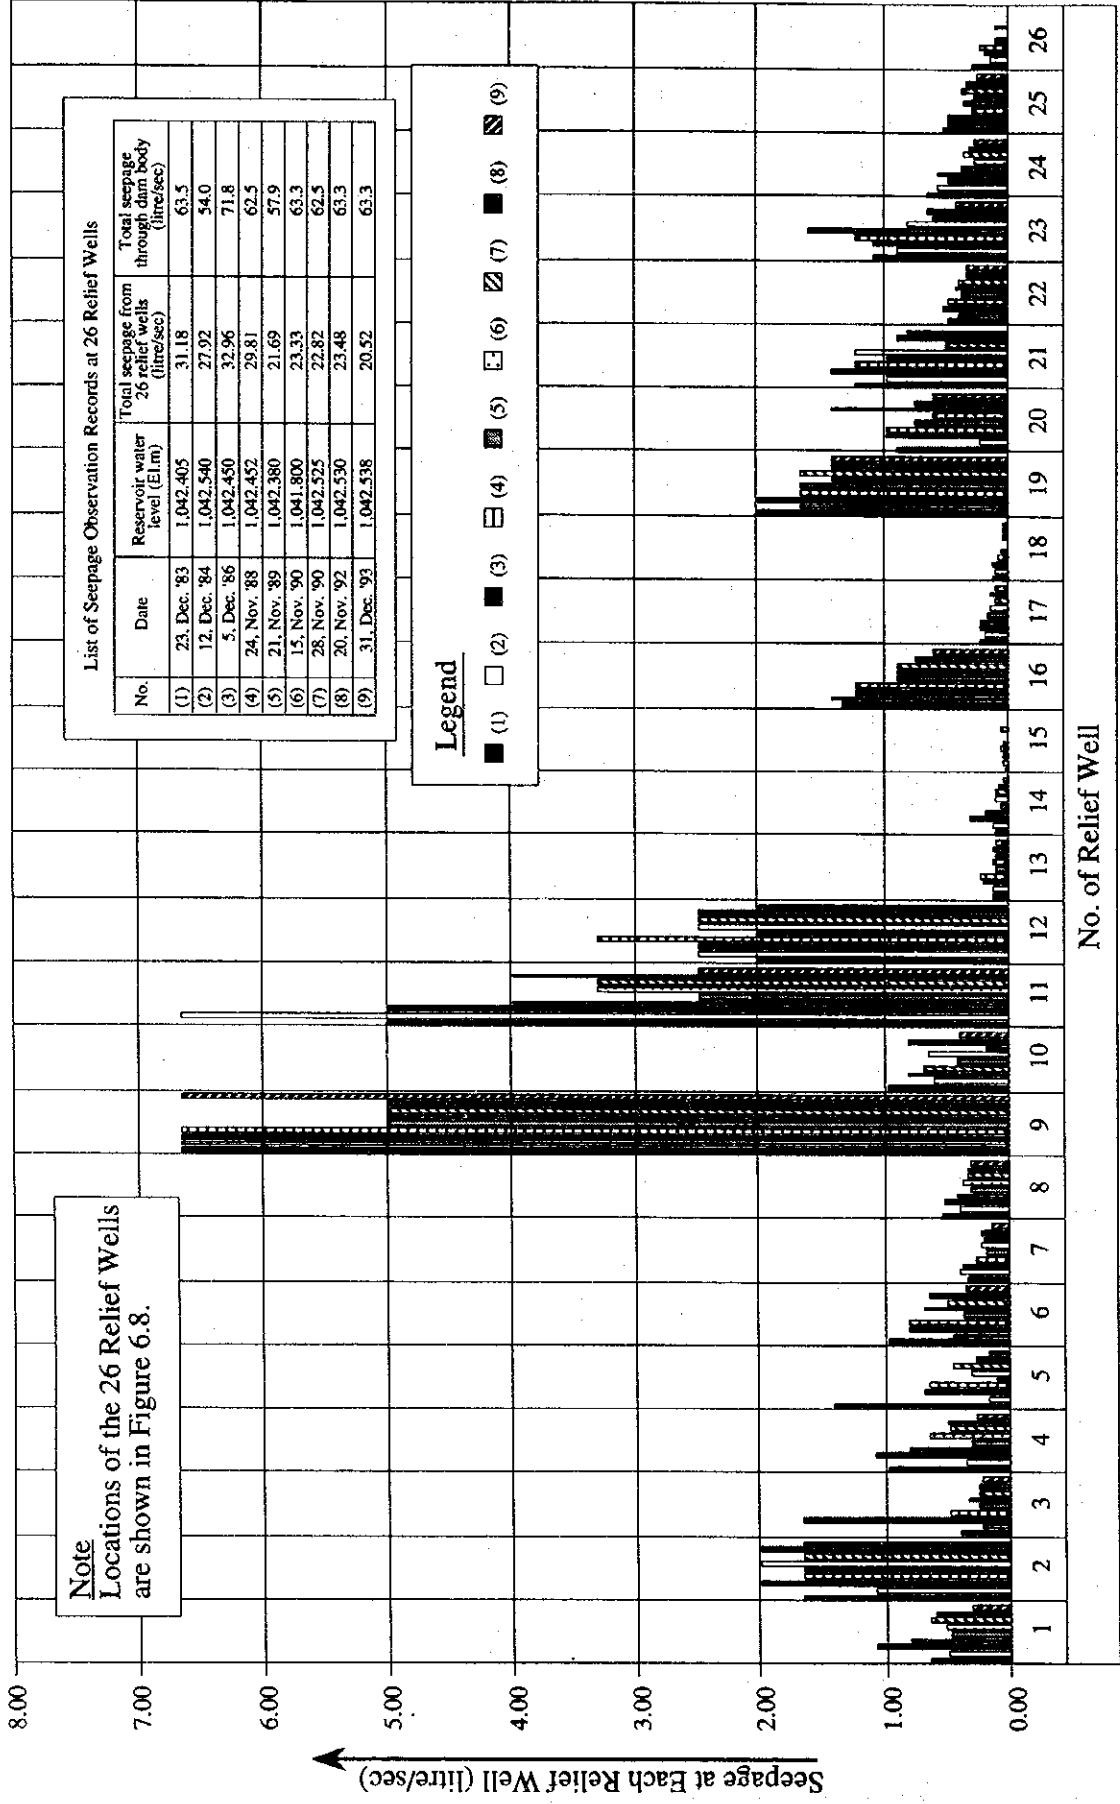
図 6.10
26個の観測井戸からの漏水量

図 6.10 と表6.4 は貯水池水位が満水位を越えた際の上記26個の観測井戸からの漏水量の分布を示している。No.9、No.11、No.12の観測井戸からの漏水量が高い割合を示している。特

に、満水位より約 50cm 上昇した貯水池水位 1,042.5 m の条件下で、No.9 の観測井戸からの漏水量は設計時の 1 つの井戸からの漏水量許容値の上限値 (6.9 リッター) に近い値を示している。

一方、長期間の No.9 の漏水量記録及び他のダム観測記録から以下のことが明かとなっている。

- 貯水池水位が満水位を越えた時、高い漏水量を示す現象はここ 10 年来続いているが、ダム堤体に関して異常な現象は起こっていない。
- 観測井戸 No.9 の付近のダム天端の沈下は見受けられない。
- 貯水池水位が低くなるにつれ、漏水量も少なくなる。

上記より判断すると、貯水池水位が満水位に近い時に No.9 の観測井戸からの高い漏水量の発生は、No.8 及び No.10 等の No.9 の周囲の観測井戸が閉塞している為、漏水が No.9 観測井戸に集中しているものと予測される。上記のドラングダムの漏水量の分布に関しては、既に自然な状態に落ち着いているものと判断される。

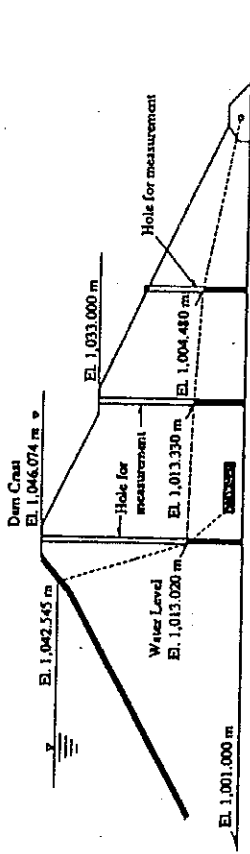
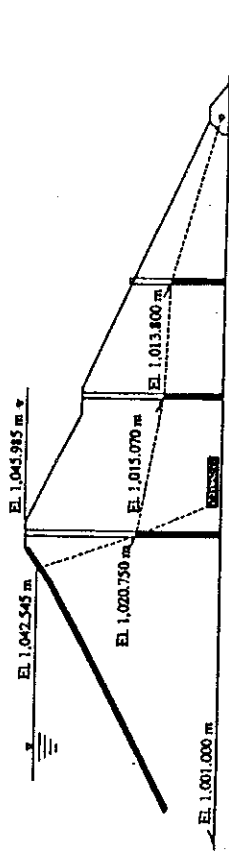
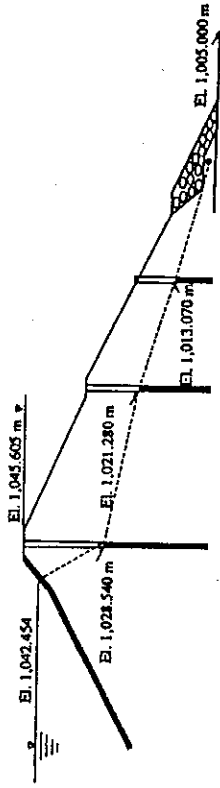
図 6.12 (2)

1992年12月及び1993年12月に貯水池水位が満水位 1,042 m を越えた時に測定されたダム堤体内の水位測定結果を図 6.12 に示す。ダム堤体内の高水位は、ダムアバットメントの付近に位置するNo. IP-38 とNo. S12 両地点において観測された。これらの地点では標高の高い原地盤をダムの基礎地盤とした所である。ダムと洪水吐の接触部に近く位置しているIP-38 地点では、左岸側アバットメントの地山がダム堤体の一部を形成している。

これは重大な問題ではないが、以下の6.1.4 節で述べるようにダムと洪水吐の接触部での濁流の発生を明らかにする上でも、コアボーリングを含めたより詳細なダム堤体内部の地質・土質調査を行う必要がある。

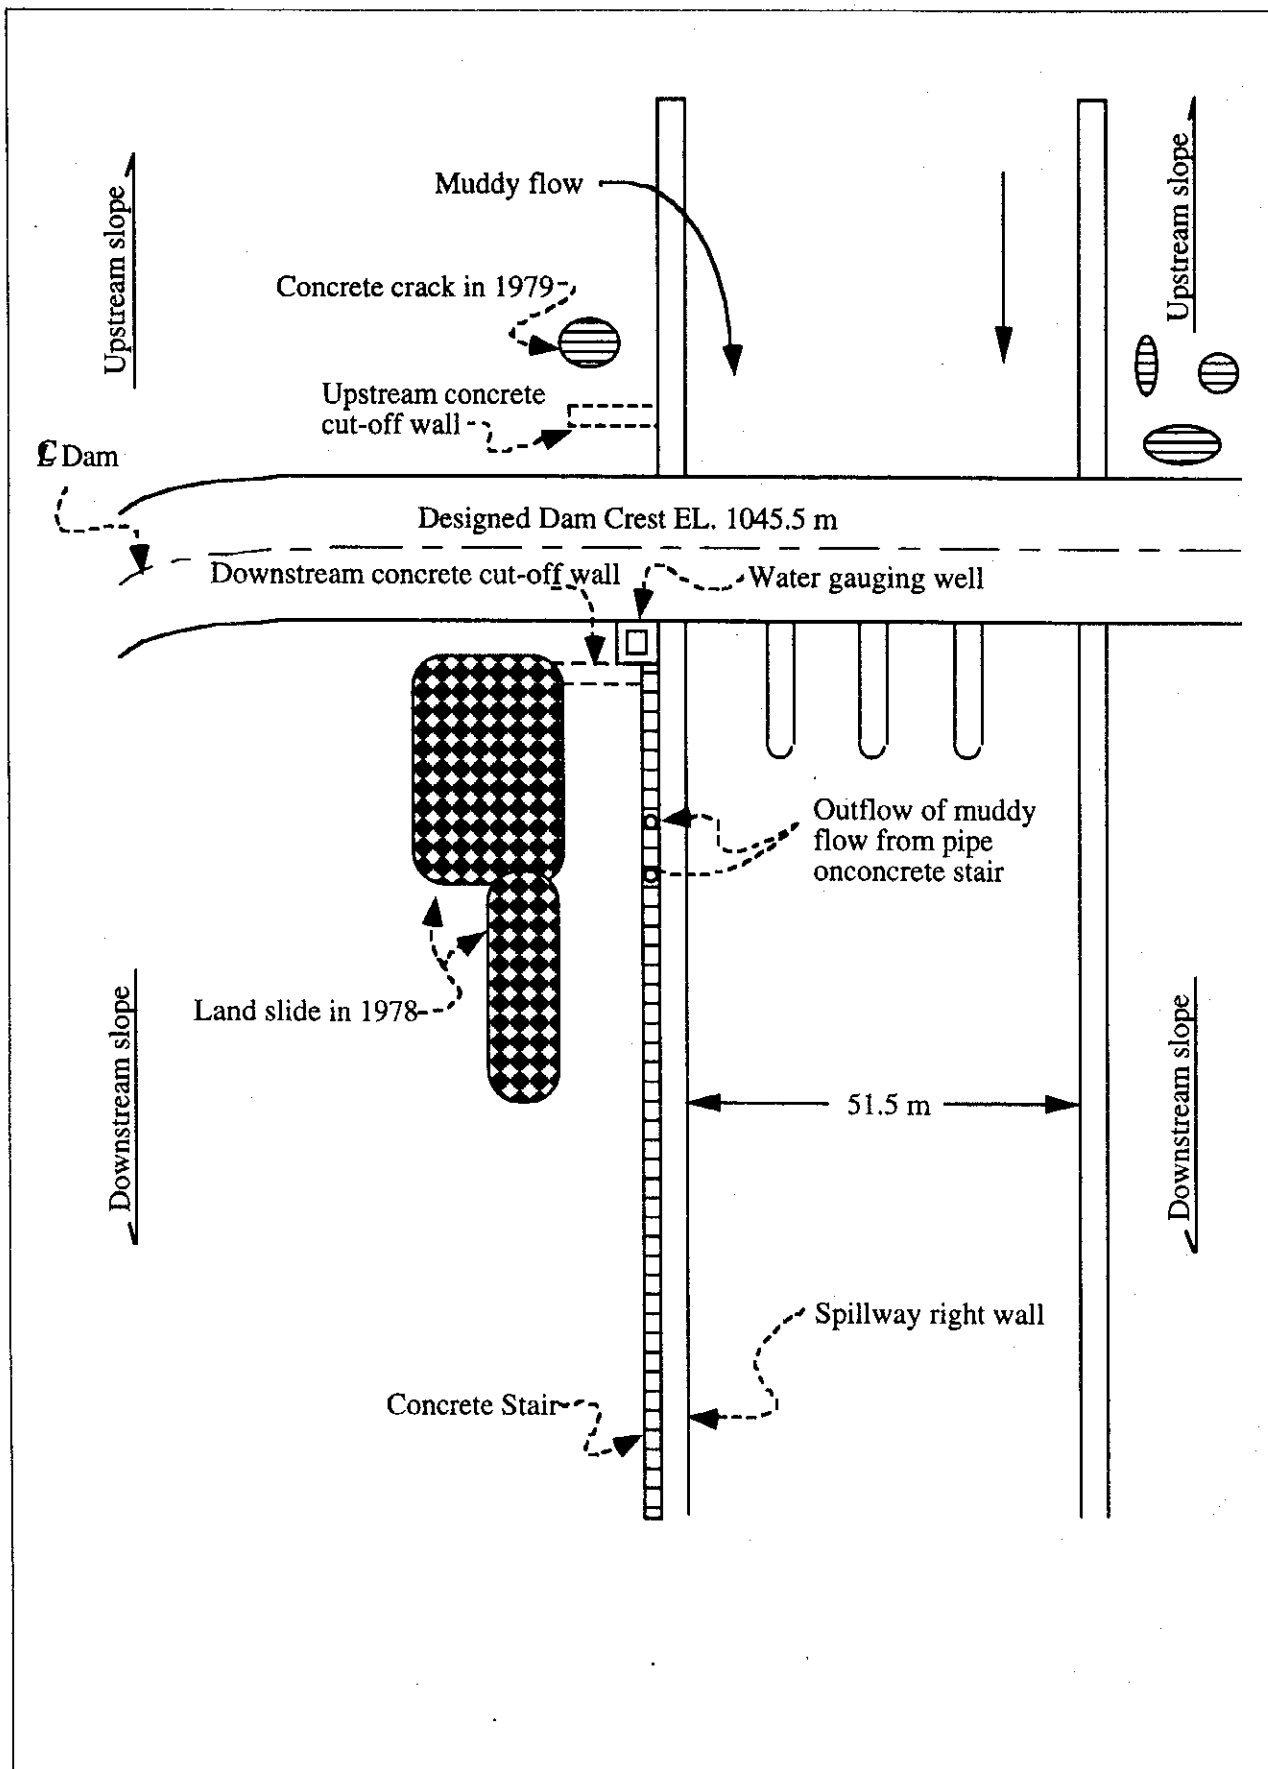
ヴィエトナム社会主義共和国 ダム電力システム改修計画調査	MINISTRY OF ENERGY 国際協力事業団	図 6.13 洪水吐とダム堤体の接触箇所の概略位置図
---------------------------------	-------------------------------	-------------------------------

(1) ダム（貯水池水位が満水位時を越え、洪水吐から放流を行った際起こる、洪水吐水路沿いの濁流の発生）

表 6.6に述べる通り、1978年の雨季に洪水吐の下流側右岸側側壁の脇に設置されている階段の排水パイプから大量の土砂混じりの濁水が流出した。その時、図 6.13 に示す通り、洪水吐付近のダム下流側の法面上にダム軸と平行に長さ約10 m の亀裂が発生すると同時に、法面崩壊が起こった。

加えて、下流側のダム内部コンクリート遮水壁の上端部にクラックが発生しているのが確認された。今調査期間、ダム発電所の職員より、ダム堤体に関しては劣化箇所の盛土材を除去した後人力で良質な土質材料を充填することにより、又、同遮水壁の損傷部はセメントグラウチングによって完全に修理したとの報告を受けた。

1991年以降、洪水時に毎秒 500m³ 以上の流量を洪水吐から放流した際、上流側のダム法面上の水際で（洪水吐右岸側々壁から約 5 m の位置）濁流が発生し、洪水吐の最も右岸側の水路に沿って流出することが、ダニム発電所の職員により報告された。調査団は、本調査期間中、貯水池水位が低かったため、この現象を確認できなかった。現場調査の結果より、濁水は以下の原因-A 又は原因-B によって引き起こされているもの想定される。

原因-A： 洪水吐ゲートを開けた時、貯水池内の密度流が堆砂を巻き込み、洪水吐に近い貯水池左岸付近で堆砂を巻き上げる水理現象。

原因-B： 洪水吐付近のダム堤体内の漏水及び土砂の流出

洪水吐右岸側々壁に隣接するダム上流側法面上の 20cm 厚のコンクリートは、大きな沈下箇所も無く、全体的に安定している。又、過去ダニム発電所の職員がコンクリートを取り外し、ダム堤体内を調査した際も何ら問題になることは見受けられなかったと報告されている。このように現地調査の結果、ダム堤体材料が流出しているという可能性は低いと思われる。

しかし、濁流がこの部分から発生するとの情報があるかぎり、ダムと洪水吐の接触部に於てダム堤体内部又は基礎に濁水のルートが形成されている恐れがわずかながらある。

濁水の発生原因を明確にするために、6.5 節で述べるように、本調査で提案された緊急工事に対する詳細設計の段階、又は本調査と別枠の新規調査として、水理調査及び地質・土質調

査を含めた追加調査を実施する必要がある。同追加調査結果に基づいて、改修計画の必要性並びに改修工事の規模が最終的に決定されるべきである。

一方、ダム堤体内調査のためのコアボーリングを含めた地質・土質調査に関しては、予期せぬ事態の発生を防ぐため、貯水池水位が高い時に実施してはならない。特にコアボーリングに関しては、地質専門家及びダムエンジニアの監督の下、経験豊富なボーリング専門家が実施することを強く推奨する。

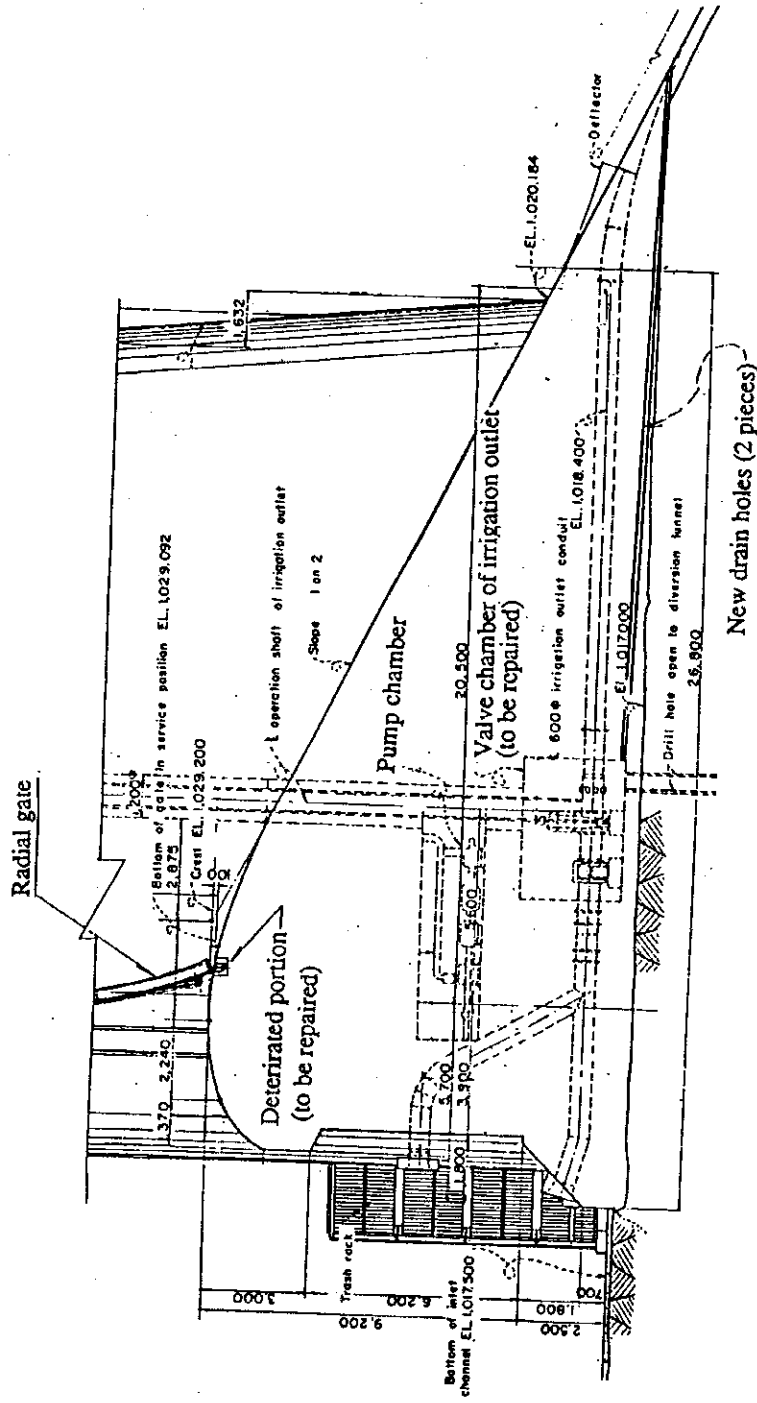
図 6.17
洪水吐の緊急改修工事

(i) 越流部コンクリートの亀裂発生

(ii) 洪水吐橋脚内に設置されている農業用放流施設のバルブ室の排水パイプの閉塞

- (1) 洪水吐
 - － 越流部コンクリート表面の亀裂箇所のコンクリートのはつり及びモルタル充填
 - － 灌漑放流用のバルブ室に対する排水孔の設置

越流部コンクリートの亀裂箇所に対する補修工事は、コンクリートの養生に必要な期間を考慮し、貯水池水位が同クレストの天端標高よりかなり低くなる乾期の間を実施する必要がある。灌漑放水用バルブ室のための排水孔に関しては、2本の孔を洪水吐の表面から同バルブ室に向かって削孔するよう計画されている。

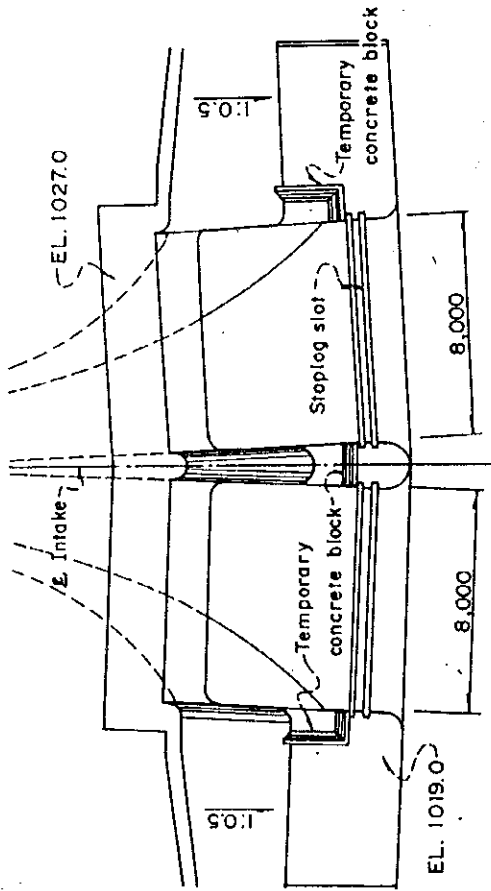
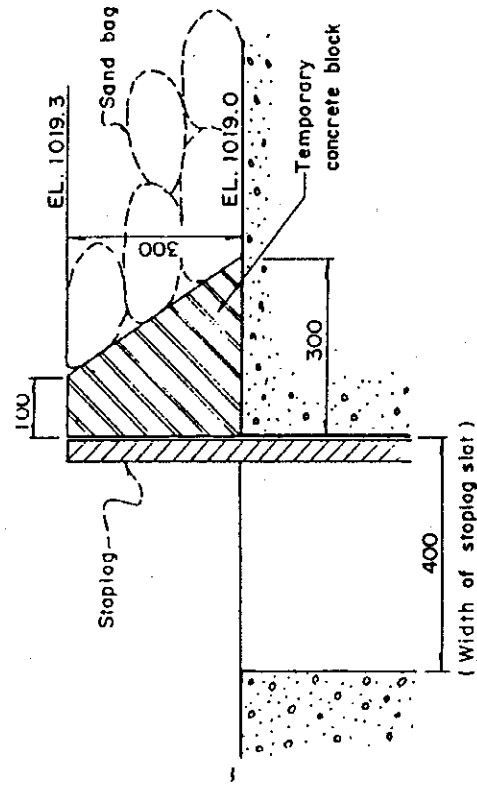
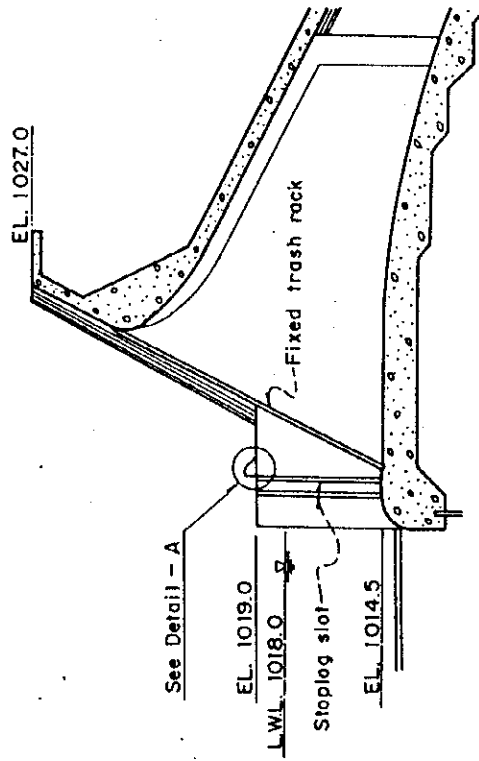
図 6.18

- (i) 可動式トラッシュラックの戸あたり部のコンクリートの欠落
- (ii) 取水口坑内の隔壁コンクリートの亀裂
- (iii) 取水口上下流側の法面崩壊

工事方法-1： 固定式トラッシュラック前面にストップログを設置することにより、必要とする工事期間中、作業場所への貯水池からの流水を遮断した後、劣化箇所のコンクリートのはつり及び打設を行う

a. 工事方法-1： 貯水池からの水の流入を遮断した状況下でのコンクリート打設
本補修工事は、取水口立杭の最下部の非常に狭小な場所で行われるので、工事期間中の安全性を確保することが重要である。従って、貯水池水位が標高1,018 m 以下になった後、二組
