CHAPTER 4

DAM, CIVIL STRUCTURES AND HYDROLOGICAL DATA ACQUISITION SYSTEM

CHAPTER 5

SUBSTATION FACILITIES

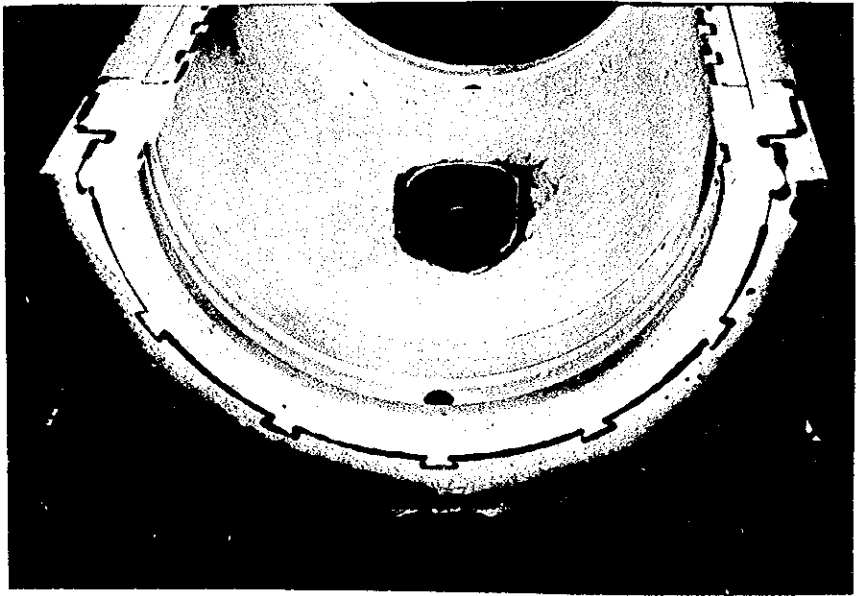
7. Split-off Conditions of Babbit Metal Lining for Bearing Metal for Unit No.1

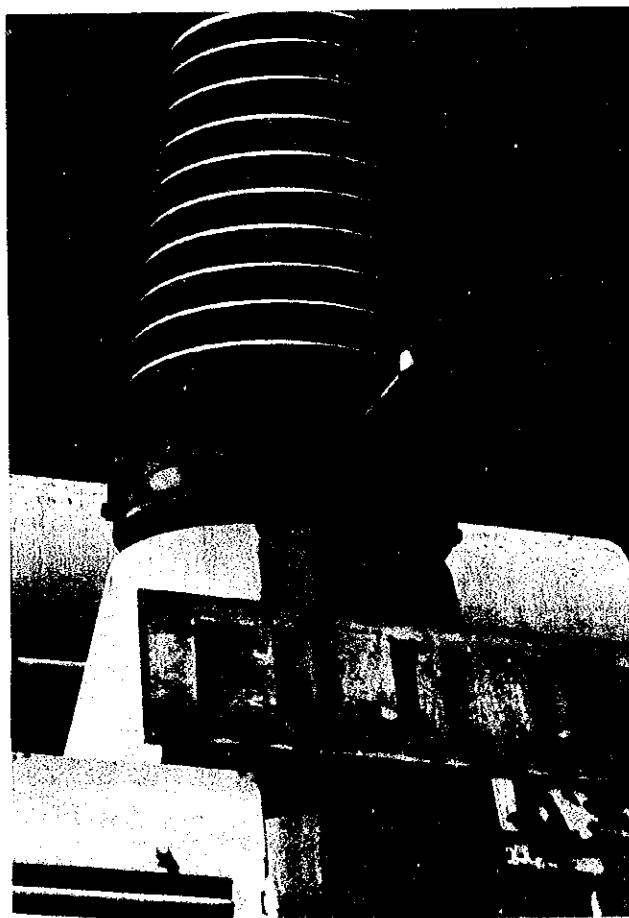
2. Oil Leakage from 230 kV Line Bushing (Main Transformer "2T")

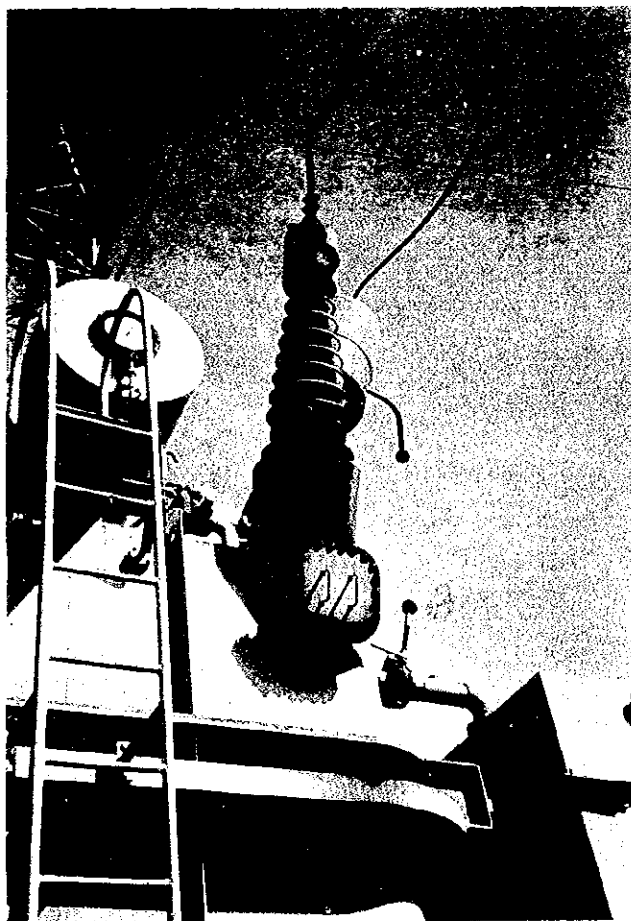
3. Oil Leakage from 230 kV Neutral Bushing
(Main Transformer "2T")

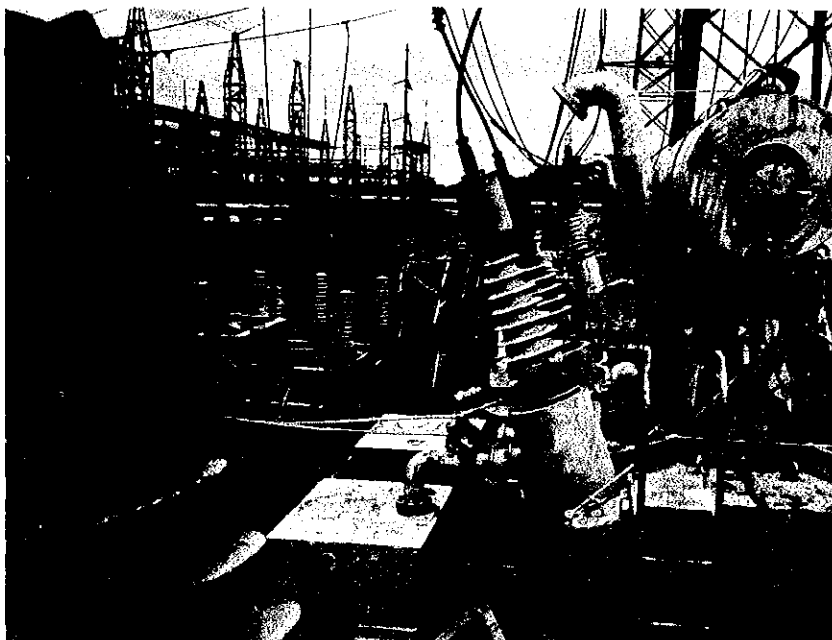
4. Oil Leakage from 66 kV Bushing
(Main Transformer "1T")

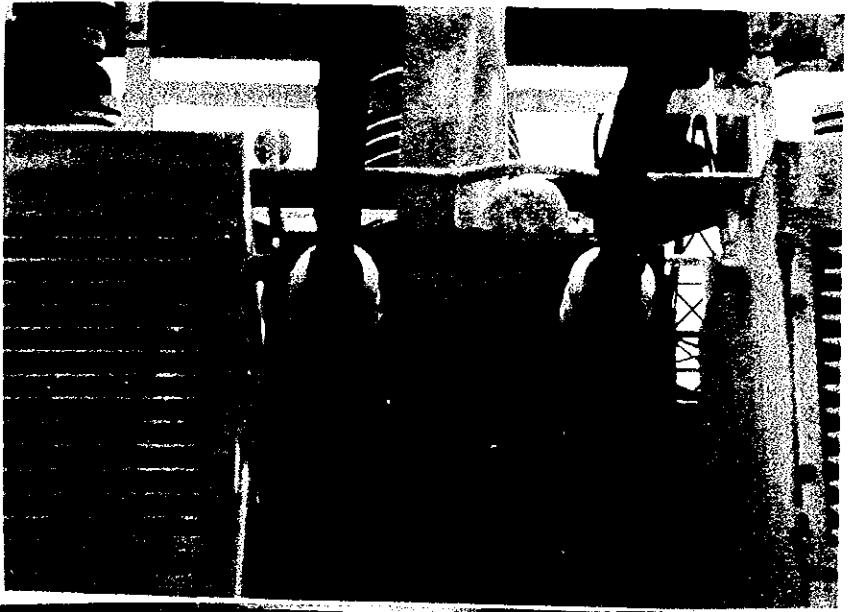
5. Oil Leakage from 11 kV Bushing
(Main Transformer "1T")

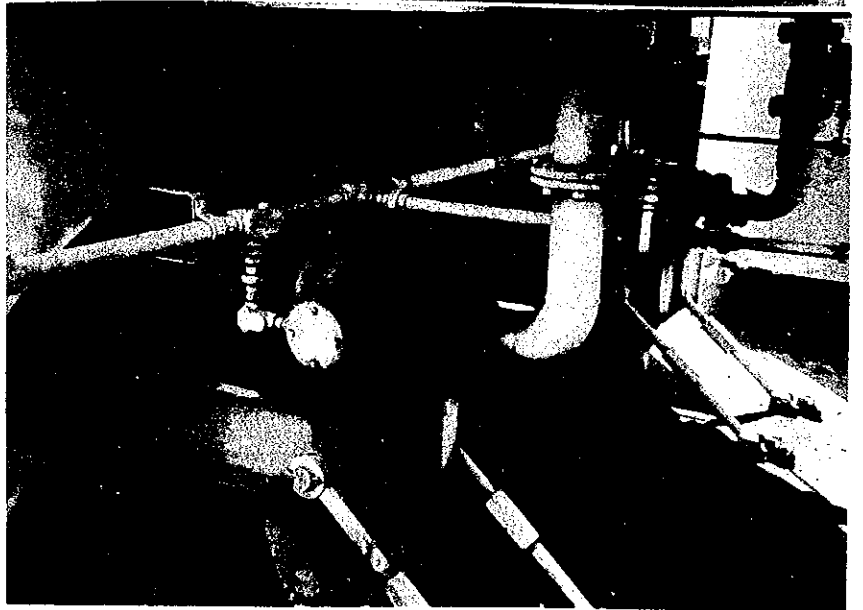
6. Oil Leakage from Oil Pump
(Main Transformer "2T")

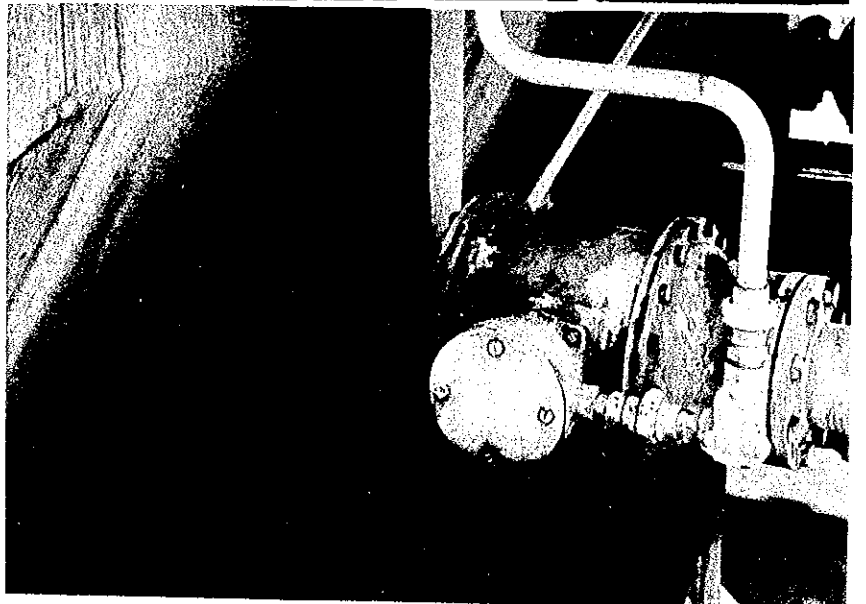
7. Oil Leakage from Radiator Valve
(Main Transformer "1T")

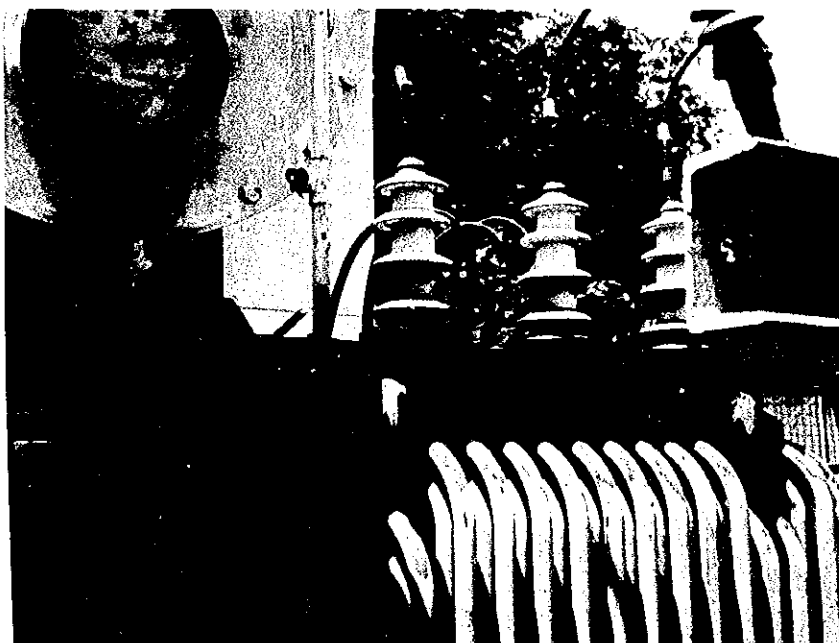
2. Oil Leakage from Top Cover of Tank (House-service Transformer "5T")

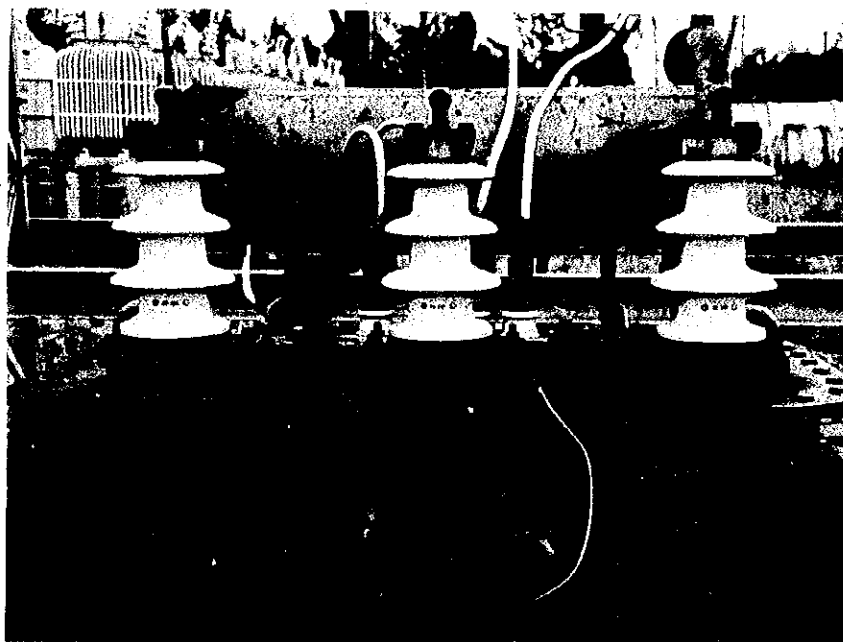
4. Oil Leakage and Rust on the Upper Part of Transformer (House-service Transformer "5T")

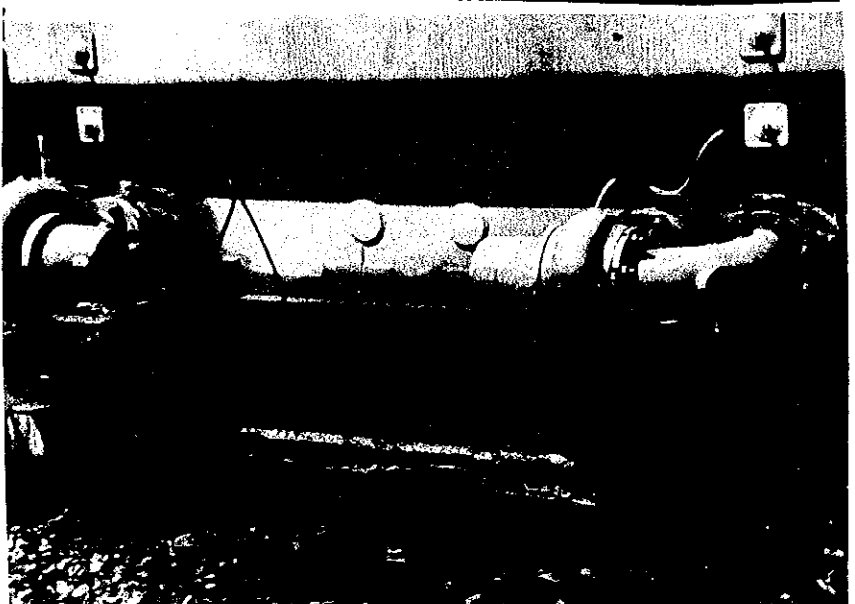
3. Oil Leakage from Oil Pumps (66 kV Transformer "4T")

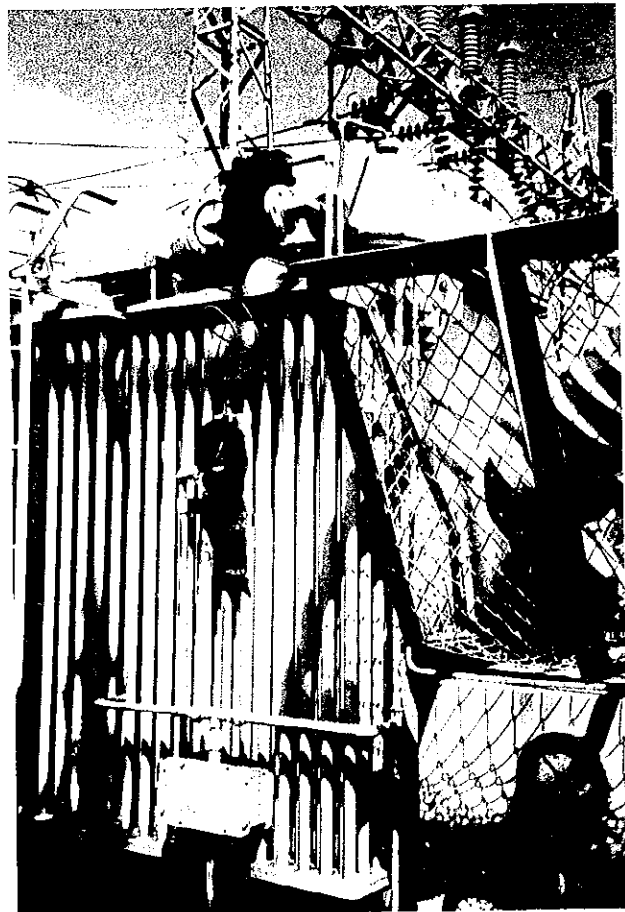
5. Oil Leakage from the Upper Part (66 kV Transformer "9T")

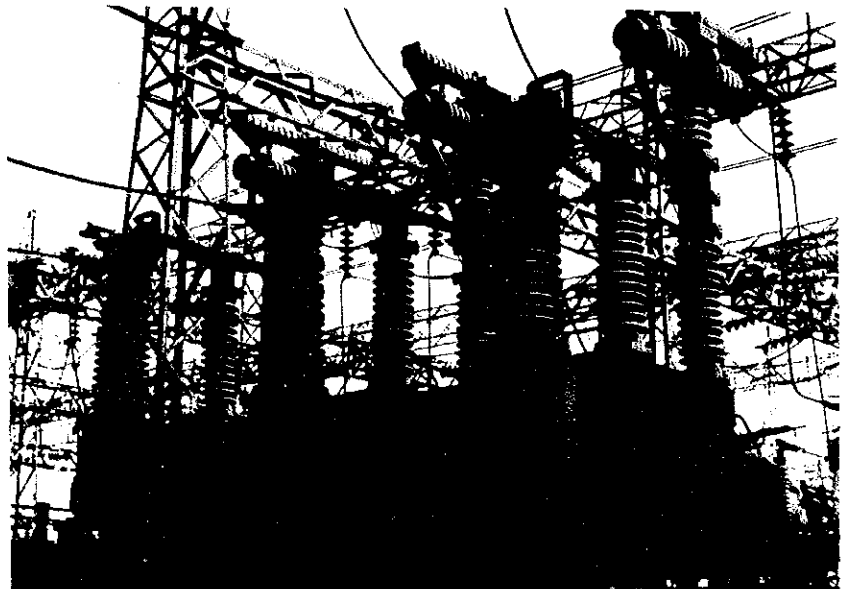
3. General View of 66 kV Air-blast Type Circuit Breaker and Current Transformer Unit

Oil leakage was observed on each
current transformer.

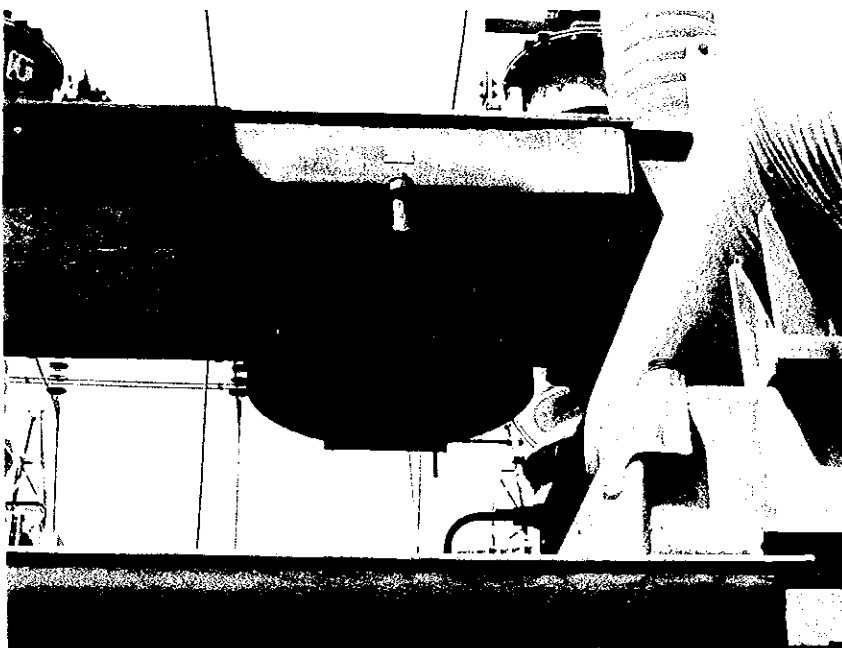
4. Oil Leakage from Dash-pot Part of 66 kV Air-blast Type Circuit Breaker

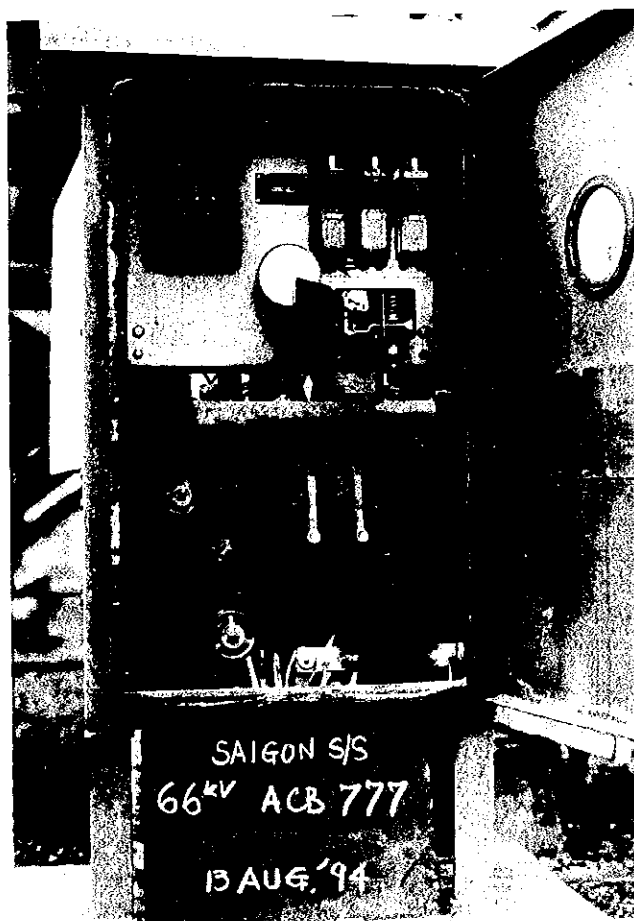
5. Corrosion of Local Control Box for 66 kV Air-blast Type Circuit Breaker

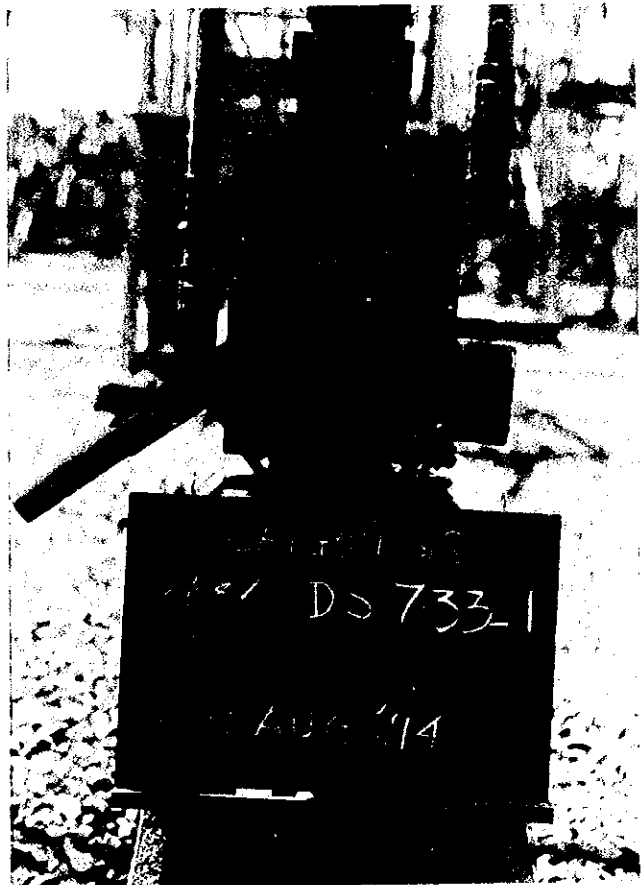
9. Corrosion of Local Control Box for 66 kV Disconnecting Switch

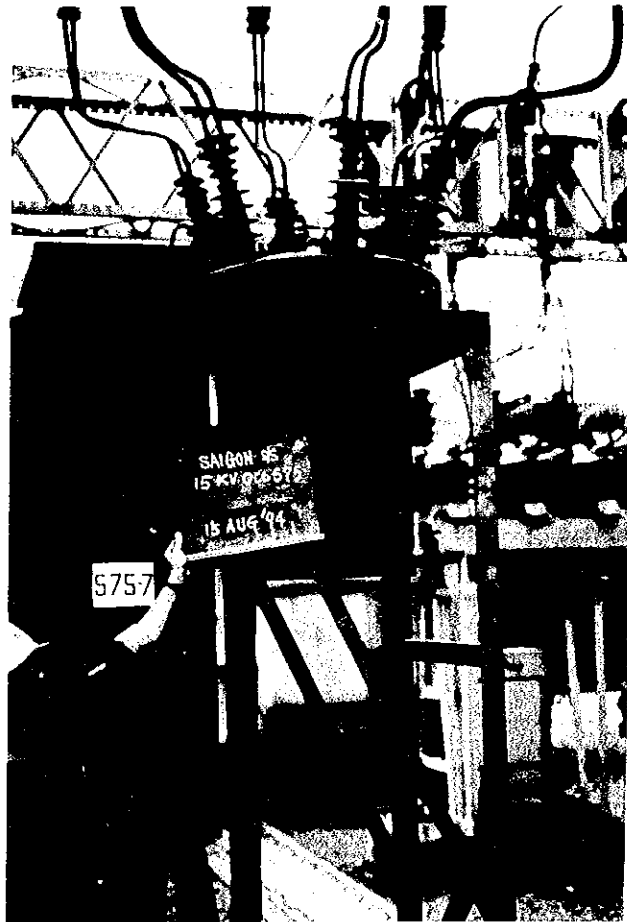
13. 15 kV Oil Circuit Breaker

Oil leakage was observed on the oil tank.

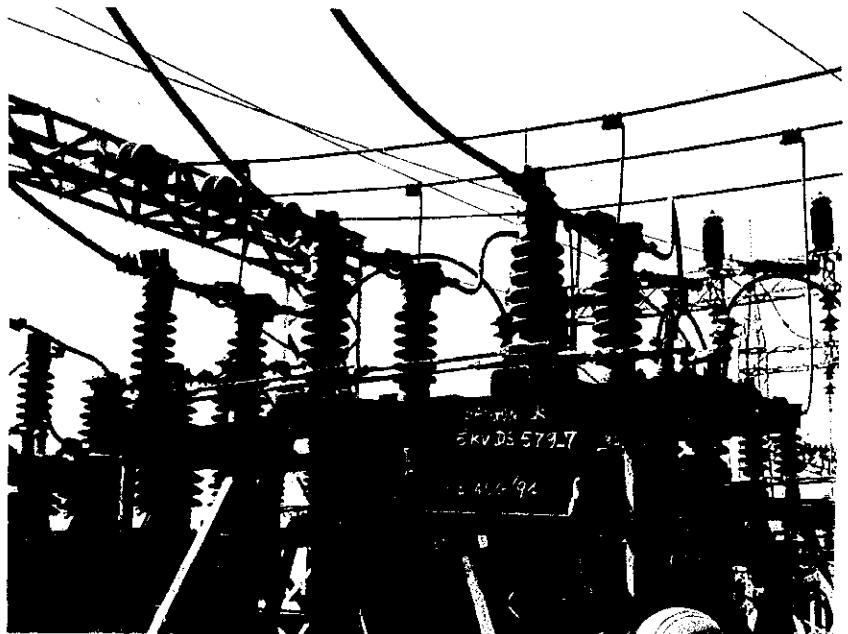
14. 15 kV Disconnecting Switch

Heavy rust was observed on all metallic parts.

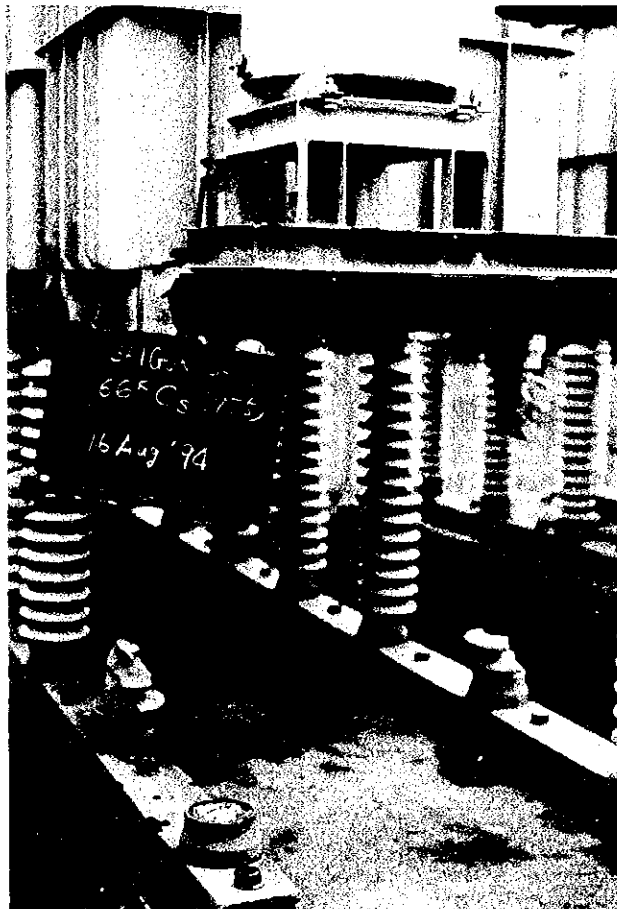
16. Damage on 66 kV Static Condenser Bank

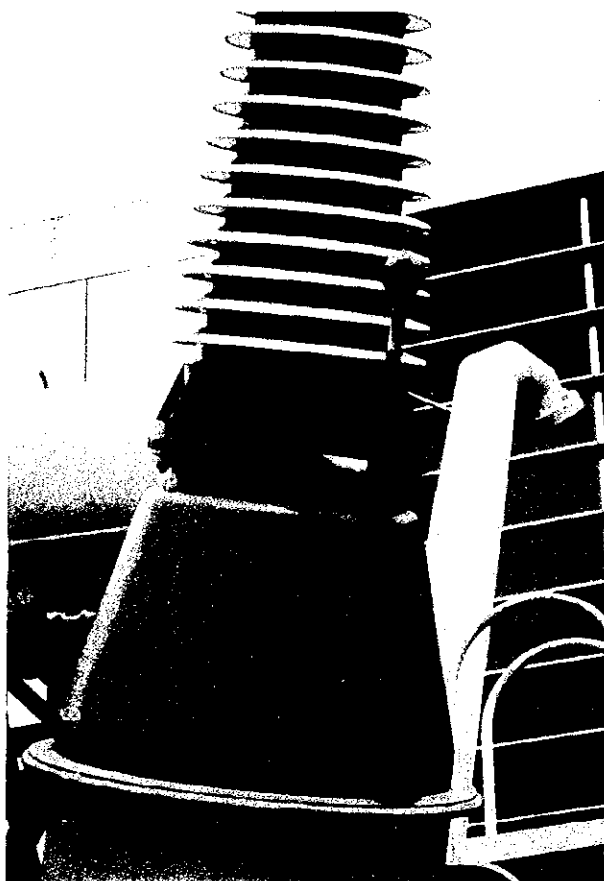
3. Oil Leakage from 230 kV Line
Bushing for Main Transformer "2T"

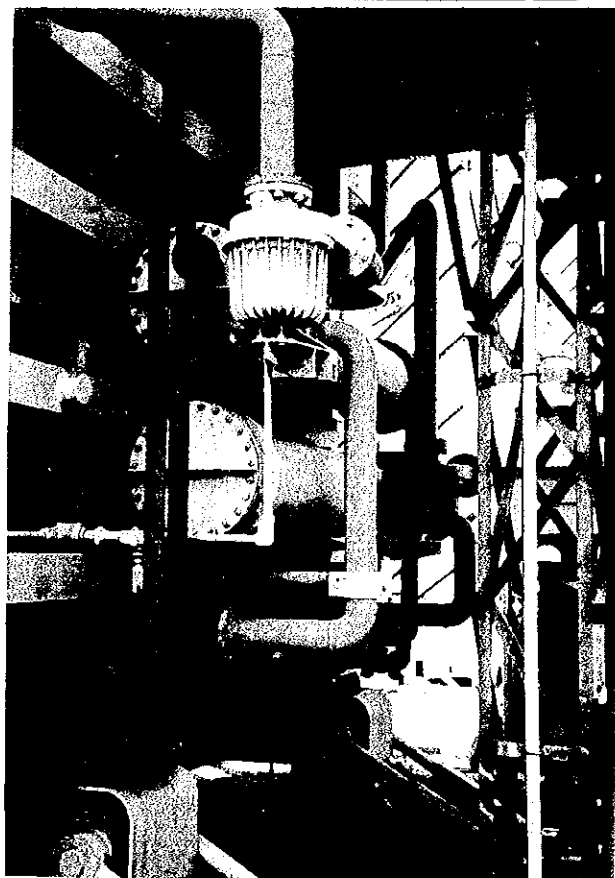
4. Oil Leakage from Oil Pump for Main
Transformer "4T"

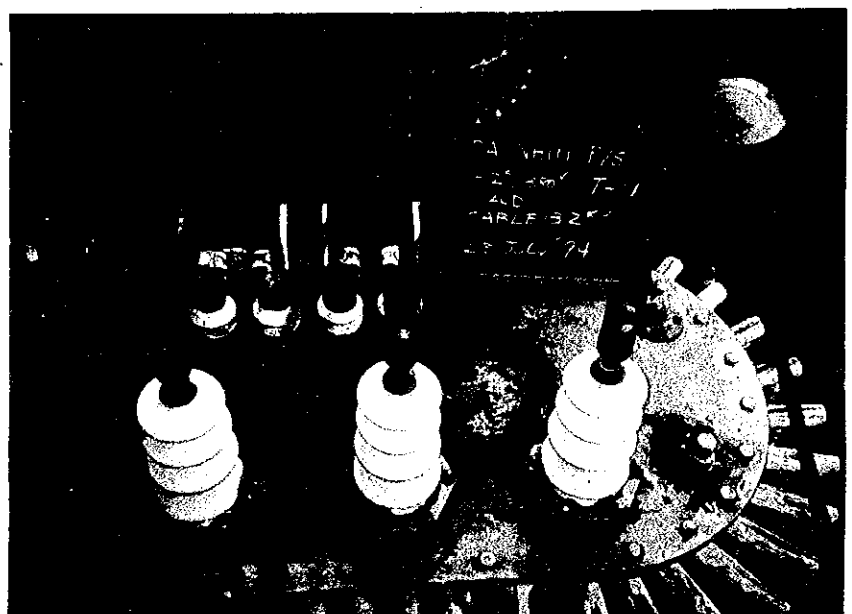
9. Oil Leakage from Bushing and Top Cover for House-service Transformer "11T"

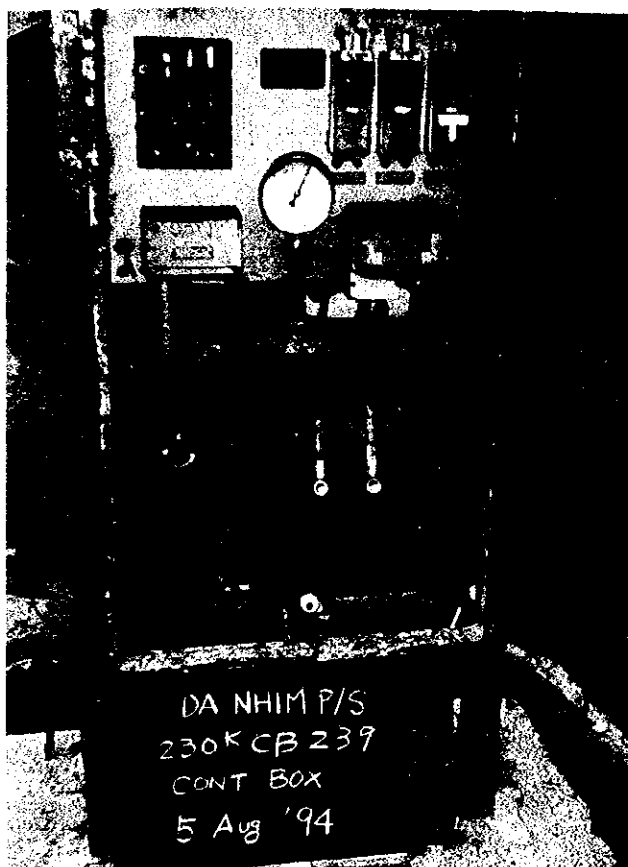
4. Corrosion of Local Control Box for
230 kV Air-blast Circuit Breaker

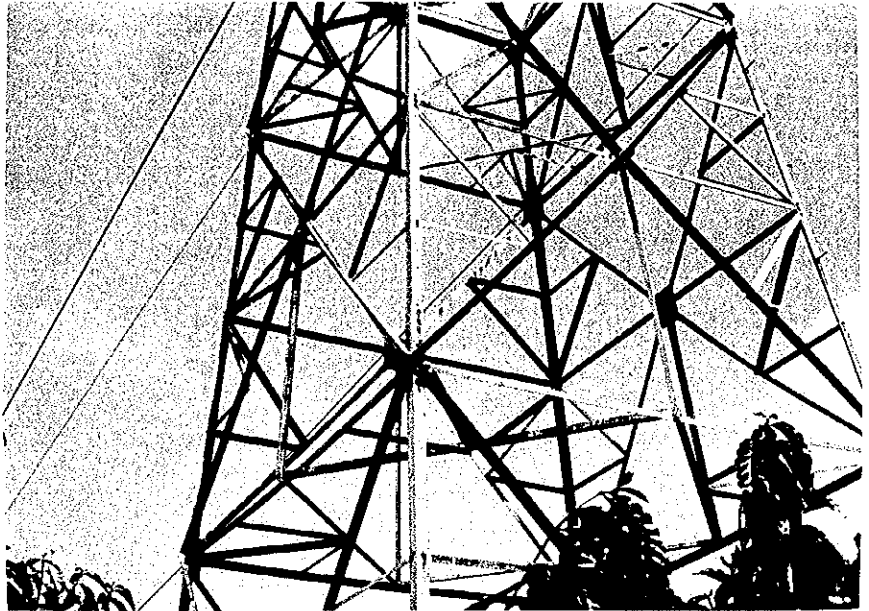
1. 230kV Transmission Line Tower
(Use of Non-galvanized Steel for
Tentative Repair)

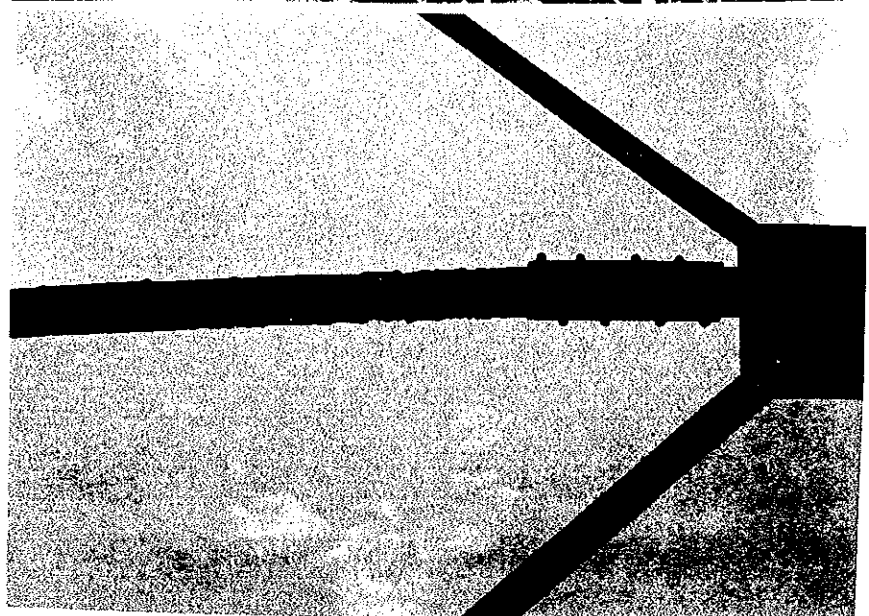
3. 230kV Tower
Rusted Steel Member

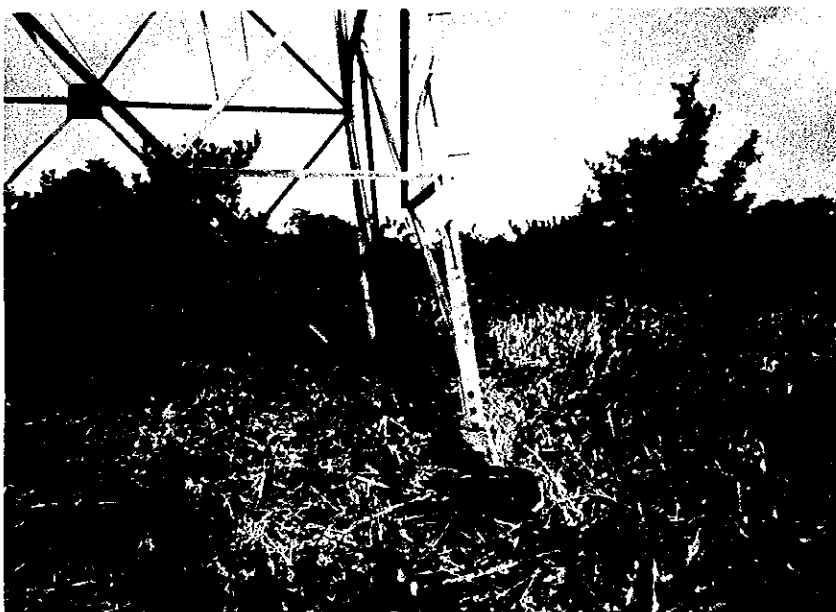
4. 230kV Tower Repaired by Non-galvanized and Smaller Size Steel

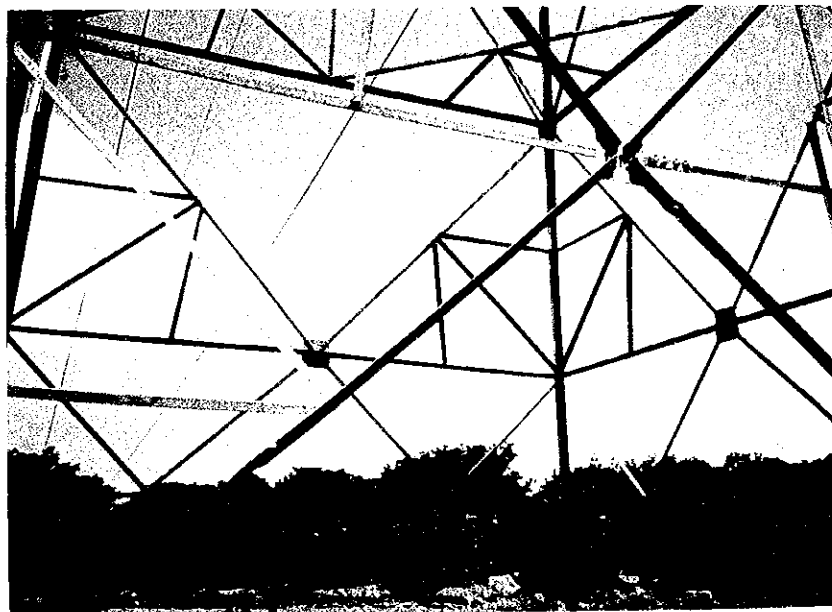
5. 230kV Tower Tentatively Repaired by Non-galvanized Steel with Damaged Member by Bullets

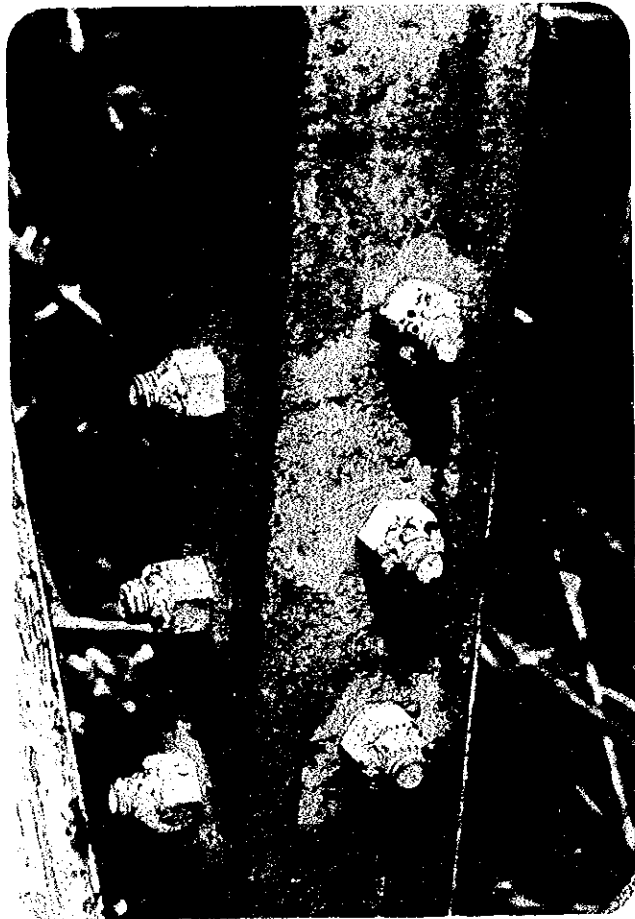
7. 230kV Tower Leg Tentatively
Repaired

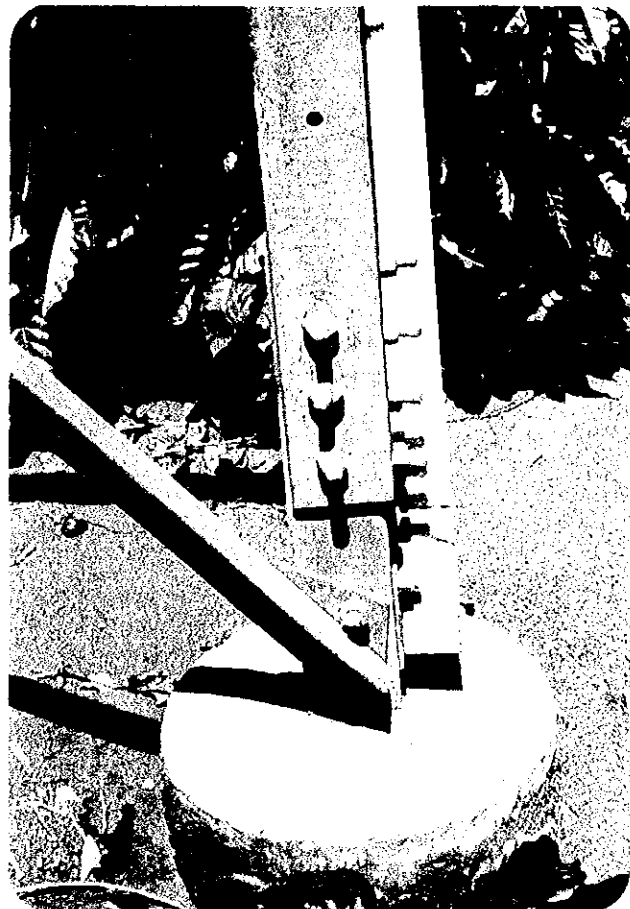
8. 230kV Tower Tentatively Repaired
by Non-galvanized Steel

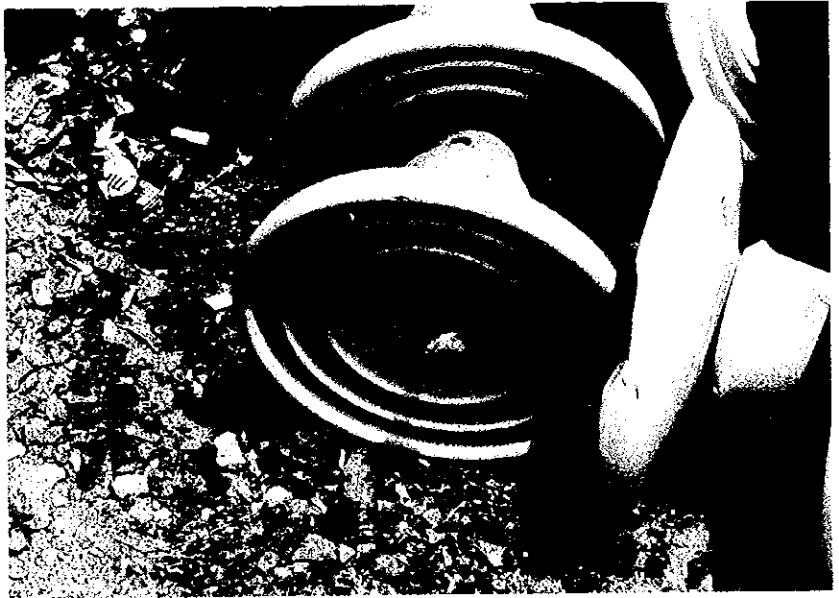
9. Insulators for Transmission Line
Rusted Pin

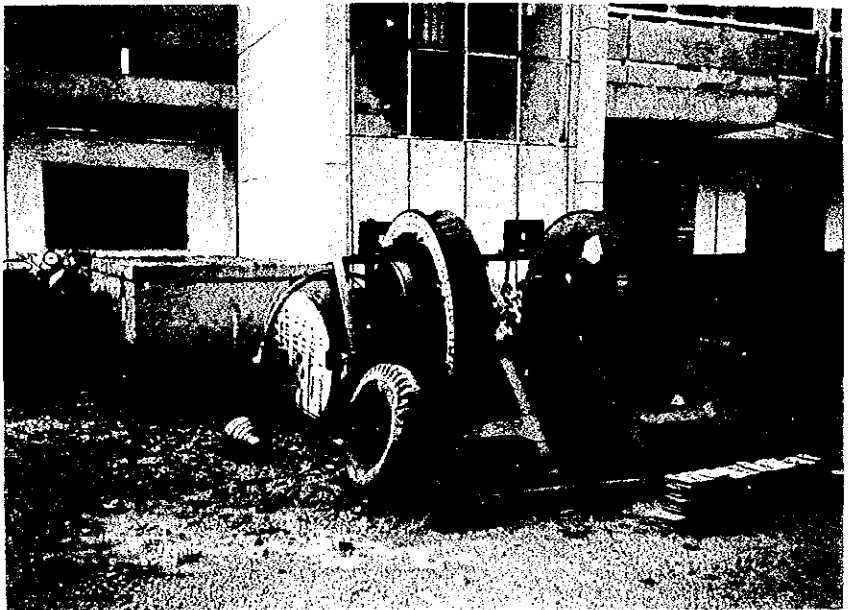
10. Tool
Conductor Tensioner Damaged

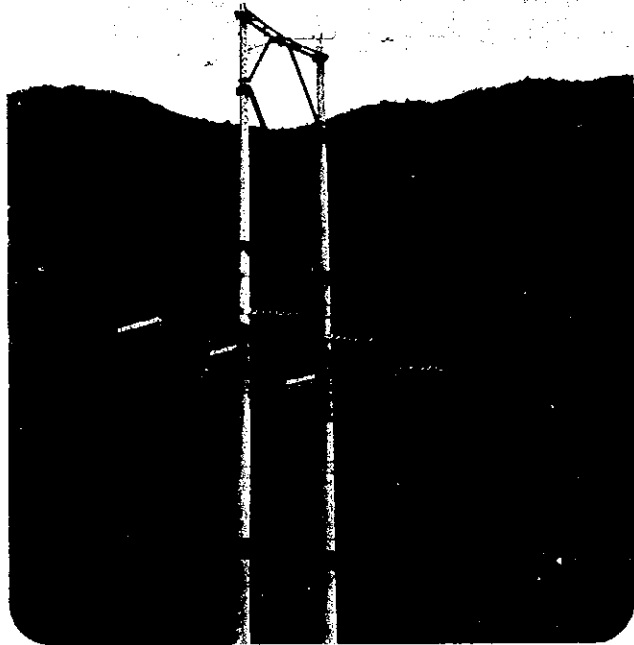
16. 66 kV Thap Cham - Phan Ri Section
Rusted Steel Parts on Concrete Pole

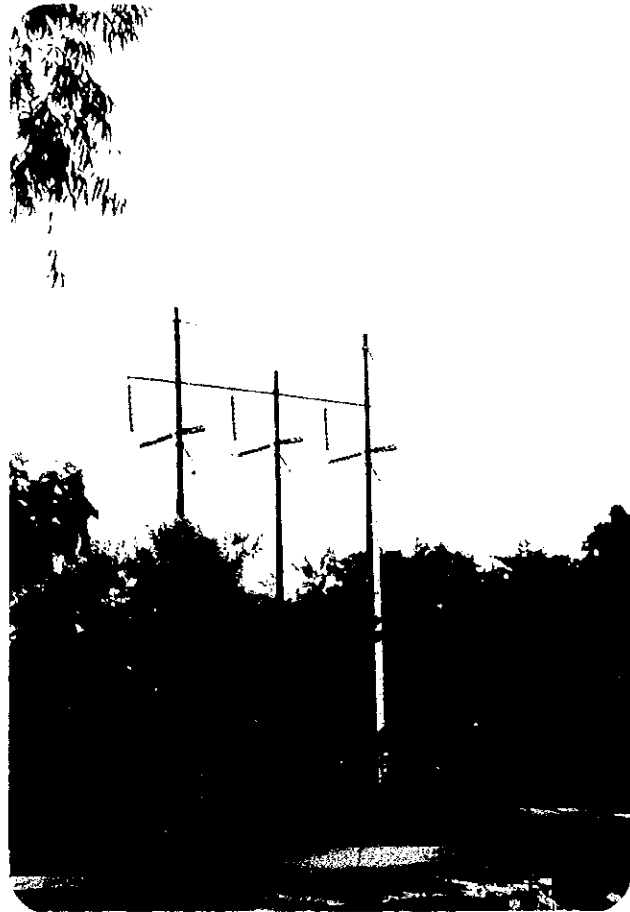
17. 66kV Cam Ranh - Dien Khanh
Section
Rottened Wooden Pole Reinforced by
a Concrete Pole

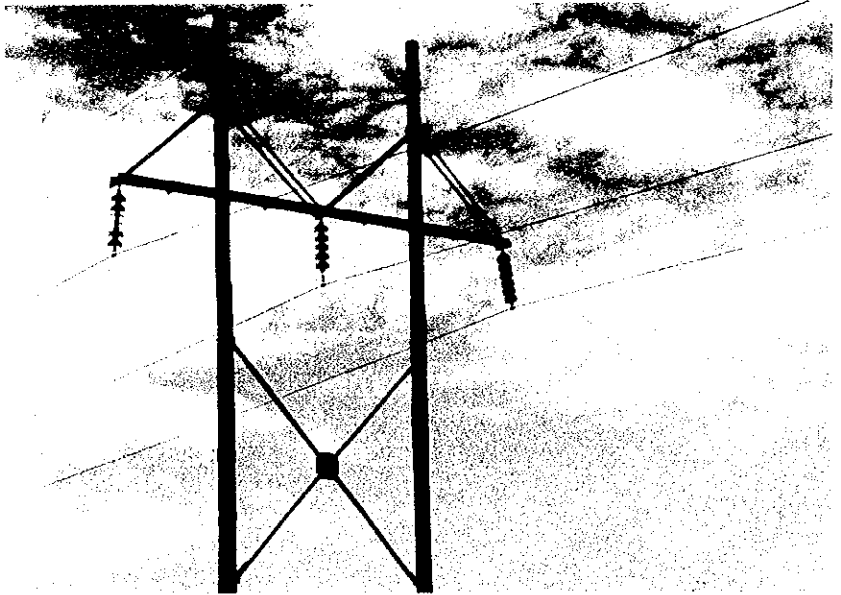
18. 66kV Cam Ranh - Dien Khanh
Section
Broken Insulator Sets

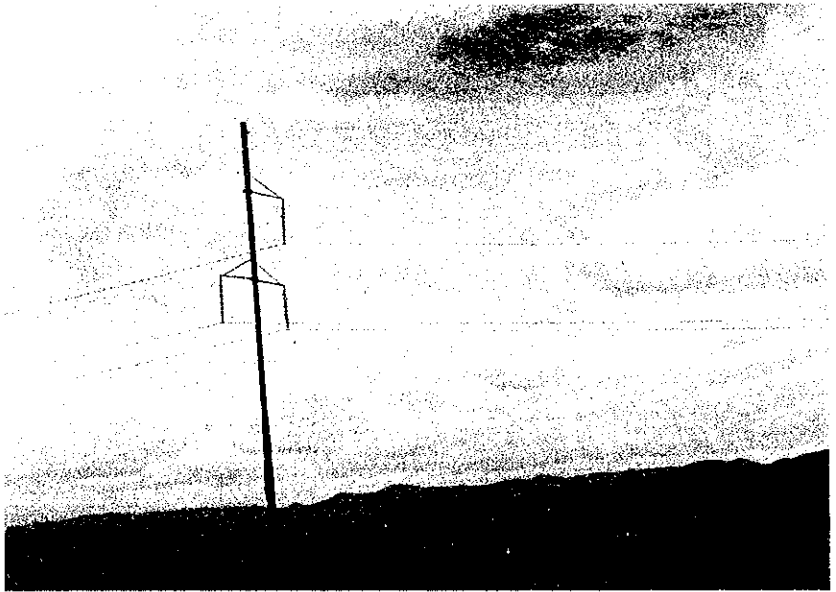
19. 66kV Thap Cham - Cam Ranh Section
Steel Tubular Pole without Staywires
(Missing)

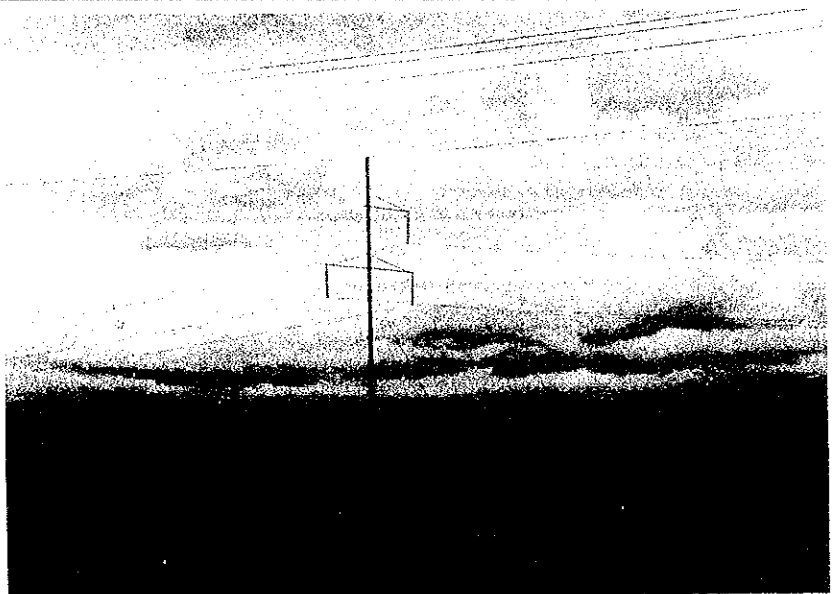
20. 66kV Thap Cham - Cam Ranh Section
Steel Tubular Pole with only One
Staywire (One Staywire Missing)
