ガ一十国
既存灌漑施設改修計画
事前調査報告書

平成7年6月

国際協力事業団

農調農
JR
95-37

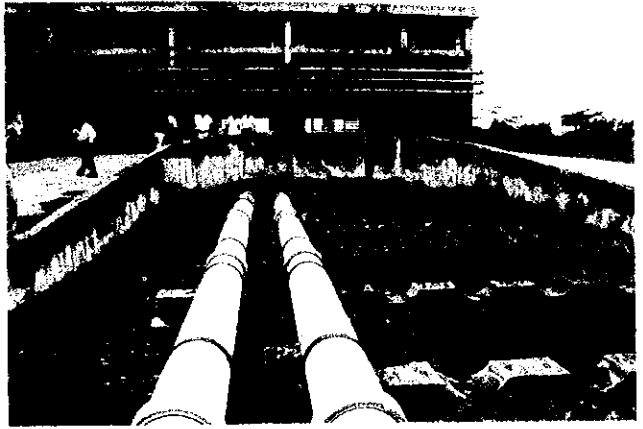
▲ 揚水機場：Weija

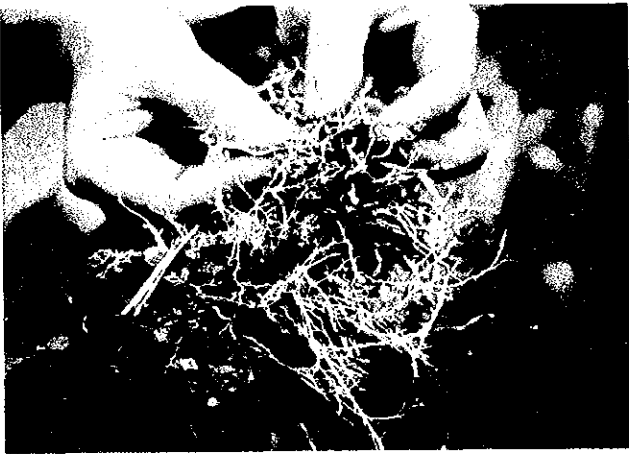
▲ トマトに寄生するネコブセンチュウ：Akumadan

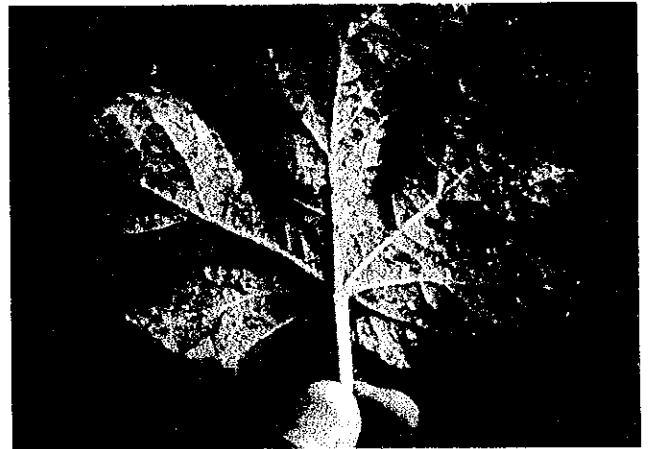
▲ オクラのアブラムシ害：Bontanga
